Localisation : 23
Aire d'étude : commune Felletin
Commune : Felletin
Lieu-dit : la Salle
Titre courant : **ferme**
Dénomination : ferme

Référence : IA23000400

Dossier d'inventaire topographique établi en 2003, 2004 par Robinne Paul-Edouard ; Celer Françoise

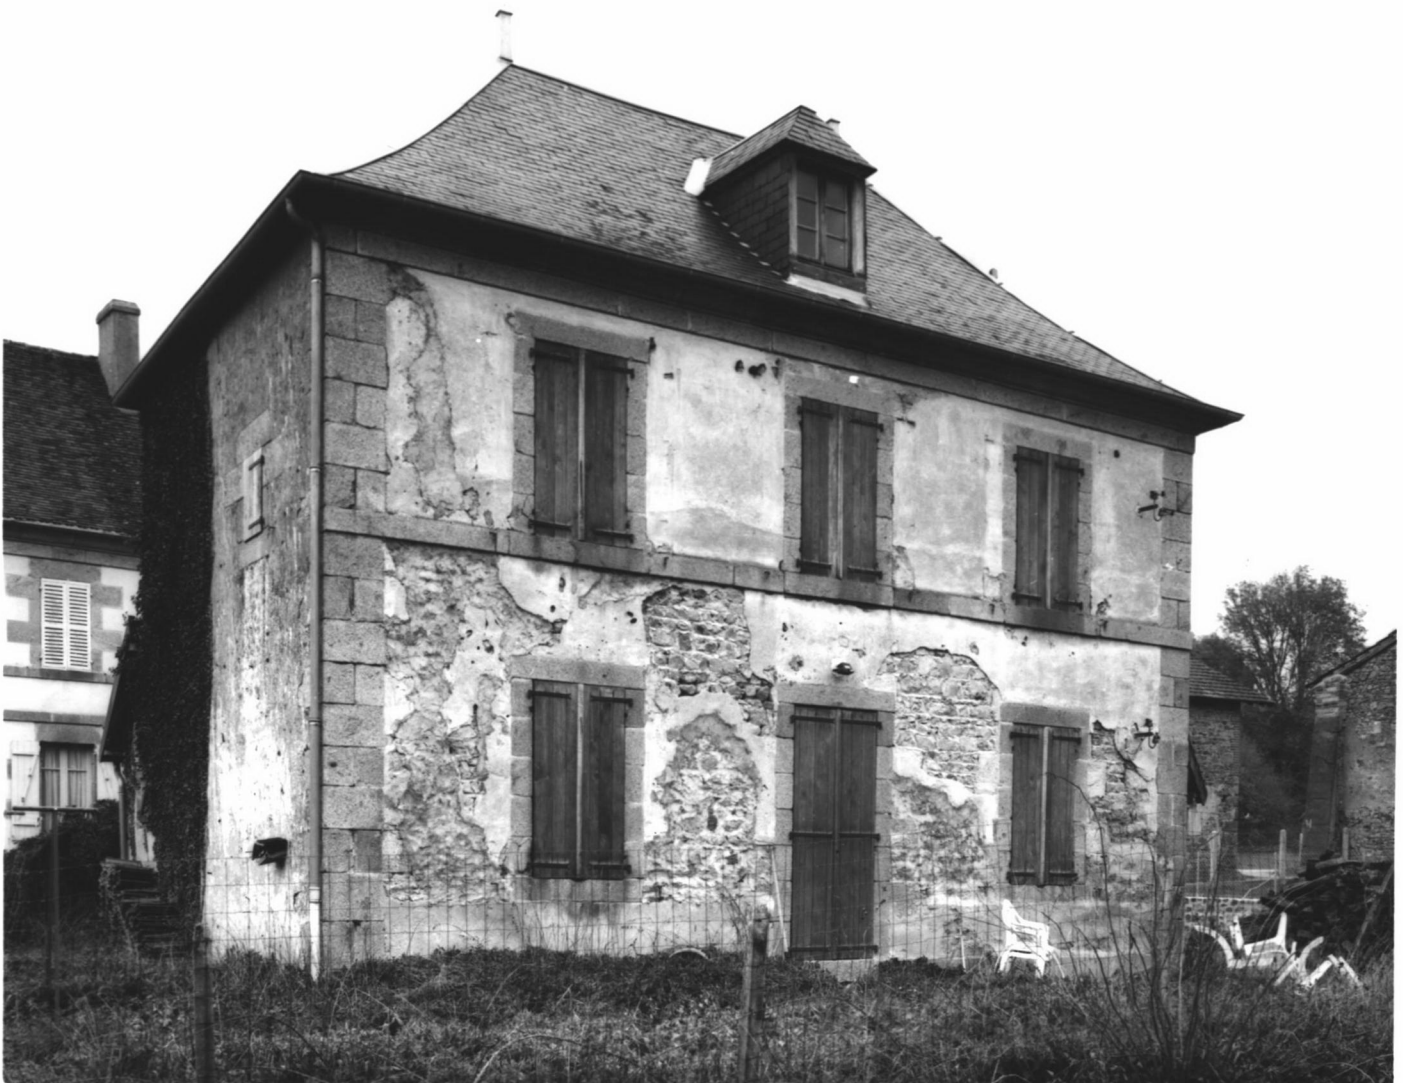
Phot. Inv. P. Rivière 03230333X

Fig. 1 Logis construit au 19e siècle, vue depuis le sud.

Cette ferme a conservé son ancien logis contre lequel a été adossé un nouveau logis. L'ancien logis, recouvert de tuiles mécaniques, est constitué d'un rez-de-chaussée recouvert d'un étage de comble ; son élévation principale présente, au rez-de-chaussée, une porte à encadrement chanfreiné et une petite baie au linteau en segment d'arc ; au niveau de l'étage de comble a été pratiquée une baie à encadrement en bois. Le logis construit au 19^e siècle, bâti selon une typologie urbaine, présente un étage carré ; son élévation antérieure, à trois travées, est agrémentée d'un bandeau plat courant au niveau de l'appui des fenêtres de l'étage, une corniche moulurée en pierre et des chaînages d'angle en pierre de taille. Le toit en croupe en ardoise comporte une lucarne dominant la travée centrale. Un enduit total, aujourd'hui bien abîmé, recouvrait les murs en moellons. La grange étable, dissociée des logis, de type limousin et recouverte de tuiles mécaniques, a conservé une porte d'étable au linteau en arise de panier, constitué de plusieurs claveaux ; l'autre porte d'étable, à linteau droit et monolithe, présente un encadrement chanfreiné.

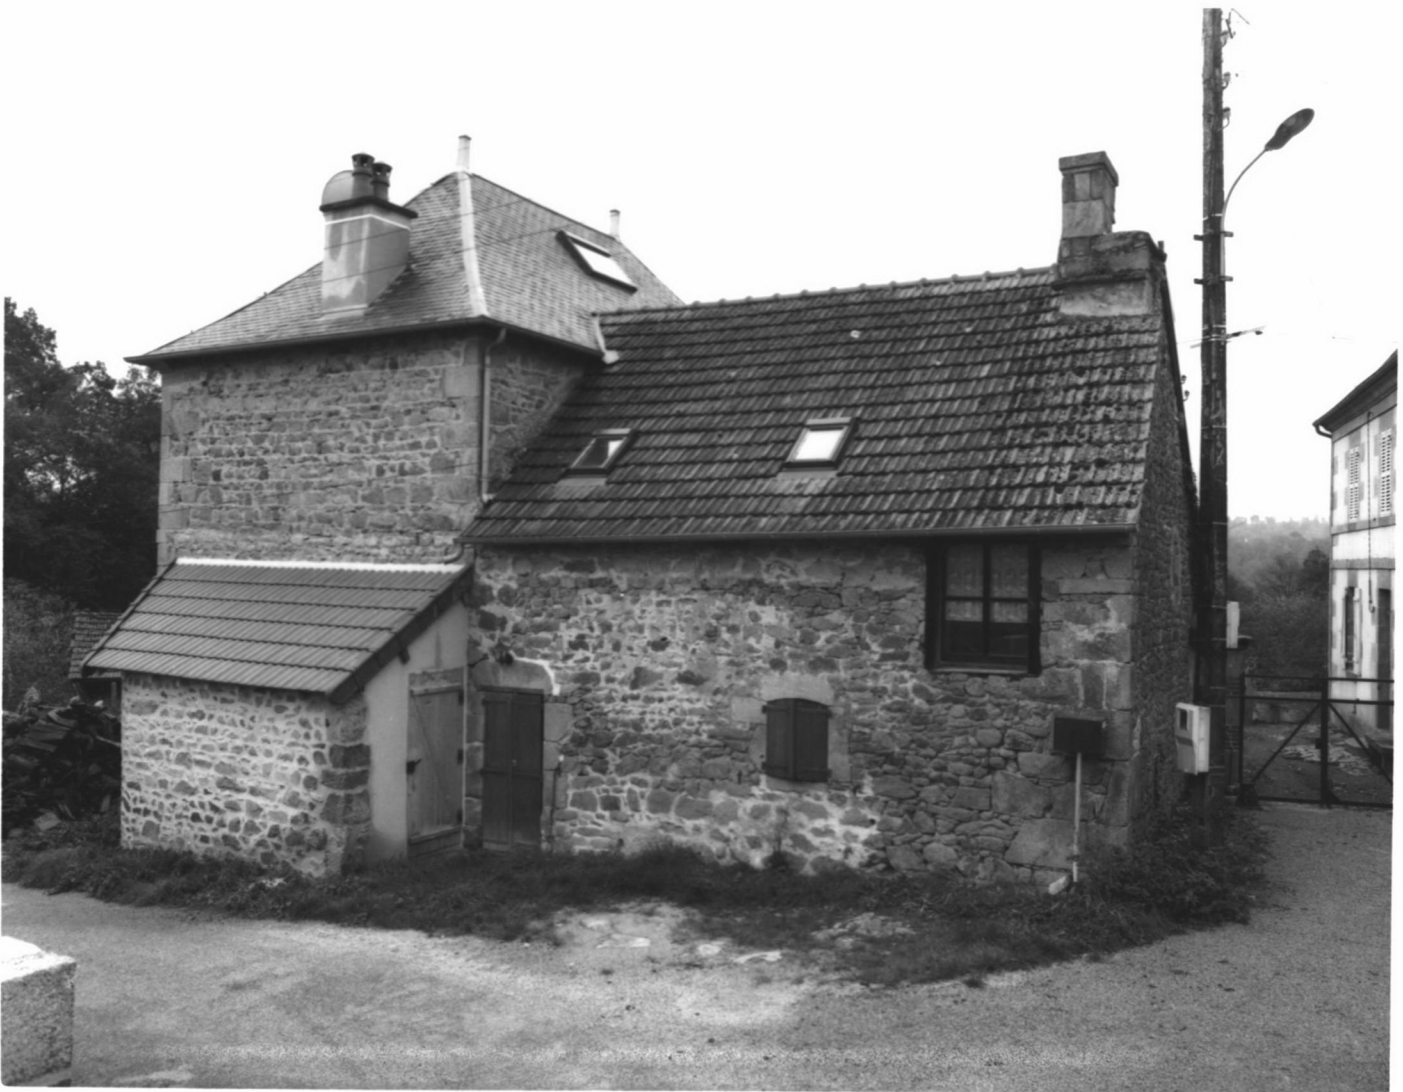
Phot. Inv. P. Rivière 03230332X

Fig. 2 Vue d'ensemble, depuis le nord-est, montrant le nouveau logis datant du 18e siècle ainsi que le mur latéral du nouveau logis auquel est accolé la porcherie.

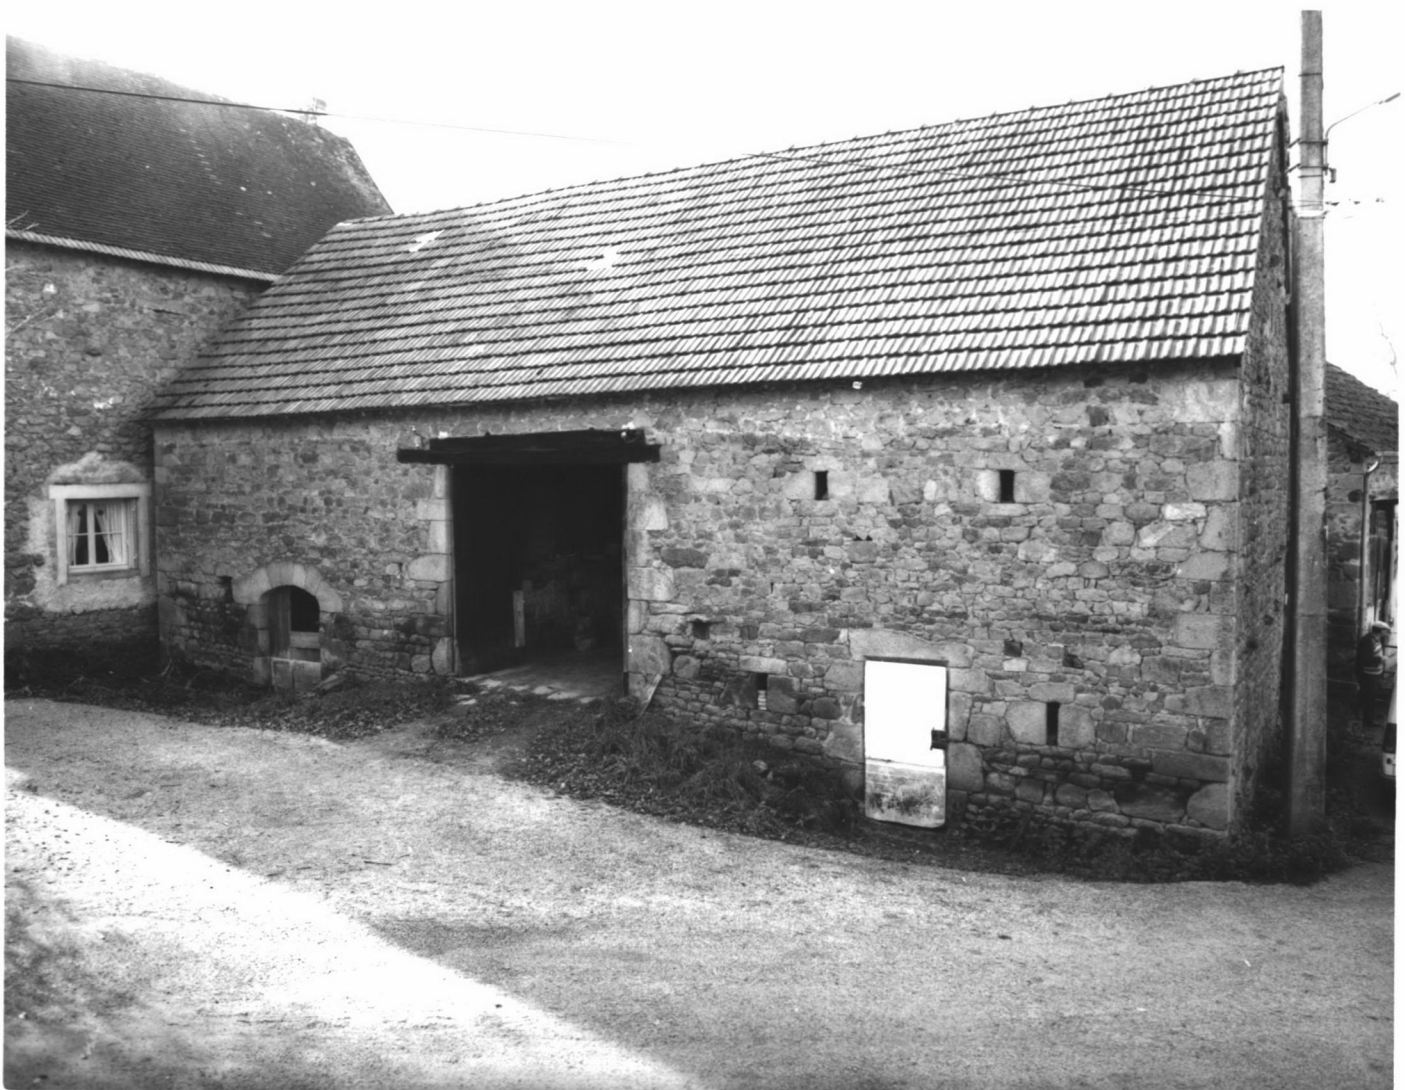
Phot. Inv. P. Rivière 03230331X

Fig. 3 Grange-étable de type limousin dans sa caractéristique felletinoise : entrée des étables (trapas) en contrebas de la porte charretière centrale.
