Localisation : 23 Référence : IA23000403
Aire d'étude : commune Felletin
Commune : Felletin
Titre courant : **les fermes de Felletin**
Dénomination : fermes

Dossier d'inventaire topographique établi en 2003 par Celer Françoise ; Robinne Paul-Edouard

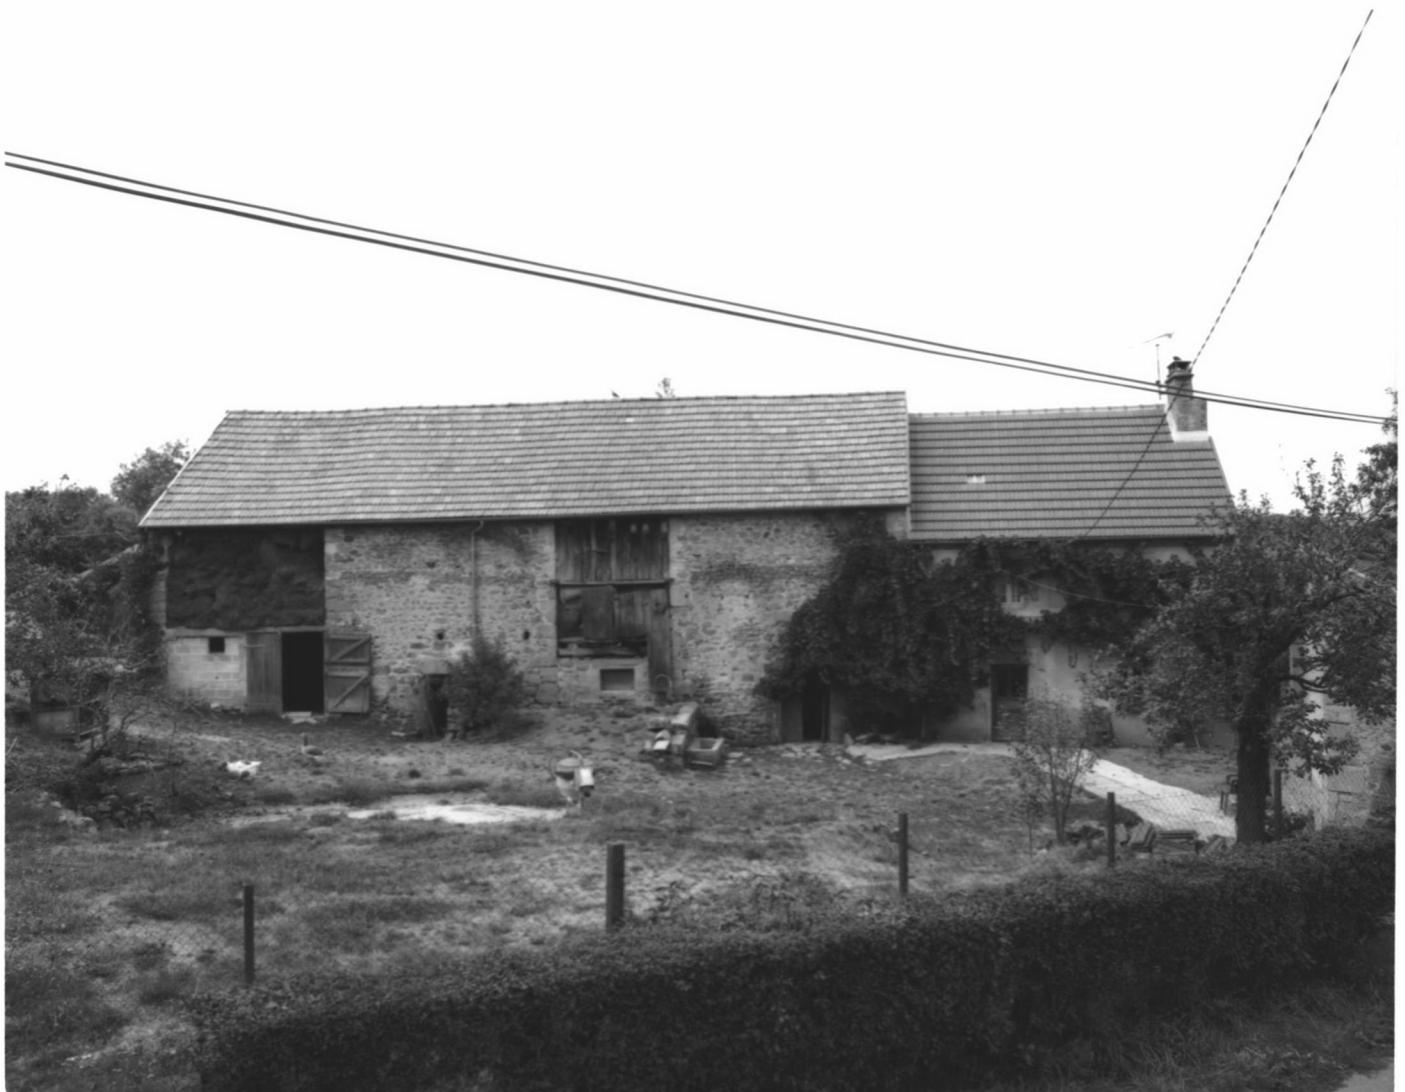
Fig. 2 Les Combes (AB 157, 158).
Ferme en bloc-à-terre avec grange-étable limousine comportant un " trapas".
Vue d'ensemble.

= 37 fermes sont organisées **en bloc-à-terre**, avec toujours au moins une grange-étable jointive au logis, même si d'autres bâtiments s'ajoutent autour (*fig. 2, 3, 4*).

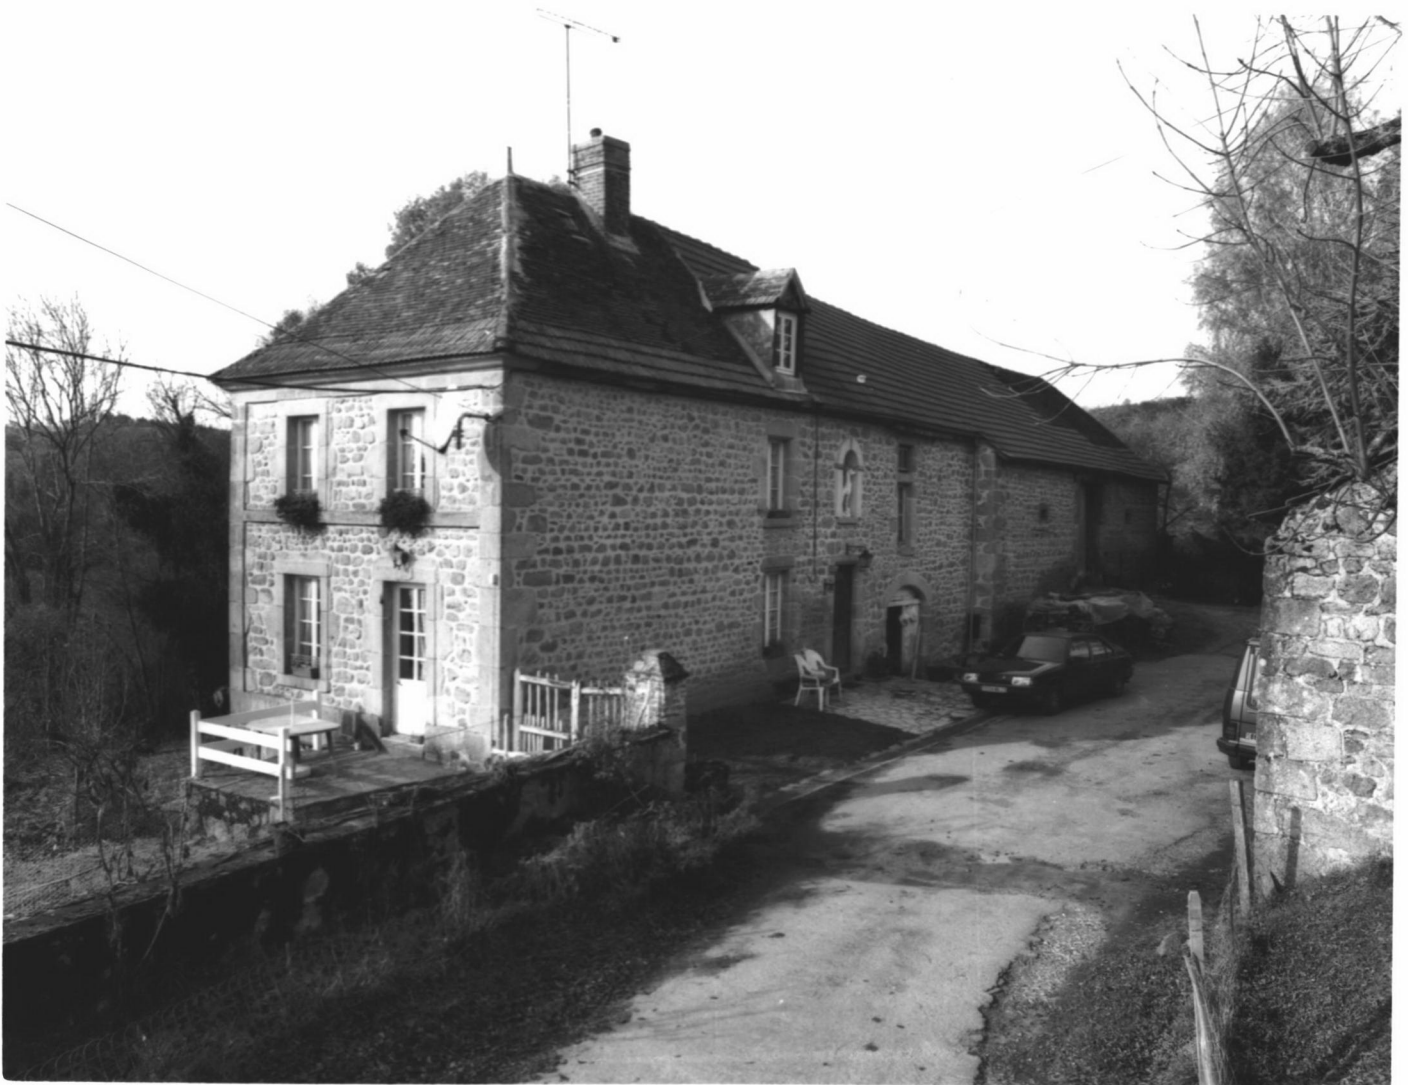
Fig. 3 La Sagne (AP 15).
Ferme en bloc à terre.
Vue d'ensemble depuis le sud-est.

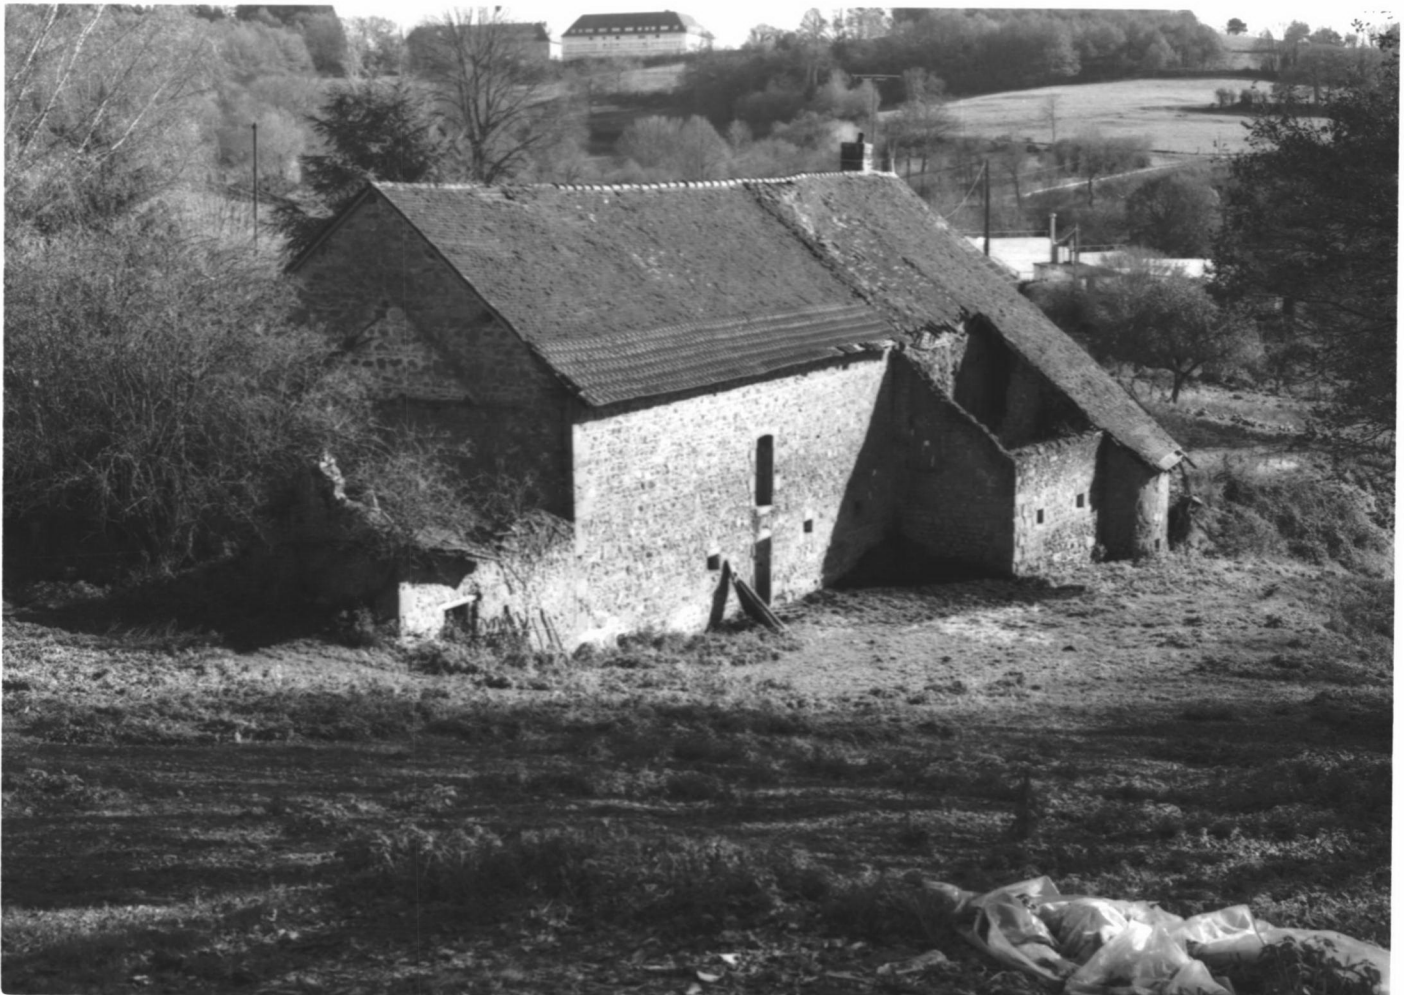
Fig. 4 La Sagne (AP 15).
Ferme en bloc à terre.
Vue d'ensemble depuis le nord-ouest ; au niveau de l'élévation postérieure du logis est visible un bâti en demi-hors-oeuvre (tour d'un ancien escalier en vis ? ou ancien four à pain?).

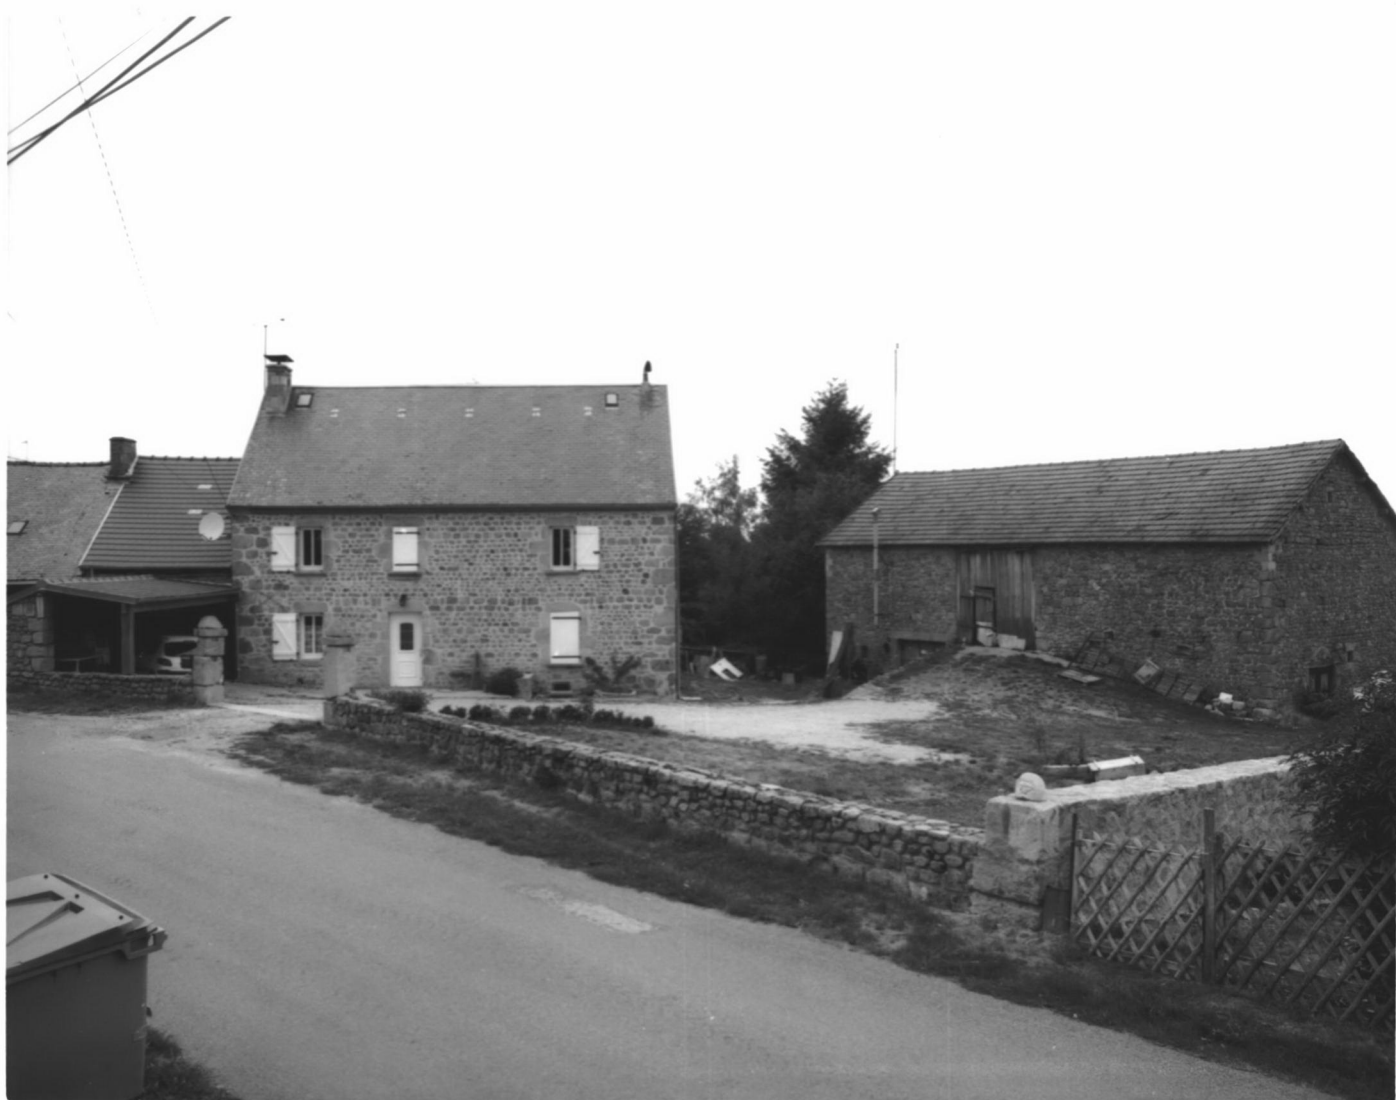
Fig. 4 bis Les Combes.

Ferme (AB 39).

Cette ferme est disposée en éléments dissociés ; son logis à un étage carré présente une élévation à trois travées.

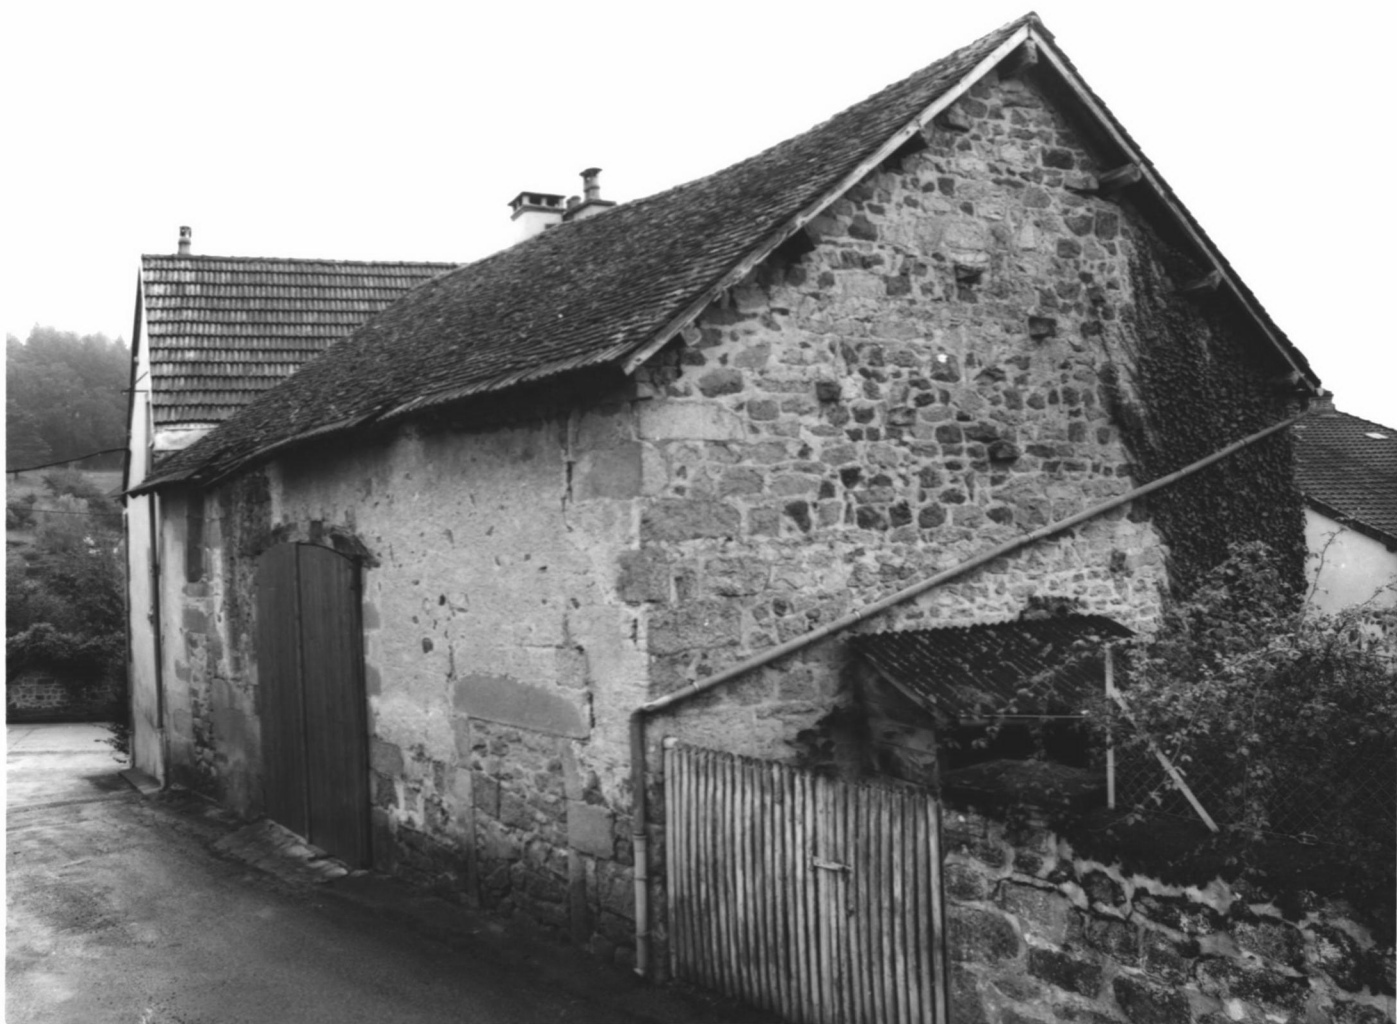
Fig. 5 Felletin, rue Alengarde (AK 229).
Ferme en bloc à terre avec grange -étable limousine ; le logis et la grange étable se développent sous un toit continu.

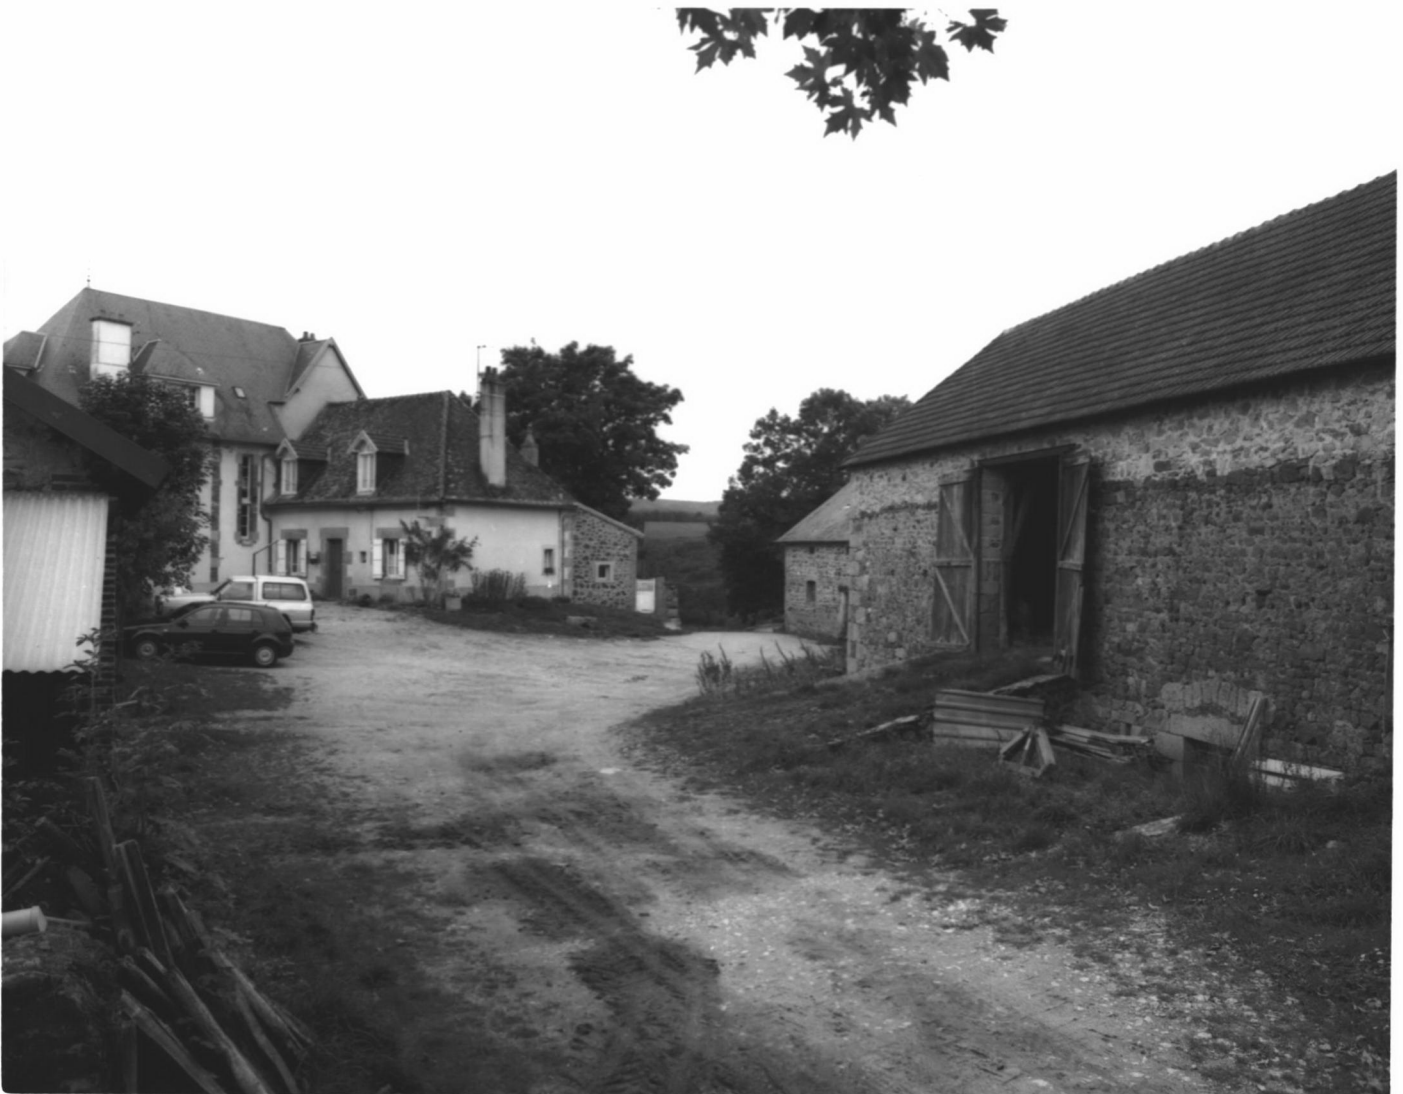
Fig. 6

Vue d'ensemble des différents bâtiments de la ferme organisés autour d'un espace ouvert ; un nouveau logis à 1 étage carré a été accolé en 1930 à l'ancien logis en rez-de-chaussée.

= 24 fermes sont **en éléments dissociés** (*fig.6 et 8*).

Mis à part une ferme située dans le secteur de Beaumont (*cf. dossier, Ferme*), la cour de ferme n'existe pas dans la campagne felletinoise ; il s'agit plutôt d'un airage, espace ouvert au devant de la maison de ferme, jamais fermé par des bâtiments ou par une clôture, du moins jusqu'au milieu du 20^e siècle (*fig.6*).

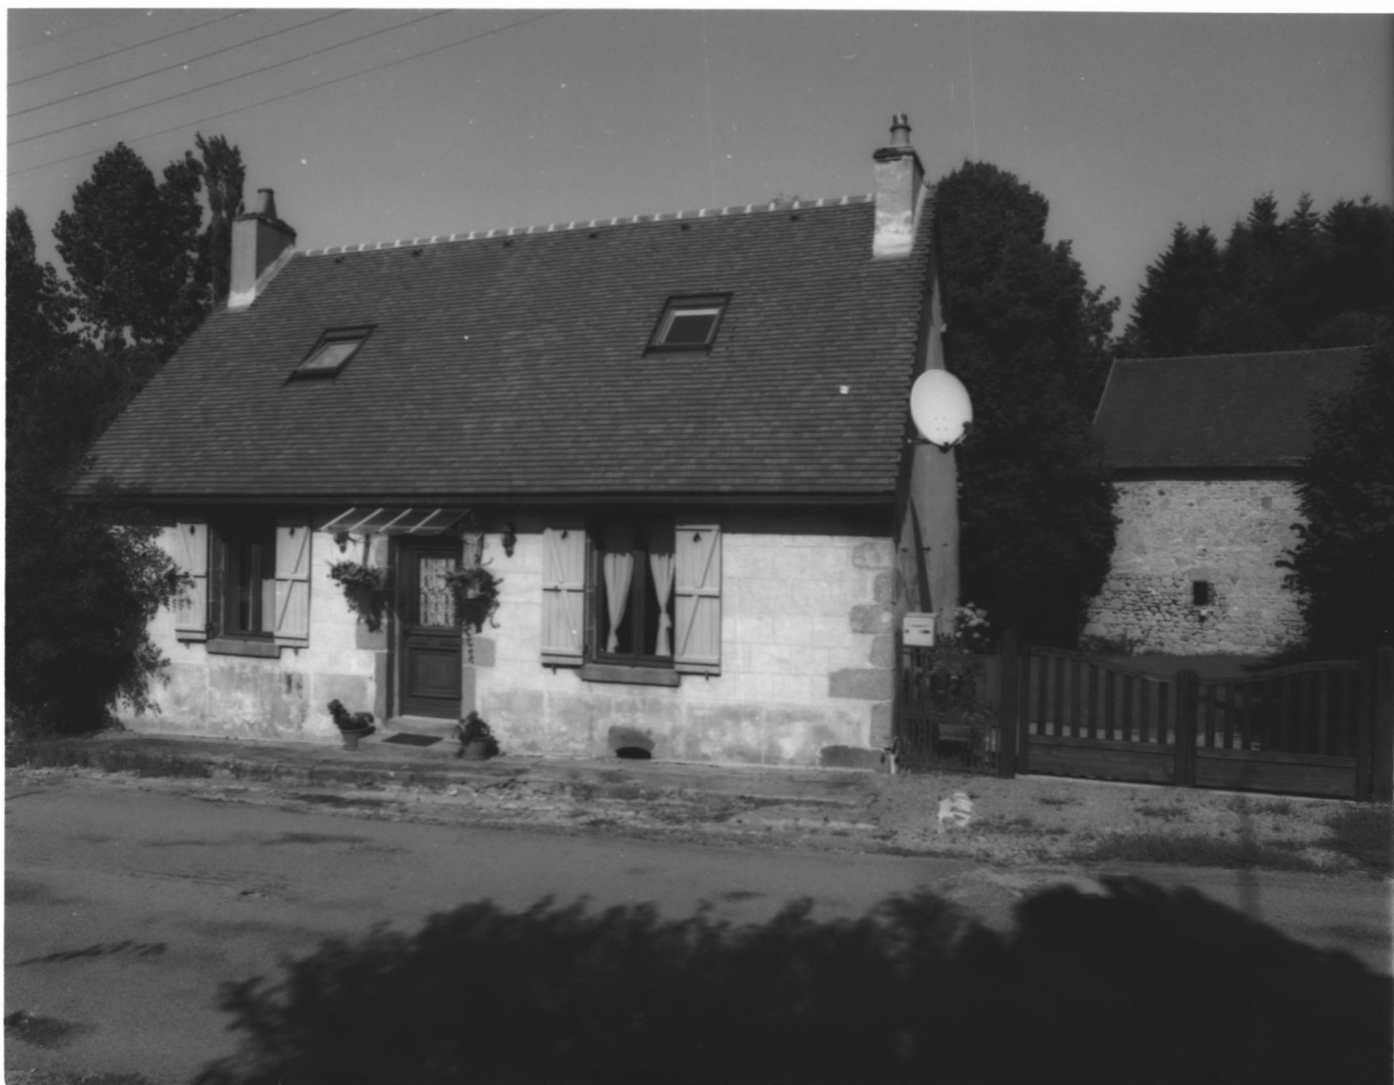
Fig. 8 Felletin, 67 rue de Chanteloube.
Ferme en éléments dissociés (AM 285).
Vue d'ensemble montrant, en premier plan, le logis longeant la route et au fond de
la cour, la grange étable.

Fig. 8 à 11

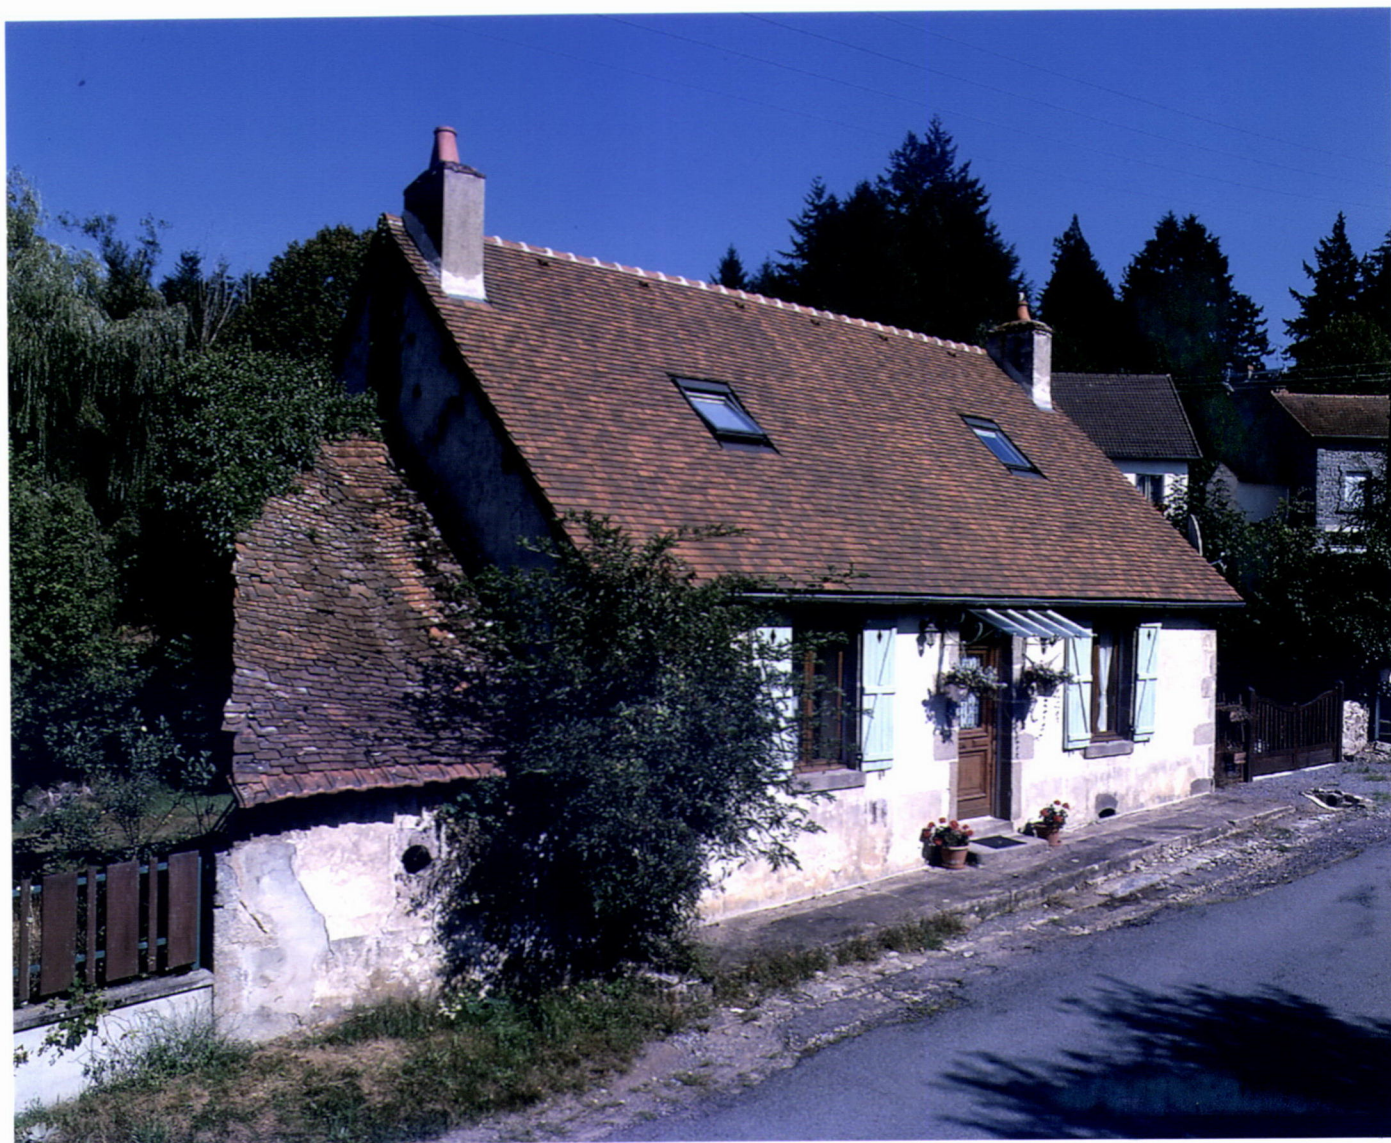
Fig. 9 Felletin, 67 rue de Chanteloube.
Ferme en éléments dissociés (AM 285).
Vue d'ensemble du logis.

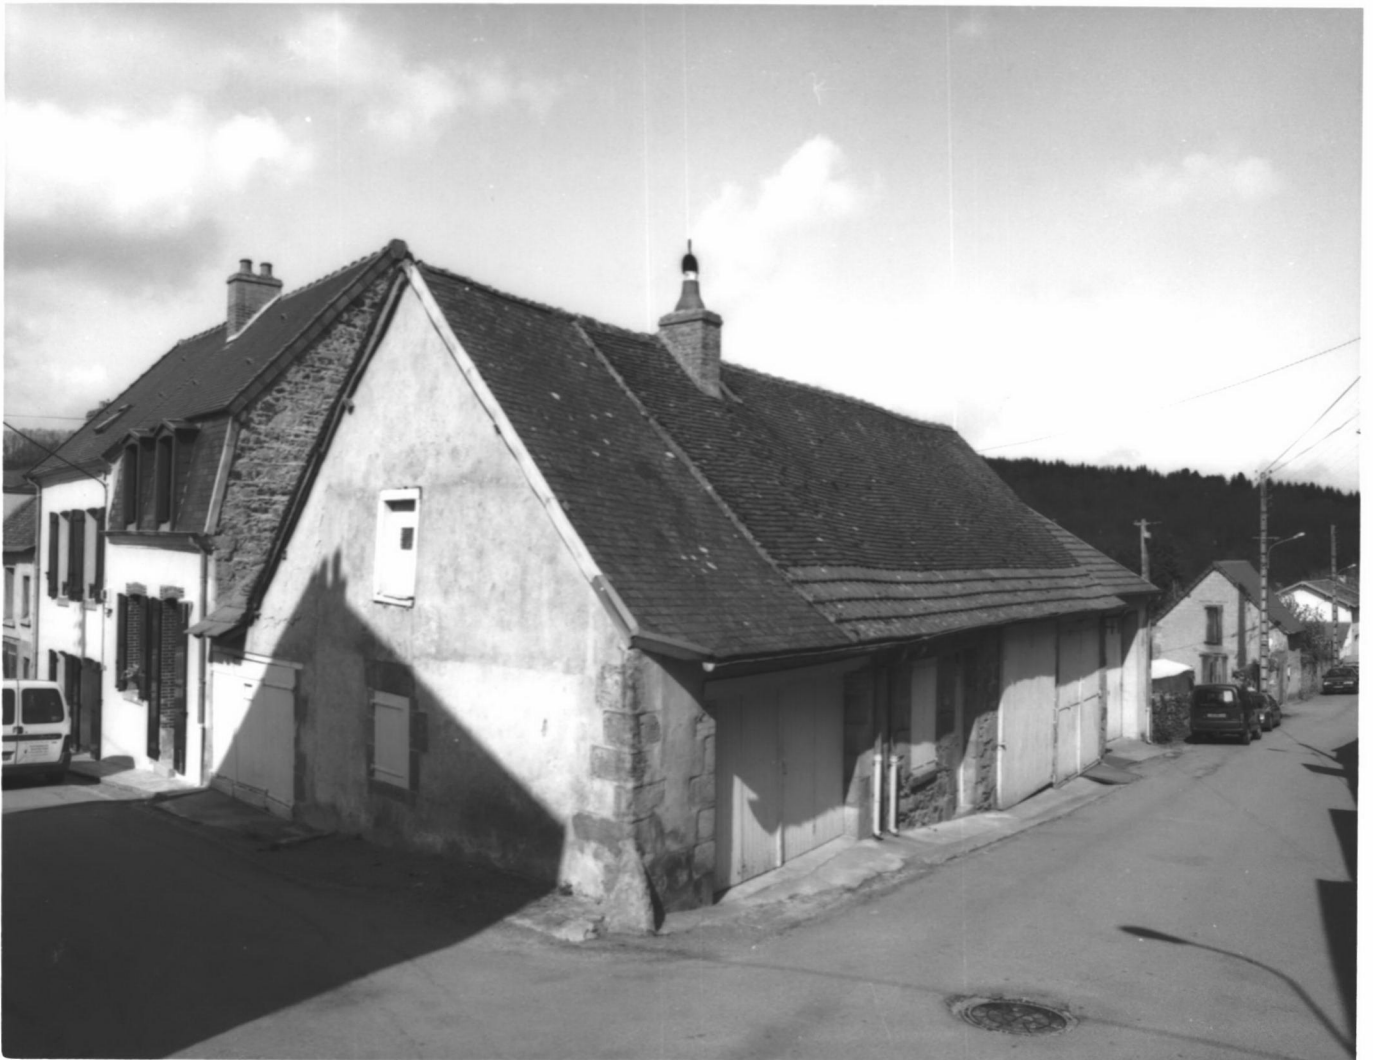
Fig. 10 Felletin, 13 Rue Pisseloché ; 2 rue du Pont.
Ferme en bloc à terre avec un logis en rez-de-chaussée (AI 277, 278).
Vue d'ensemble.

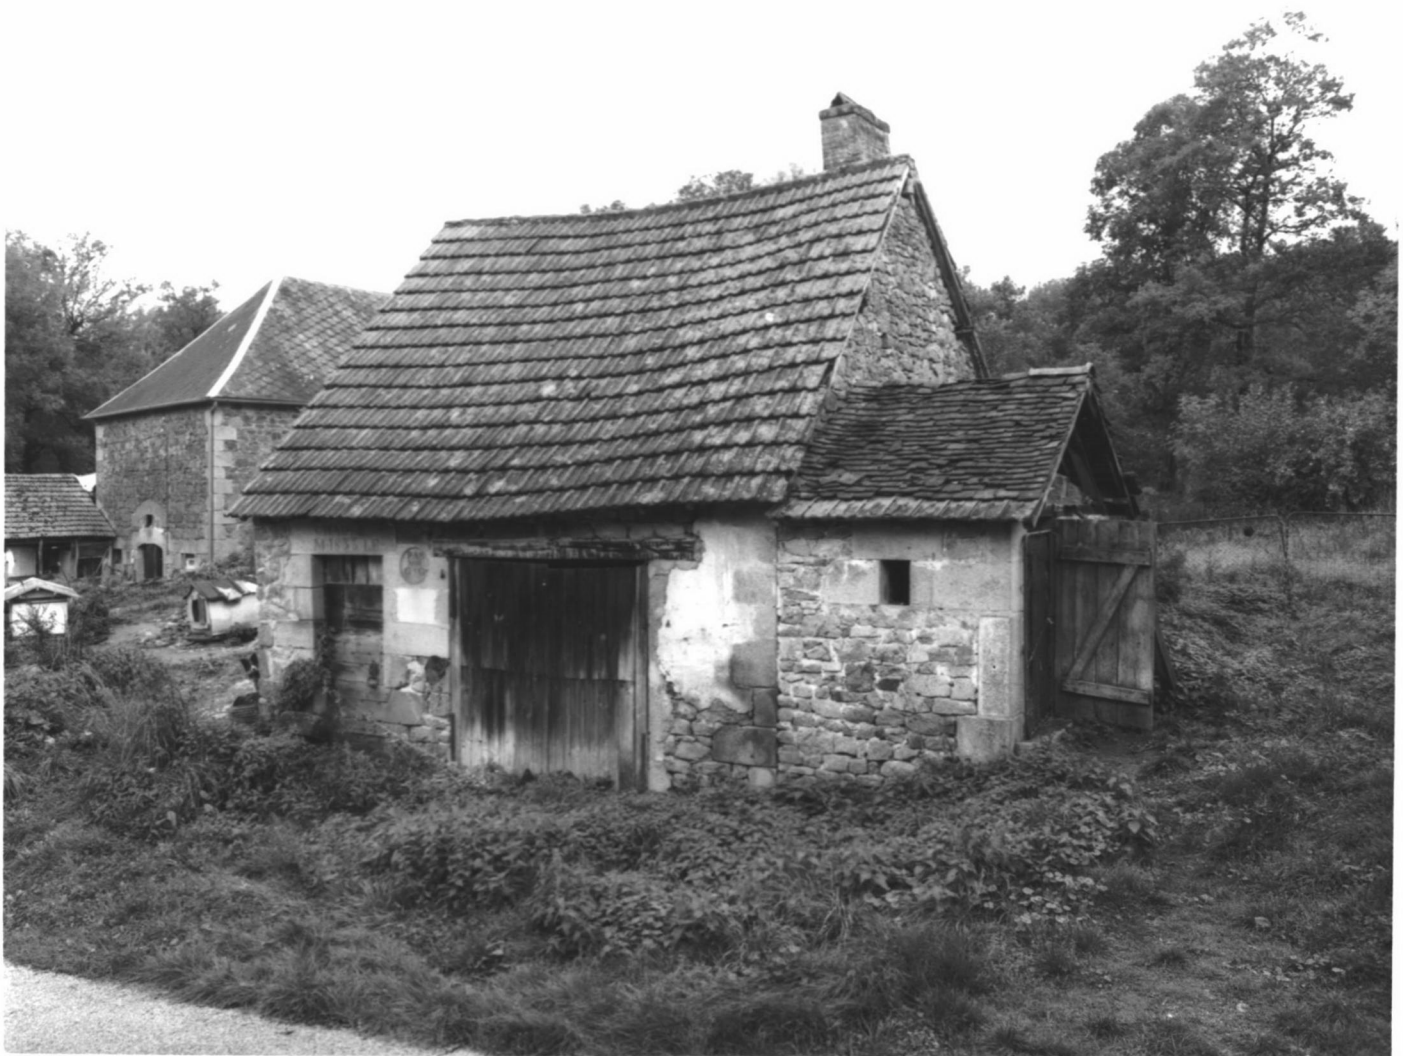
Fig. 11 La Salle
Logis de ferme (AD 124)
Logis en rez-de-chaussée, construit en 1833 pour un sieur Chauvé (selon
inscription) et modifié au 20e siècle (ouverture d'une porte de garage en milieu de
façade).

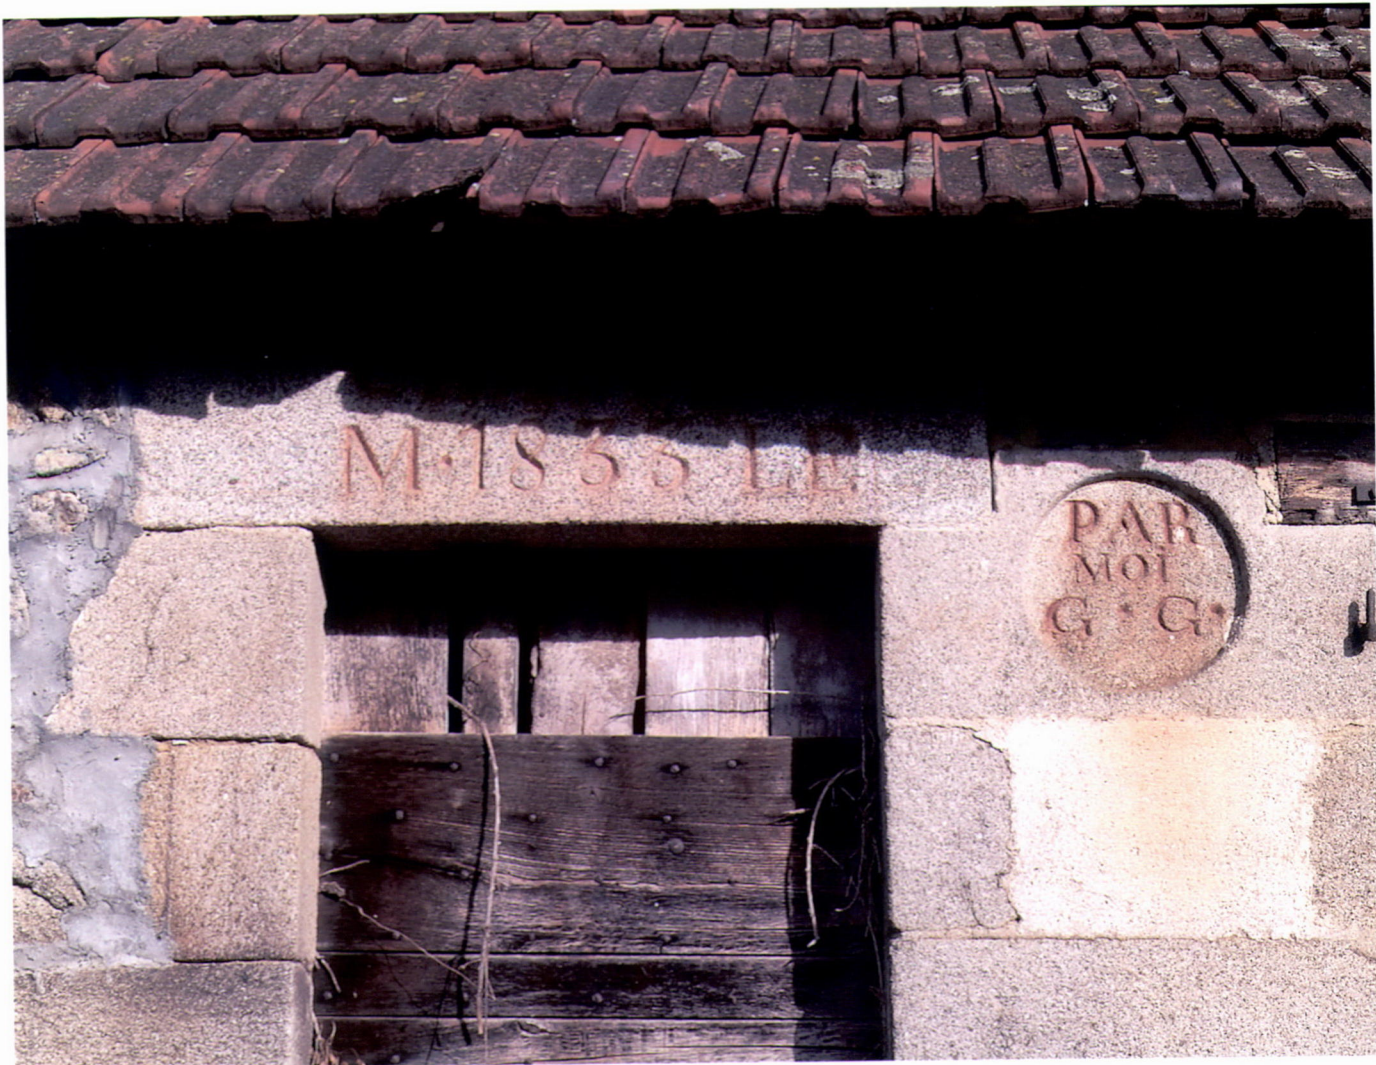
Fig. 12 La Salle.
Logis de ferme (AD 124)
Logis en rez-de-chaussée, construit en 1833 pour un sieur Chauvé (selon
inscription) et modifié au 20e siècle (ouverture d'une porte de garage en milieu de
façade) ; une inscription mentionne également le monogramme du constructeur.
Vue de détail des inscriptions.

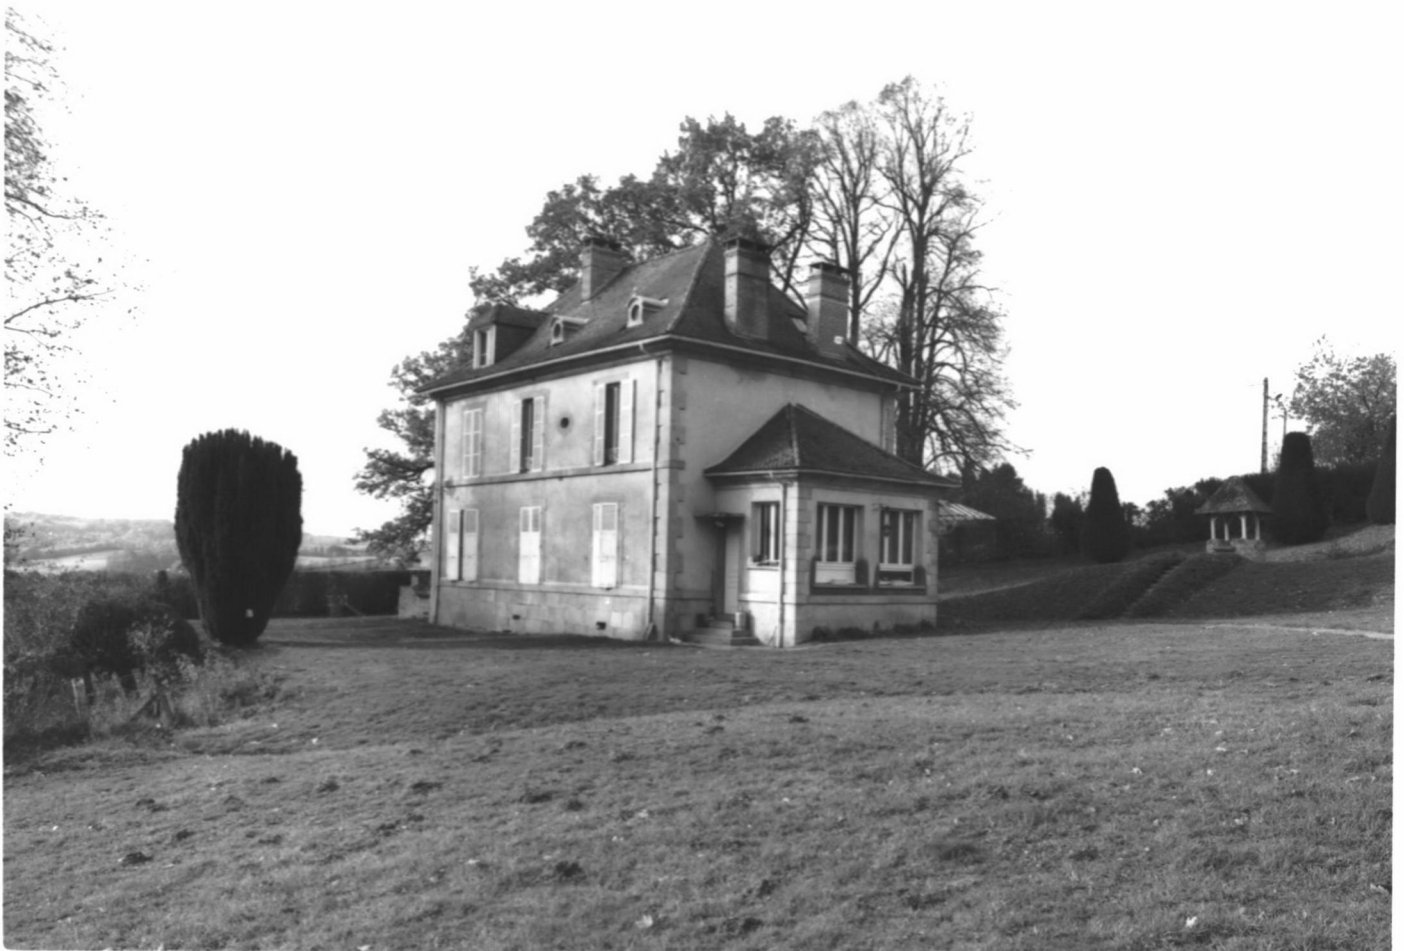
Phot. Inv. P. Rivière 03230436X

Fig.12 bis Lavaud.
Ferme de maître (AS 59, 60).
Logis, vue d'ensemble depuis le sud-est.

- Fig. 12 Lavaud. 03230436X
bis Ferme de maître (AS 59, 60).
Logis, vue d'ensemble depuis le sud-est.

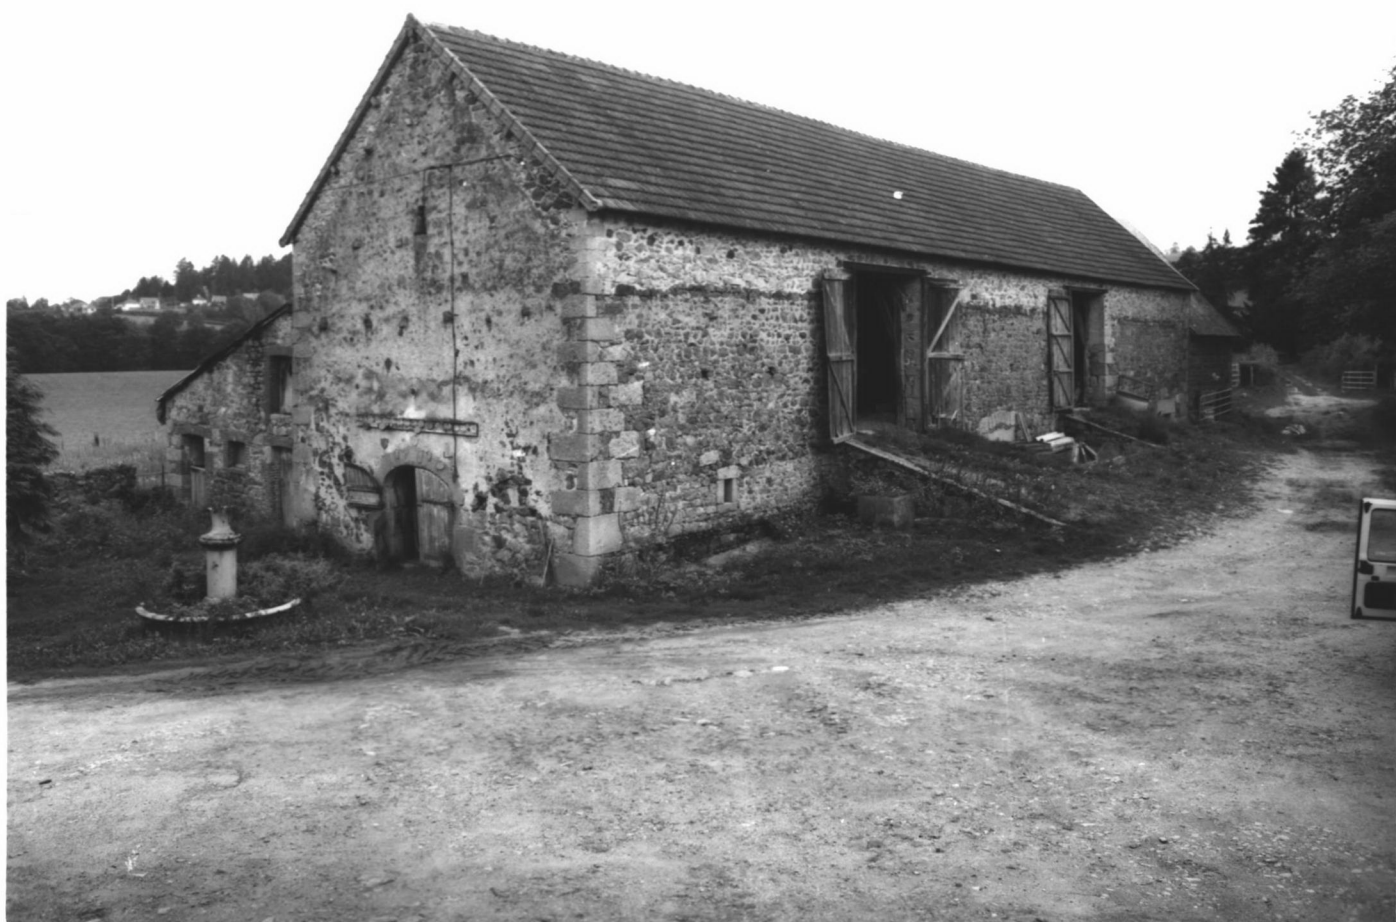
Fig. 13 Les Fayes.
Ferme (AV 41, 42, 81 à 90).
Vue partielle montrant la grange-étable de type auvergnat, l'étable à cochons et la fontaine devant l'entrée de l'étable.

Le nombre de chacun des deux types de grange, la grange- étable auvergnate (*fig. 13*) et la grange - étable limousine (*fig. 14*) est similaire (environ 30 chacun).

Le type auvergnat est caractérisée par la superposition des étables et de la grange et le type limousin présente la disposition, sur un même niveau, de deux étables de part et d'autre de l'aire à battre, les granges ou barges étant situées au-dessus de chaque étable.

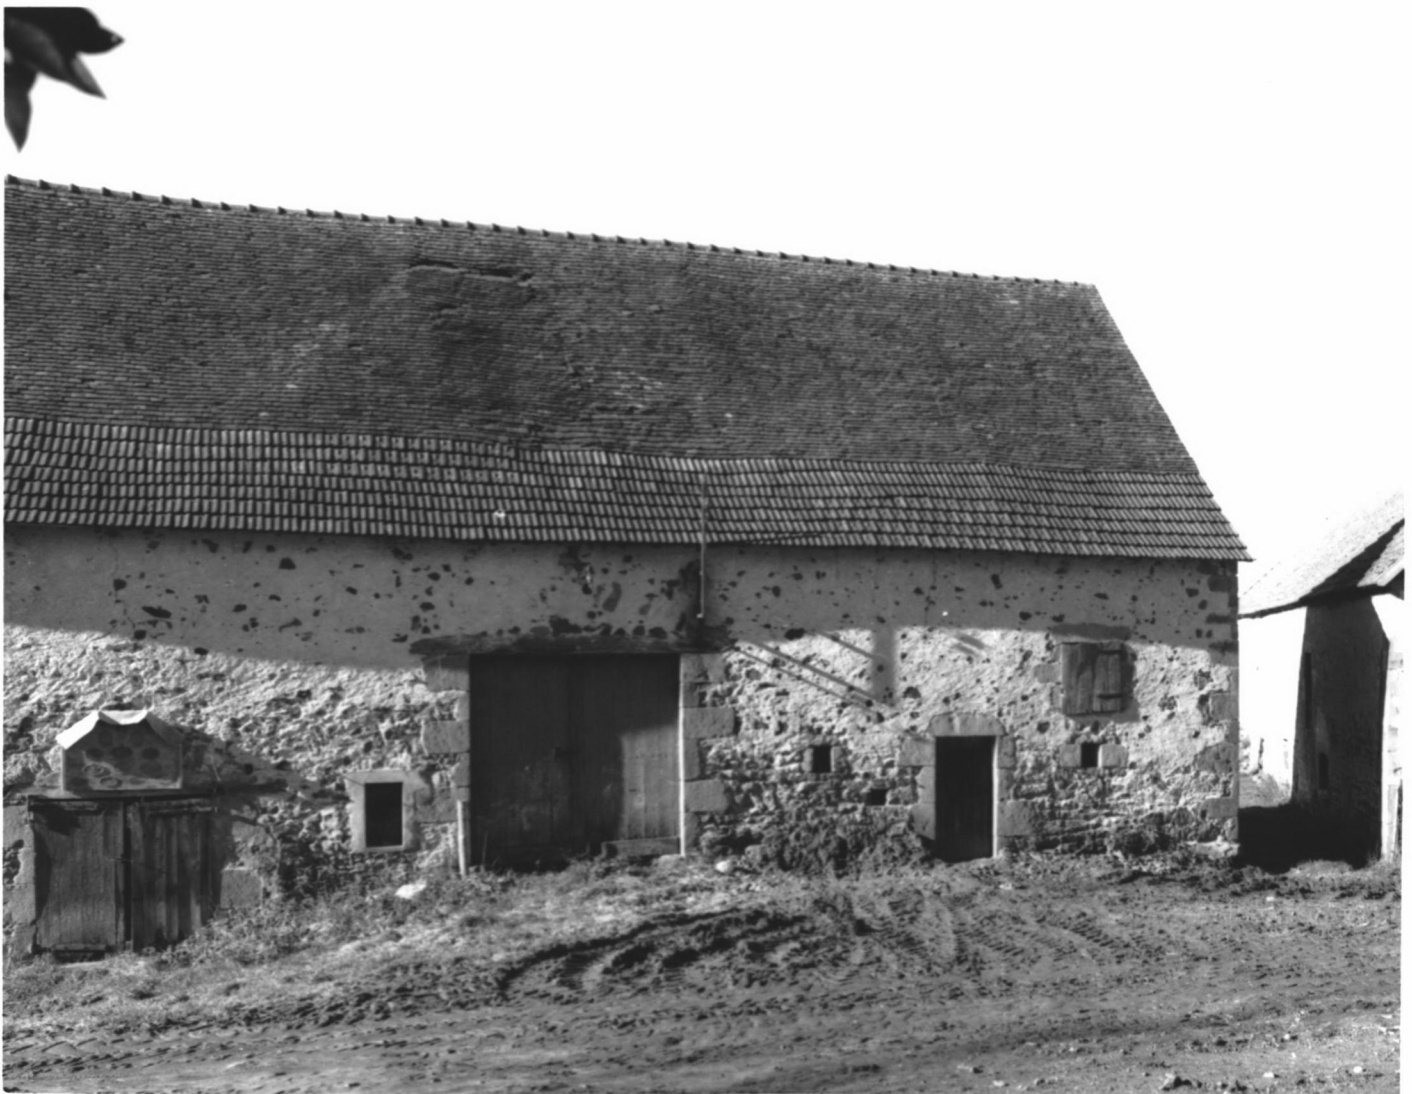
Fig. 14 Lavaud.
Ferme (AS 68 à 70, 72).
Grange étable limousine, vue d'ensemble.

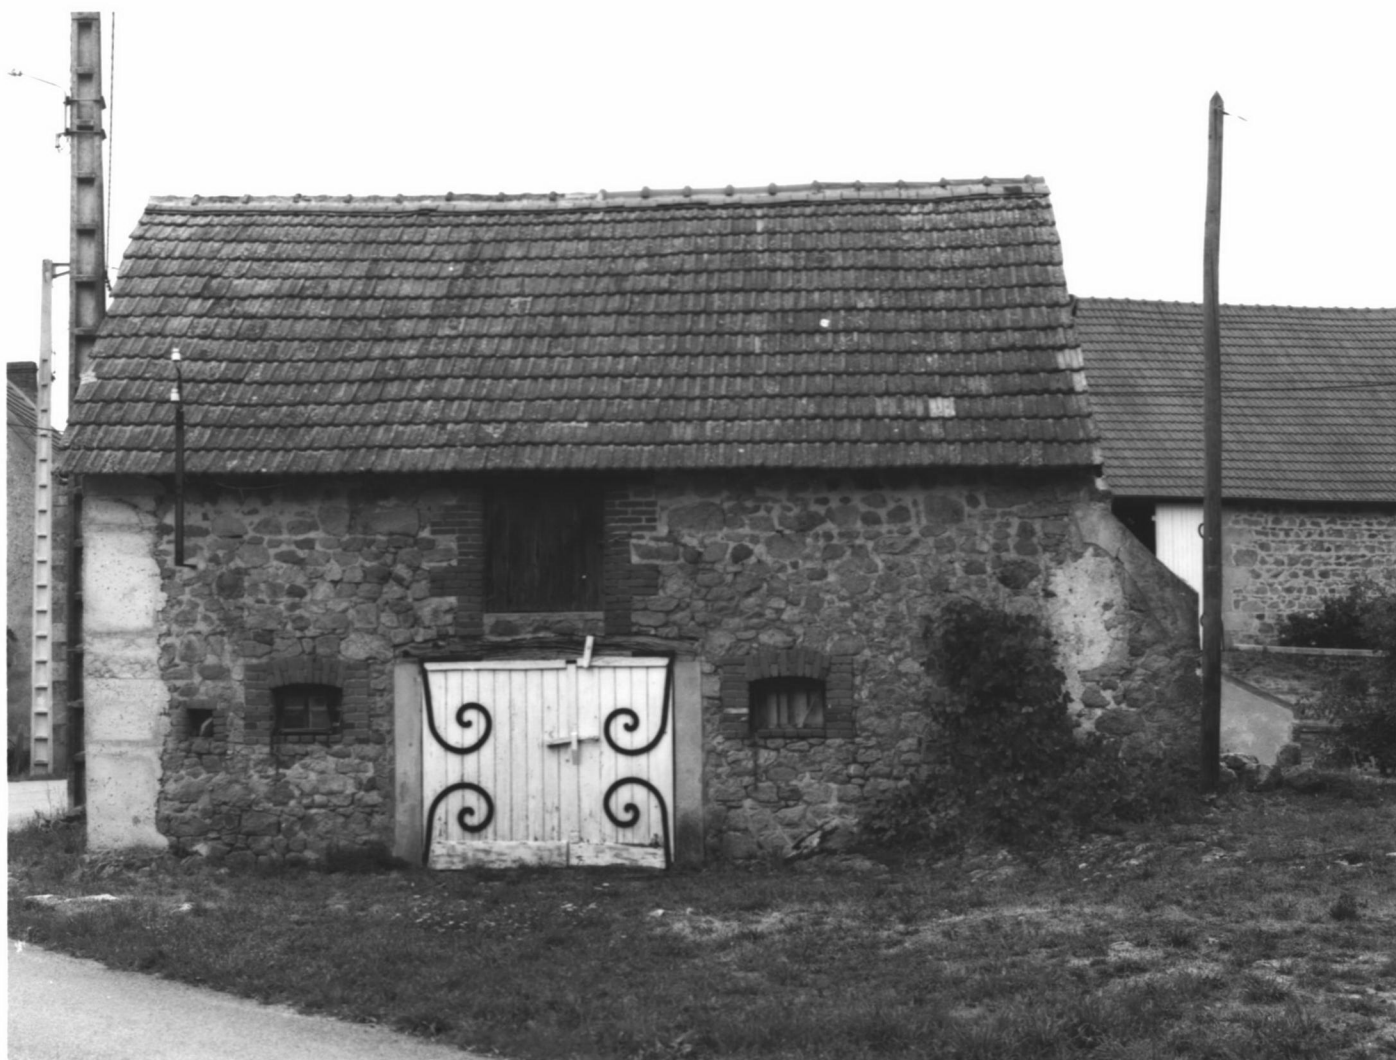
Fig. 15 Les Combes.
Éléments de ferme (AC 94)
Petite grange-étable modifiée au 19^e siècle et présentant des encadrements de baies en brique.
Vue d'ensemble.

Au 19^e siècle et surtout au 20^e siècle, l'emploi de la brique s'est développée, surtout pour exécuter les encadrements de baies (fig. 15 et 20).
