Localisation : 23 Référence : IA23000403
Aire d'étude : commune Felletin
Commune : Felletin
Titre courant : **les fermes de Felletin**
Dénomination : fermes

Dossier d'inventaire topographique établi en 2003 par Celer Françoise ; Robinne Paul-Edouard

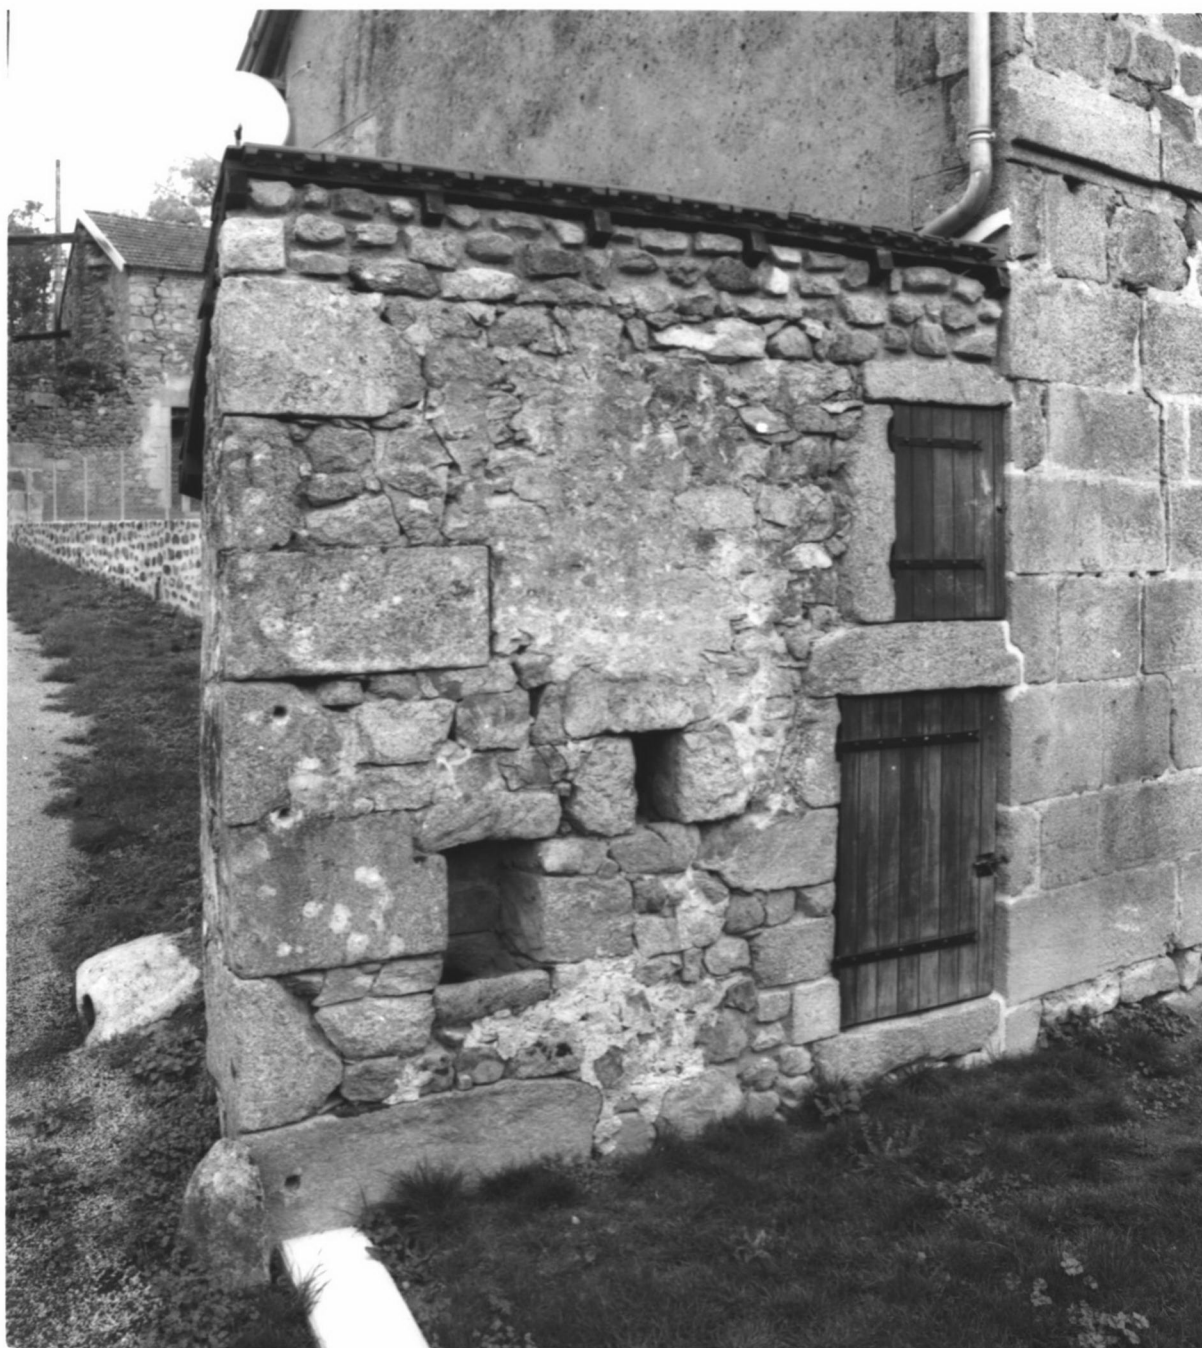
Fig. 16 La Salle
Ferme (AD 163)
Edicule accolé au pignon ouest du logis et abritant une étable à cochons et un
poulailler.
On notera la présence d'un bac en granite inséré à l'extrémité ouest du mur et
destiné à faciliter le versement de la nourriture depuis l'extérieur.

De façon quasi systématique, l'étable à cochons est surmontée d'un **poulailler** comme celle d'une ferme de la Salle ; cette étable à cochons est pourvue d'une ouverture pratiquée à gauche de la porte et spécialement aménagée pour le versement des aliments, depuis l'extérieur (*fig. 16*).

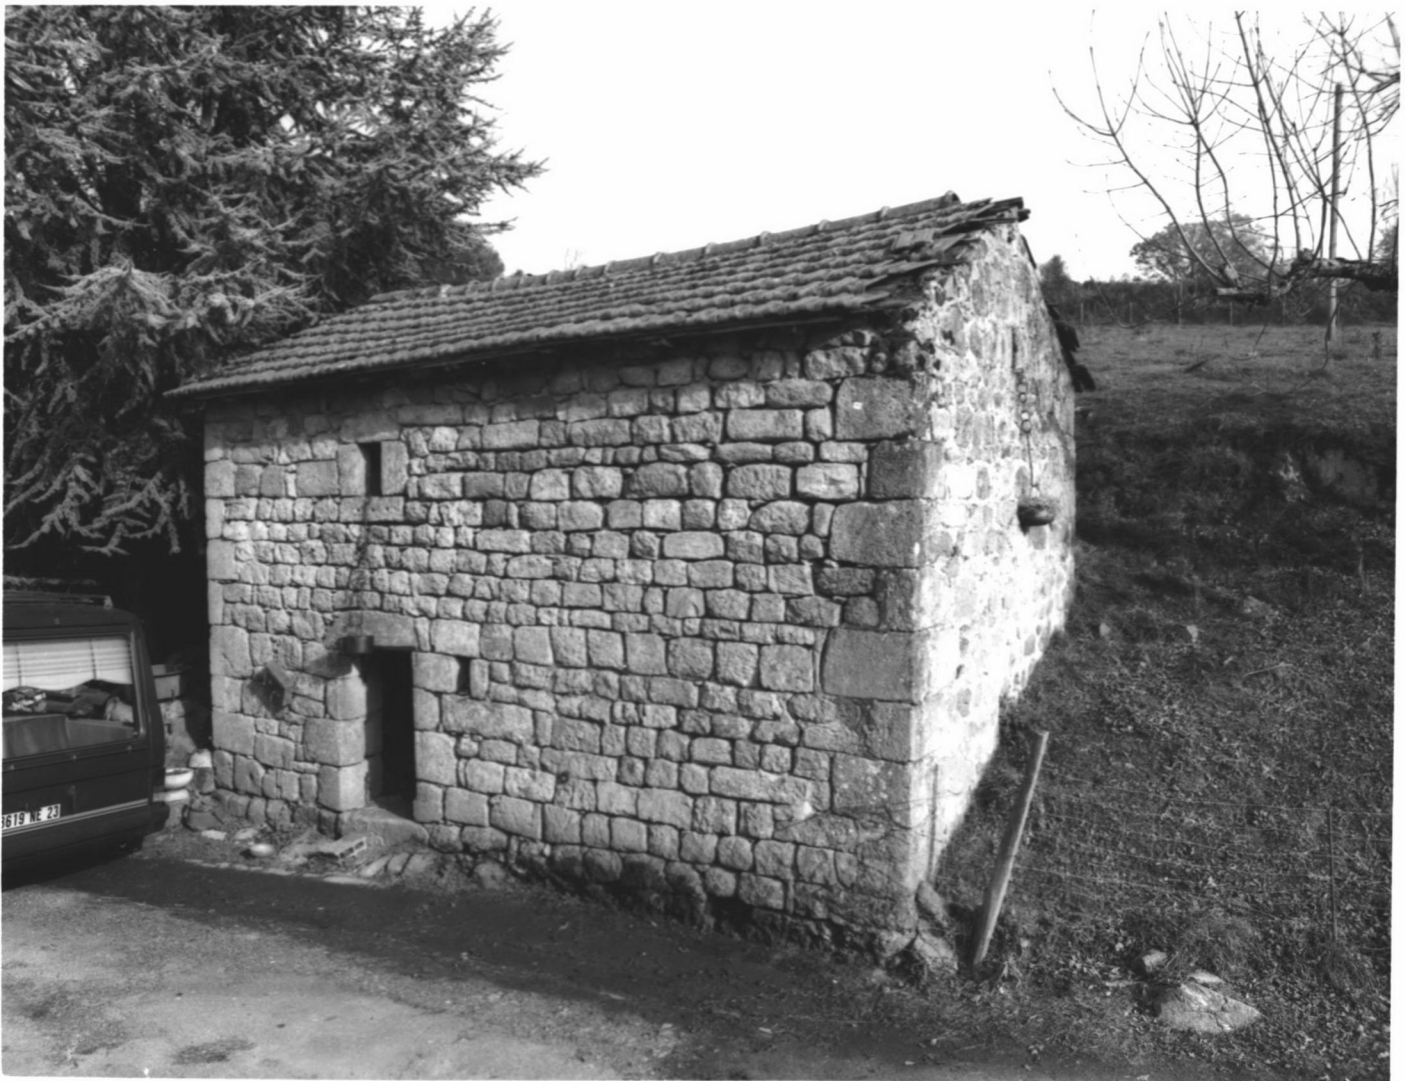
Fig. 17 La Sagne.
Four à pain (AP 17).
Vue d'ensemble.
Le cul-de-four et la cheminée ont été supprimés.

19 fours à pain ont été dénombrés, soit accolés au pignon du logis comme à La Faye, Raze, soit isolés comme à la Sagne et à la Salle (*fig. 17 et 18*). On mentionnera que ces deux derniers villages comme, ainsi que le Bost et les Combes étaient dotés au 18^e ou au 19^e siècle d'un four à pain commun aux habitants.

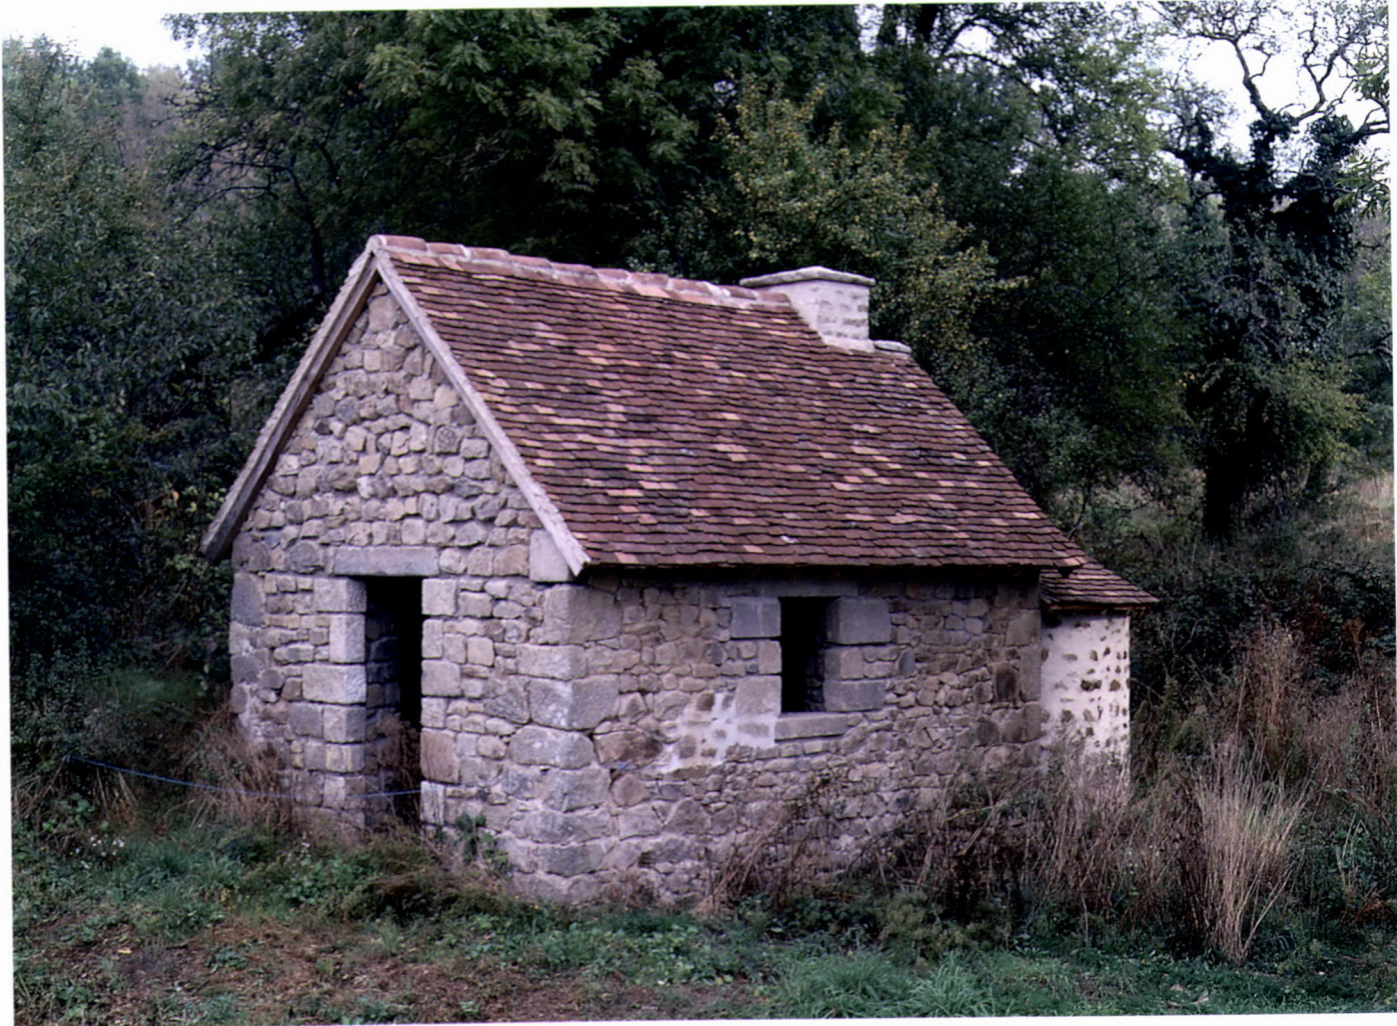
Fig. 18 La Salle.
Four à pain (AD 132).
Vue générale du four depuis le sud.

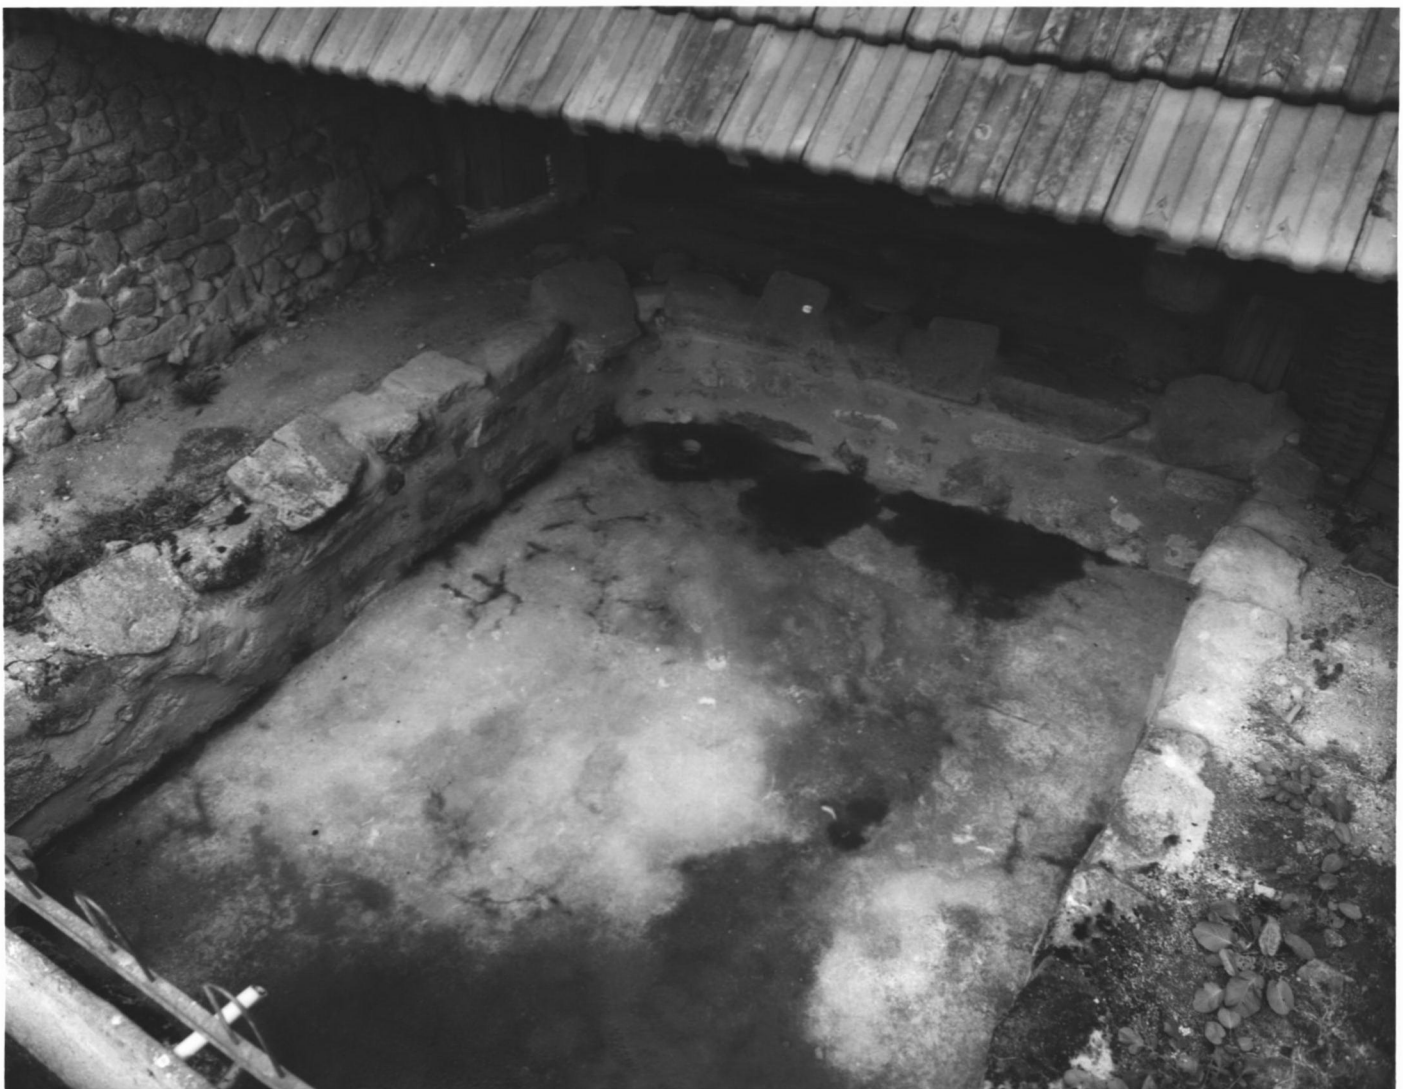
Fig. 19 Les Combes.
Ferme (AB 155, 306).
Lavoir aménagé près d'une fontaine, contre un mur de grange, en bord de route et
face au logis de ferme.

Ces édicules sont parfois liés à une fontaine comme à Raze ou encore aux Combes (fig. 19).

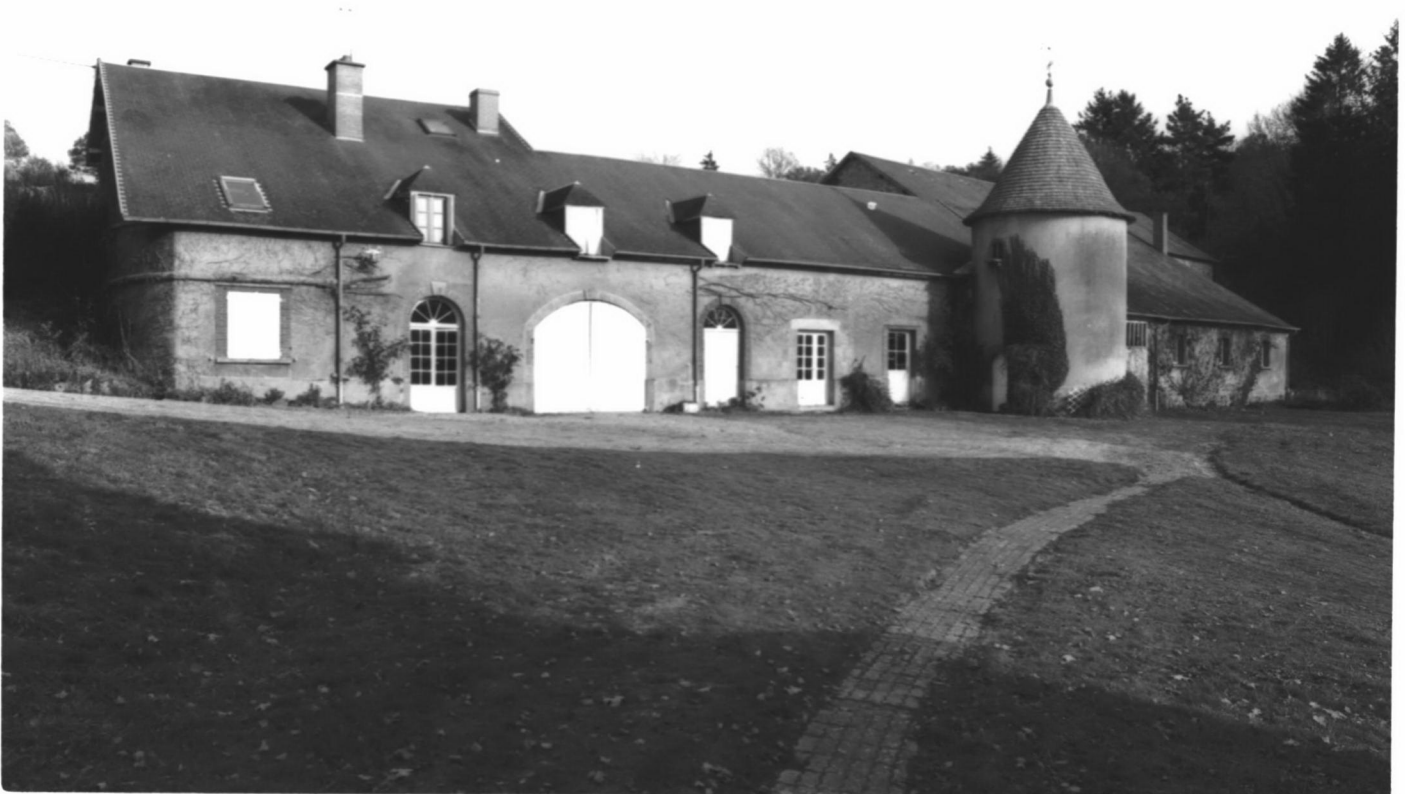
Fig. 19 bis Lavaud.

Ferme de maître (AS 59, 60).

Le colombier, à l'origine détaché de toutes constructions, se trouve ici en position hors-oeuvre par rapport au logement de gardien.

Un seul pigeonnier a été repéré à Lanaud (fig. 19 bis)

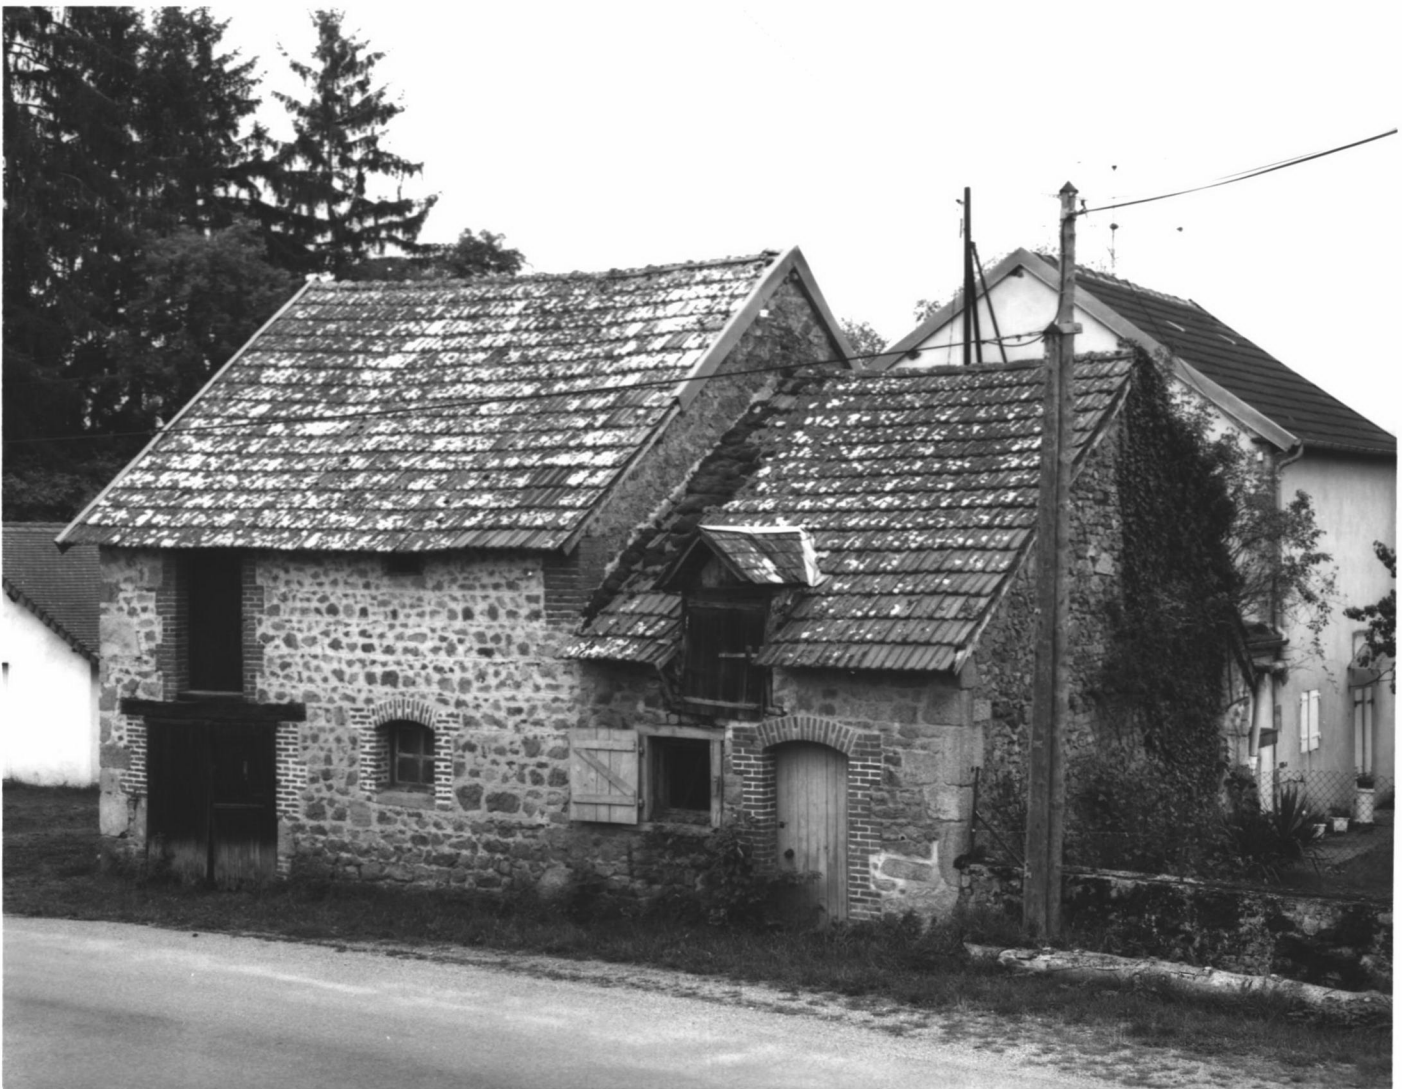
Fig. 20 Le Bost.
Petite ferme ou éléments d'une ferme plus importante (AC 57) datant probablement
du 19e siècle et remaniés ultérieurement par le percement de baies aux
encadrements en brique.

Au 19^e siècle et surtout au 20^e siècle, l'emploi de la brique s'est développée, surtout pour exécuter les encadrements de baies (fig. 15 et 20).

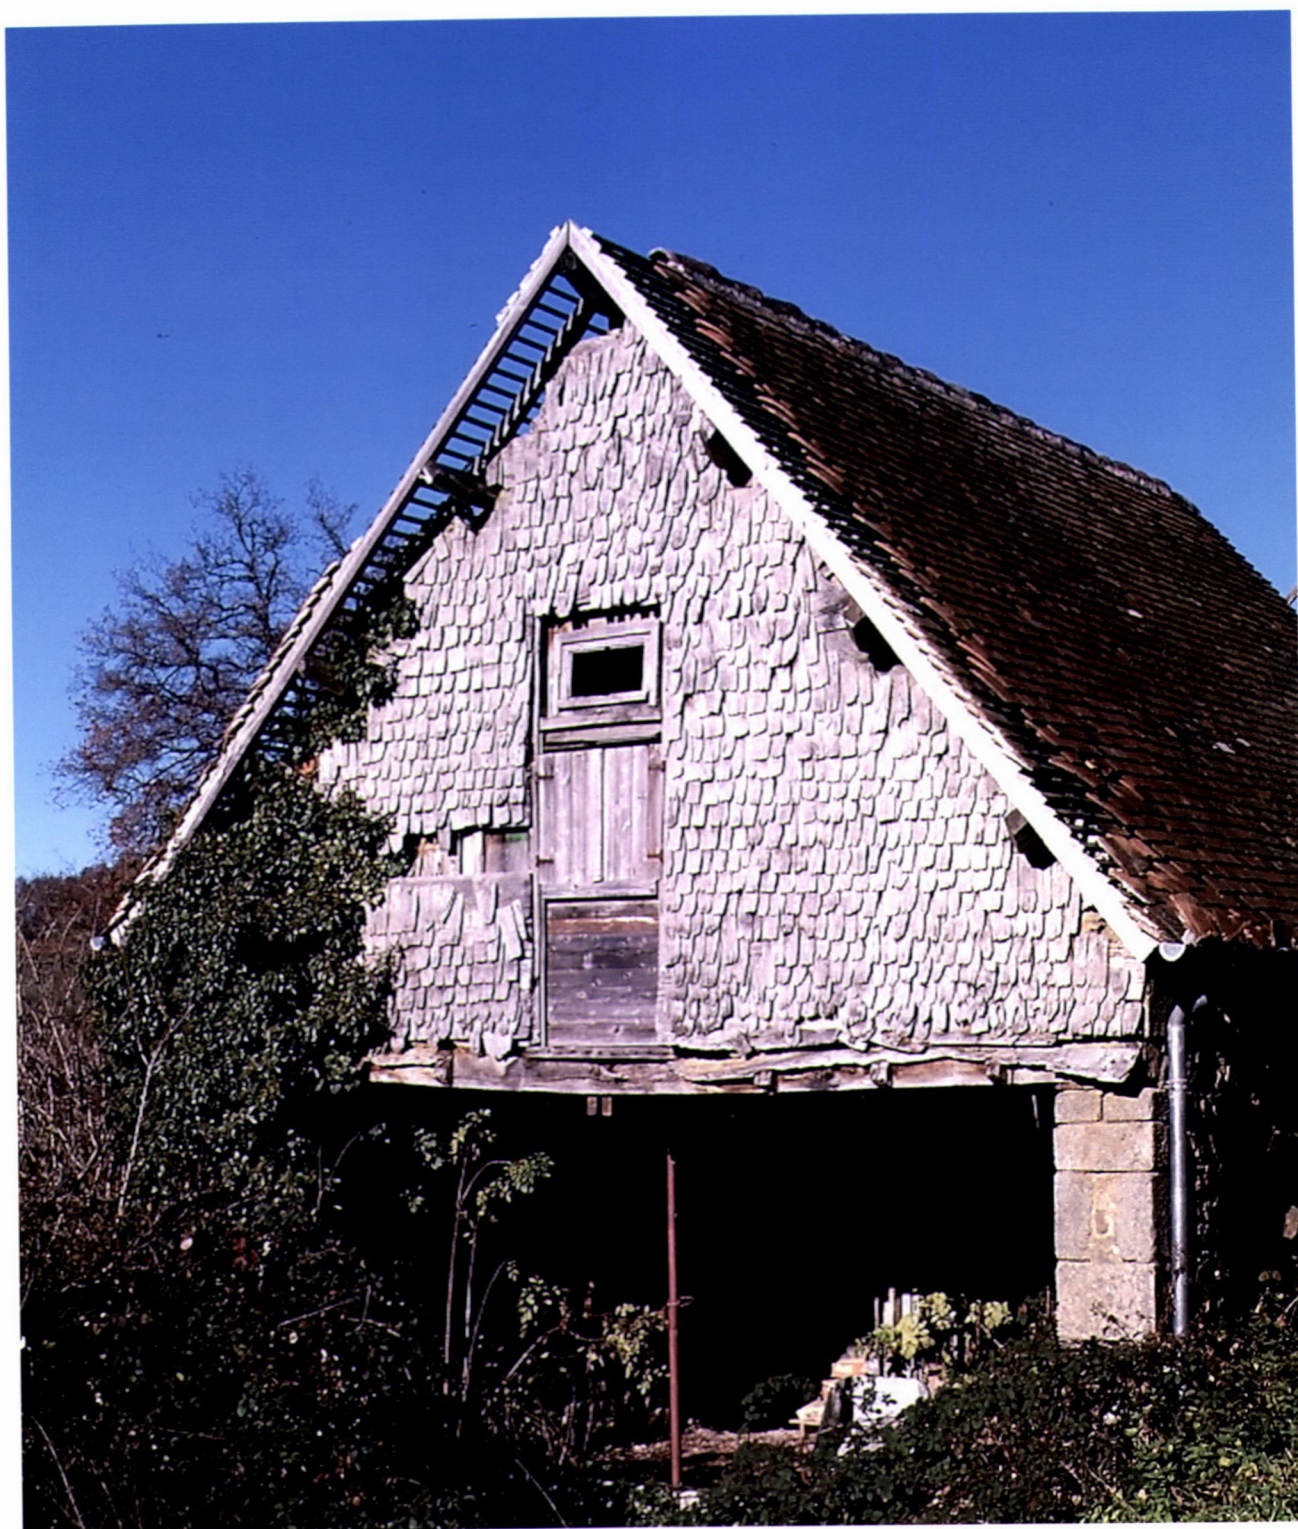
Fig. 21 Le Cros la Sagne.
Atelier (AP 116).
Le pignon du bâtiment est recouvert d'un bardage en clains de châtaignier.

Le châtaignier a été employé en essentage sur un atelier à Cros la Sagne (fig. 21).
