Localisation : 23
Aire d'étude : commune Felletin
Commune : Felletin
Adresse : 1, 3 rue du 19-Mars-1962

Référence : IA23000406

Titre courant : **gendarmerie puis maison**
Dénomination : gendarmerie
Destinations : maison

Dossier d'inventaire topographique établi en 2003 par Celer Françoise

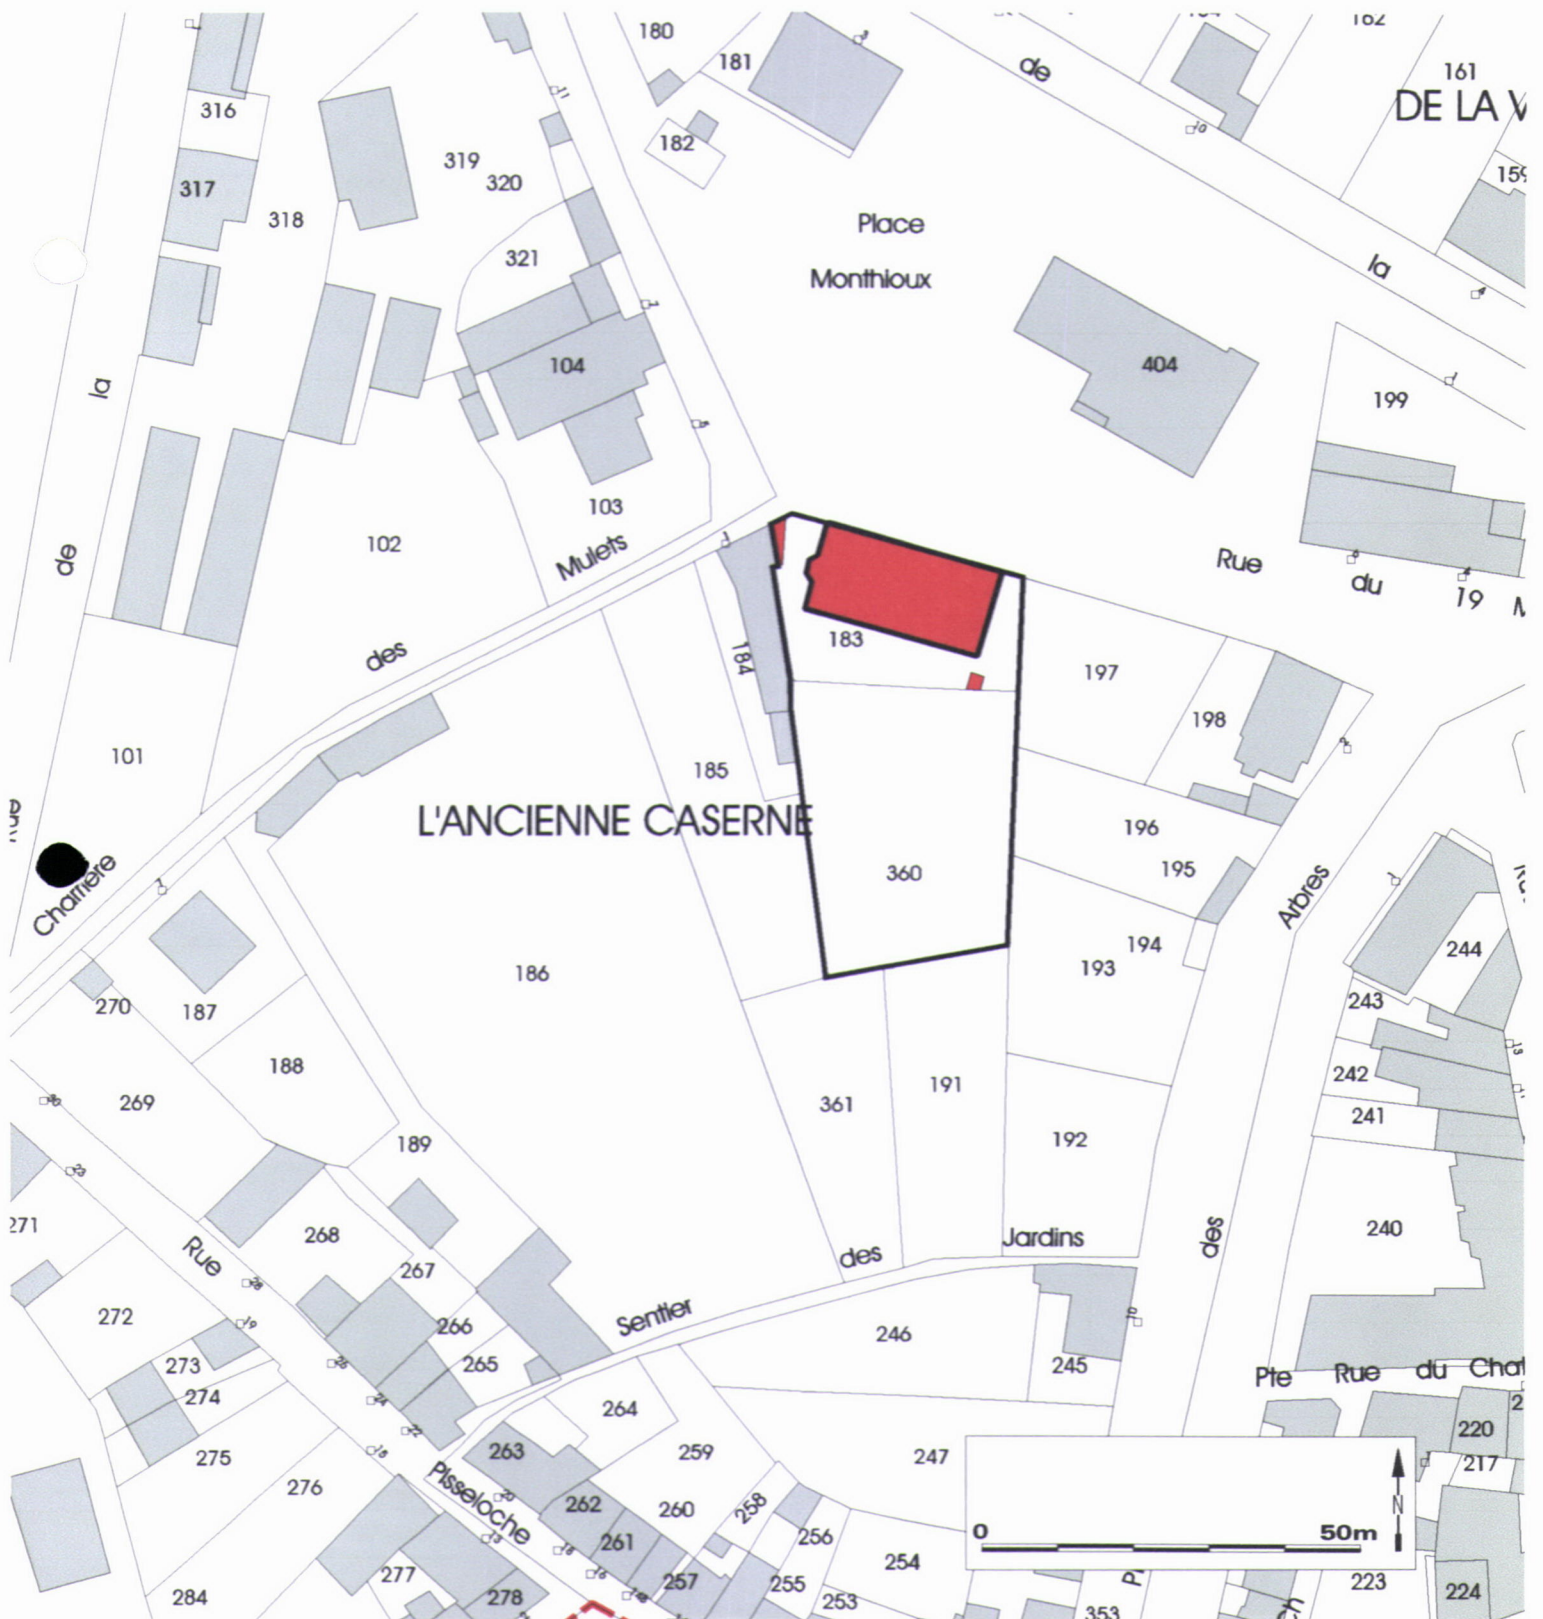
Des.1 Plan-masse et de situation.
Cadastré numérisé 2003. Section AI parcelle 183.

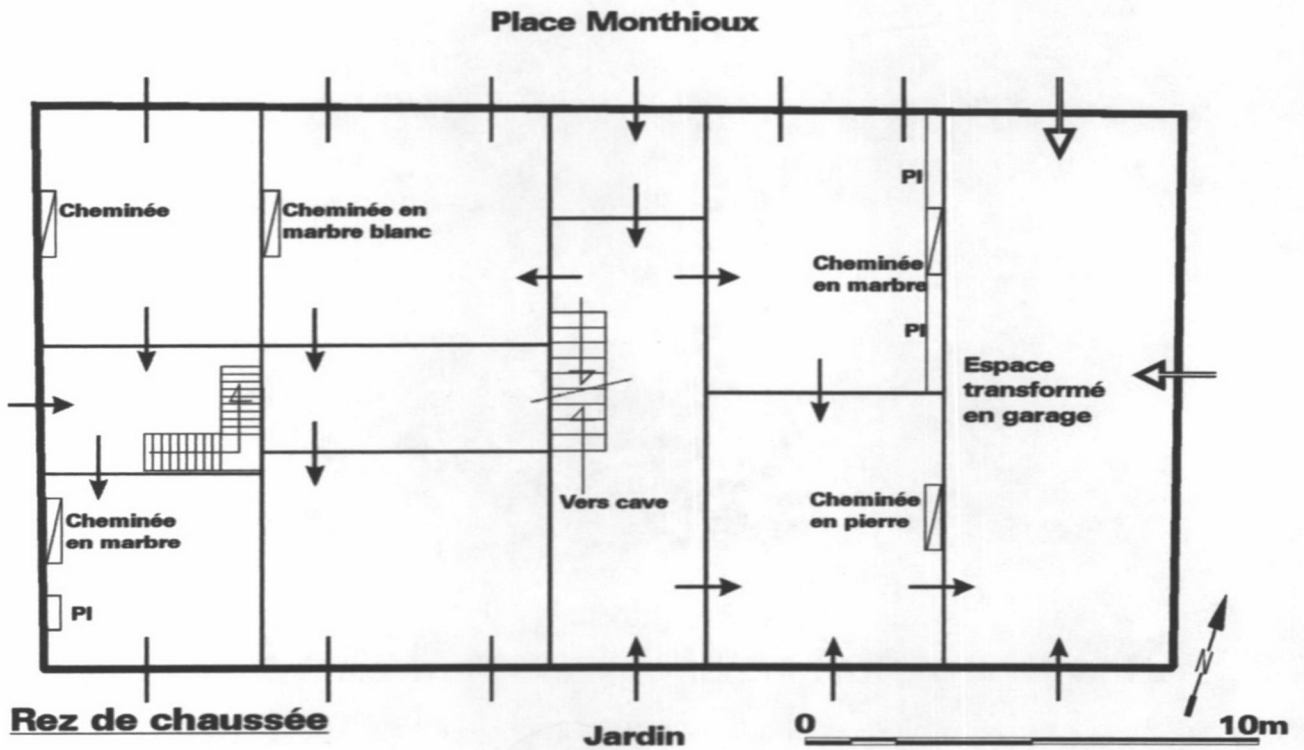
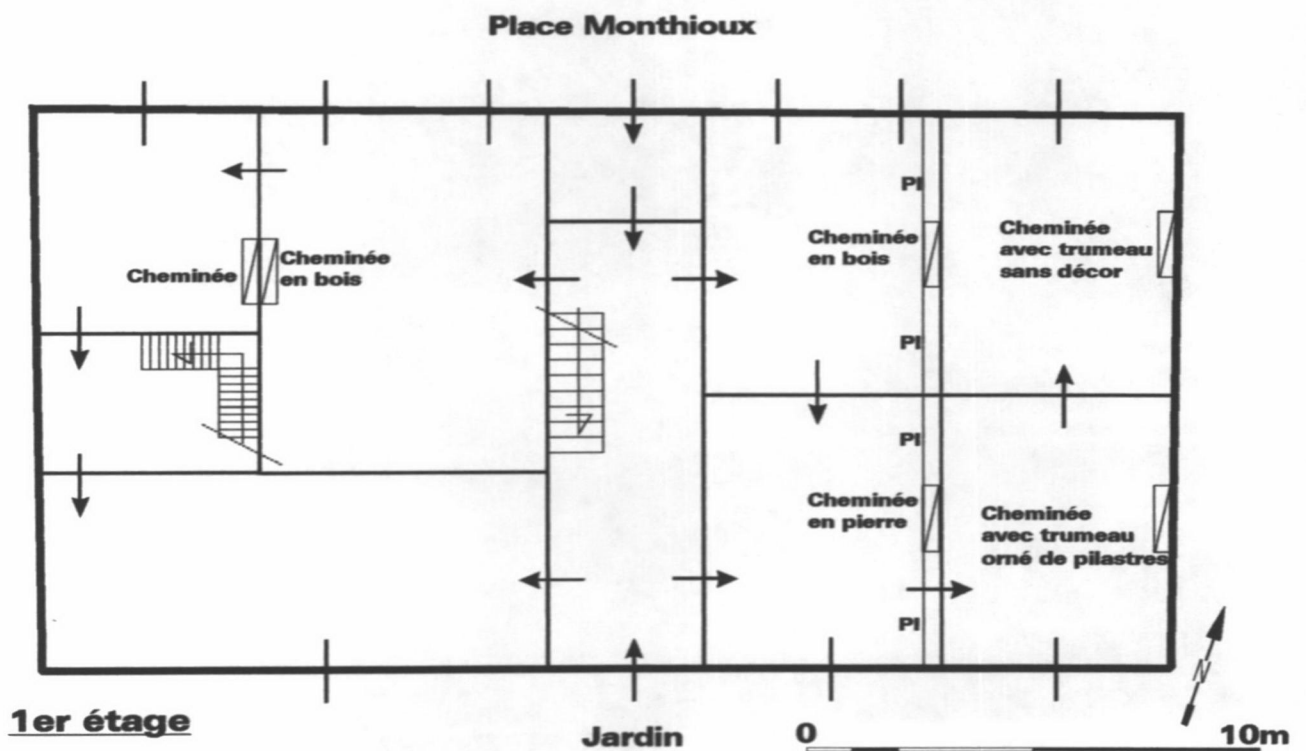
Des. 2 Plans du rez-de-chaussée et du premier étage.
Croquis schématiques réalisés par F.Celer et mis au net par J.L.Vey.

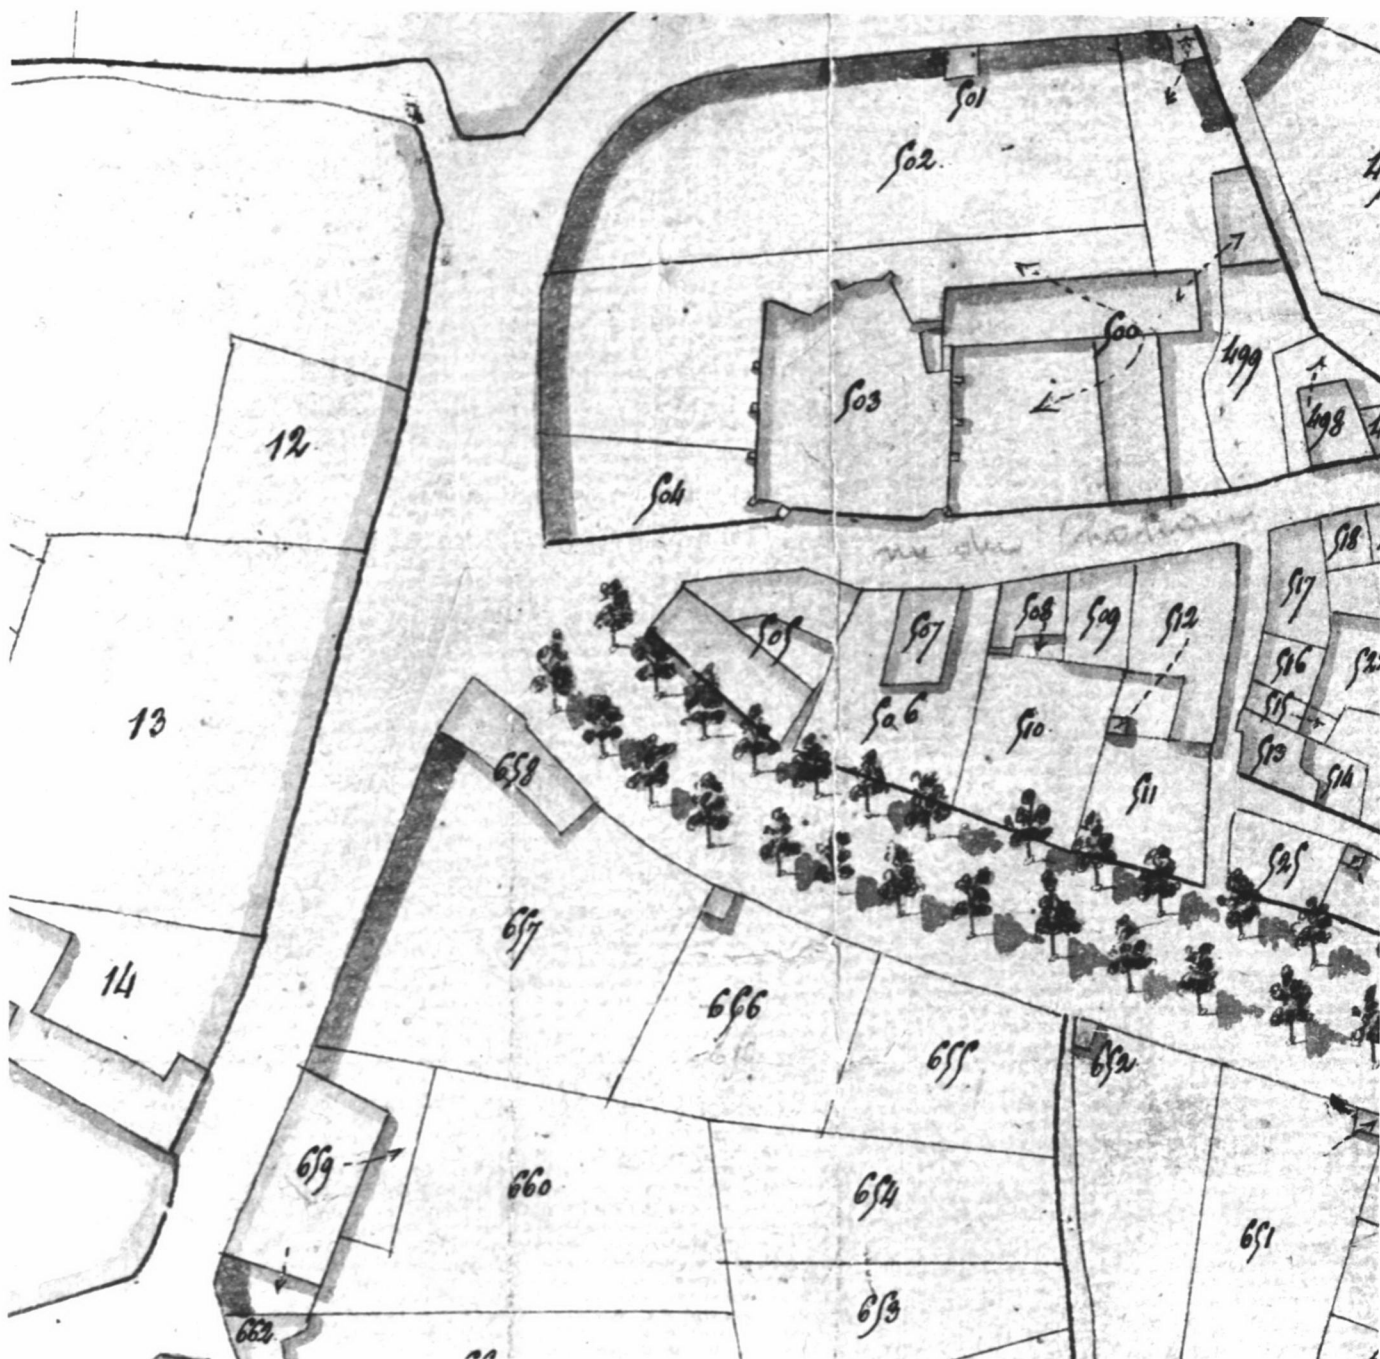
Doc. 1 Extrait du plan cadastral de 1817 - Section D, parcelles 659,660.
Papier, encre, lavis, 1817. Leudière (géomètre)

Commentaire : L'ancienne gendarmerie de Felletin, datable de la fin du 18e siècle ou du début du 19e siècle, est visible sur le cadastre de 1817, le long de l'ancienne route de Felletin à Aubusson ; sur ce plan elle représente la seule construction d'importance dans ce secteur de Felletin ; sa parcelle et quelques autres avoisinantes sont d'ailleurs localisées au lieu-dit la Gendarmerie. Mais il semblerait qu'en 1817 le bâtiment ait perdu sa fonction première puisqu'à cette date il appartenait à Pierre Gilbert Barjon. Ce bâtiment abrita-t-il à nouveau la gendarmerie avant qu'elle ne s'installe en 1853 dans l'hôtel Morin d'Arfeuille ? A la fin du 19e siècle il appartenait à la famille Monthioux dont l'un des membres fut docteur et maire de Felletin. Au début du 20e siècle, furent effectués divers aménagements (transformation de la partie est du rez-de-chaussée en garage). Le docteur Monthioux légua sa demeure à sa gouvernante dont les héritiers sont actuellement propriétaires. Actuellement l'édifice, inoccupé, est en vente.

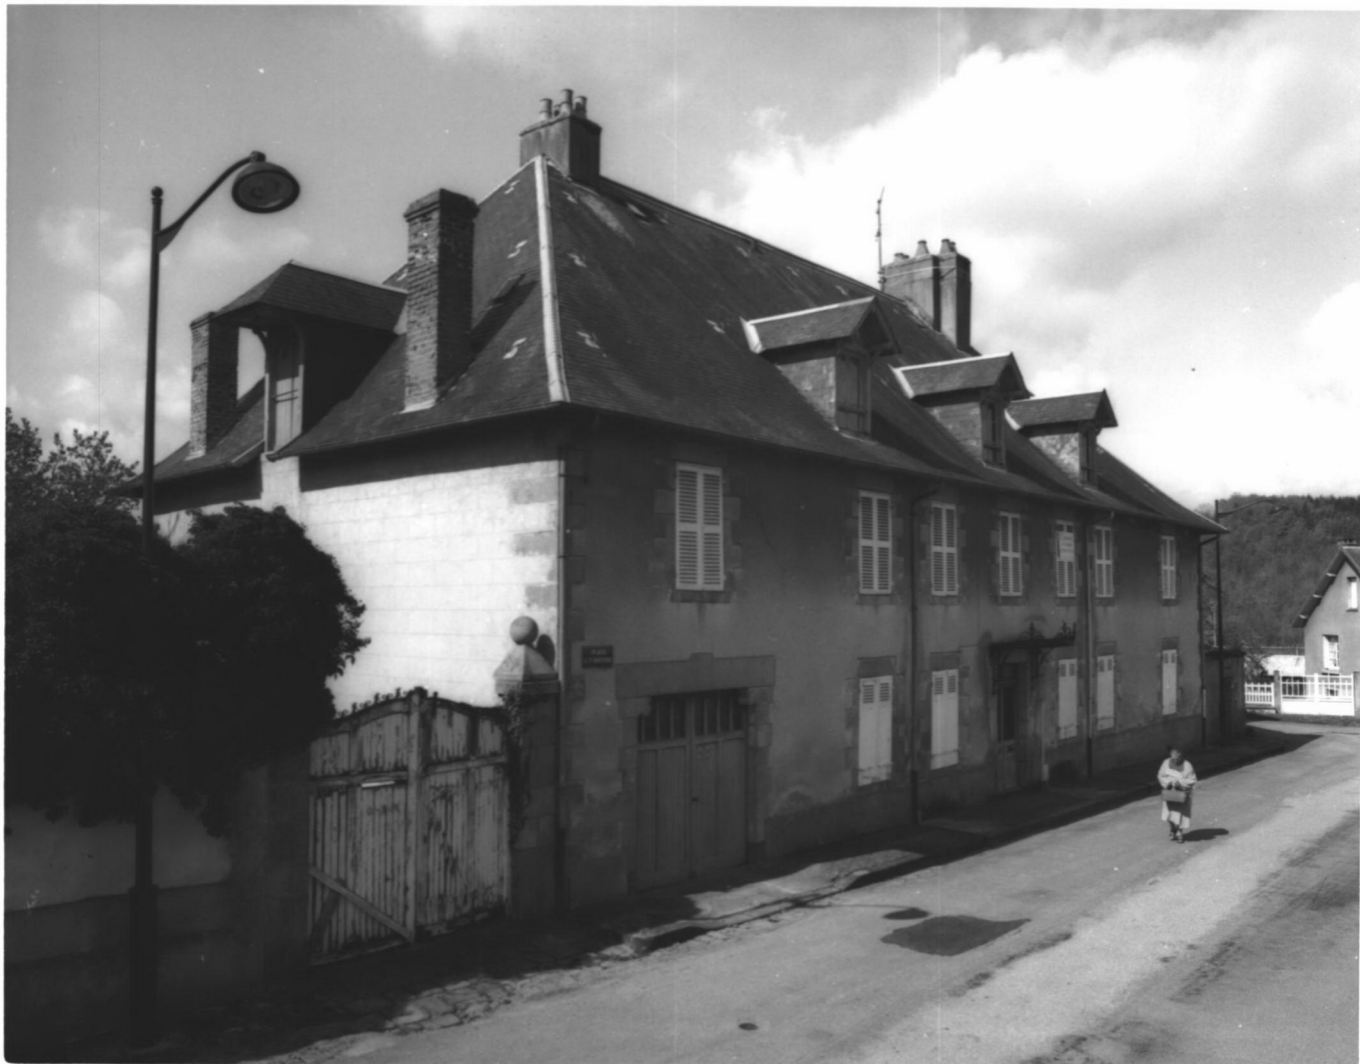
Fig. 1 Vue d'ensemble de l'élévation antérieure.

L'édifice, bâti entre jardin et rue et situé dans l'alignement de celle-ci, présente une façade antérieure à 7 travées ; l'étage de comble est éclairé par trois lucarnes surmontant la travée médiane, la seconde et la sixième travée. Une marquise en verre protège la porte d'entrée. L'ensemble des murs est recouvert d'un enduit total. Sur l'élévation latérale ouest est visible, au niveau du premier étage, un balcon de porte fenêtre, avec garde-corps en ciment armé traité rocaille. Le bâtiment, construit sur une cave partielle voûtée, est double en profondeur et comporte deux murs de refend bien visibles au niveau des combles. A l'intérieur, depuis le couloir transversal qui relie les deux portes d'entrée donnant sur la rue et le jardin et qui distribue les quatre grandes pièces du rez-de-chaussée, part l'escalier droit en bois menant à l'étage, doté d'une rampe à balustres plats et d'un départ en forme de balustre tourné, de section rectangulaire. Un escalier secondaire, situé dans la partie nord-ouest, tournant à volées droites, assure une autre desserte pour les pièces de cette partie du bâtiment. Certaines pièces ont conservé leur cheminée (essentiellement en bois, à part une en marbre) ; trois cheminées ont gardé leur trumeau en bois. L'étage des combles est accessible par un escalier droit en charpente abrité sous une sorte de couvrement en pan de bois. La charpente est constituée de 6 fermes à faux entrants. Dans le jardin à l'abandon subsistent trois fauteuils en ciment armé et un pot de fleur.

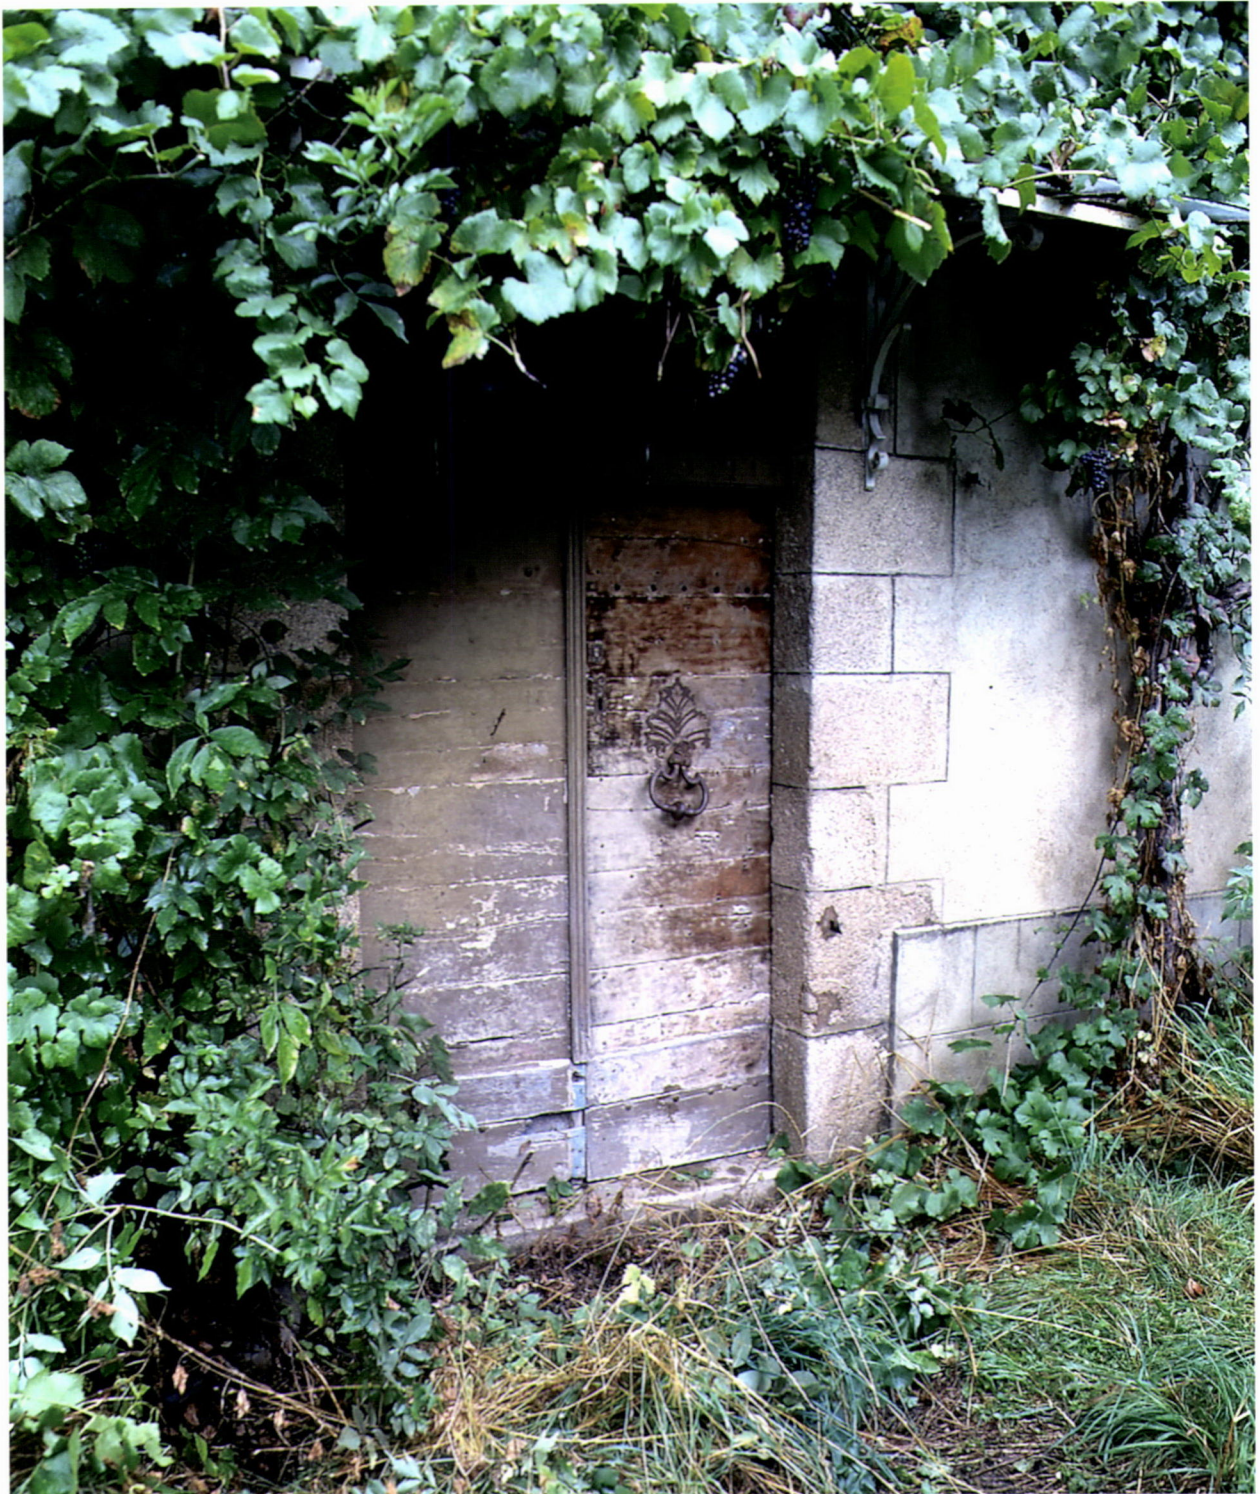
Fig. 3 Elévation postérieure donnant sur le jardin.
Vue de la porte d'entrée.

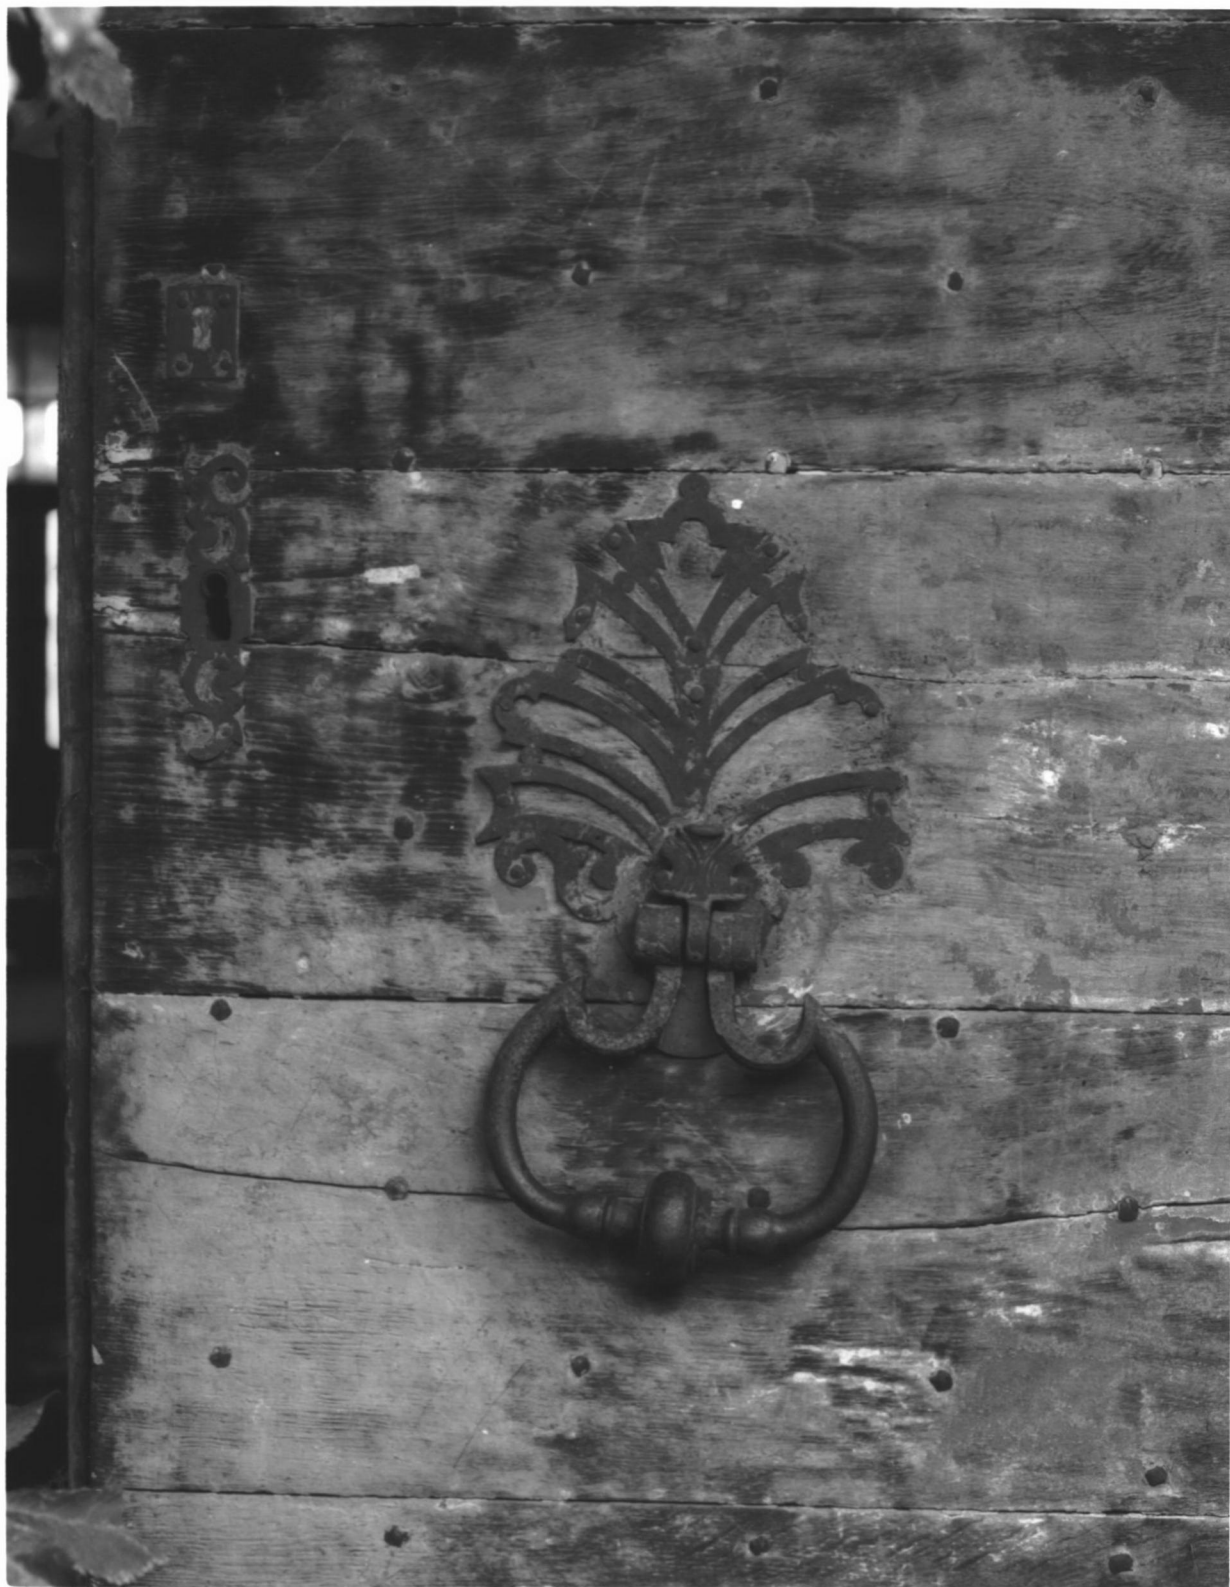
Fig. 4 Elévation postérieure donnant sur le jardin.
Porte, détail du heurtoir.

Décor de cannelure sur le manteau d'une cheminée ; décor de moulures sur les trumeaux de cheminée.
Décor de volutes ornant le point de fixation du heurtoir de la porte de l'élévation postérieure.

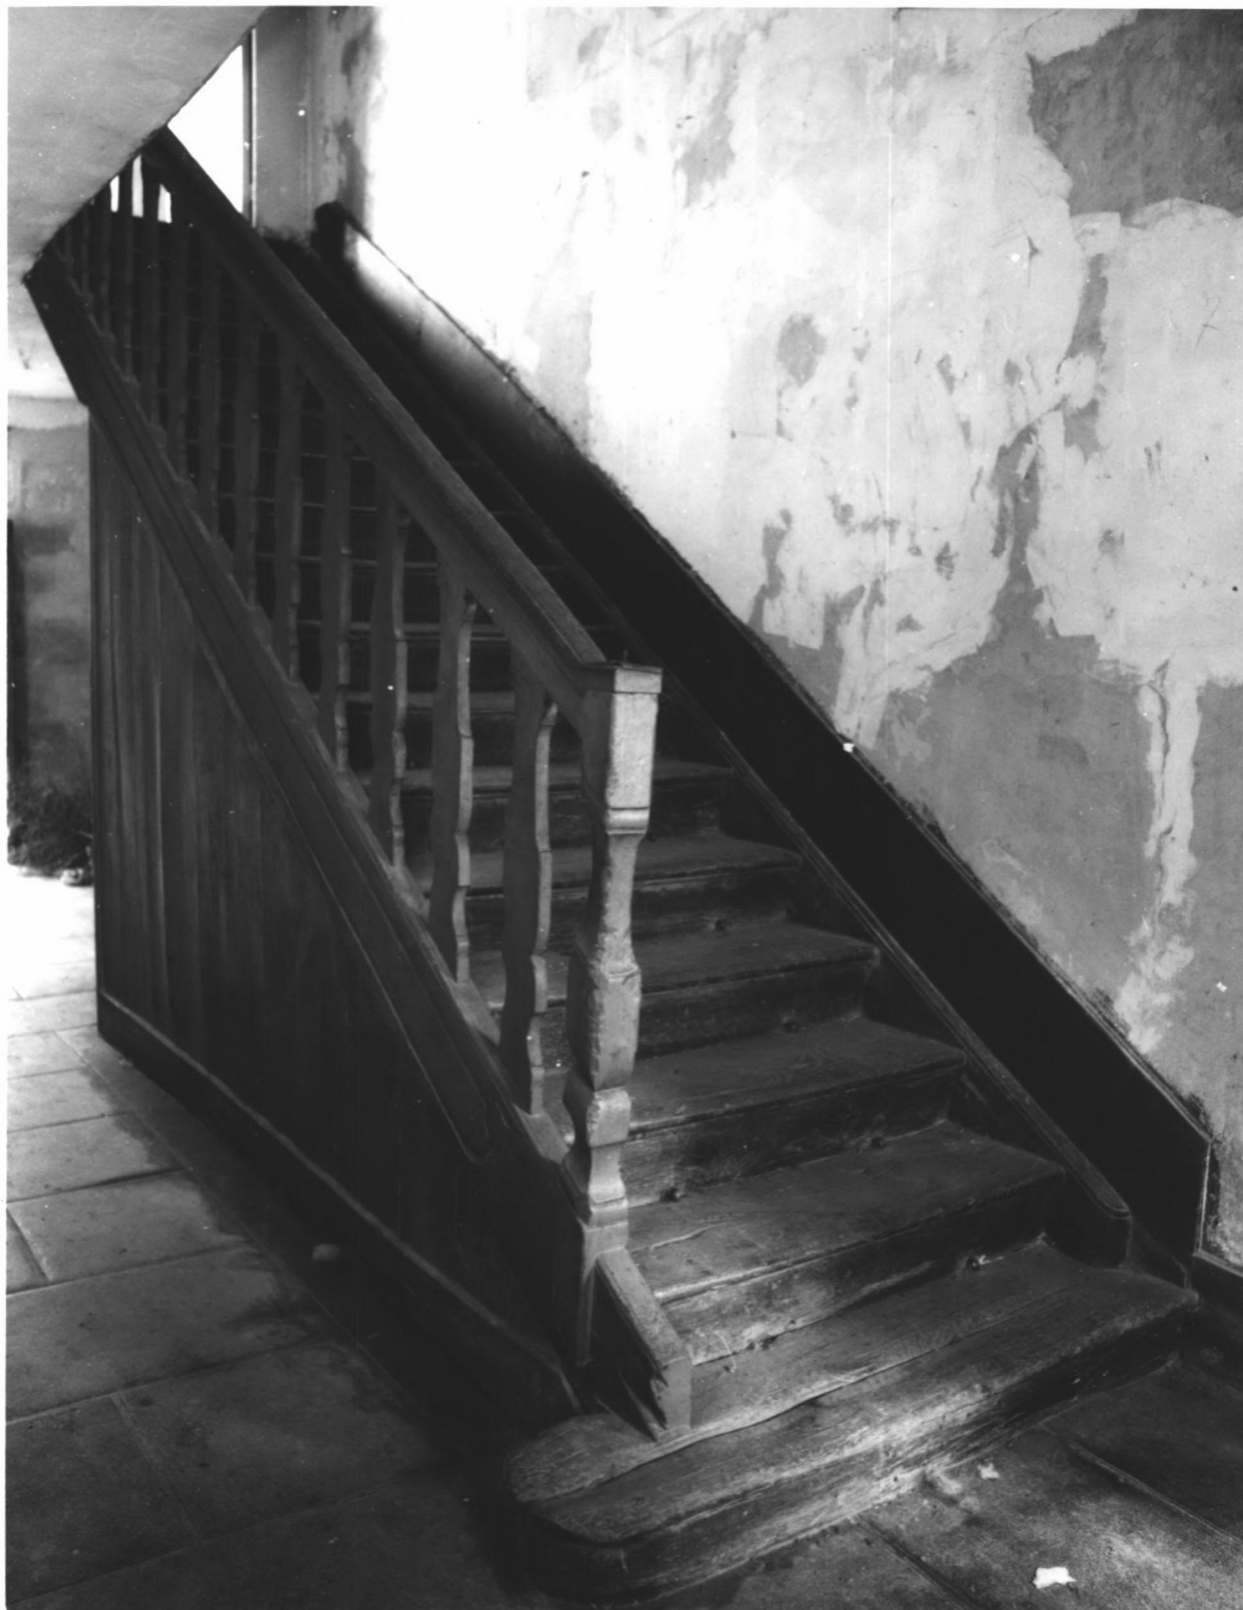
Fig. 5 Intérieur.
Vue d'ensemble de l'escalier menant à l'étage.

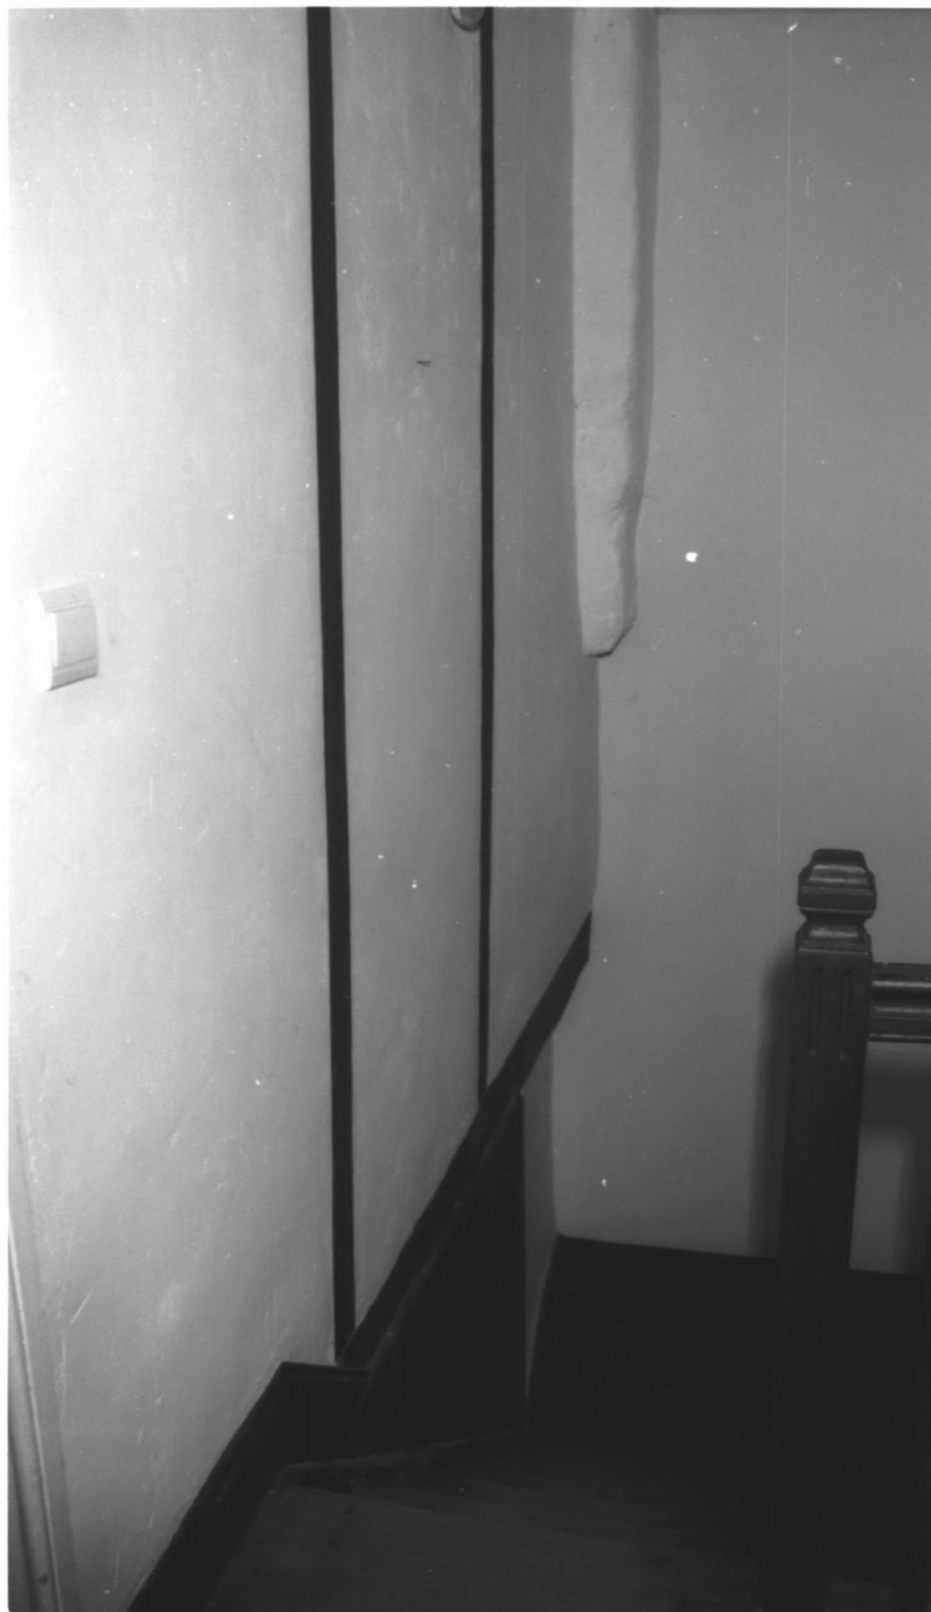
Fig. 6 Escalier de service.
Vue partielle depuis le premier étage.

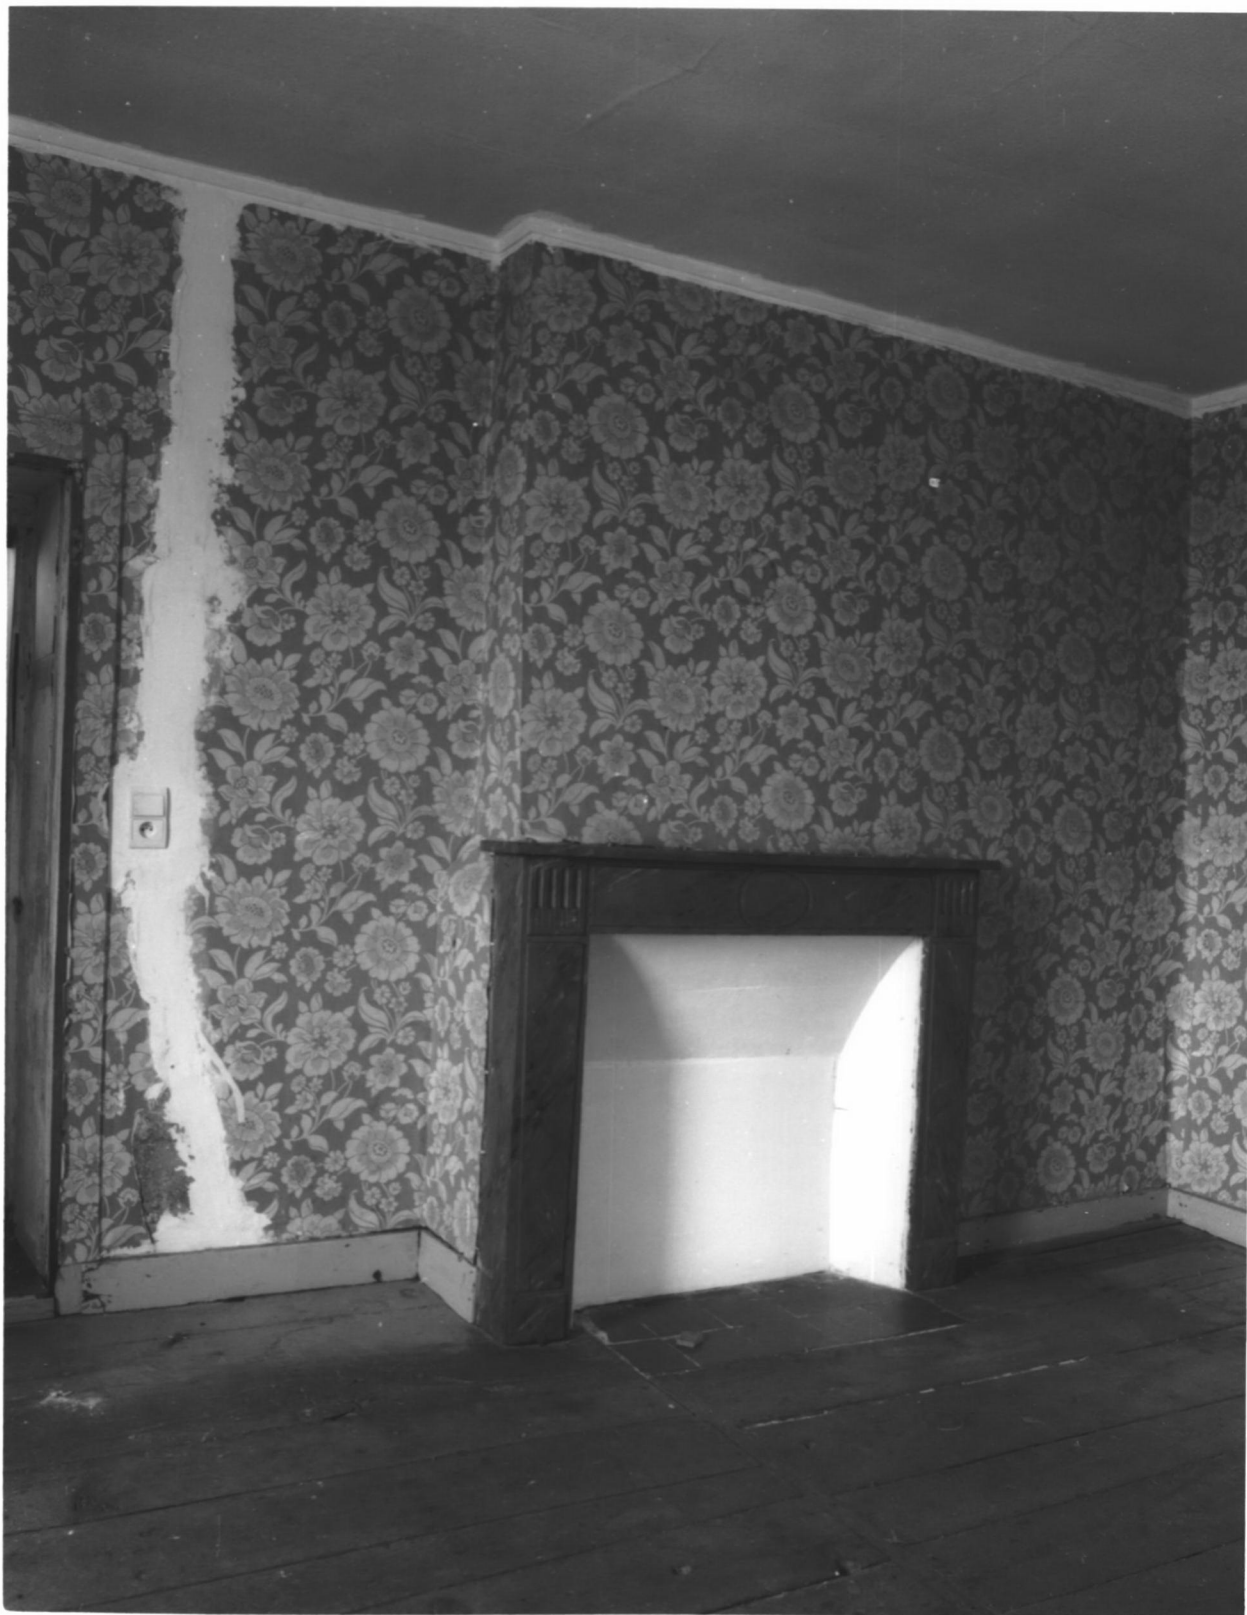
Fig. 9

Vue de la cheminée en bois d'une pièce donnant sur le jardin.

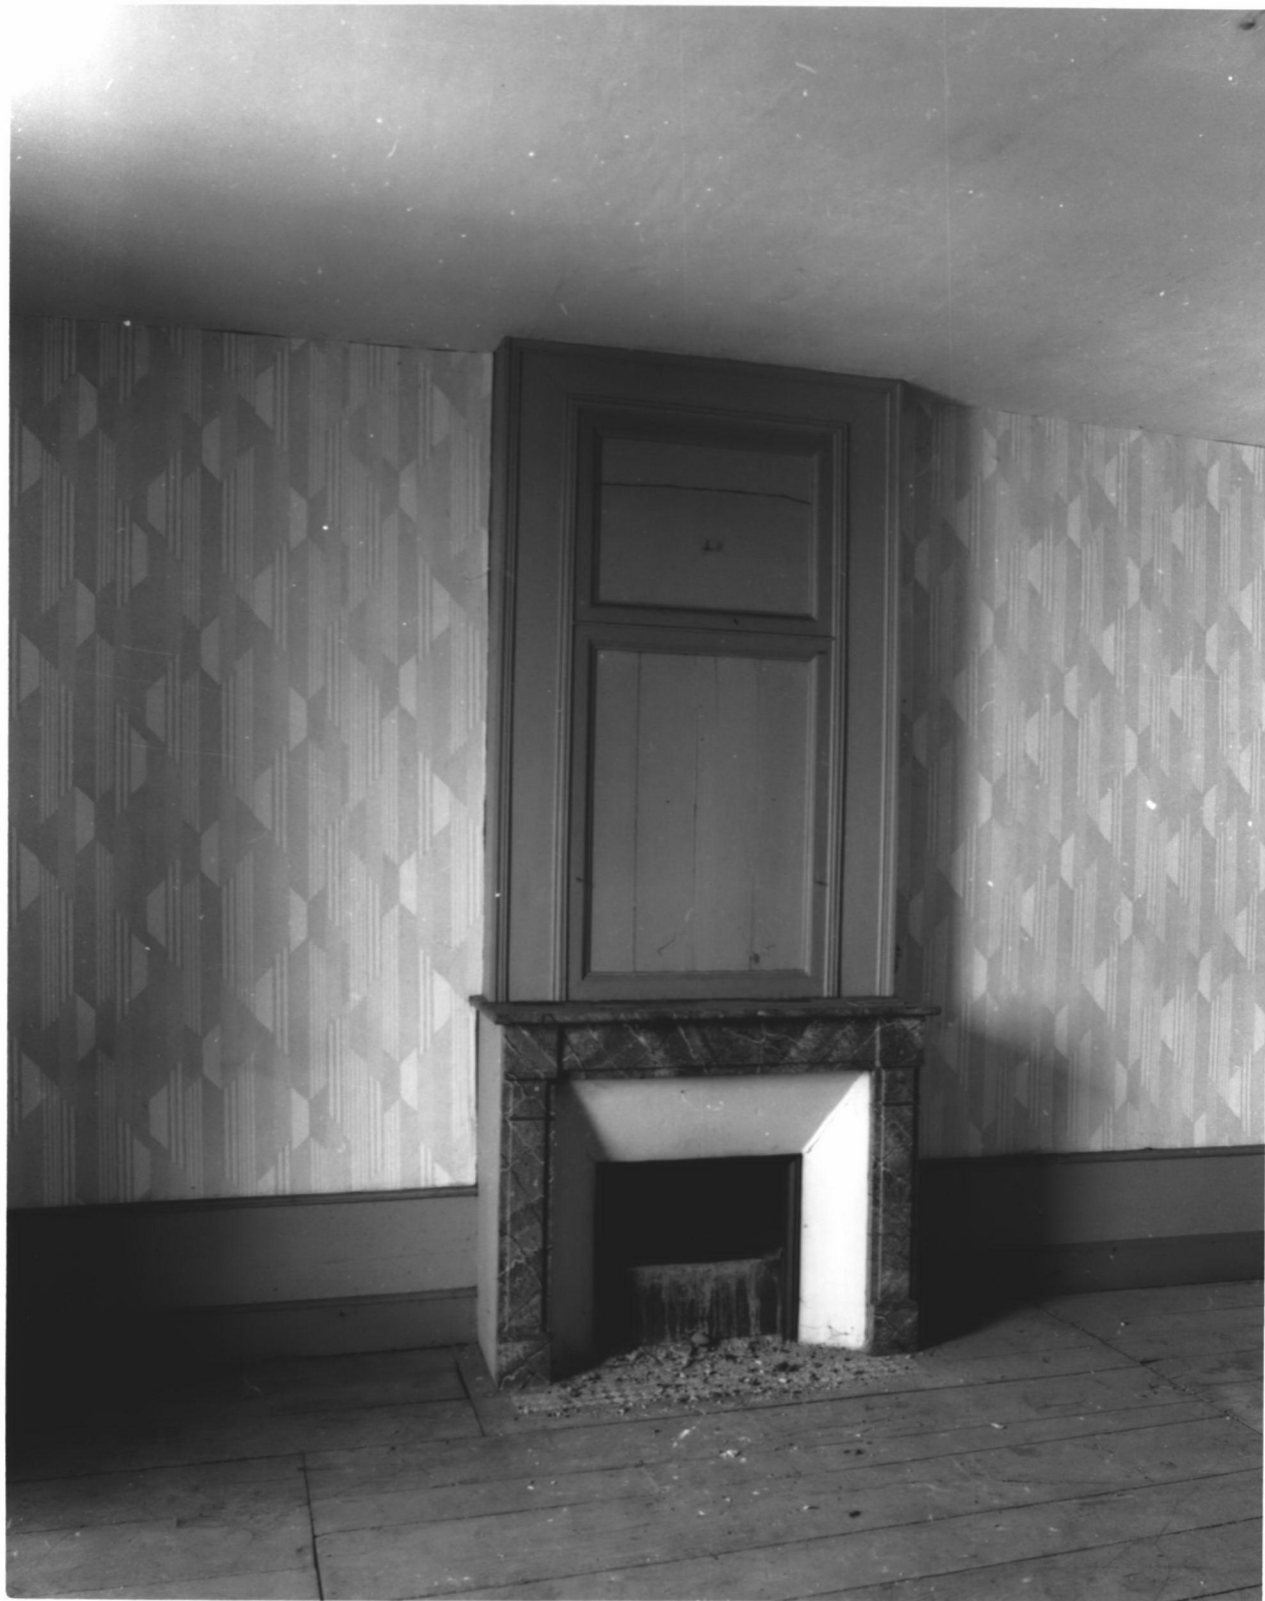
Fig. 11 Premier étage.
Vue partielle de la pièce nord-est donnant sur la rue et de sa cheminée avec
trumeau.

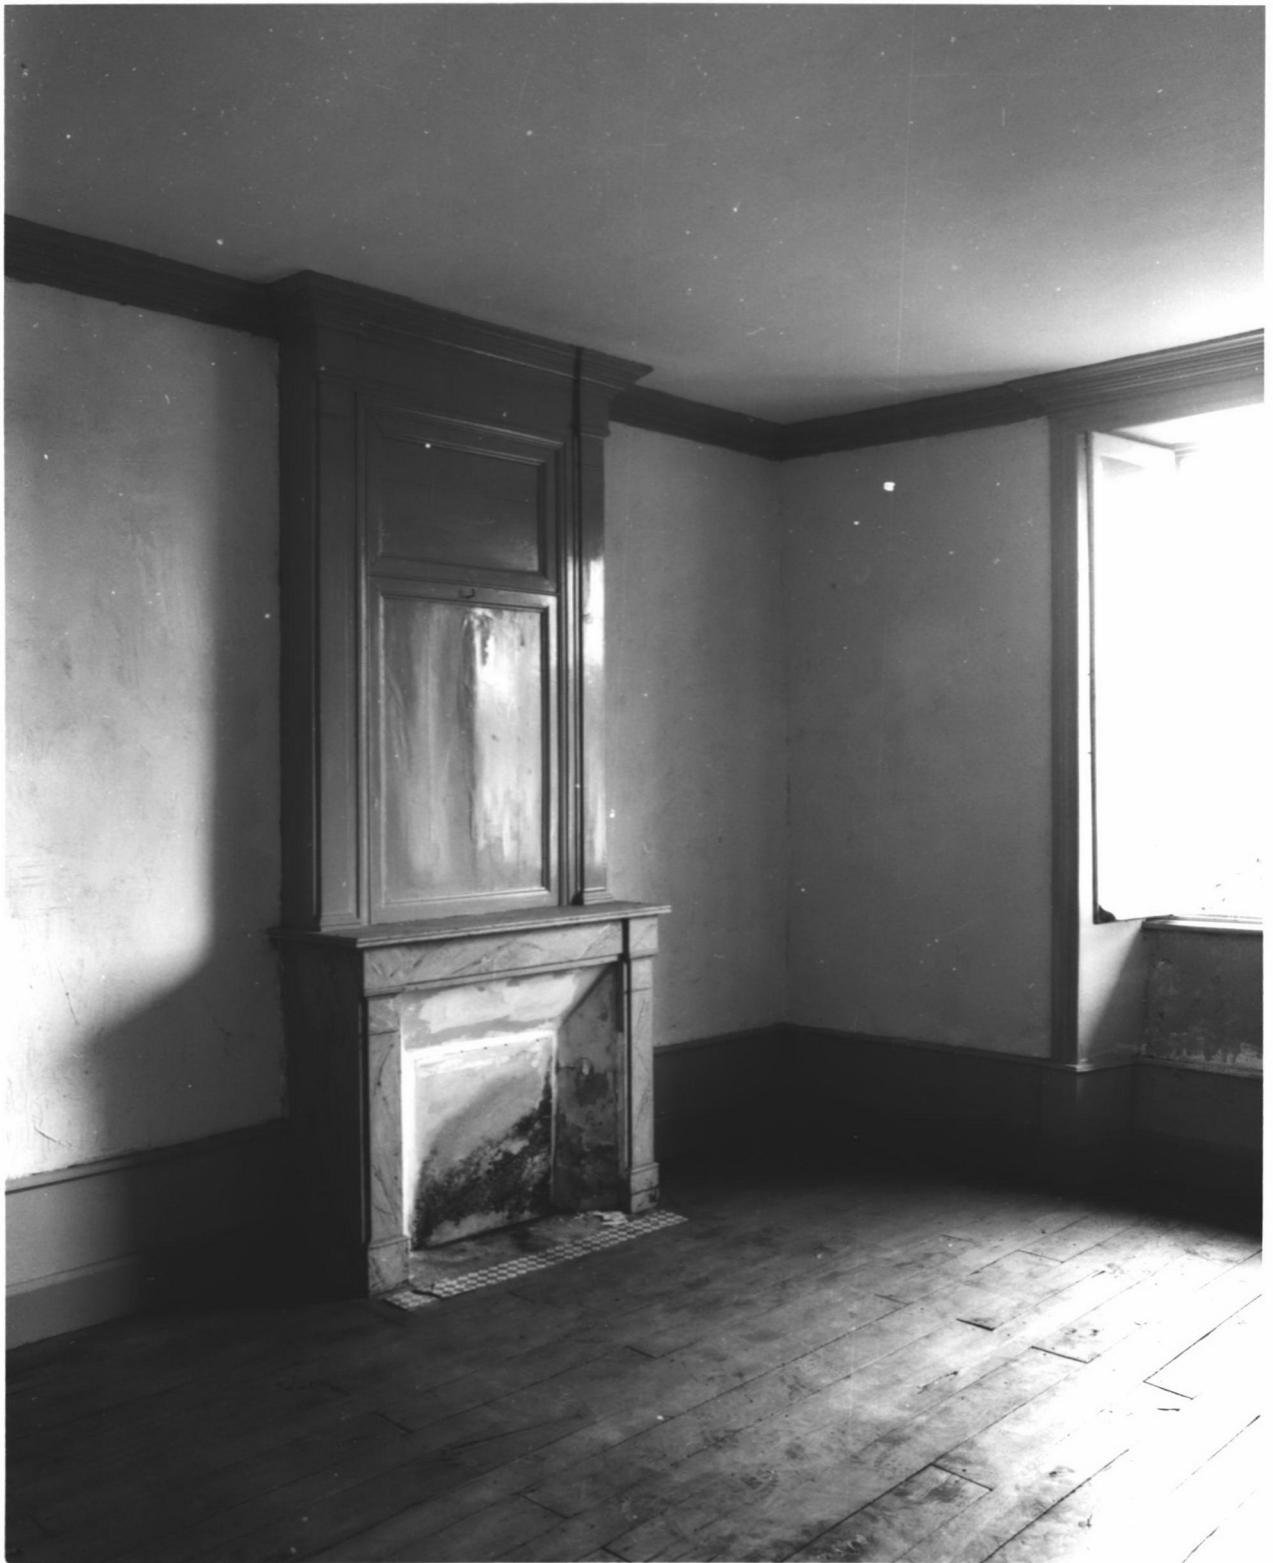
Fig. 10 Premier étage.
Vue partielle de la pièce sud-est donnant sur le jardin et de sa cheminée avec
trumeau.
