Localisation : 23
Aire d'étude : commune Felletin
Commune : Felletin
Adresse : 1, 3 rue du 19-Mars-1962

Référence : IA23000406

Titre courant : **gendarmerie puis maison**
Dénomination : gendarmerie
Destinations : maison

Dossier d'inventaire topographique établi en 2003 par Celer Françoise

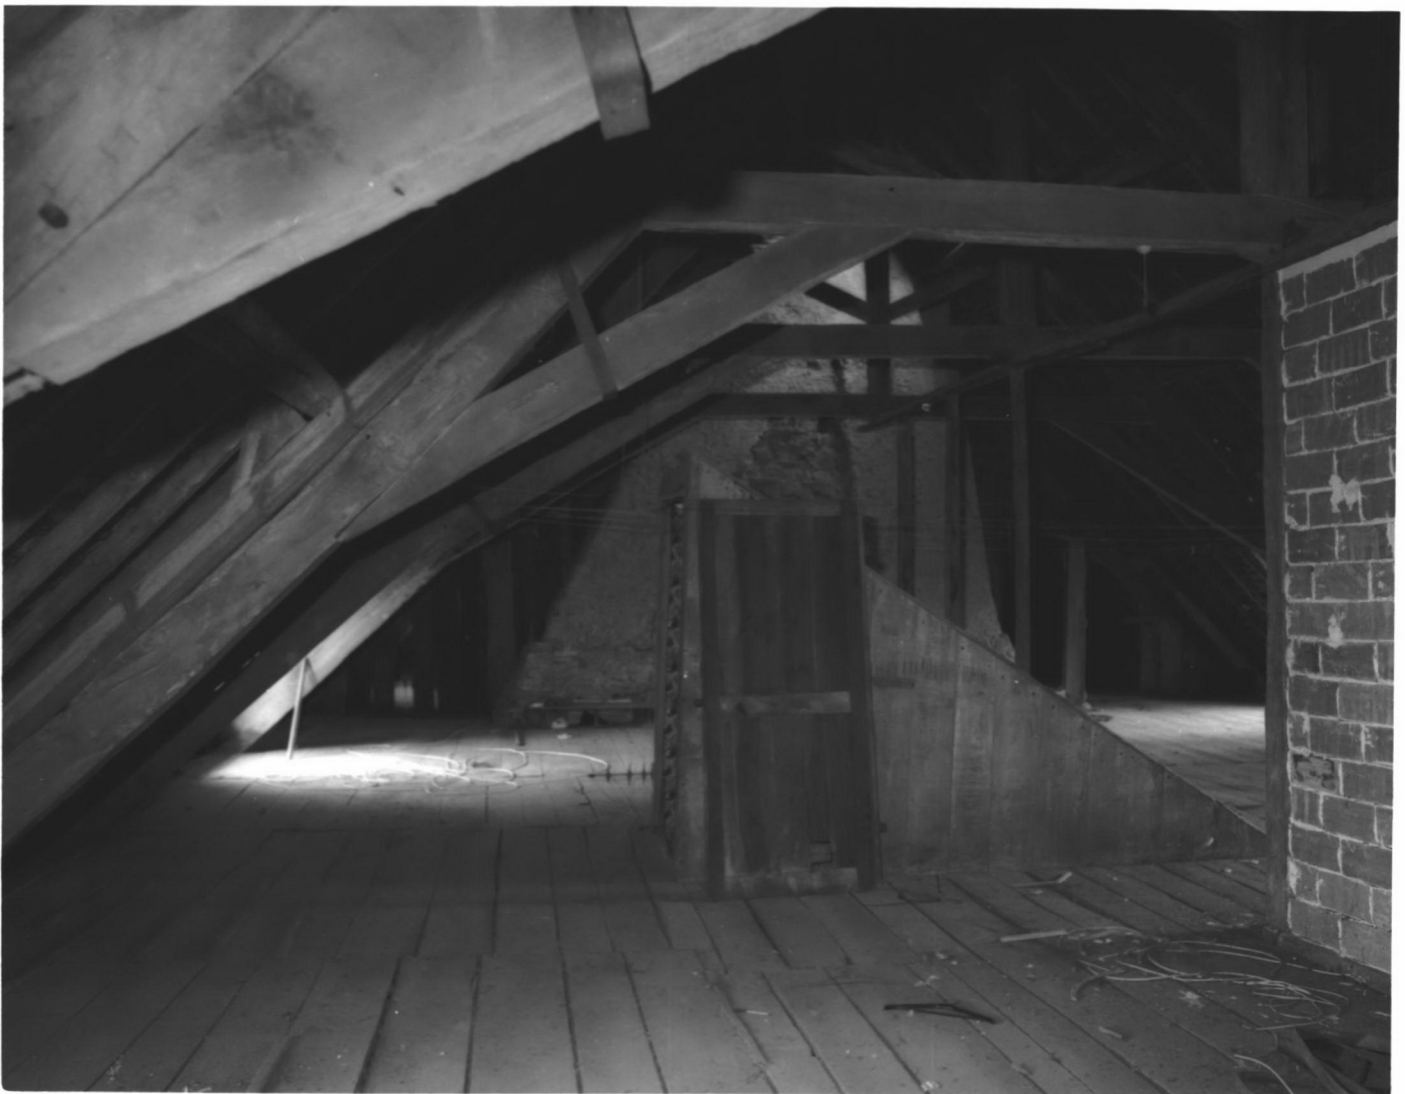
Fig. 12 Etage de comble.
Vue partielle montrant la cage d'escalier en bois et la charpente constituée de fermes
avec faux entrails.

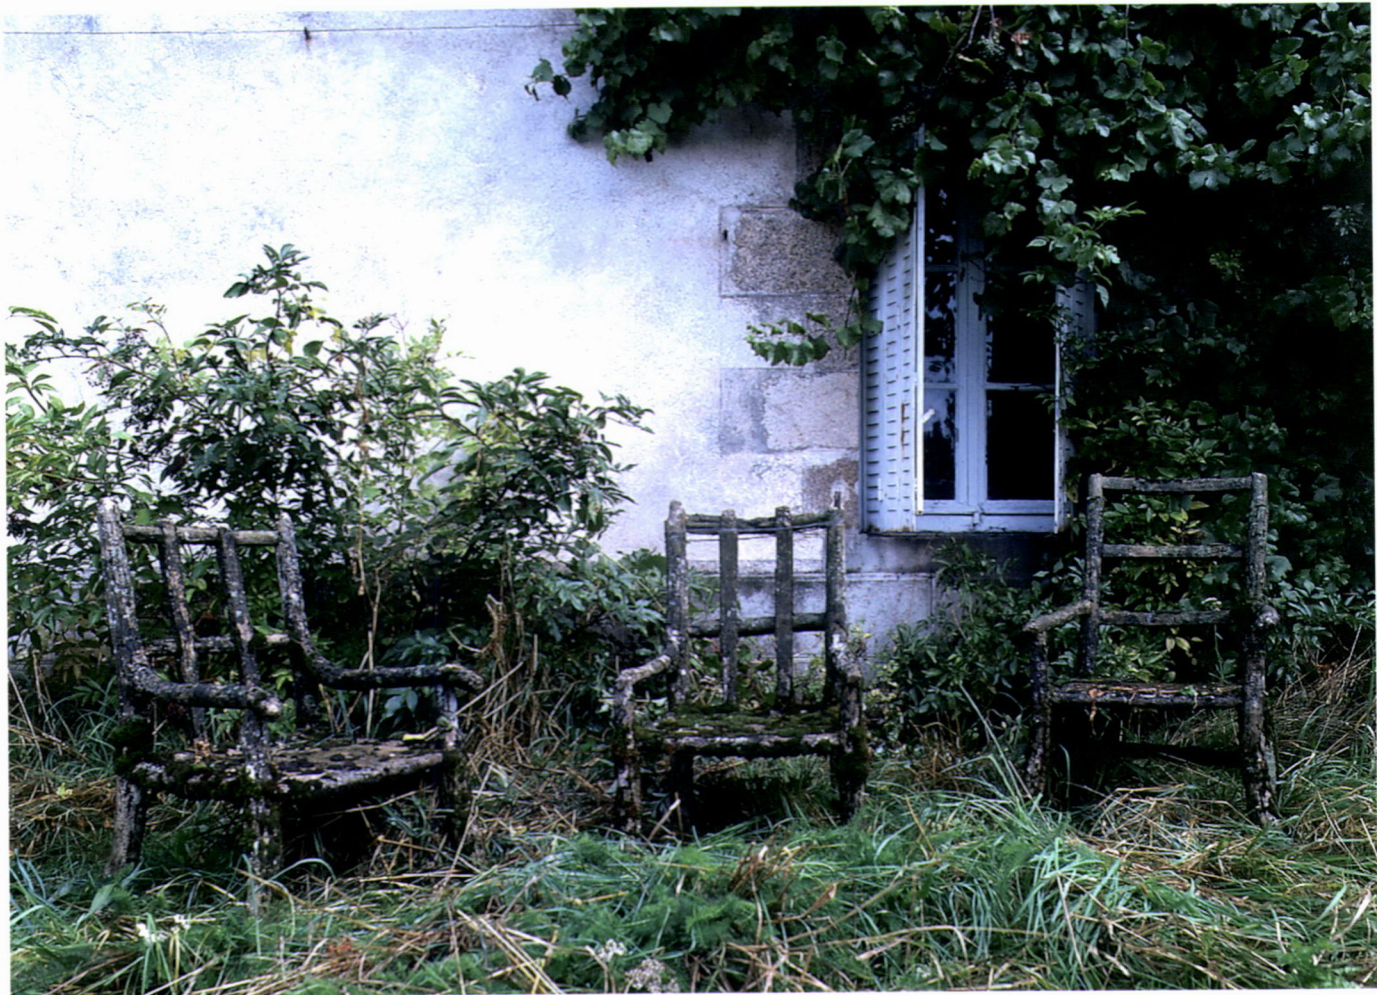
Fig. 13 Jardin.
Vue de trois fauteuil exécutés en ciment armé.

L'édifice, bâti entre jardin et rue et situé dans l'alignement de celle-ci, présente une façade antérieure à 7 travées ; l'étage de comble est éclairé par trois lucarnes surmontant la travée médiane, la seconde et la sixième travée. Une marquise en verre protège la porte d'entrée. L'ensemble des murs est recouvert d'un enduit total. Sur l'élévation latérale ouest est visible, au niveau du premier étage, un balcon de porte fenêtre, avec garde-corps en ciment armé traité rocaille. Le bâtiment, construit sur une cave partielle voûtée, est double en profondeur et comporte deux murs de refend bien visibles au niveau des combles. A l'intérieur, depuis le couloir transversal qui relie les deux portes d'entrée donnant sur la rue et le jardin et qui distribue les quatre grandes pièces du rez-de-chaussée, part l'escalier droit en bois menant à l'étage, doté d'une rampe à balustres plats et d'un départ en forme de balustre tourné, de section rectangulaire. Un escalier secondaire, situé dans la partie nord-ouest, tournant à volées droites, assure une autre desserte pour les pièces de cette partie du bâtiment. Certaines pièces ont conservé leur cheminée (essentiellement en bois, à part une en marbre) ; trois cheminées ont gardé leur trumeau en bois. L'étage des combles est accessible par un escalier droit en charpente abrité sous une sorte de couvrement en pan de bois. La charpente est constituée de 6 fermes à faux entrants. Dans le jardin à l'abandon subsistent trois fauteuils en ciment armé et un pot de fleur.
