Dénomination : **usine de chaussures**

Appellation et
titre : **Clin et Russe**

Dossier de patrimoine industriel (enquête partielle, commune de Limoges) établi en 2003 par Pillet Frédéric (c) Inventaire général, 2003 ; (c) Ville de Limoges, 2003

Usine de chaussures Clin et Russe, actuellement immeuble de bureaux

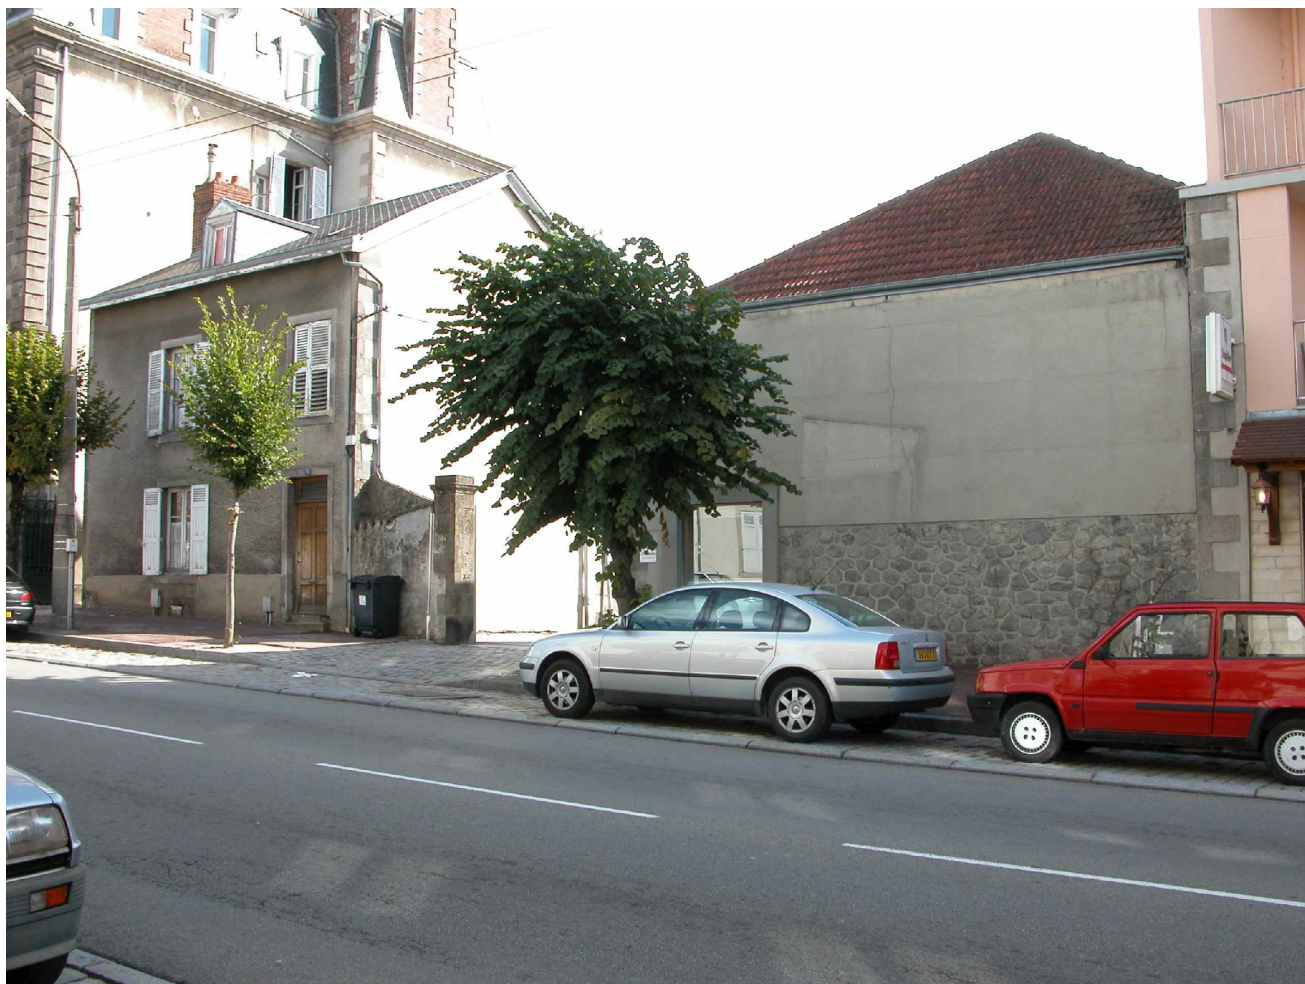
03871208NUCA
Phot. Inv. F. Pillet

Fig.1 Le site de l'ancienne usine de chaussures Clin et Russe : à droite les ateliers, à gauche la conciergerie.

COMMENTAIRE DESCRIPTIF: L'atelier, formé d'un sous-sol surmonté d'un rez-de-chaussée, est couvert d'un toit à longs pans à une croupe, en tuile mécanique. Il est constitué de piliers en pierre de taille en granite, entre lesquels s'intercalent de grandes baies vitrées en façade nord-est (le matériau enduit des allèges n'est pas identifié). Les bureaux sont formés d'un étage de soubassement, d'un rez-de-chaussée et d'un étage carré. Les murs sont en moellon de granite, enduit au-dessus de l'étage de soubassement. Ce bâtiment est couvert d'un toit à longs pans à croupes en ardoise. La conciergerie, dotée d'un rez-de-chaussée et d'un étage carré, en moellon de pierre enduit, est couverte d'un toit à longs pans en ardoise. L'entrée de l'usine est cantonnée de deux pilastres en granite. Des hangars métalliques complètent le site.

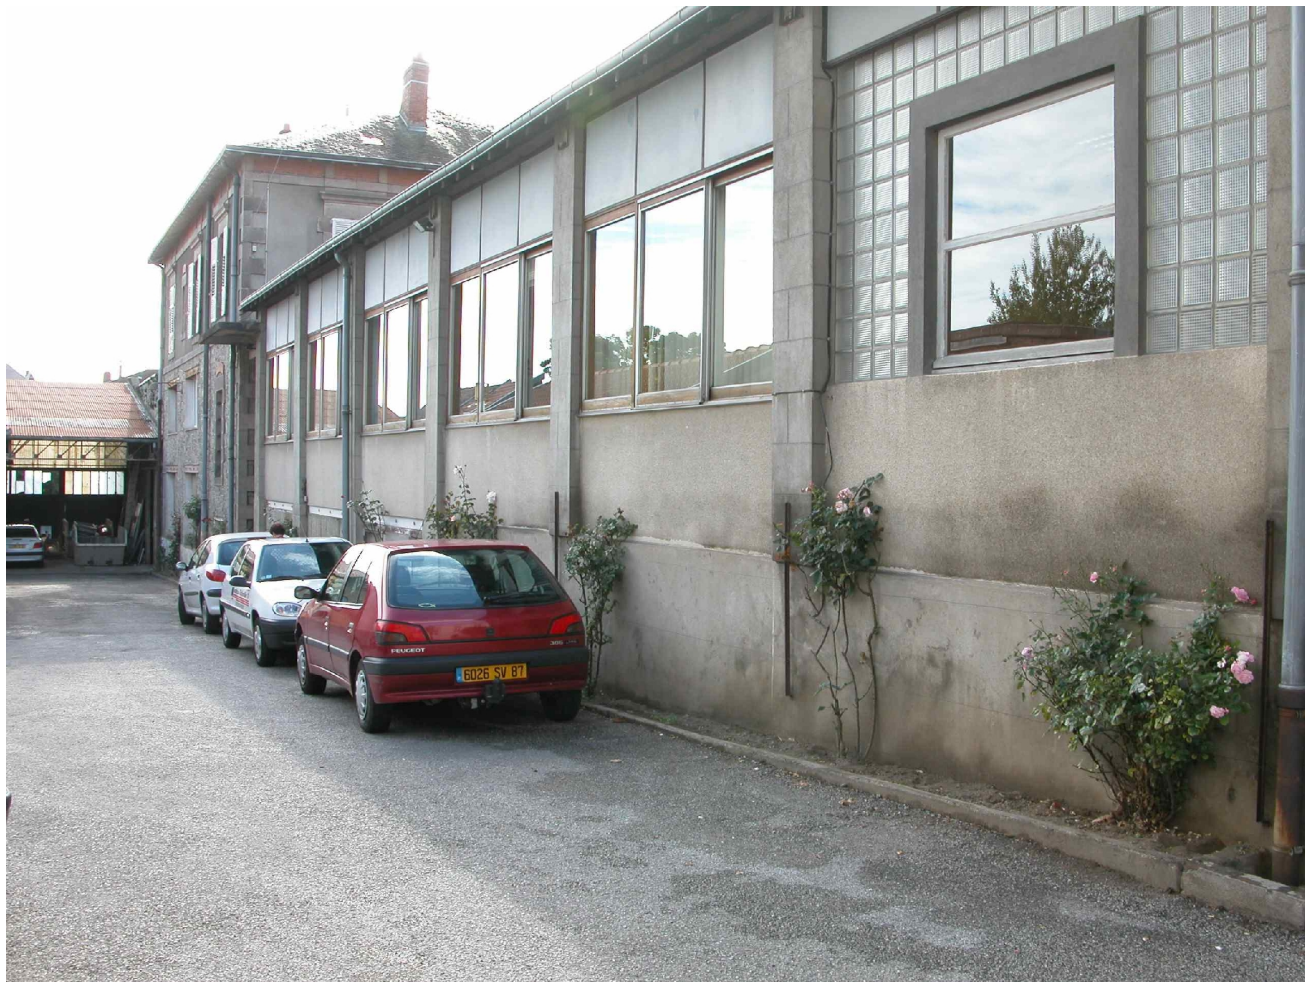
03871209NUCA
Phot. Inv. F. Pillet

Fig.2 Les anciens ateliers et bureaux (au fond).

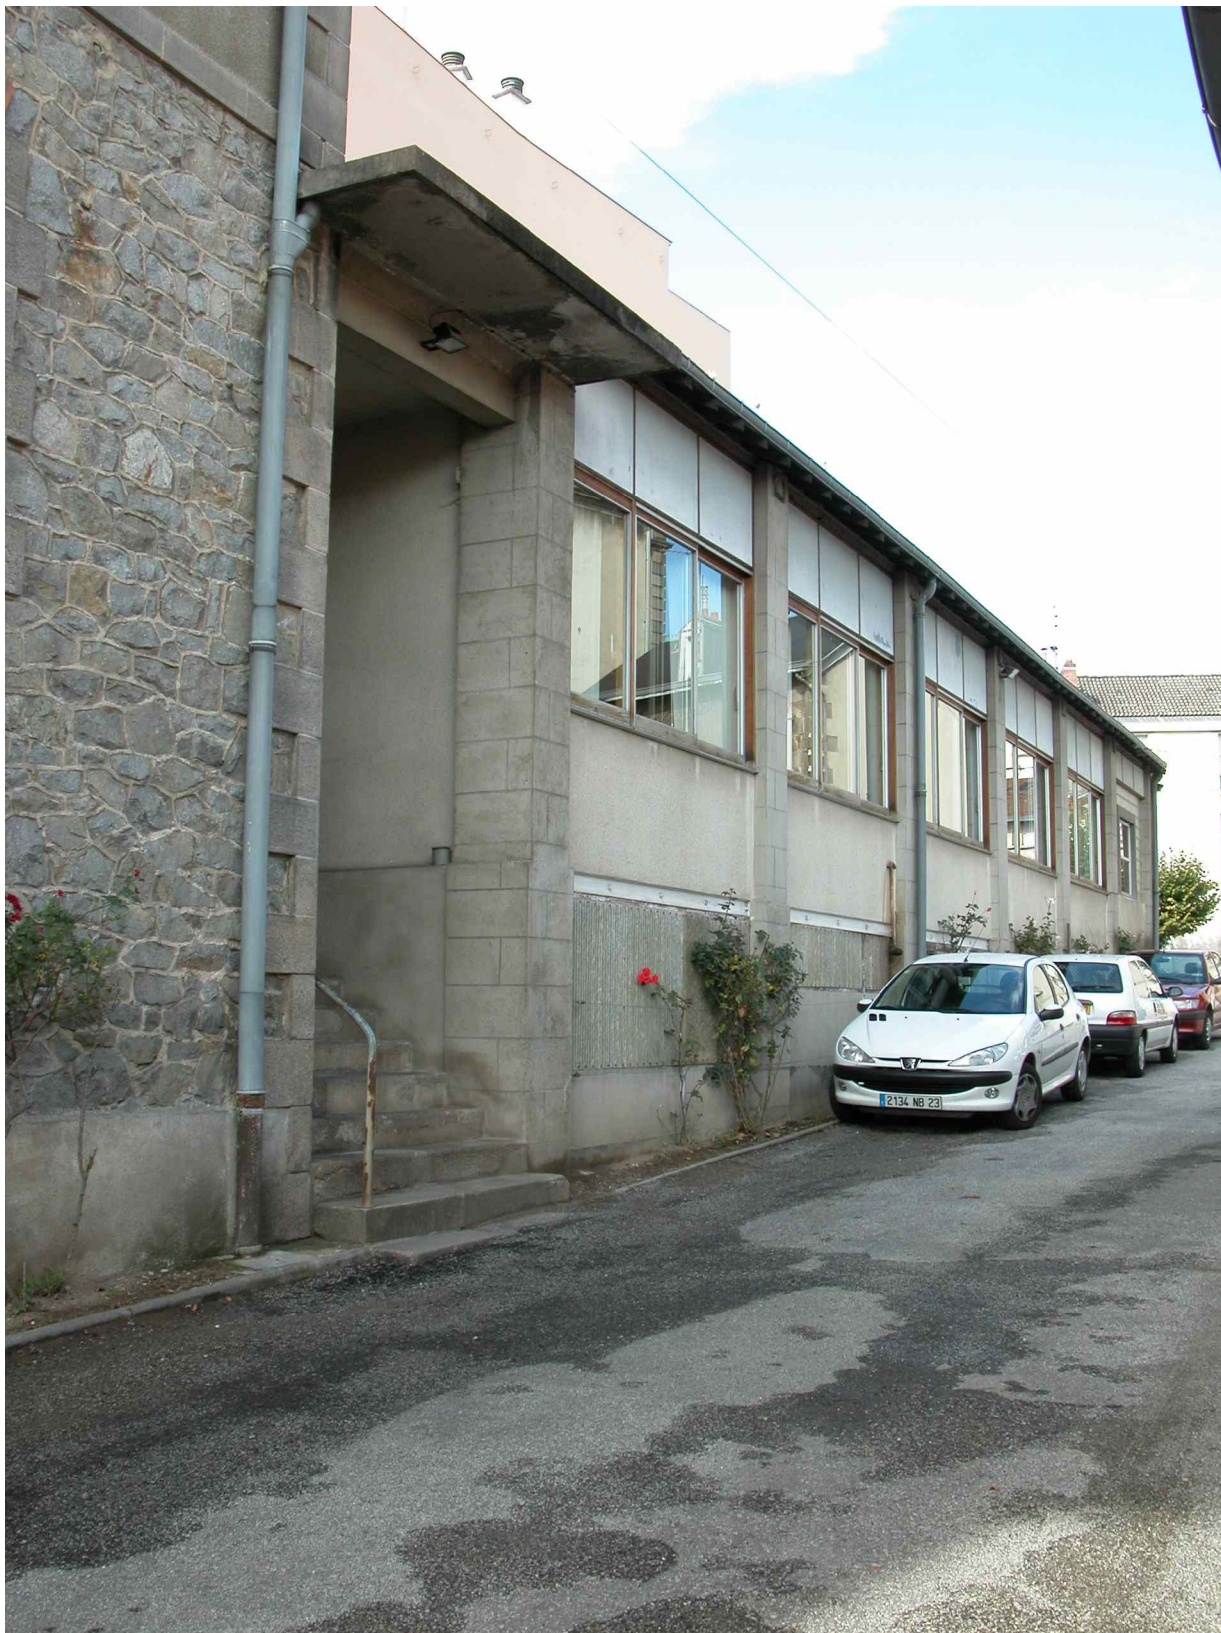
03871210NUCA
Phot. Inv. F. Pillet

Fig.3 Les anciens ateliers, vus en direction de l'avenue Baudin.
