Dénomination : **usine de chaussures**

Dossier de patrimoine industriel (enquête partielle, commune de Limoges) établi en 2003 par Pillet Frédéric (c) Inventaire général, 2003 ; (c) Ville de Limoges, 2003

87 Limoges, rue des Récollets, 35 rue Mazabraud

Usine de chaussures Bastin Lenoir, actuellement immeuble de bureaux

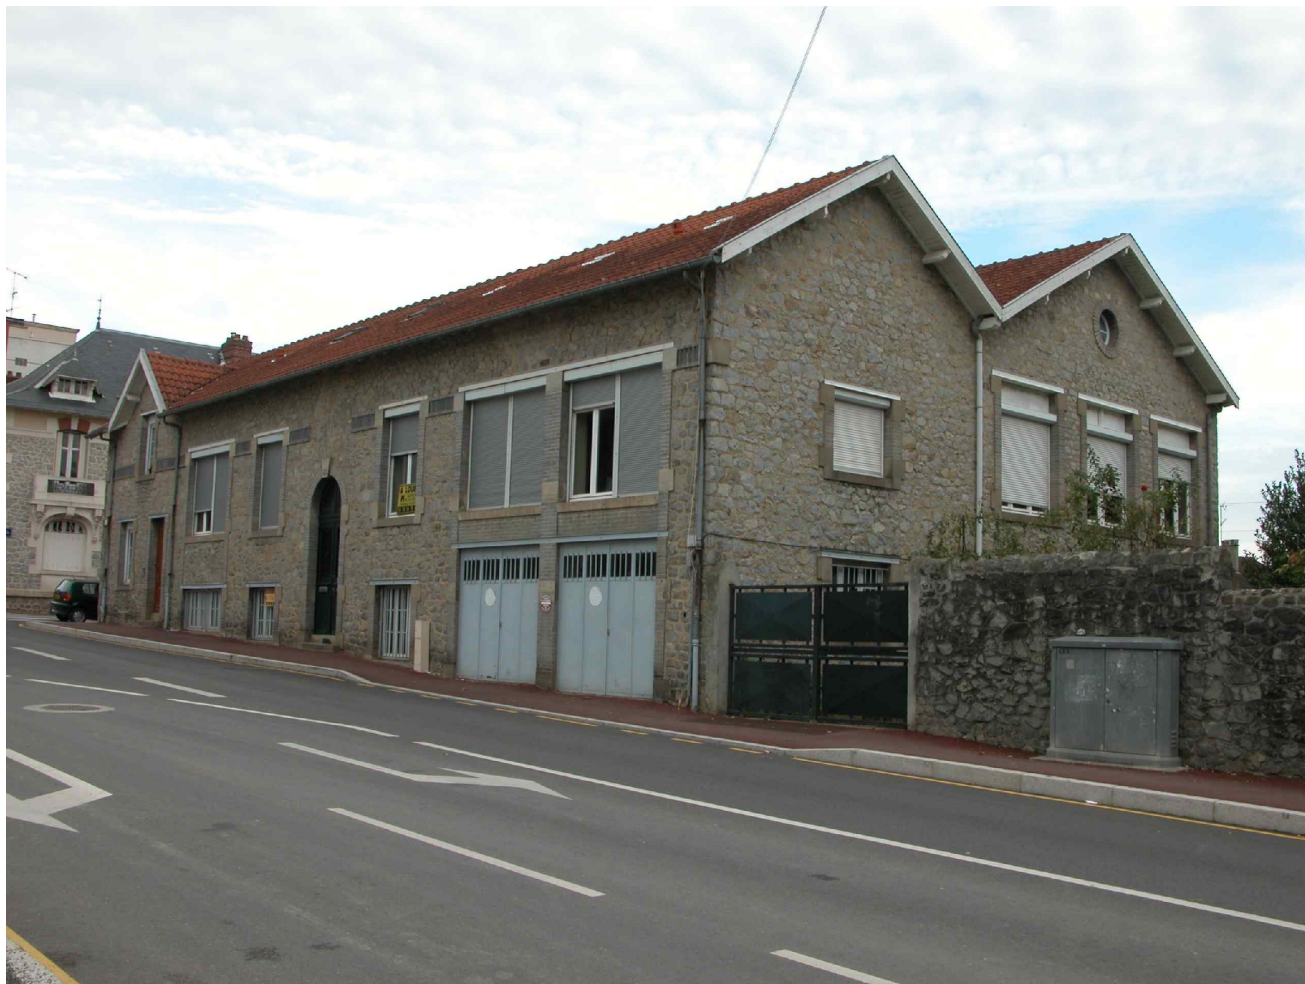
Fig.1 L'usine Bastin Lenoir vue du Sud-Ouest.

COMMENTAIRE DESCRIPTIF: Les ateliers et bureaux sont composés de deux vaisseaux accolés. Les murs sont en moellon de granite non enduit. Un bandeau horizontal de briques grises posées sur champ, aux angles saillants formant profil en dents de scie, parcourt la façade. Les piédroits des baies sont en briques (impostes en pierre) ; les linteaux sont métalliques. La partie nord-est se compose d'un sous-sol, d'un rez-de-chaussée et d'un étage de comble, avec une lucarne-pignon. La partie sud-ouest, en raison de la déclivité du terrain, est constituée d'un étage de soubassement surmonté d'un rez-de-chaussée. L'ensemble est couvert de deux toits à longs pans en tuile mécanique.

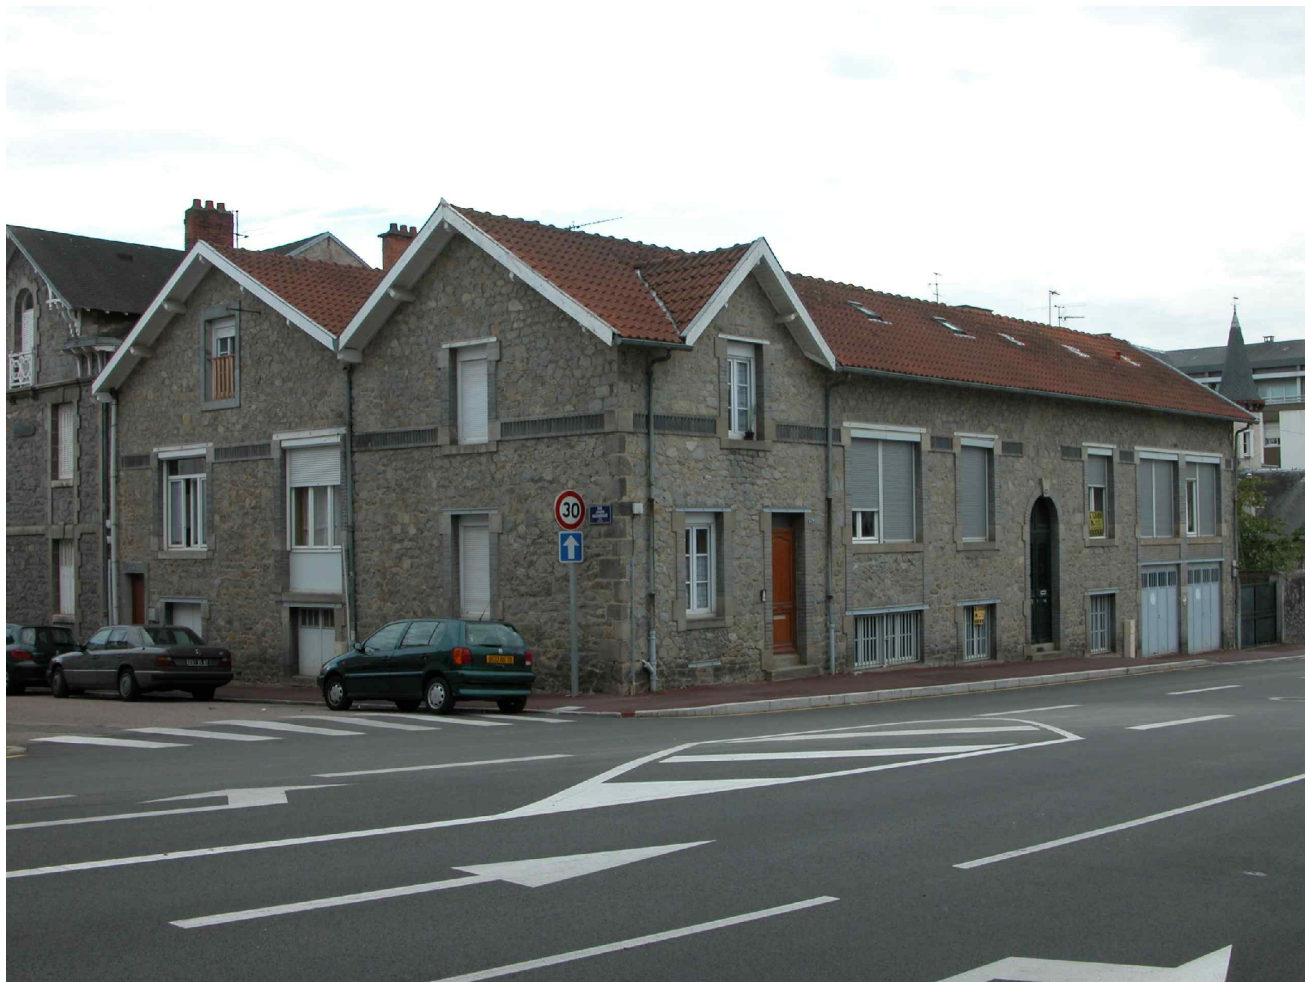
Fig.2 L'usine Bastin Lenoir vue du Nord-Est.
