IA87000301

Dénomination : **tissage ; usine de construction électrique**

Appellation et titre : **tissage Touyéras, puis Amblard Ladurantie ; puis usine de construction électrique Legrand et Cie**

Dossier de patrimoine industriel (enquête partielle, commune de Limoges) établi en 2003 par Pillet Frédéric (c) Inventaire général, 2003 ; (c) Ville de Limoges, 2003

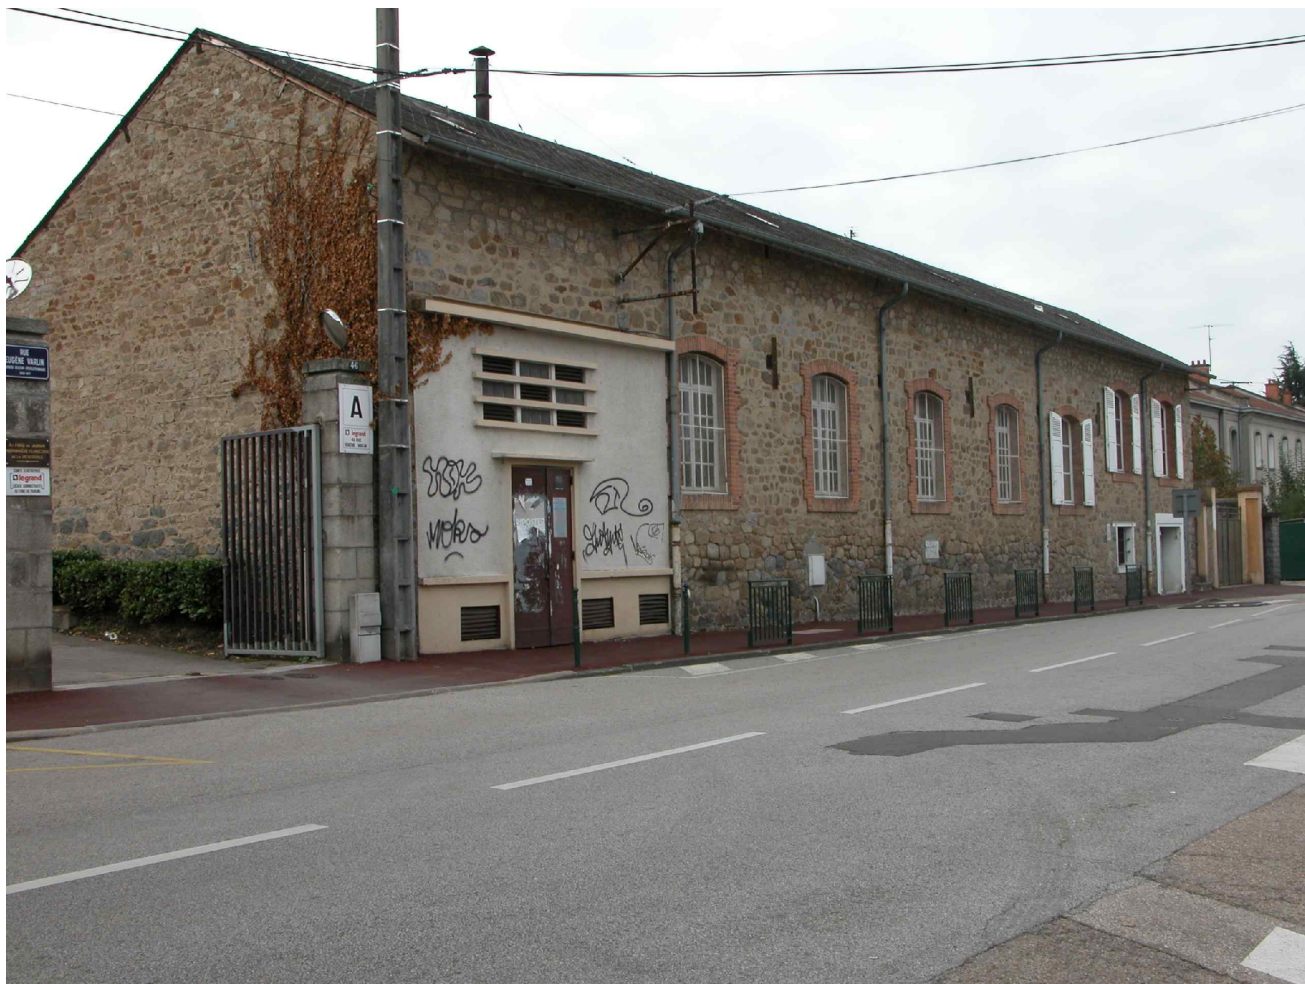
Fig.1 Le site de l'ancien tissage, vu du Nord-Est.

COMMENTAIRE DESCRIPTIF: Les ateliers de fabrication sont constitués de deux bâtiments parallèles formant une cour intérieure. L'atelier aligné sur rue est en moellon de granite, en rez-de-chaussée, à l'exception de son extrémité ouest où la déclivité du terrain a entraîné la construction d'un étage de soubassement surmonté d'un rez-de-chaussée dont le niveau de plancher est plus haut que celui de l'atelier contigu. La façade sur rue est percée de baies couvertes d'arcs segmentaires, à encadrements en brique rouge. Les baies de la façade sur cour sont rectangulaires. Ce bâtiment est couvert d'un toit à longs pans en ardoise. Le second atelier, en rez-de-chaussée, est en moellon de granite. Il est doté de grandes baies rectangulaires couvertes de linteaux métalliques et séparées par des massifs piédroits en brique. La toiture est à longs pans en fibro-ciment sur une charpente en bois.

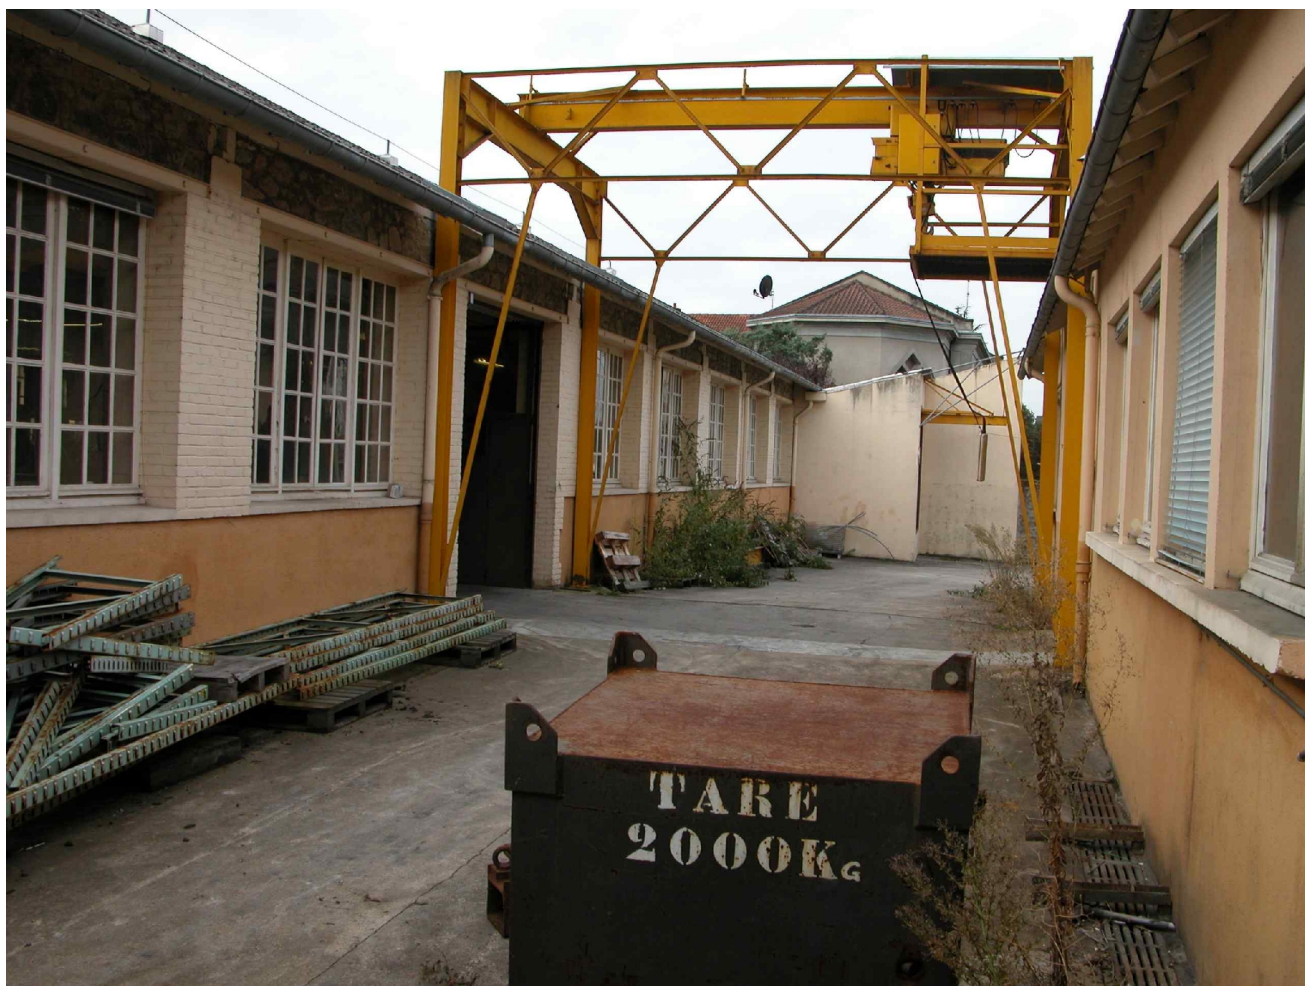
Fig.2 Cour intérieure de l'usine.
