Aire d'étude : VILLEFORT

Commune : SAINT ANDRE CAPCEZE

Lieu-dit : VALCROUZES

Dénomination : FERME

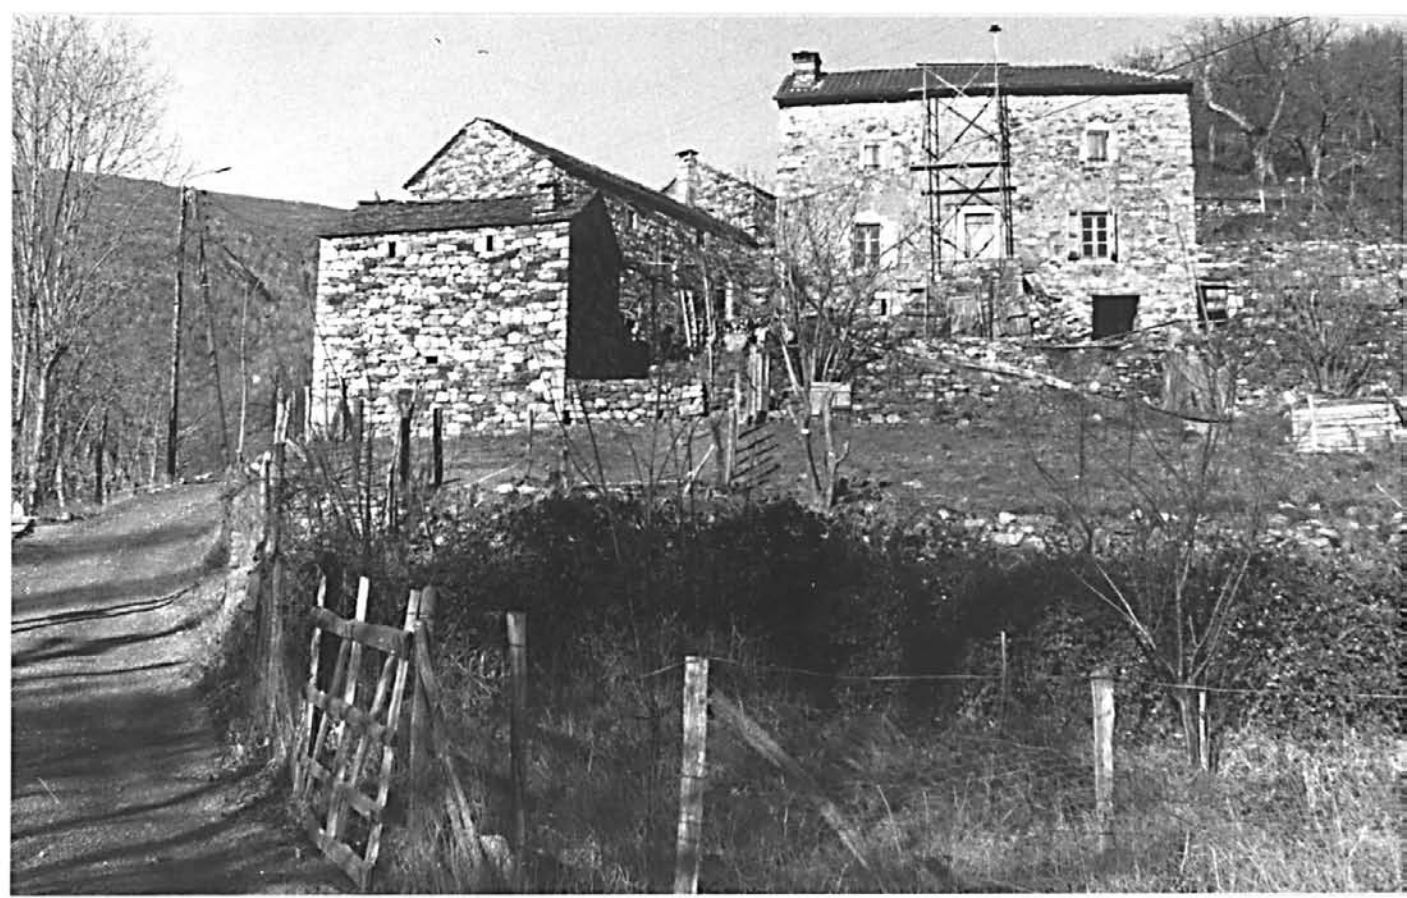
Ph. Inv. Descossy
88 48 0687 Z

Vue d'ensemble prise de l'est.

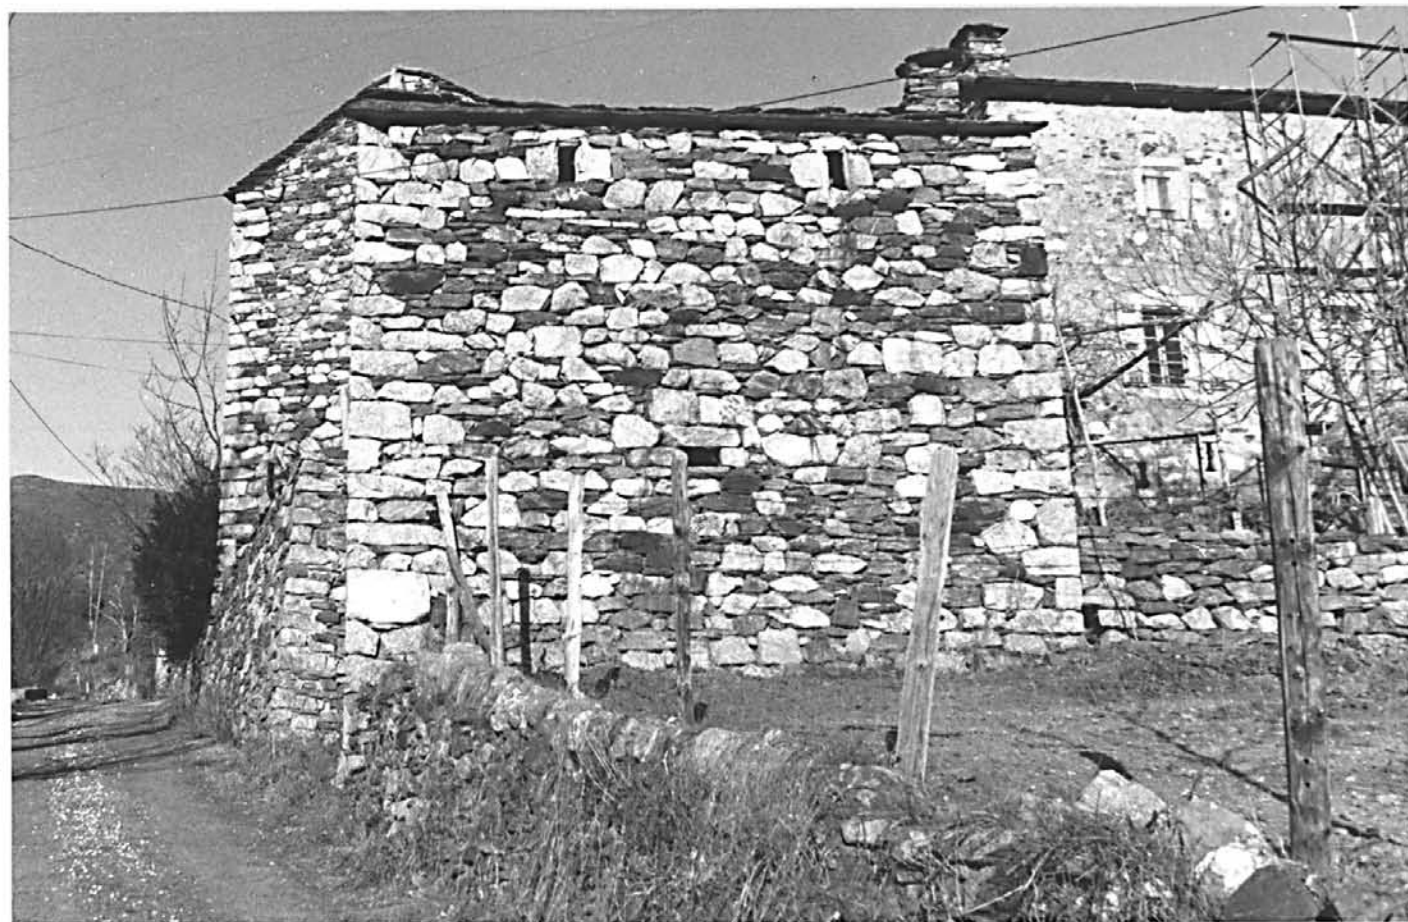
88 48 0688 Z

Le séchoir à châtaigne vu du sud-est.

FERME POSTERIEURE A 1795, DATE A LAQUELLE TOUT LE HAMEAU FUT EMPORTE PAR UN TORRENT DE BOUE ; PRESENCE DE DEUX CHEMINEES DE MAGNANERIE : L'UNE DANS LE COMBLE DU LOGIS SECONDAIRE, L'AUTRE DANS UN BATIMENT ISOLE AU SUD, D'UNE AIRE A BATTRE EN TERRASSE ET D'UN SECHOIR A CHATAIGNES ISOLE.

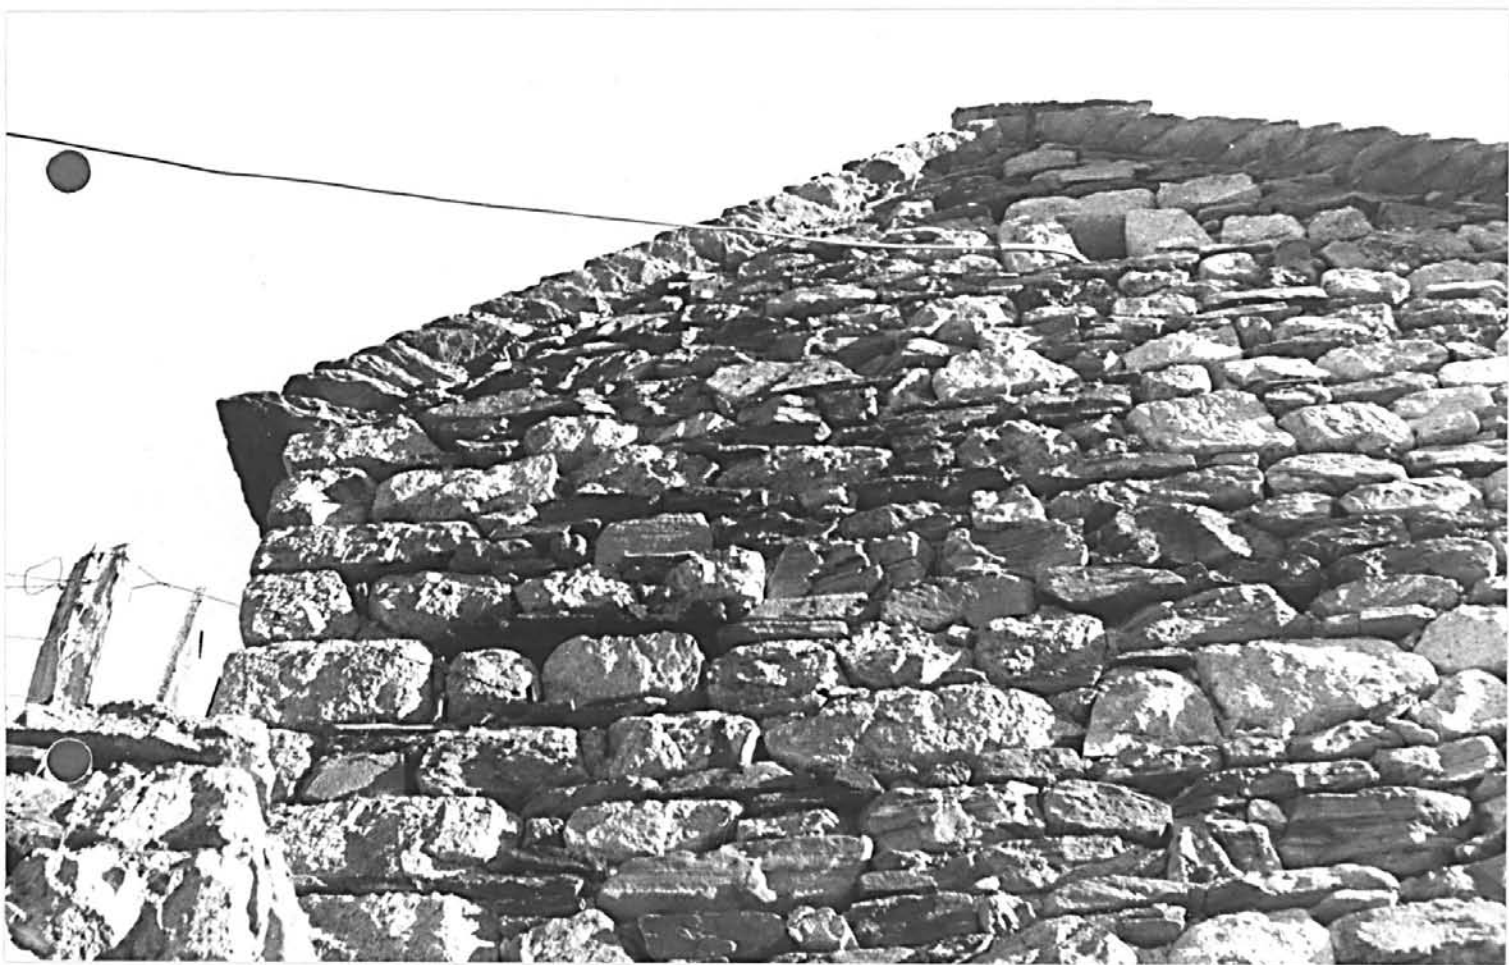
Ph. Inv. Descossy
88 48 0690 Z

Elévation ouest, pignon.

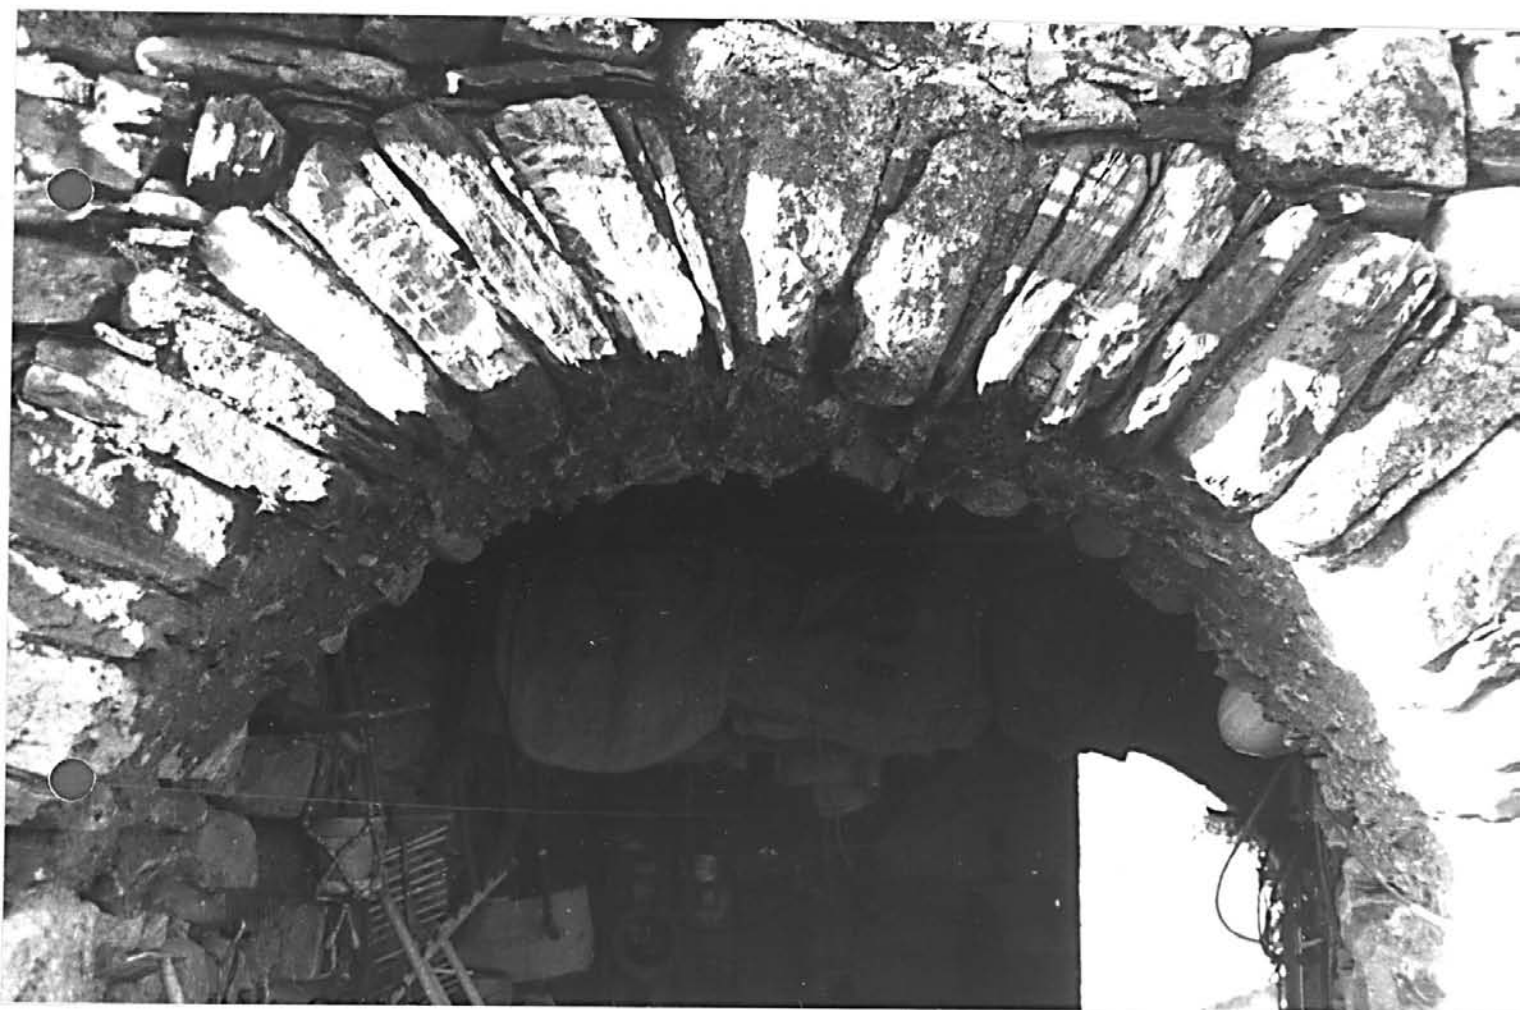
88 48 0691 Z

Le passage couvert, sous l'aile
ouest.

TPOLOGIE : COUR FERMEE ; PASSAGE COUVERT

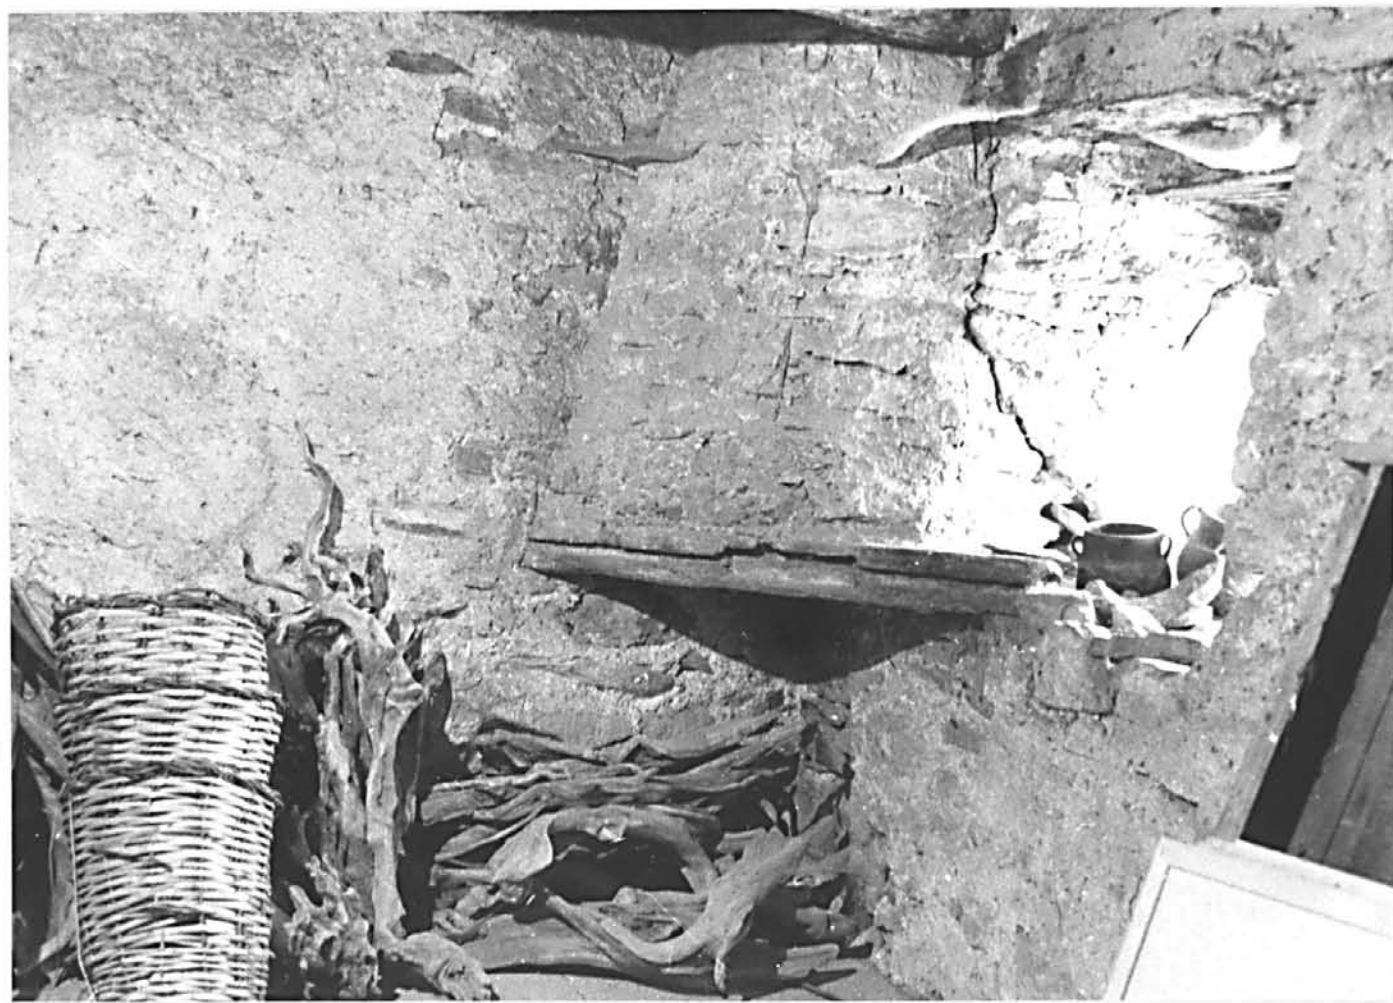
88 48 0689 Z

Aile ouest : détail d'une cheminée
de magnanerie dans le comble.
