Localisation : 48 Référence : IA48000227
Aire d'étude : La Canourgue
Commune : La Canourgue (anciennement commune de : La Capelle; commune rattachée à : La Canourgue)
Lieu-dit : le Maldefré
Titre courant : ferme
Dénomination : ferme

Petite ferme de plan en U; logis à un étage carré sur bergerie en rez-de-chaussée voûté en berceau; comble voûté en berceau brisé

Ferme

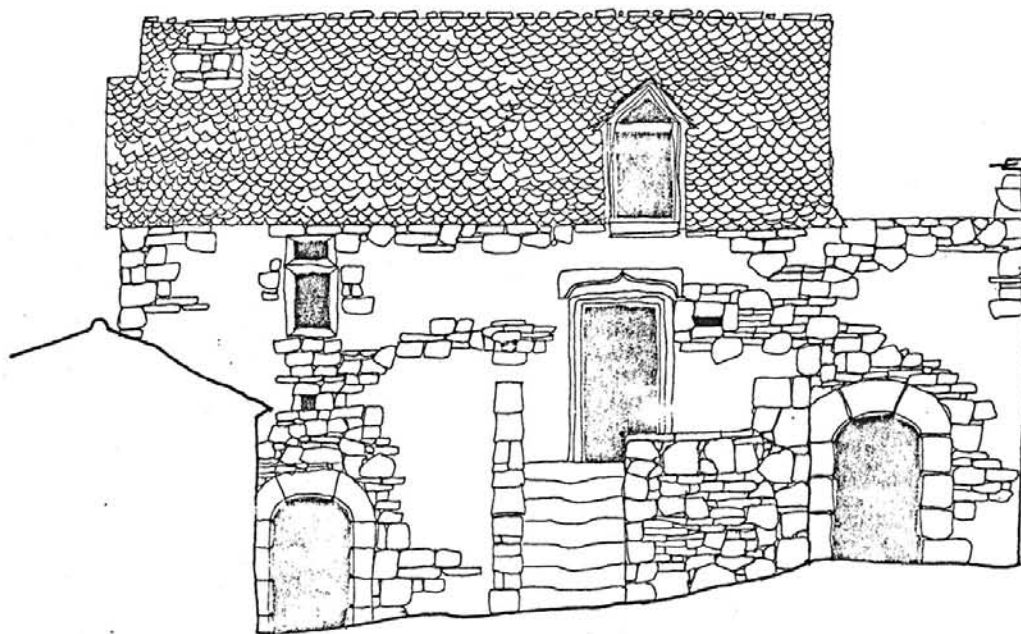
Pl. III Elévation du logis. Croquis (R. Domon, 1968 © Inventaire Languedoc-Roussillon)

Commentaire : La porte et la fenêtre du logis présentent des formes (linteaux en accolade, fenêtre à traverse) et des modénatures pouvant dater du 17e siècle

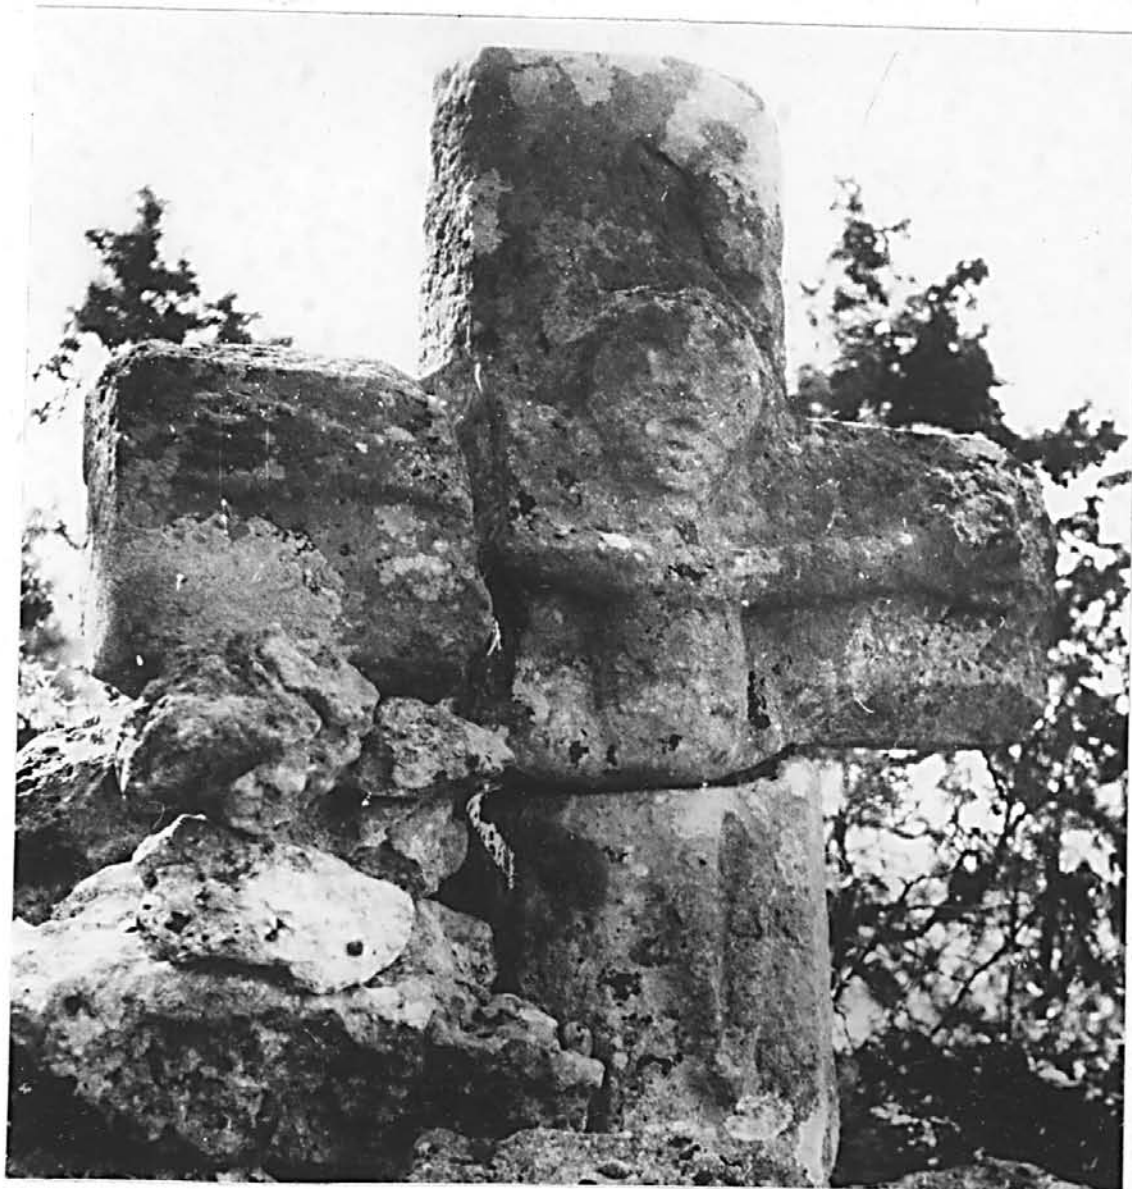
CROIX DE CHEMIN (1)

REF IM48000417
DENQ 1993
COPY (c) Inventaire général, 1993
DBOR 1993
NOMS Bussac Georges de
ETUD inventaire topographique
DOSS individuel
DENO croix de chemin
TICO croix de chemin n°1
NART 1
LOCA Languedoc - Roussillon;48;Canourgue (La)
REG Languedoc - Roussillon
COM La Canourgue (anciennement commune de : La Capelle; commune
rattachée à : La Canourgue)
DPT 48
AIRE Canourgue (La)
LIEU Maldefré (le)
ZONE Lambert3
COOR 0675800;3231550
EMPL à 800 m. au nord-ouest du hameau de Maldefré
MATR calcaire
DESC Il s'agit d'une croix taillée, de section rectangulaire, aux angles
abattus d'un chanfrein. Sur la face nord-ouest, le Christ est
sculpté en bas-relief. La figure est naïve et grossièrement
exécutée, les doigts figurés sont en éventail et les cheveux
indiqués. La proportion de la tête est le tiers environ de la
hauteur.
REPR Christ
DIMS h=100;la=65
PDIM section=22 X 15
ETAT mauvais état
PETA brisée en trois morceaux : bras droit et partie inférieure sous la

traverse séparés par la cassure de la pierre.
SCLE 18e siècle(?)
STAT propriété de la commune (?)

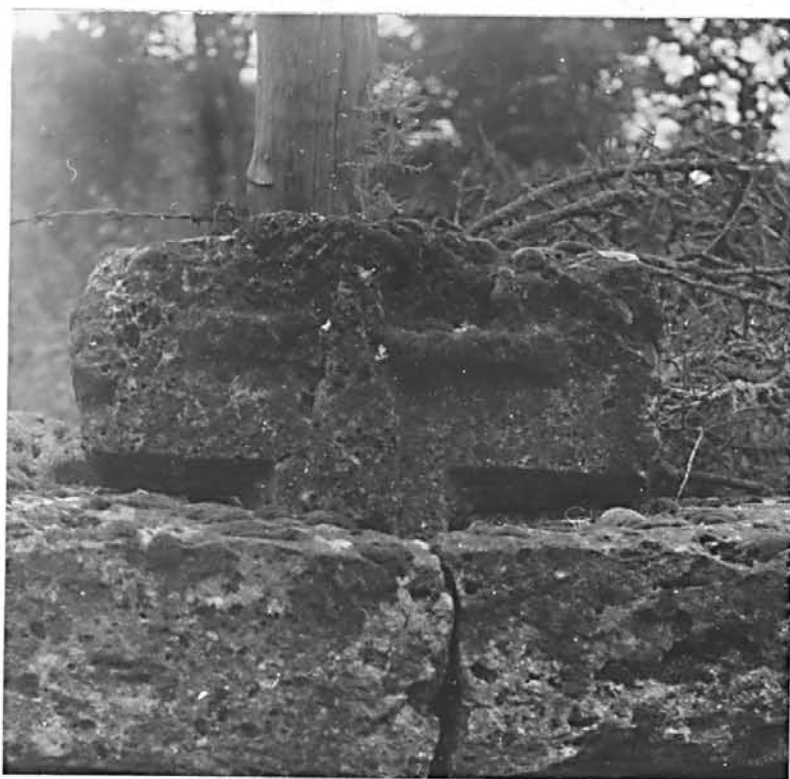
CROIX DE CHEMIN (2)

REF	IM48000418
DENQ	1993
COPY	(c) Inventaire général, 1993
DBOR	1993
NOMS	Bussac Georges de
ETUD	inventaire topographique
DOSS	individuel
DENO	croix de chemin
TICO	croix de chemin n°2
NART	2
LOCA	Languedoc - Roussillon;48;Canourgue (La)
REG	Languedoc - Roussillon
COM	La Canourgue (anciennement commune de : La Capelle; commune rattachée à : La Canourgue)
DPT	48
AIRE	Canourgue (La)
LIEU	Maldefré (le)
ZONE	Lambert3
COOR	0674650;3230370
EMPL	dans le hameau
MATR	calcaire
DESC	Du côté du chemin (nord), les angles apparaissent abattus d'un chanfrein. La croix est ornée d'une effigie très grossièrement sculptée en bas-relief du Christ vêtu d'une courte tunique. La sculpture est très lourde et la représentation naïve : à l'extrémité du bras droit, les doigts écartés. La croix est posée sur un socle au centre duquel se trouve un orifice dans lequel elle s'enfonce de 10 cm.
REPR	Christ
DIMS	h=40;la=50
PDIM	section= 20 X 15 ; socle= 17 X 87 X 50

ETAT	mauvais état
PETA	reliefs usés
SCLE	18e siècle(?)
STAT	propriété de la commune (?)

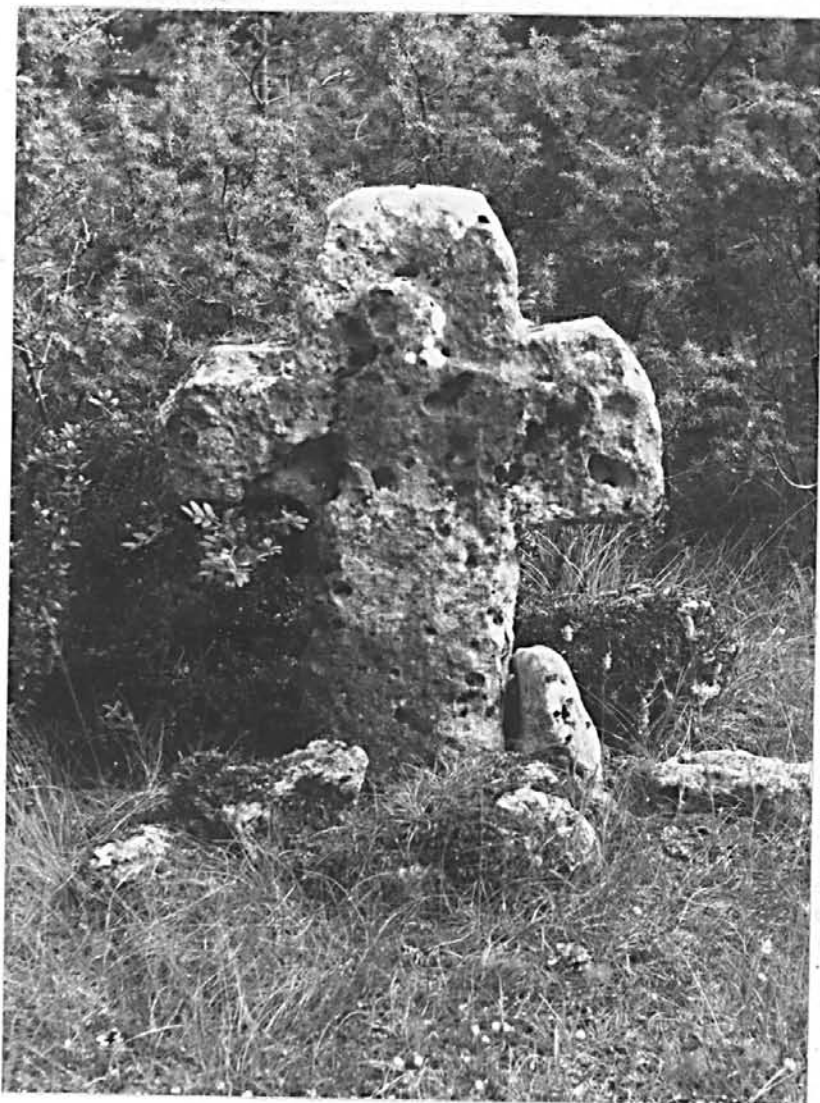
Photo J. VALLON
n° 68.48.189 X

REF IM48000419
DENQ 1993
COPY (c) Inventaire général, 1993
DBOR 1993
NOMS Sournia Bernard
ETUD inventaire topographique
DOSS individuel
DENO croix de chemin
TICO croix de chemin n°3
NART 3
LOCA Languedoc - Roussillon;48;Canourgue (La)
REG Languedoc - Roussillon
COM La Canourgue (anciennement commune de : La Capelle; commune
rattachée à : La Canourgue)
DPT 48
AIRE Canourgue (La)
LIEU Maldefré (le)
ZONE Lambert3
COOR 0674640;3230370
EPL au nord-est du Maldefré, à 200 m. environ
MATR calcaire
DESC L'ensemble est taillé tout d'un tenant dans le même bloc. Le Christ
est figuré en léger relief sur une croix de section rectangulaire
aux angles abattus d'un chanfrein. L'extrémité supérieure de la
croix est garnie d'un placard, taillé en léger relief mais dépourvu
de son inscription. La direction des bras du crucifié, au contraire
de celle de tant d'autres Christ du même genre, indique la pesée du
corps. Celui-ci représente les deux tiers de la figure entière : le

visage, disproportionné, est grossièrement indiqué ; deux boules
figurent les yeux ; elles sont dégagées de l'arcade sourcilière par
une incision qui, se prolongeant, dégage le volume du nez, en léger
relief méplat, du reste de la face. Une simple incision horizontale
marque la bouche. Un simple changement de plan à bords vifs marque
la chevelure encadrant le visage.

REPR Christ
DIMS h=90;la=50
PDIM section= 20 X 15 environ
ETAT mauvais état
SCLE 18e siècle(?)
STAT propriété de la commune (?)

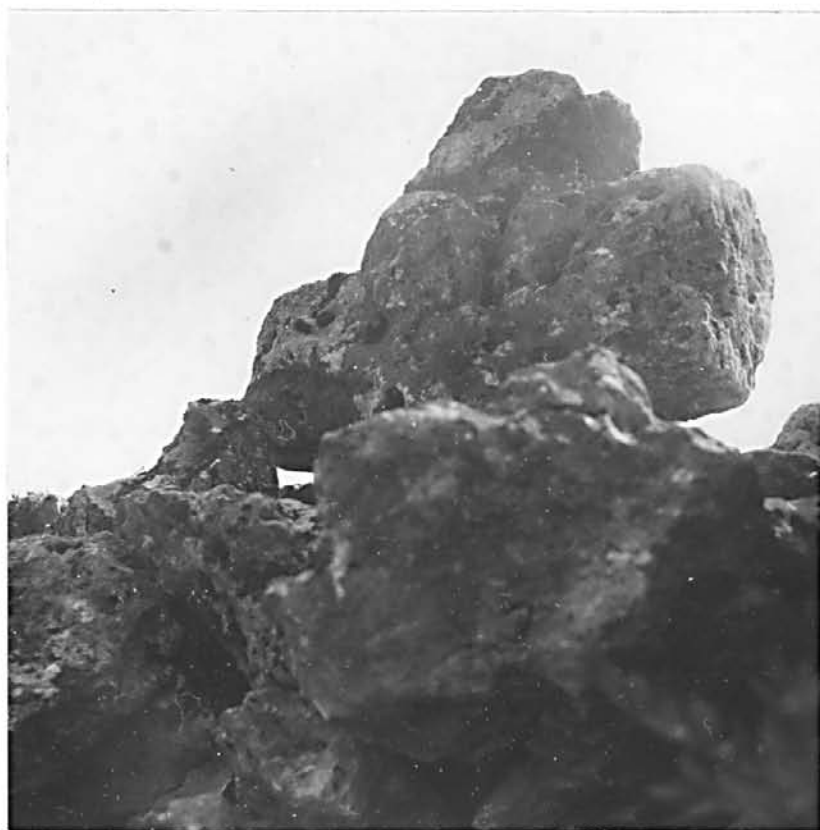
CROIX DE CHEMIN (4)

REF IM48000420
DENQ 1993
COPY (c) Inventaire général, 1993
DBOR 1993
NOMS Bussac Georges de
ETUD inventaire topographique
DOSS individuel
DENO croix de chemin
TICO croix de chemin dite "La Crouzette du Maldefré"
LOCA Languedoc - Roussillon;48;Canourgue (La)
REG Languedoc - Roussillon
COM La Canourgue (anciennement commune de : La Capelle; commune
rattachée à : La Canourgue)
DPT 48
AIRE Canourgue (La)
LIEU Maldefré (le)
ZONE Lambert3
COOR 0674650;3230370
MATR calcaire
DESC La croix est taillée dans un seul bloc et fixée au sol. La face
postérieure est à peine dégrossie (éclats) et la face nord est ornée
du Christ, sculpture grossière et très usée.
REPR Christ
DIMS h=85;la=60
PDIM section= 25
ETAT mauvais état
SCLE 18e siècle(?)
STAT propriété de la commune (?)
