Localisation : 48
Aire d'étude : Le Massegros
Commune : Saint-Rome-de-Dolan
Lieu-dit : Almières
Adresse : 2e ferme
Titre courant : ferme
Dénomination : ferme

Référence : IA48000333

Commentaire : Le logis a sans doute été construit au 18e siècle (si l'on en croit les dates inscrites aux linteaux des fenêtres) en deux étapes : 1756 pour la partie ouest et le porche surélevé , 1780 pour la partie est ; en 1968 une partie des bâtiments d'exploitation était en mauvais état

48, SAINT-ROME-DE-DOLAN Almières
 2^{ème} FERME

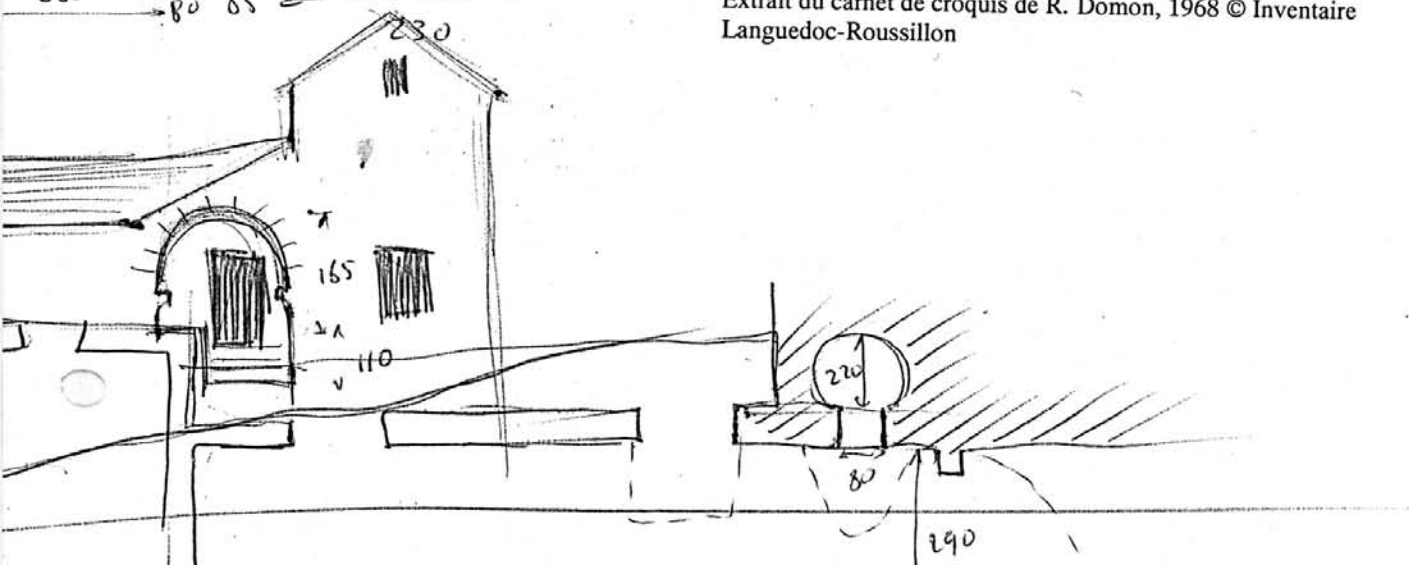
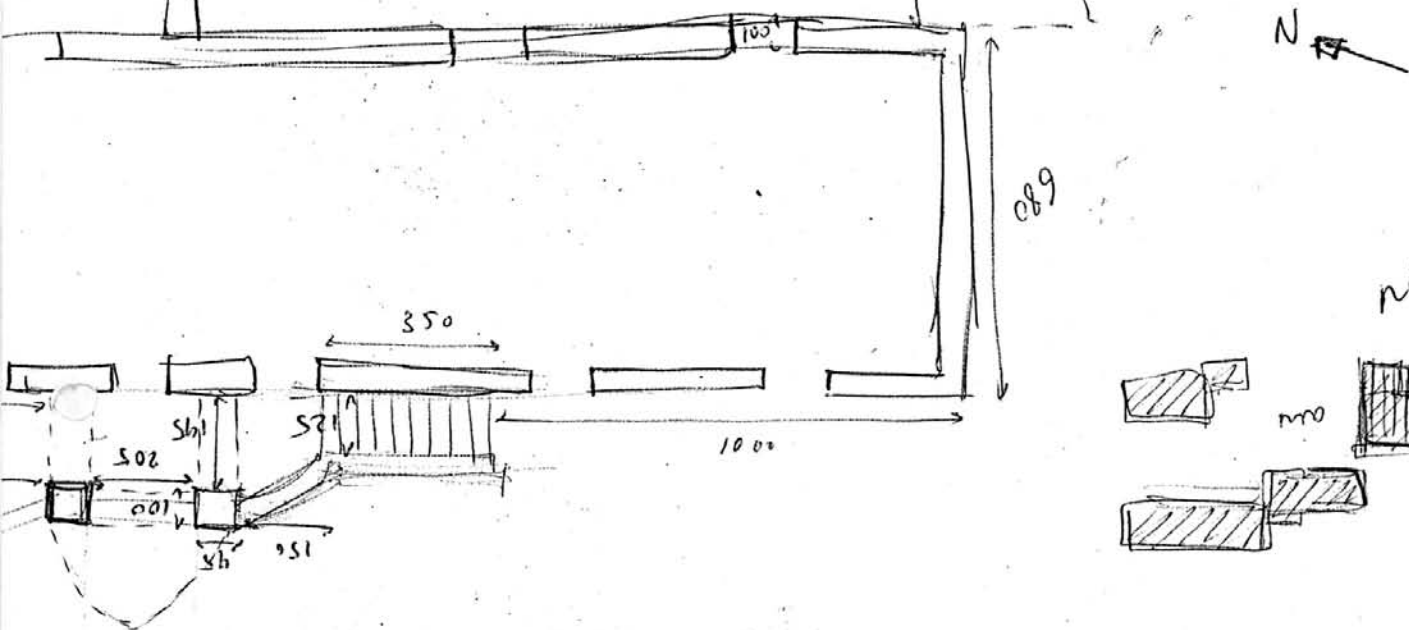
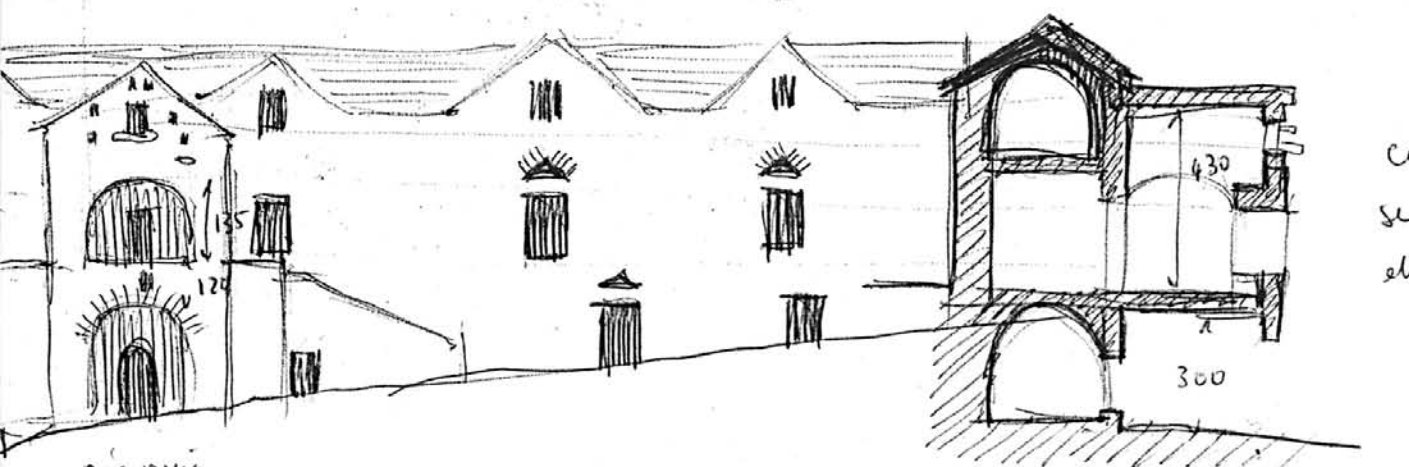
1- croquis de plan. 2- élévation sud et coupe transversale.
 Extrait du carnet de croquis de R. Domon, 1968 © Inventaire
 Languedoc-Roussillon

Le bâtiment principal de plan rectangulaire donne sur une cour fermée par un mur de clôture; il abrite le logis construit sur des bergeries voûtées en berceau; le porche surélevé abrite l'entrée de la bergerie au rez-de-chaussée et celle du logis à l'étage; il est voûté en berceau aux deux niveaux; on accède à l'étage du porche par un escalier droit. Au nord du logis, présence d'une aire à battre sur laquelle donnent la grange et le hangar voûté en berceau brisé. Tous les combles sont voûtés en berceau brisé. Le gros oeuvre est constitué de moellons calcaires équarris et assisés

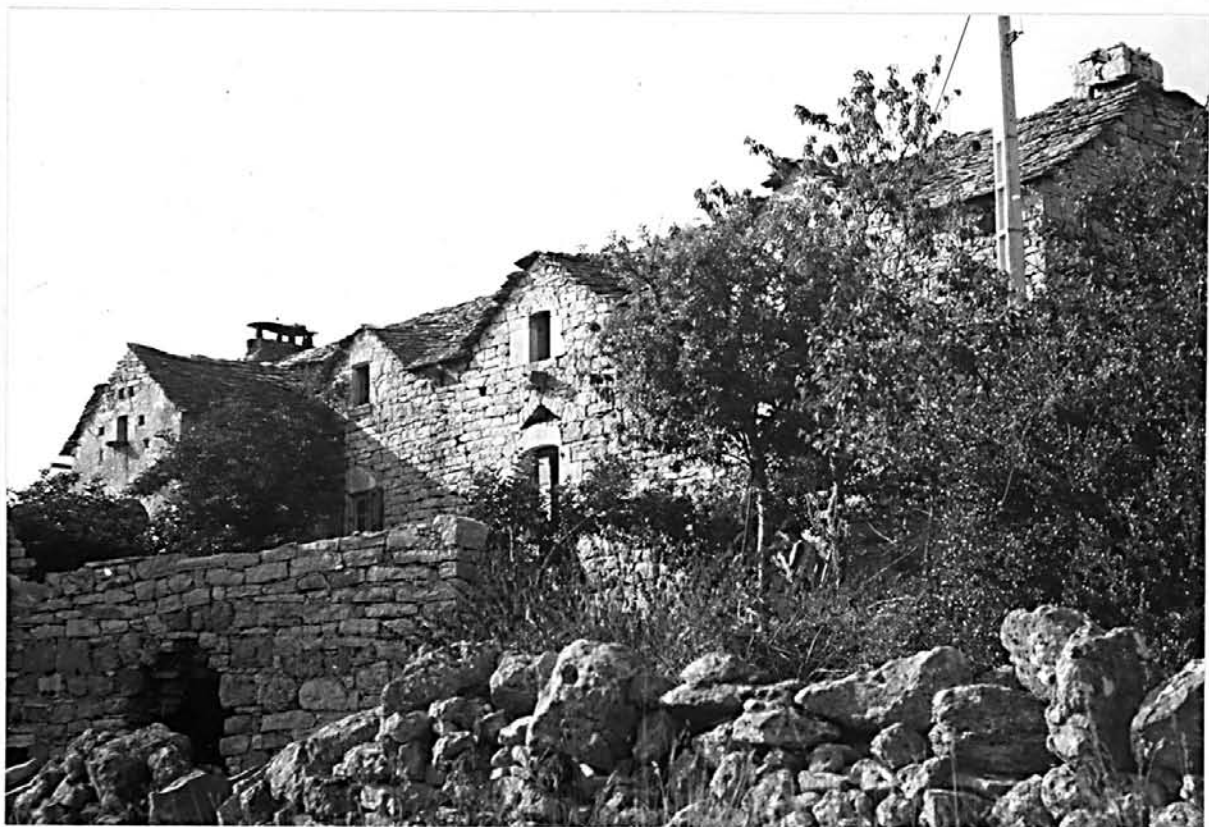
Photo J. VALLON
n° 68.48.1474 X

Vue d'ensemble de l'élévation Est.

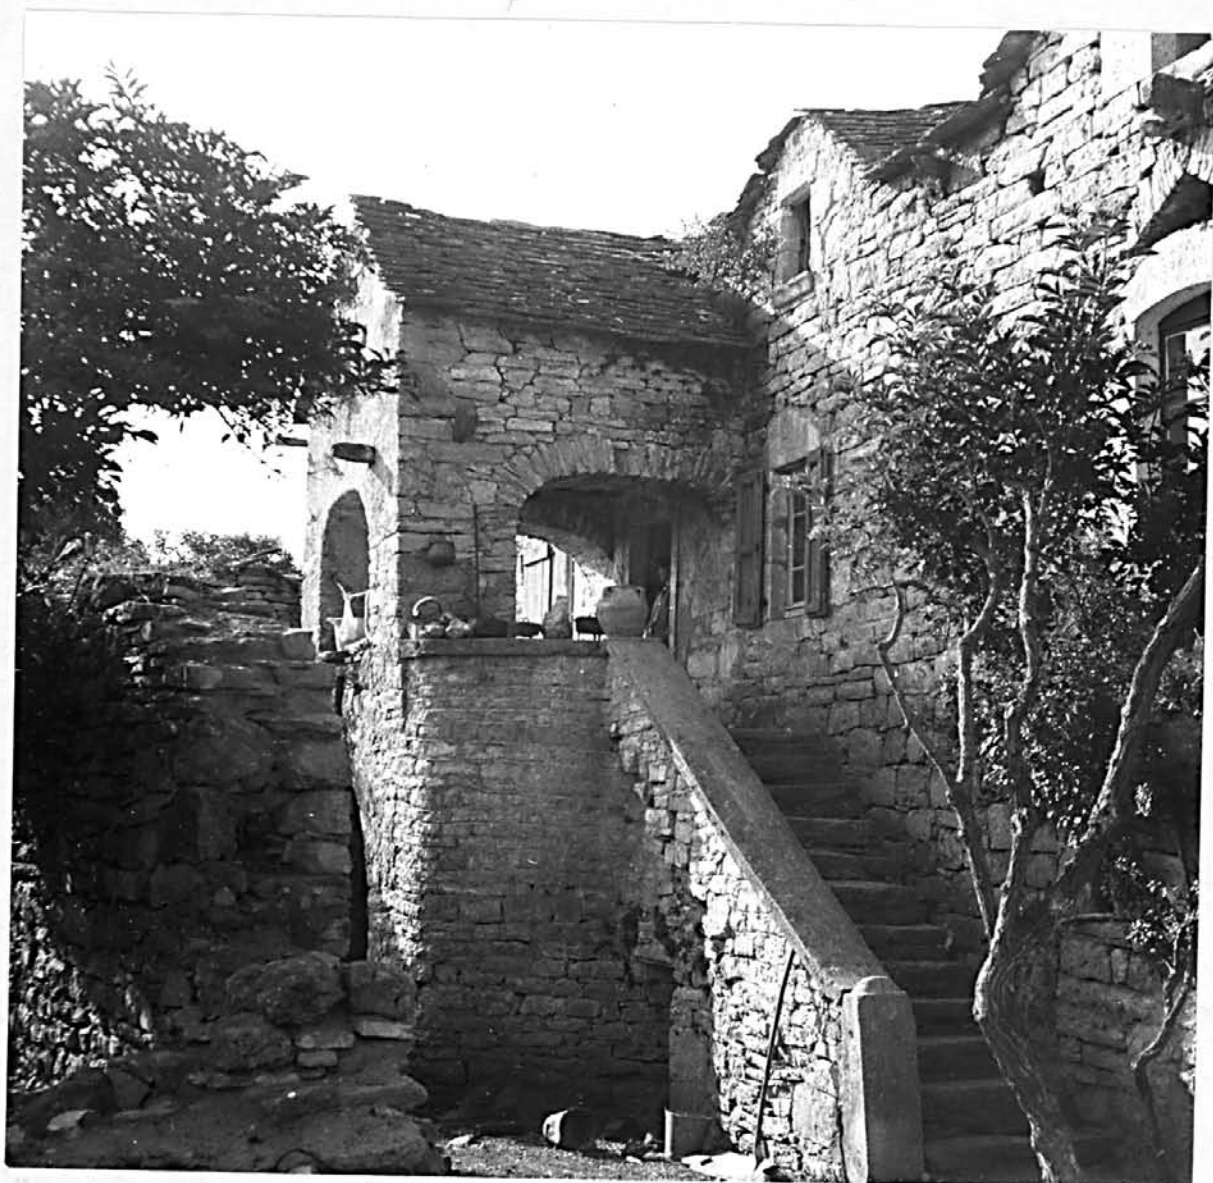
Photo J. VALLON
n° 68.48.1470 X
94 48 85 ZA

Elévation Est : escalier extérieur.

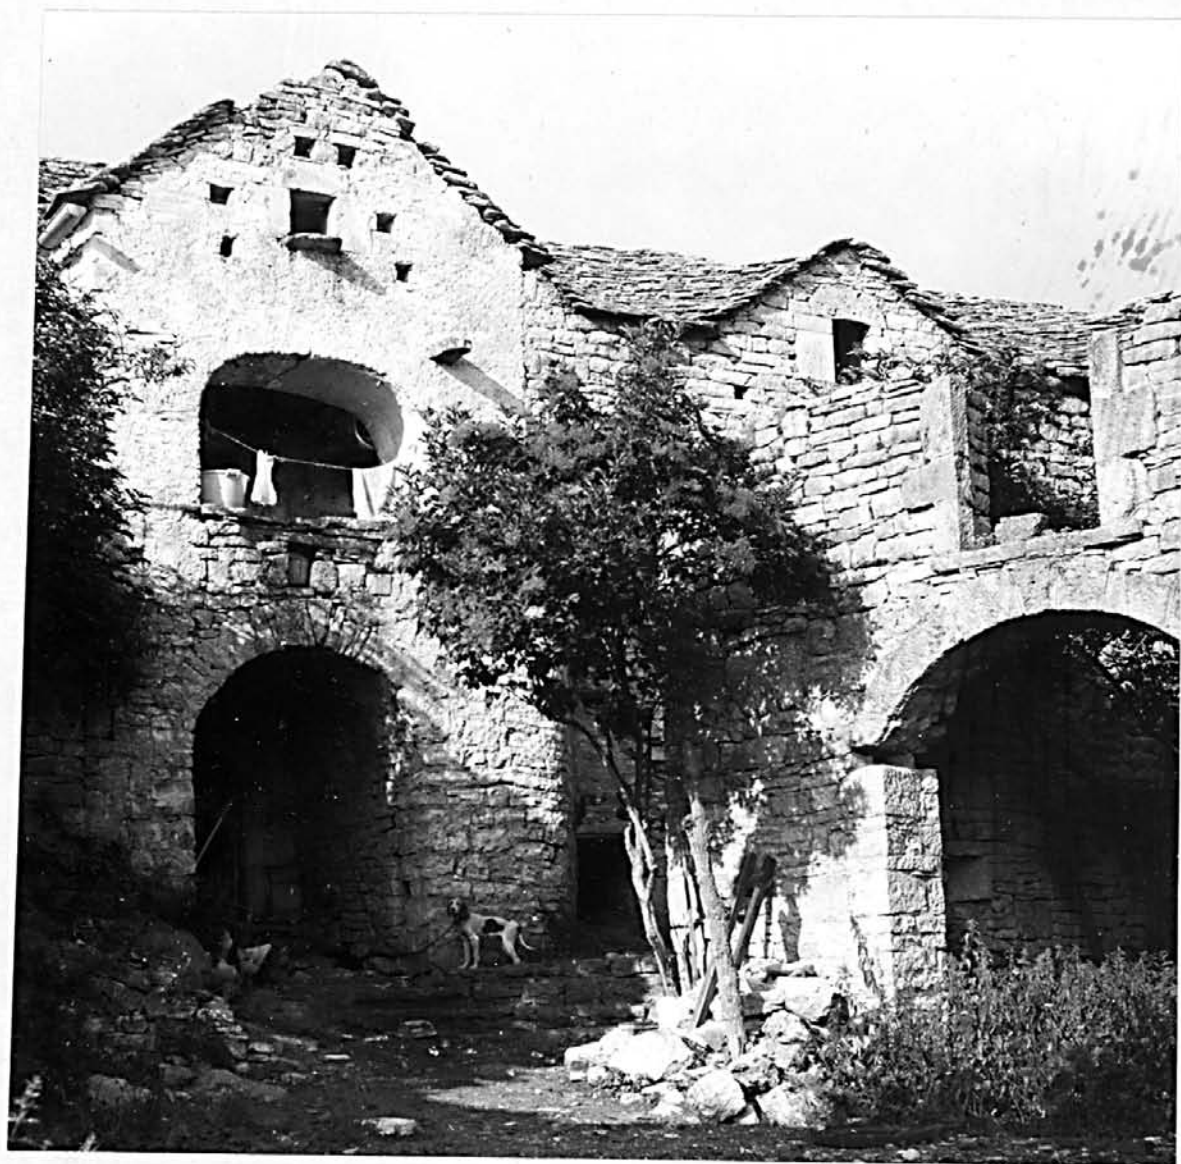
Photo J. VALLON
n° 68.48.1475 X

Corps de porche, élévation Est.

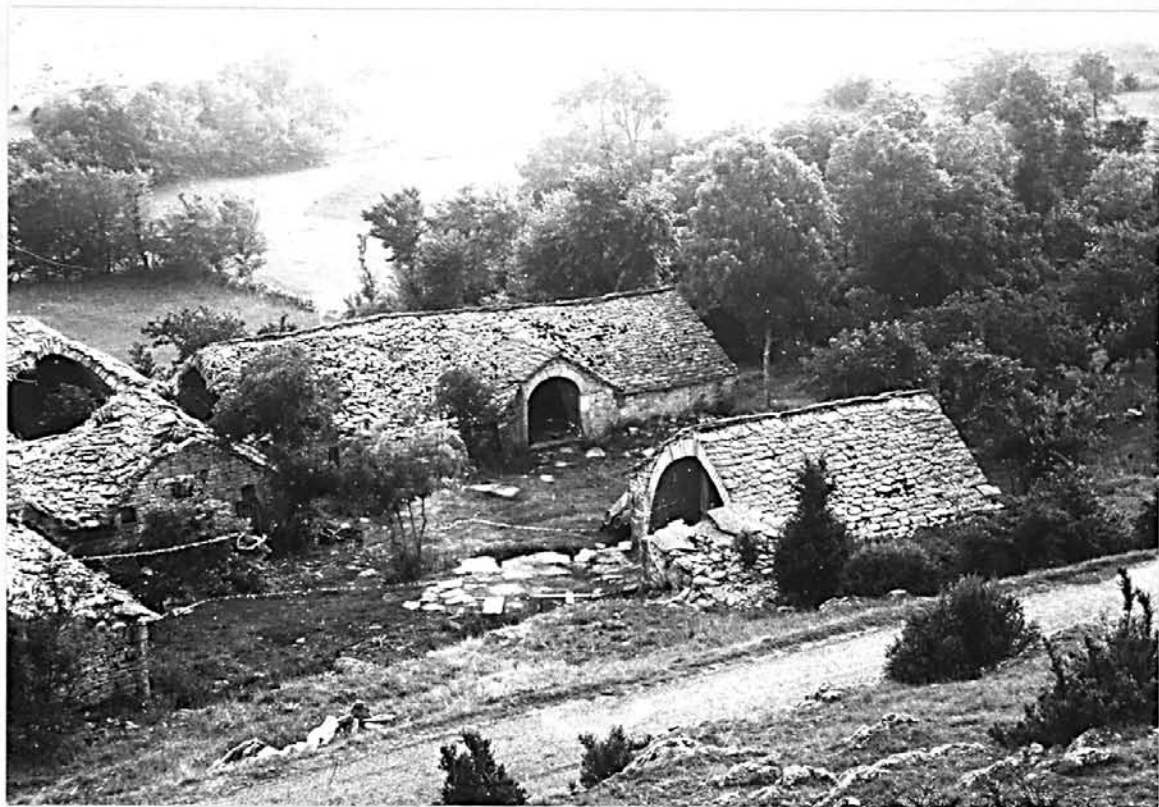
n° 68.48.1471 X

L'aire à battre, la grange et la remise.
