Localisation : 2B  
Aire d'étude : Castagniccia  
Commune : Talasani  
Adresse : 23e maison

Titre courant : **maison**  
Dénomination : maison

Référence : IA2B001206

Dossier d'inventaire préliminaire établi en 1999 par Campocasso Pierre-Jean ; Billat Hélène

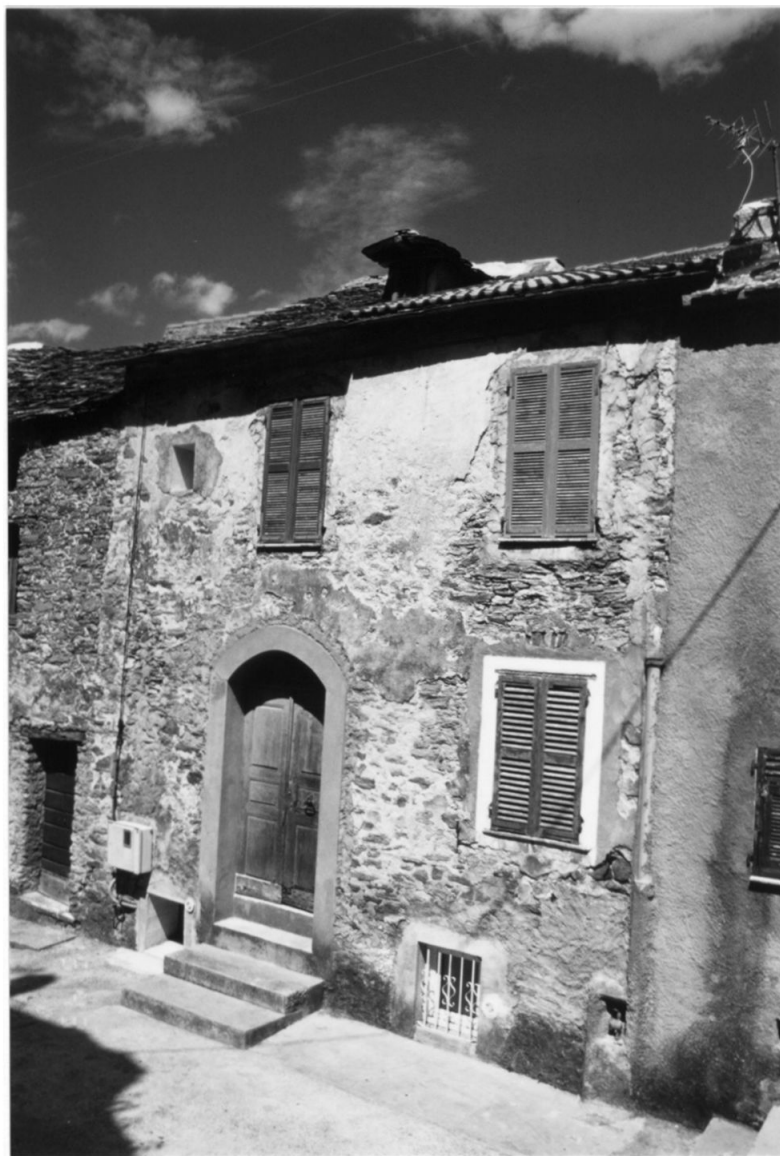
Phot. Inv. P. J. Campocasso  
99 2B 3543 ZA

Vue d'ensemble rue haute.

Logis distribué sur le rez-de-chaussée surélevé accessible par un emmarchement de trois degrés et sur l'étage carré desservi par un escalier intérieur. Présence d'une imposte en fer forgé au-dessus de la porte ménagée en étage de soubassement.

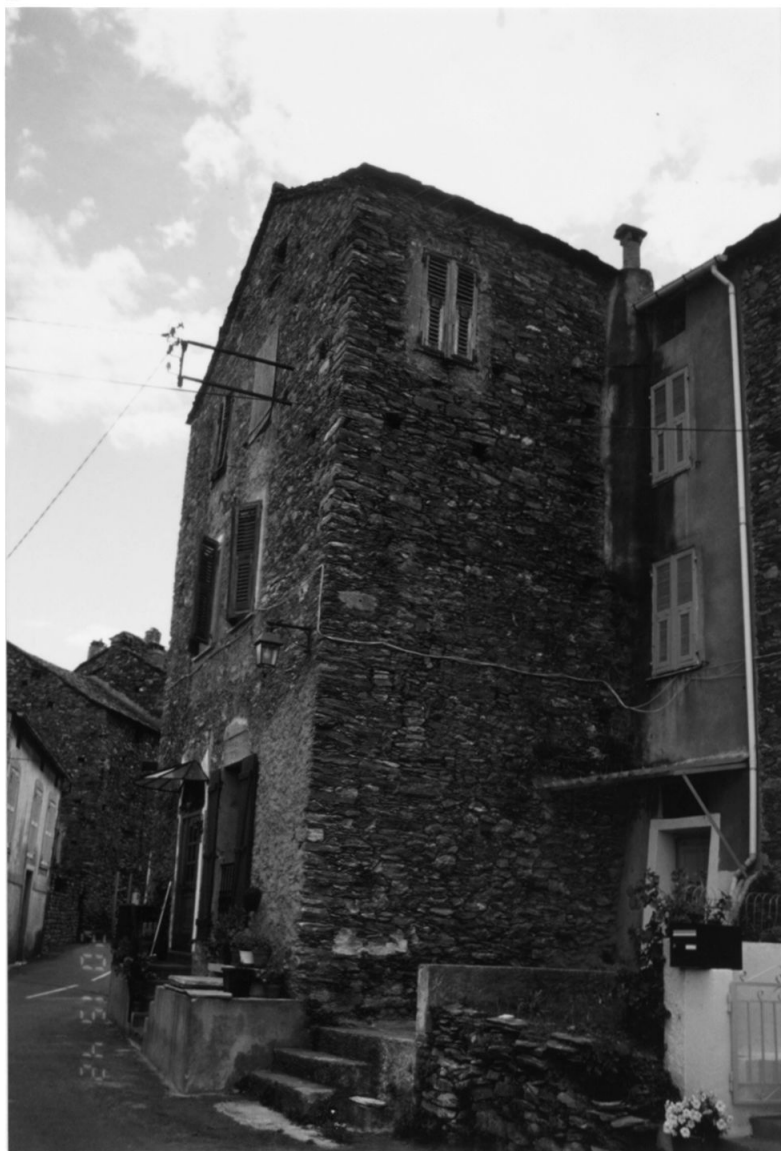
Phot. Inv. P. J. Campocasso  
99 2B 3 542 ZA

Vue d'ensemble rue basse.
