# LE GRENIER D'ABONDANCE

Classement au titre des monuments historiques  
(harmonisation de protection)  
3 février 2014

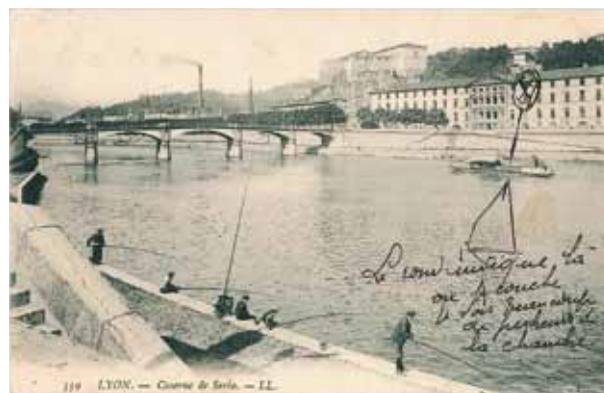
[1] La caserne de Serin vers 1900, à l'époque où elle abritait le 157<sup>e</sup> régiment d'infanterie. Carte postale anonyme, légendée par un soldat qui a indiqué la fenêtre de sa chambre (coll. part.)

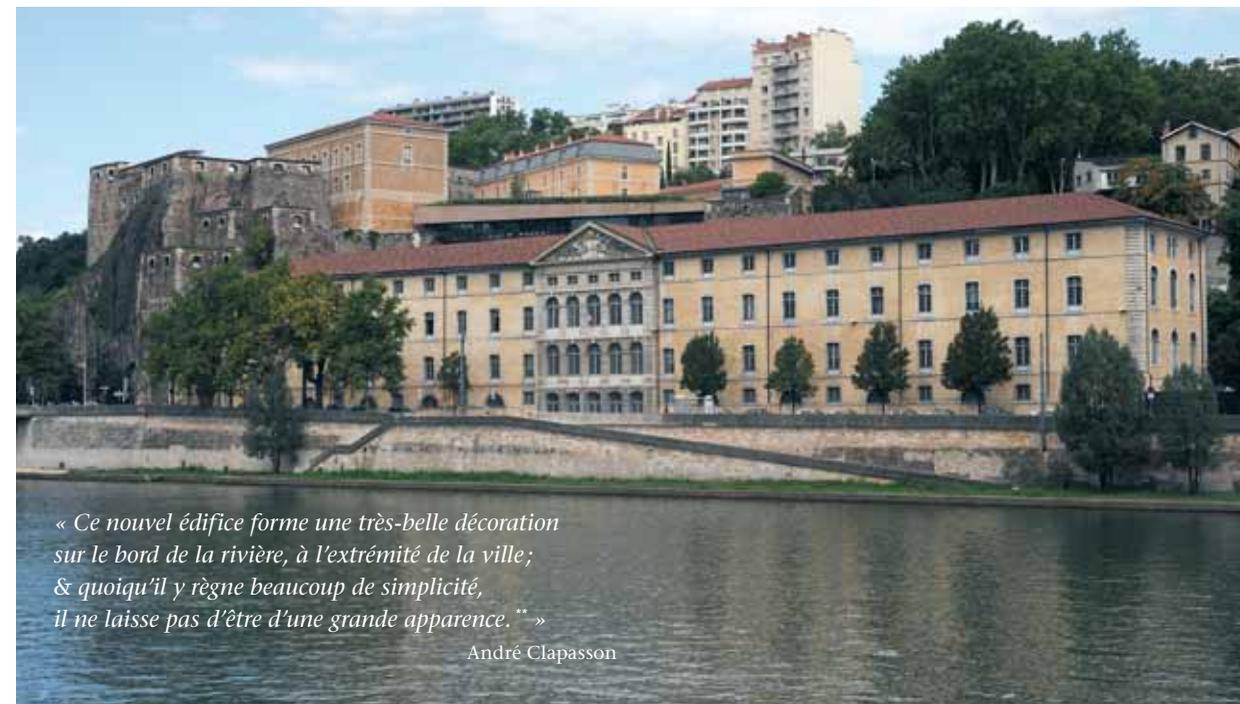
[2] Le Grenier d'Abondance aujourd'hui (façade donnant sur la Saône).

de Lyon, à l'entrée de la ville, sur la rive gauche de la Saône qui acheminait le blé de la Bresse et du Val de Saône. Un quai est construit en 1732, puis en 1749 un pont de bois, le pont d'Hallincourt, à peu près à l'emplacement de l'actuel pont Koenig. Avec ses 4278 m<sup>2</sup> de surface de stockage, le grenier pouvait contenir 16200 tonnes de blé mais, prévu trop vaste dès l'origine, il ne fut jamais totalement utilisé.

De part et d'autre d'un avant-corps\* central se développent deux longues ailes comprenant chacune dix travées\*. Les façades suivent une composition sobre; celle donnant sur la Saône concentre les rares éléments de décor, en particulier la sculpture du fronton\* symbolisant la destination du bâtiment – deux cornes d'abondance d'où s'échappent épis de blé, raisins et melons – ainsi que la tutelle qu'exerçait le pouvoir royal représenté

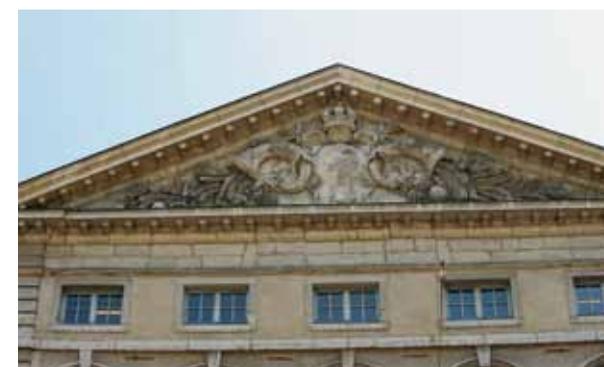
[3] Le Grenier d'Abondance. Le fronton, portant les armes martelées du maréchal de Villerois surmontées d'une couronne ducale.

par le maréchal-duc de Villeroy, gouverneur, sur le consulat lyonnais. La couronne ducale a été restituée en 1993 pour faciliter la lecture de la sculpture mais le cartouche\*, martelé à la Révolution, a été laissé en l'état. L'édifice présente des similitudes avec les immeubles de la place Bellecour, dont l'ordonnance fut conçue par l'architecte royal Robert de Cotte (1656-1735) et la construction dirigée également par Claude Bertaud de La Vaure : mêmes dispositions sur quatre niveaux, même rythme des travées\* et même mise en valeur du centre par un fronton\* orné d'un cartouche, avec cependant dans le cas de la place Bellecour une richesse d'ornementation liée au caractère prestigieux de l'opération que l'on ne retrouve pas au Grenier d'Abondance.

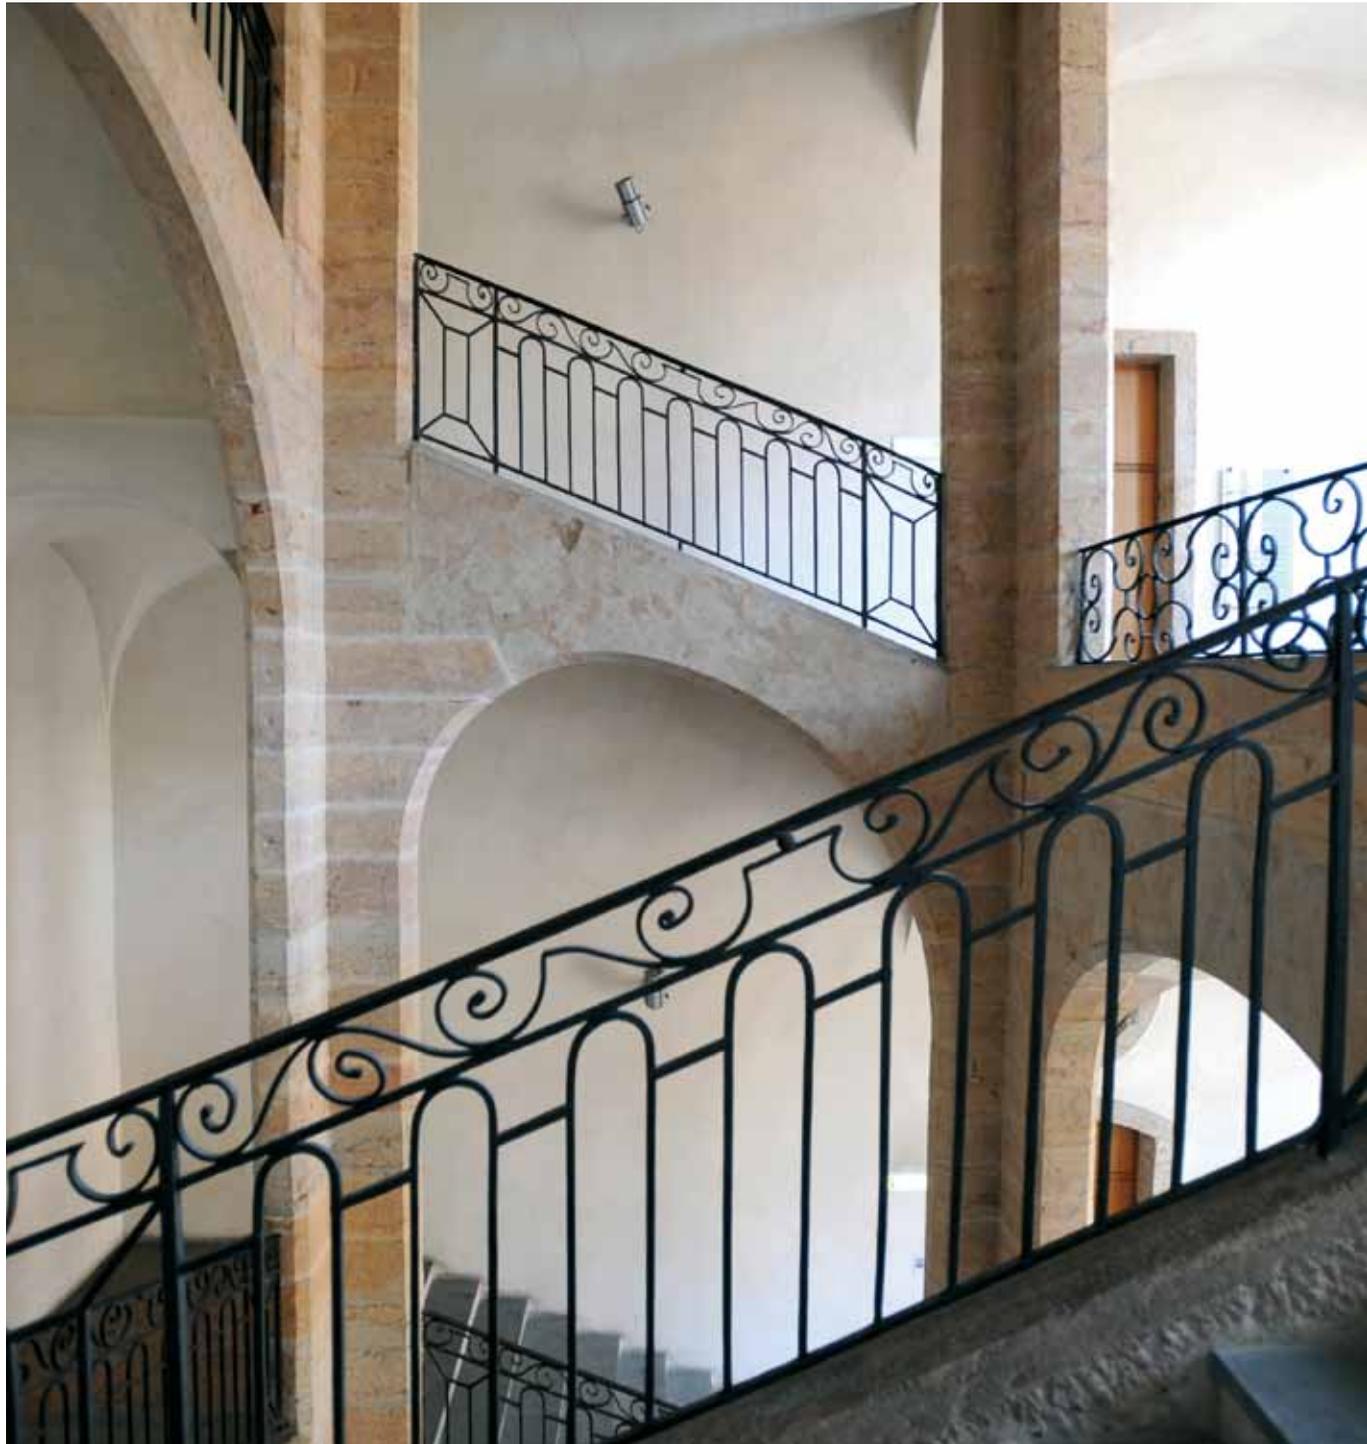
[4] L'escalier central du Grenier d'Abondance.

À l'intérieur, de part et d'autre d'un escalier central, se déploient sur trois niveaux trois travées voûtées d'arêtes\* retombant sur deux files de piliers (44 par niveau) et deux rangées de pilastres\* engagés dans les revers des façades, formant une structure extrêmement solide à l'épreuve des charges imposées par le stockage des grains. Le quatrième niveau simplement charpenté n'était pas subdivisé. Les trois étages étaient pavés de dalles en calcaire alors que le rez-de-chaussée très humide et où aucun stockage n'était envisagé était pavé de « cailloux de rivière ». Le grain était déchargé et monté en sacs à dos d'homme, puis étalé directement sur le sol dallé. La largeur des marches de l'escalier a été calculée pour faciliter la montée, tandis que les bancs de pierre disposés sur chaque palier servaient

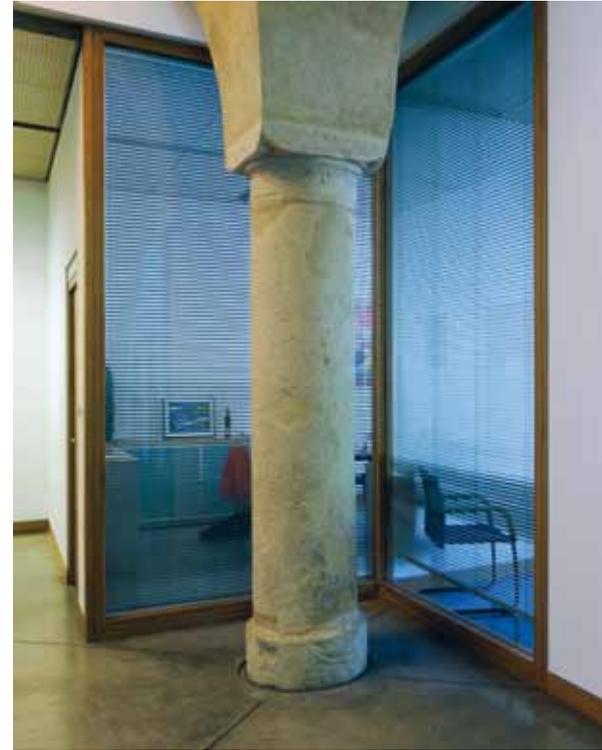
[5] Un pilier du second niveau, en calcaire à gryphaea.

Le choix des matériaux ainsi que les techniques de taille et de mise en œuvre – standardisation des blocs de pierre – font preuve d'une recherche d'économie : la pierre de taille est utilisée pour les éléments ayant un rôle structurel ou esthétique (façade de l'avant-corps\*, chaînes d'angle, encadrement des baies, supports, escalier principal), tandis que l'enveloppe du bâtiment est en maçonnerie. Les deux roches utilisées sont de provenance régionale : le calcaire à gryphaea (qui contient de nombreuses coquilles de gryphées, petites huîtres fossiles), provenant de Limonay au Mont-d'Or au nord de Lyon et le calcaire de Villebois, extrait en Isère. Ce dernier, plus dur et non gélif\*, est réservé aux extérieurs exposés aux intempéries ainsi qu'aux supports car, très dense, il résiste particulièrement bien à la pression. Le calcaire à gryphaea a été mis en œuvre pour les structures de l'intérieur du bâtiment : escalier central et tambours\* des colonnes. Les pierres utilisées pour l'intérieur du bâtiment proviennent de bancs médiocres et présentent des veines terreuses appelées « poils », mais la variété des couleurs (blanc, jaune, gris ou bleu) offerte par les différents oxydes a été largement utilisée.

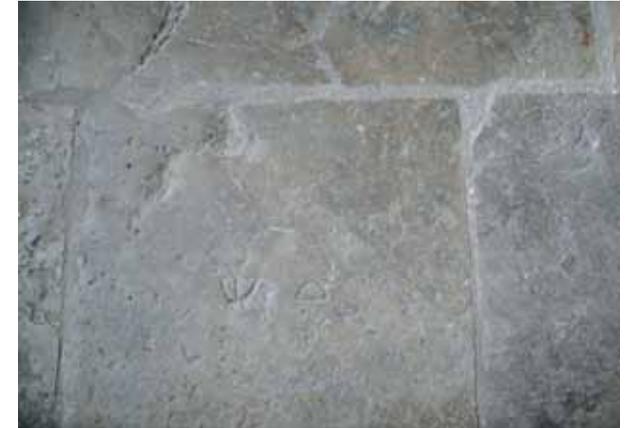
[6] Dalles du palier du premier étage du Grenier d'Abondance, calcaire de Villebois, portant des « marques de tâcherons » qui permettaient aux ouvriers de se faire rémunérer pour leur travail.

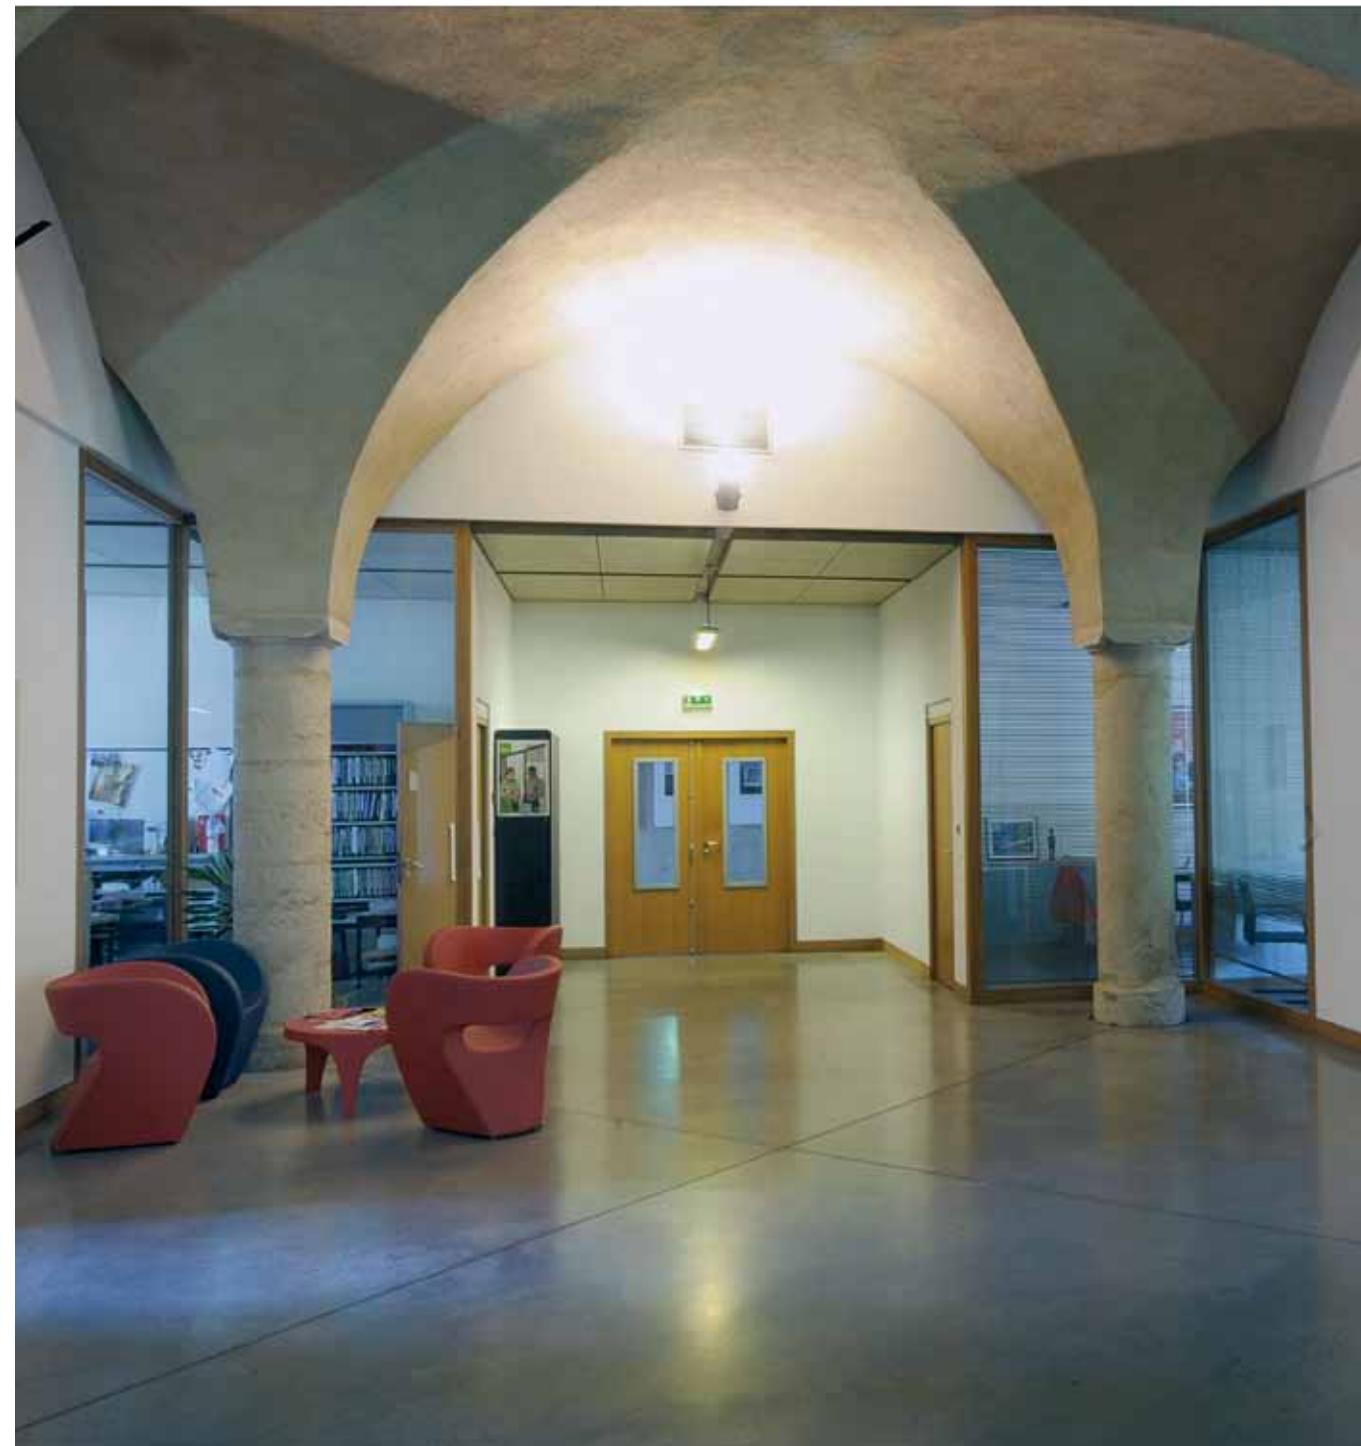
[7] Le couloir du second étage (bureau du directeur régional des affaires culturelles), après les travaux de réhabilitation des architectes Jean Pistre et Denis Valode.

La réhabilitation du bâtiment en 1990 a suivi un principe d'intervention *a minima* sur l'édifice et de réversibilité des nouveaux aménagements : tous les cloisonnements et les percements postérieurs à la construction ont été supprimés et chaque niveau a été découpé par des cloisons amovibles partiellement vitrées qui permettent de voir toutes les colonnes laissées libres à l'extérieur ou à l'intérieur des bureaux.
