Quelques exemples

**Archéologie du bâti :
du questionnement aux méthodes appliquées**

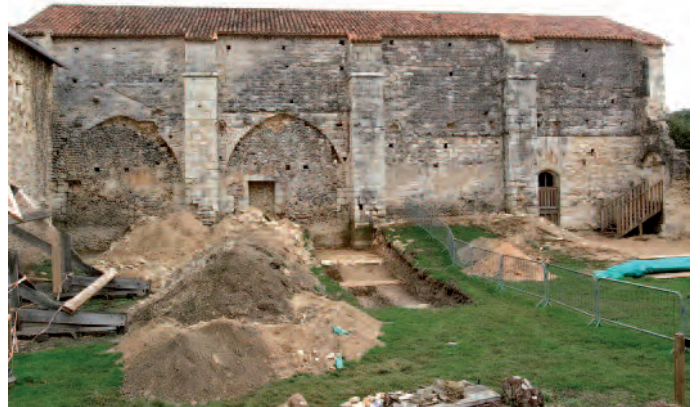
Archigny, abbaye Notre-Dame de l'Étoile : aire du cloître et mur sud de la nef de l'église abbatiale, campagne de fouille de 2004 (cliché : L. Prysmicki).

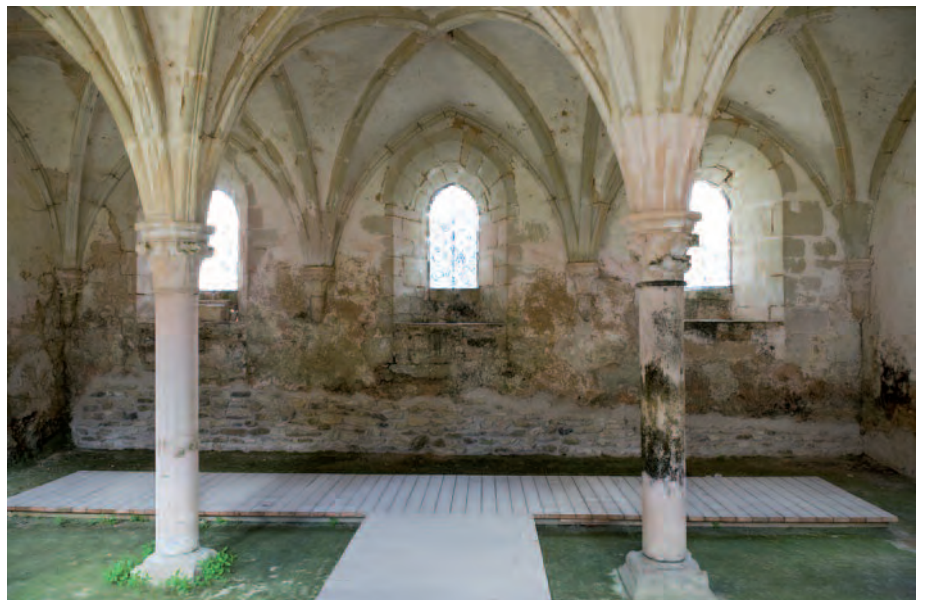
Archigny, abbaye Notre-Dame de l'Étoile : intérieur de la salle capitulaire en 2010 (cliché : L. Prysmicki).

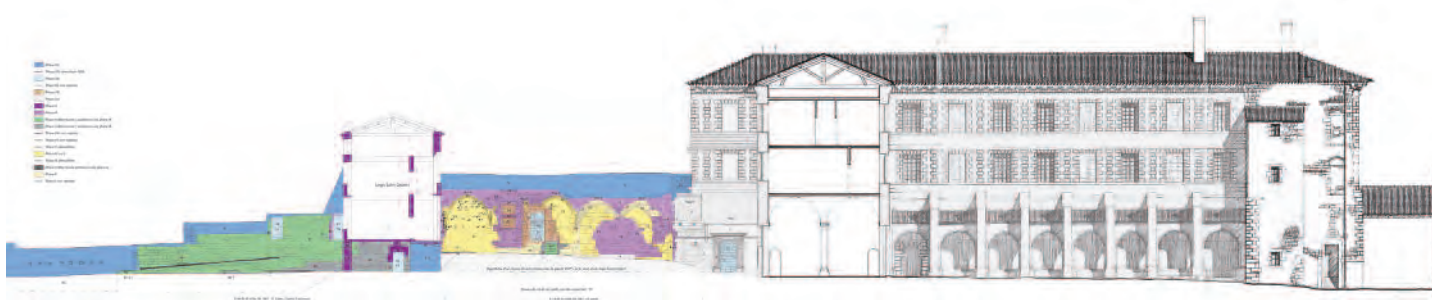
Celles-sur-Belle, bâtiments conventuels de l'abbaye : relevé de l'élévation occidentale des murs M1 et M2 avec proposition de phases (DAO : P. Bouvart).

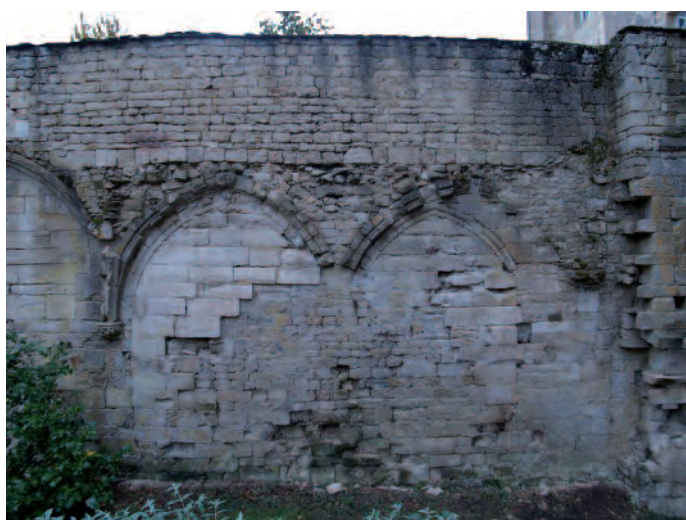
Celles-sur-Belle, bâtiments conventuels de l'abbaye : vestiges de la galerie orientale du cloître (cliché : P. Bouvart).

tion d'un pèlerinage¹¹. Les plus anciennes constructions conservées en élévation sont attribuées à cette période de plein essor. D'après les diverses études, elles se résument au portail occidental de l'église abbatiale¹² et à la crypte de l'église paroissiale Saint-Hilaire¹³. La nature et l'organisation des bâtiments conventuels demeurent, à ce stade, méconnues. Les vestiges étudiés s'apparentent à une galerie orientale de cloître couverte de voûtes d'ogives (phase II). Leur chronologie est uniquement suggérée par le profil mouluré des ogives et le décor végétal d'un culot. La construction paraît plus tardive que l'église, éventuellement du XIII^e siècle.

Certaines voûtes de cette galerie de cloître semblent victimes d'un effondrement dont la chronologie et les modalités restent inconnues (phase III). Une démolition n'implique pas obligatoirement des dégradations volontaires. L'absence d'entretien explicitement énoncé par un texte de 1429 peut être l'une des causes.

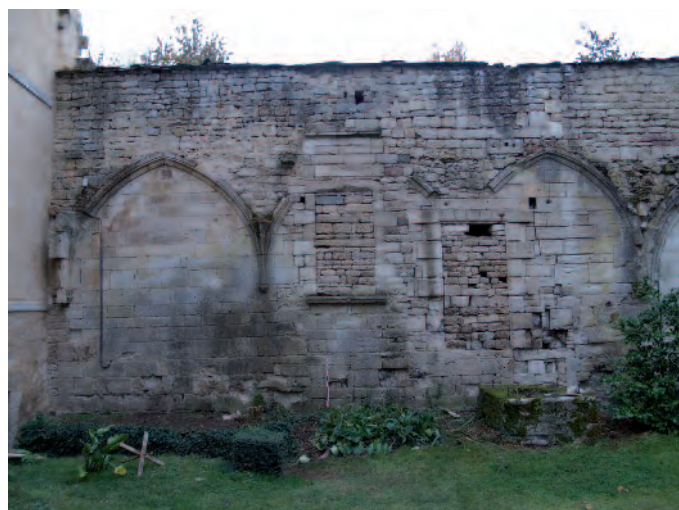
Celles-sur-Belle, bâtiments conventuels de l'abbaye : travées construites en prolongement de la galerie orientale du cloître (cliché : P. Bouvart).

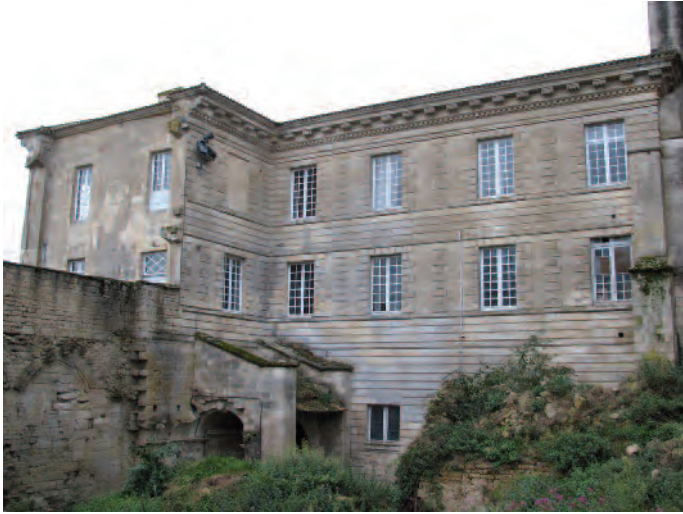
Celles-sur-Belle, bâtiments conventuels de l'abbaye : constructions interrompues de François le Duc dit Toscane (cliché : P. Bouvart).

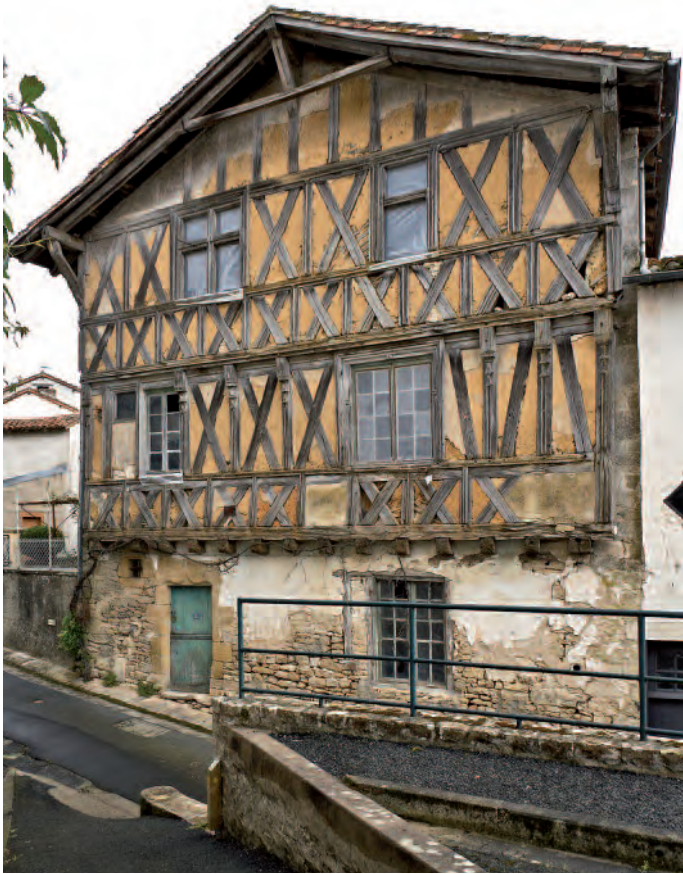
Charroux, maison à pans de bois au n° 16 de la rue Saint-Sulpice (cliché : L. Prysmicki).

La maison, de plan rectangulaire, est construite en pierre hormis les étages de la façade à pignon sur rue qui sont en pans de bois. Le rez-de-chaussée était dévolu au stockage et à l'activité commerciale ou artisanale comme en témoigne la présence, à l'origine, d'un étal sur la rue. Au premier étage et au second étage sous charpente se trouvait l'habitat proprement dit. Les cloisons internes médiévales sont en pans de bois.

L'étude archéologique a permis de relever précisément les assemblages complexes du pan de bois de façade, qui a comme particularité de masquer derrière les sablières de chambrée les abouts des solives de plancher, les poteaux du niveau inférieur venant porter la sablière de plancher mais également la sablière de chambrée. De plus, chaque niveau est divisé par une sablière intermédiaire, qui bien qu'elle accentue l'aspect esthétique de la structure, nuit pourtant à la solidité de l'ensemble. Enfin, l'intégralité des bois qui portent le décor sculpté et mouluré appartient à des organes porteurs (on ne trouve ici aucun élément de placage). La charpente, à faible pente, est à fermes et pannes. A l'intérieur, l'escalier d'origine qui mène au deuxième étage est encore conservé. Il s'agit d'un escalier de bois aux marches monoxyles pleines tenonnées par-dessous aux limons.

L'étude archéologique des élévations et l'analyse des bois ont montré que cette maison est homogène et que la charpente comme le pan de bois de façade n'ont guère été modifiés depuis le Moyen Âge. L'analyse dendrochronologique a pu apporter une datation précise : les bois sont tous abattus dans l'hiver 1469 et sont utilisés encore verts dans la construction qui doit avoir lieu au début des années 1470¹.

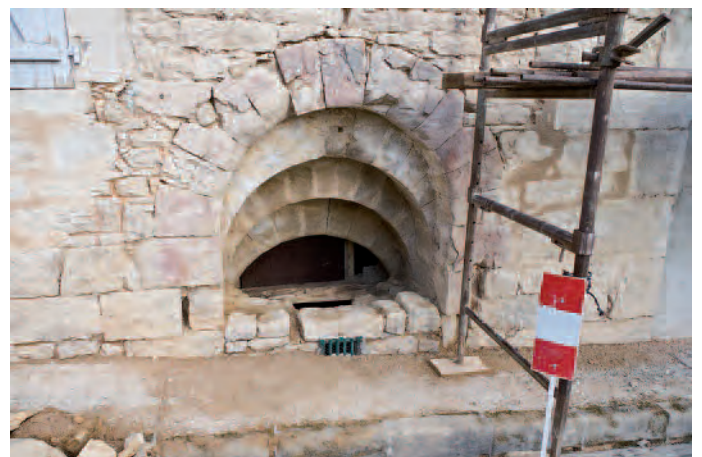
Charroux, maison romane : descente de cave sur la rue à arcs successifs (XIIe siècle). Remarquer les pierres rubéfiées par un violent incendie (cliché : L. Prysmicki).

Dans le courant du Moyen Âge un incendie important a fait éclater les pierres jusqu'aux fenêtres géminées de l'étage. Après cet incendie, les fenêtres géminées sont remplacées

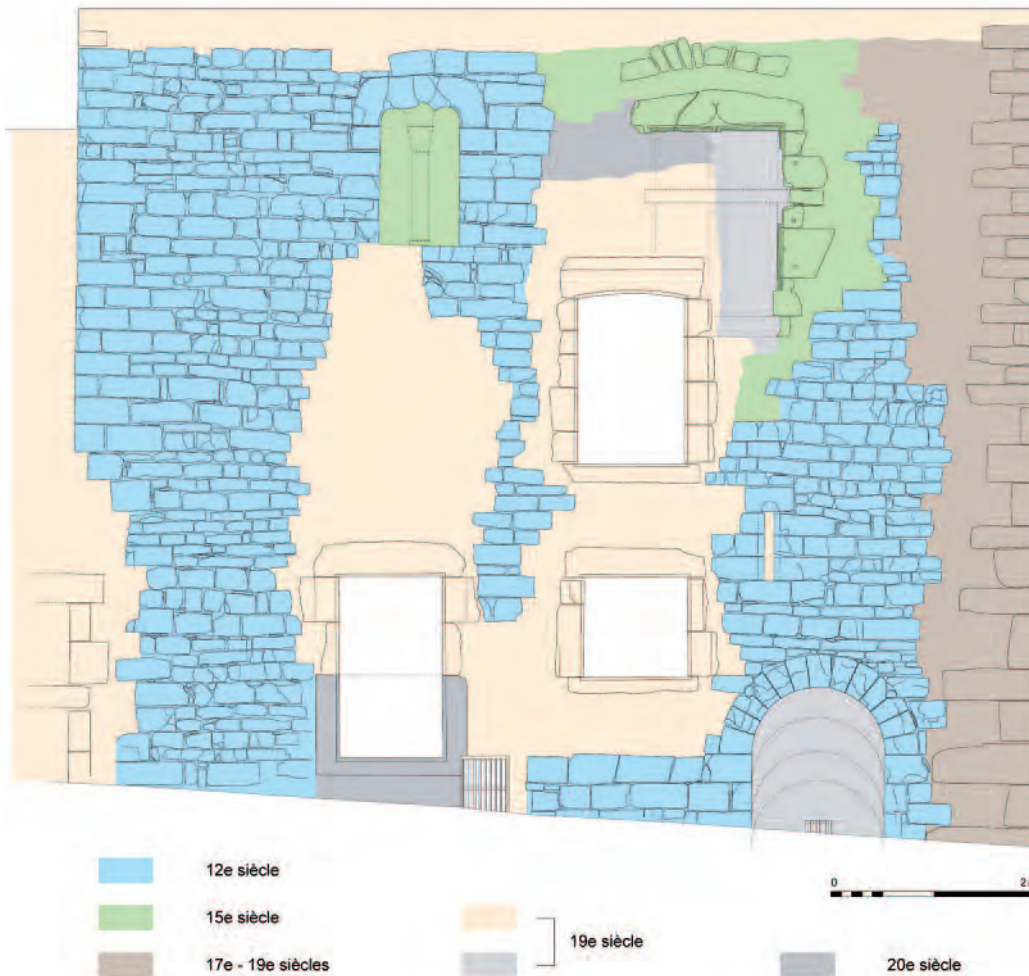
Charroux, maison romane : relevé de la façade ouest
(DAO : L. Prysmicki).

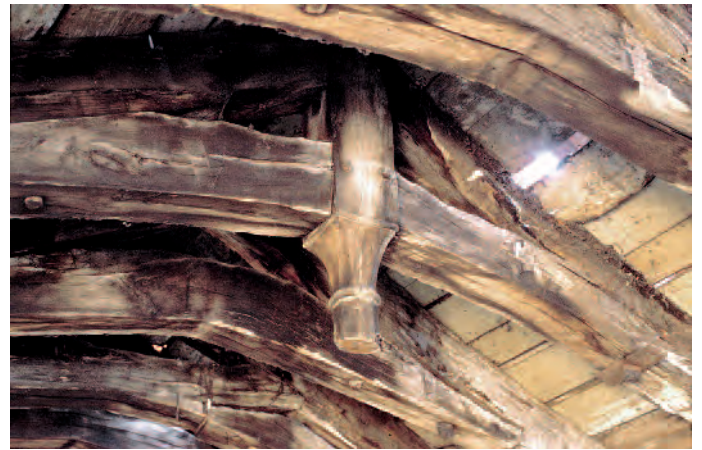
Niort, hôtel Saint-Vaize : charpente apparente du XIIIe s. au premier étage du bâtiment 1, détail du poinçon (cliché : L. Prysmicki).

Sur sa moitié nord-ouest, le premier étage du corps principal est couvert d'une charpente apparente médiévale. Elle est composée de chevrons formant ferme, très rapprochés, qui s'encastrent dans une sablière haute. Des

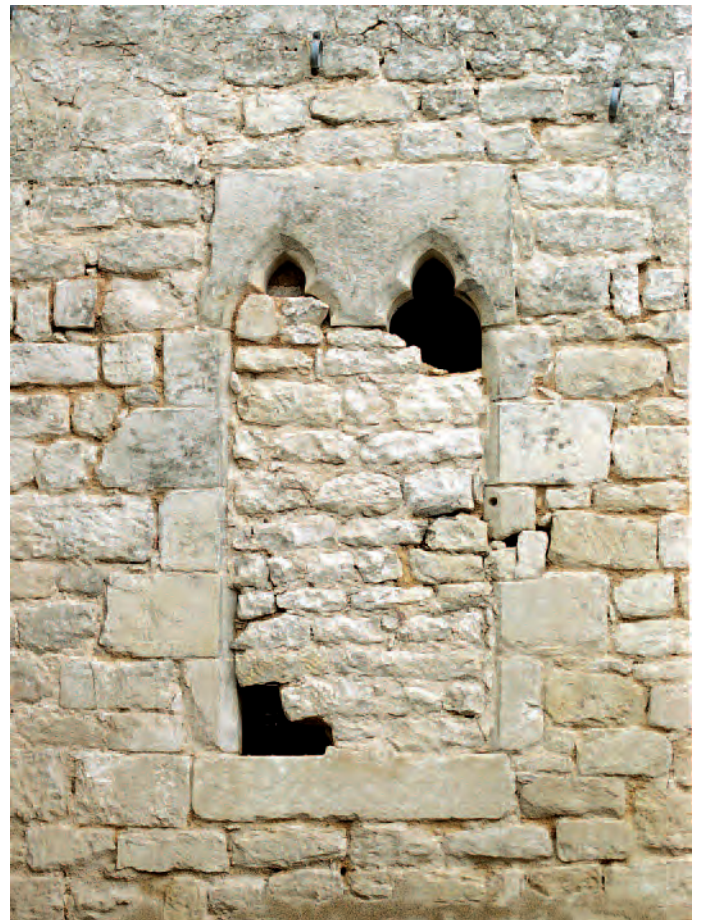
Niort, hôtel Saint-Vaize : façade sud-ouest du bâtiment 1, fenêtre géminée du XIIIe s. au premier étage (cliché : L. Prysmicki).

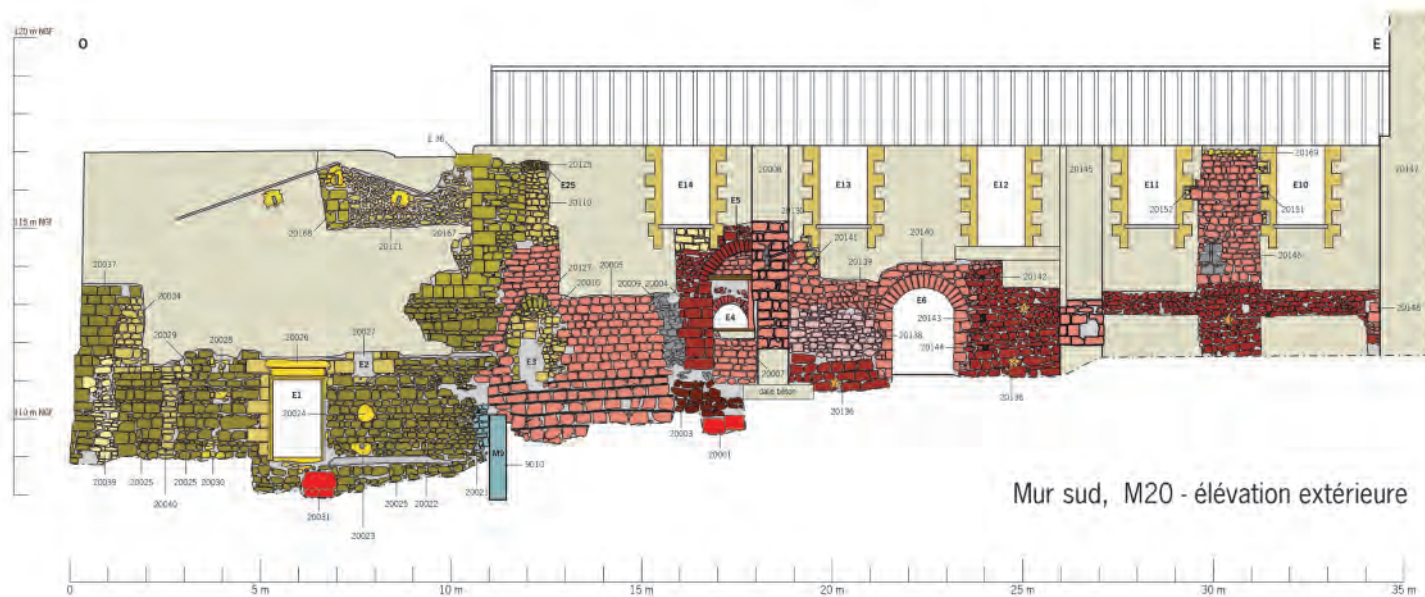
Poitiers, Le doyenné : étude phasée des mur sud (M20 - élévation extérieure) et nord (M60 - élévation intérieure) du bâtiment appelé « réfectoire » (DAO : G. Pouponnot).

des contreforts, etc). Les relevés de ces différentes maçonneries ont été recalés par orthophotoplan, complétés, le cas échéant, par quelques relevés manuels. Des prélèvements systématiques (mortiers, charbons de bois, dendrochronologie) susceptibles de livrer autant d'informations nécessaires pour définir la chronologie des différentes phases de construction ont été réalisés. Six mois après cette étude, la totalité des parements extérieurs ont été piquetés. Au regard du décalage présumé innocent entre l'expertise archéologique et la mise à nu des maçonneries, les résultats ne s'appuient malheureusement que sur une approche lacunaire du bâtiment.

- La première (VII-Xe siècle), se concentre sur l'actuel mur gouttereau sud (M20) et précède la construction du bâtiment. Cette maçonnerie, large de 2,20 m est observée sur plus de 15 m de long. Elle est montée à l'aide de moellons et de blocs calcaires liés au mortier. Elle est pourvue d'un ressaut interne de fondation qui bénéficie d'un pendage incliné obéissant ainsi au relief naturel du site. Cinq trous de boulin traversant ont, par ailleurs, pu être iden-

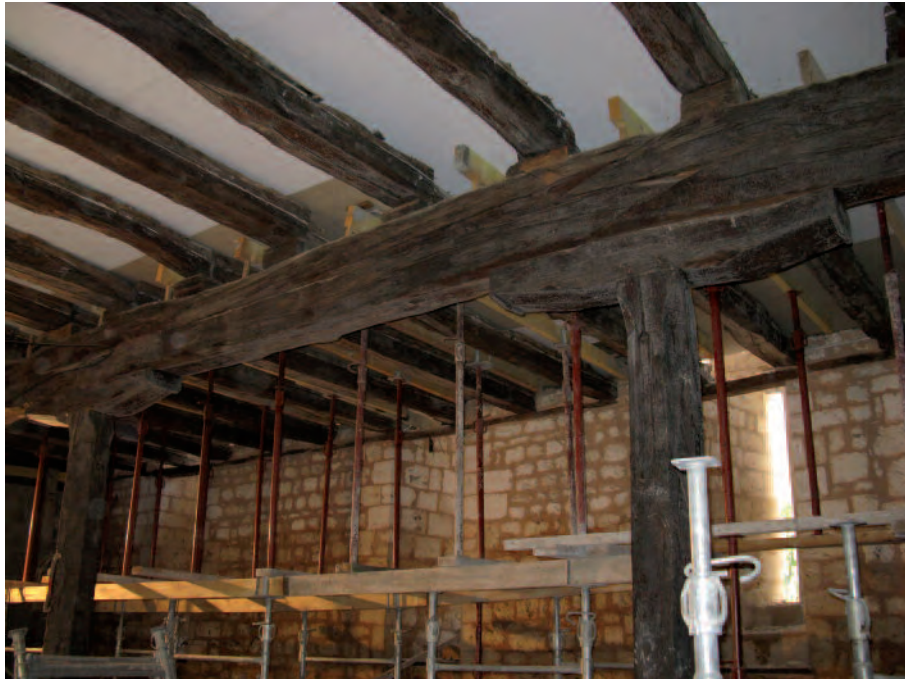
Poitiers, Le doyenné : plancher du XIIIe siècle dans le « réfectoire » (clichié : Inrap).

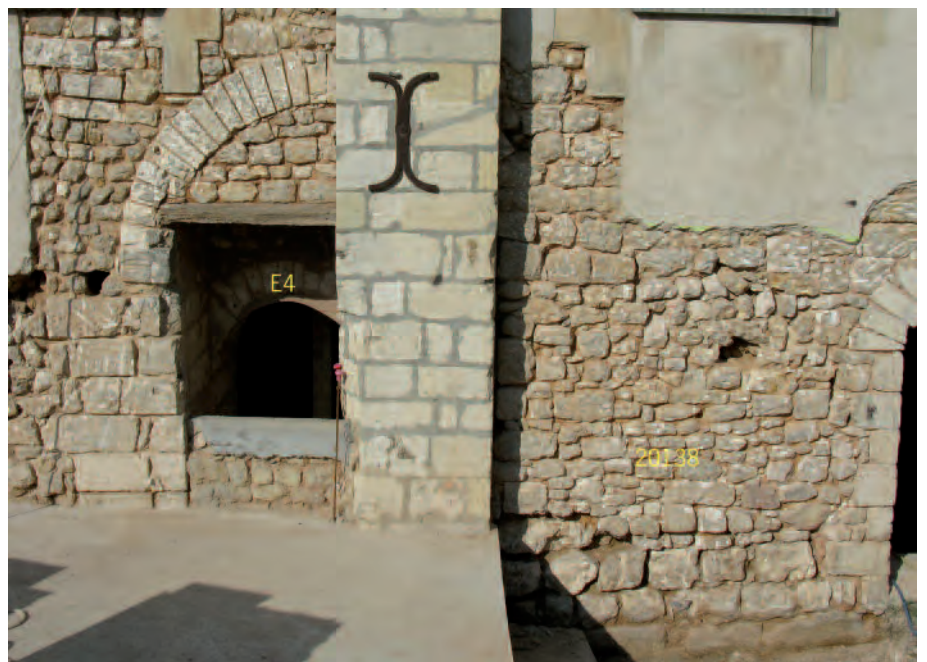
Poitiers, Le doyenné : porte inédite dans la clôture du haut Moyen Âge (clichié : Inrap).

Le cadre de l'intervention, ainsi que l'apposition plus tardive d'un contrefort, n'ont pas permis d'appréhender avec précision la relation entre cette première maçonnerie imposante et l'ouverture dégagée sur la partie occidentale (E5). Appareillée sur le piédroit ouest, elle consiste en une baie clavée dont la largeur atteint plus de 2m et sa hauteur 3,75 m, ce qui semble relativement large pour une simple porte piétonnière. La voûte est montée à l'aide de claveaux étroits et faiblement clavés ménageant l'apposition d'un joint de pose plus important vers l'*extrados*. Seul le premier claveau bénéficie d'un traitement particulier. Il consiste en un bloc monolithe rectangulaire sur lequel est entaillé un faux joint. Étant donné le trop faible ébrasement de ce dernier, le raccord avec le piédroit ouest de la baie s'effectue au moyen d'un joint de mortier s'épaississant vers l'*extrados*. Ces quelques particularités non reconnues sur l'abbatiale Romane impliquent la réalisation d'une campagne de travaux antérieure à celle de l'église.

Cette ouverture constitue donc le seul accès reconnu entre deux espaces. L'espace extérieur, contemporain de cette construction, a été reconnu comme une aire vouée aux inhumations alors que l'espace intérieur, serait davantage dédié au complexe basilical.

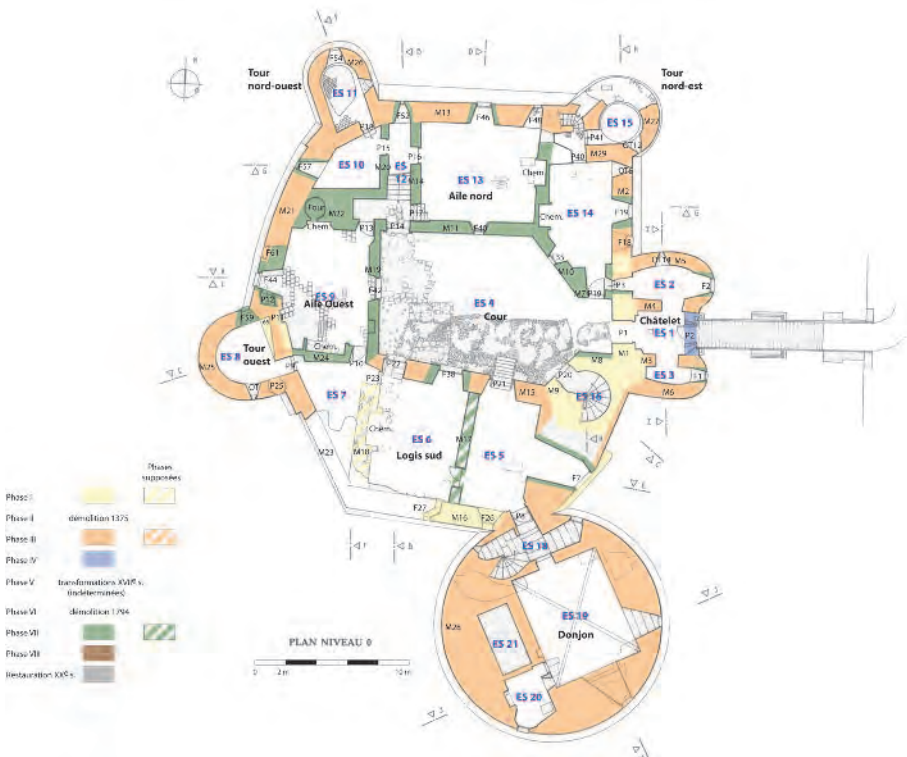
Saint-André-sur-Sèvre, château de Saint-Mesmin : plan du rez-de-cour avec proposition de phases (DAO : P. Bouvart).

Le châtelet d'entrée connaît ultérieurement des transformations. Elles sont probablement liées à la nécessité de perfectionner ou rétablir le dispositif de pont-levis (phase IV). Ces réaménagements comprennent de nouvelles canonnières. Ces travaux sont, de ce fait, estimés contemporains des guerres de Religion. La construction d'une porterie dans la basse-cour découlerait du même contexte. L'abattage de ses bois d'œuvre entre 1565 et 1593 abonde en faveur de cette hypothèse.

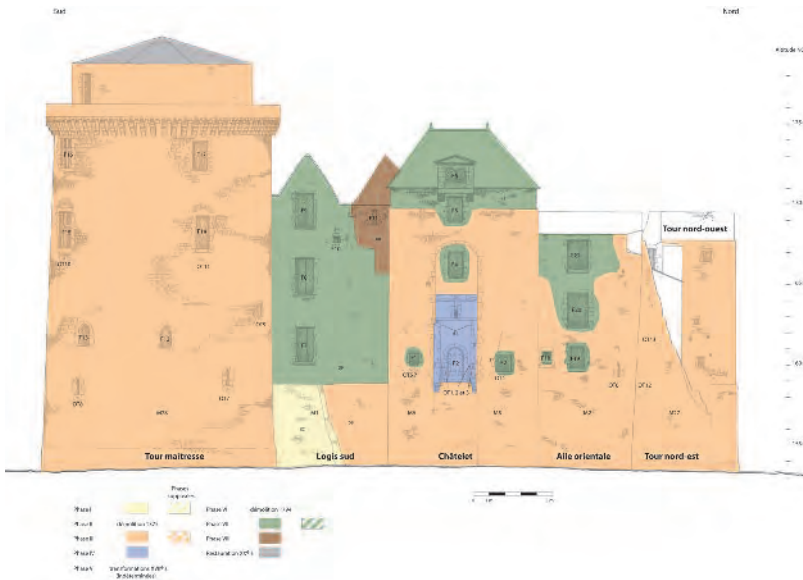
Saint-André-sur-Sèvre, château de Saint-Mesmin : élévations extérieures orientales avec proposition de phases (DAO : P. Bouvart).

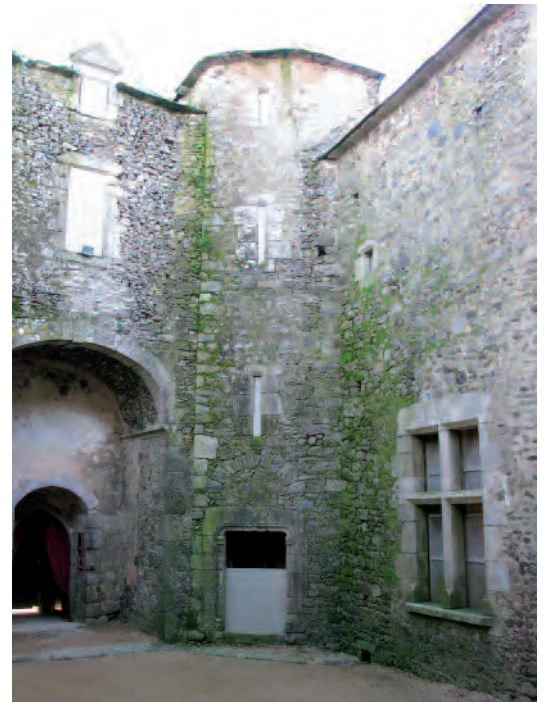
Saint-André-sur-Sèvre, château de Saint-Mesmin : Tourelle d'escalier en vis de la phase I (cliché : P. Bouvart).

maît une salle ou un logis dont la relation avec une tourelle d'escalier en vis reste à définir. Aucun indice archéologique n'autorise d'estimation chronologique. A défaut, l'implantation du château de Saint-Mesmin est seulement avérée à partir de la seconde moitié du XIV^e siècle. L'édifice, occupé par Jean de Montfaucon, est qualifié de « bon château et forteresse réputée »².

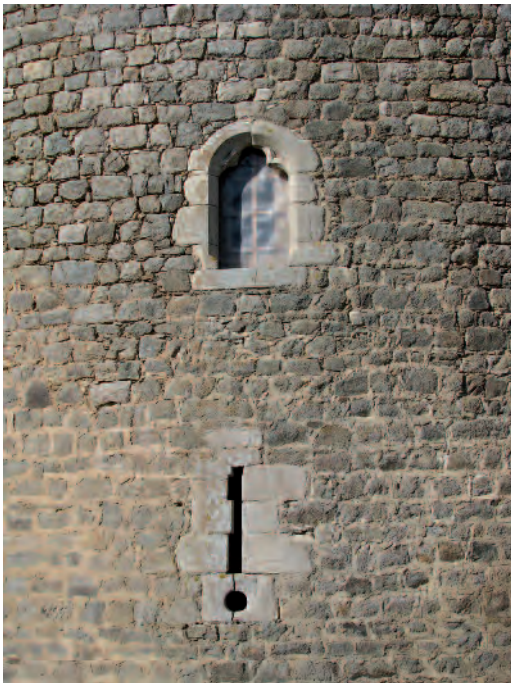
Saint-André-sur-Sèvre, château de Saint-Mesmin : canonnière et baie de la tour maîtresse (cliché : P. Bouvart).

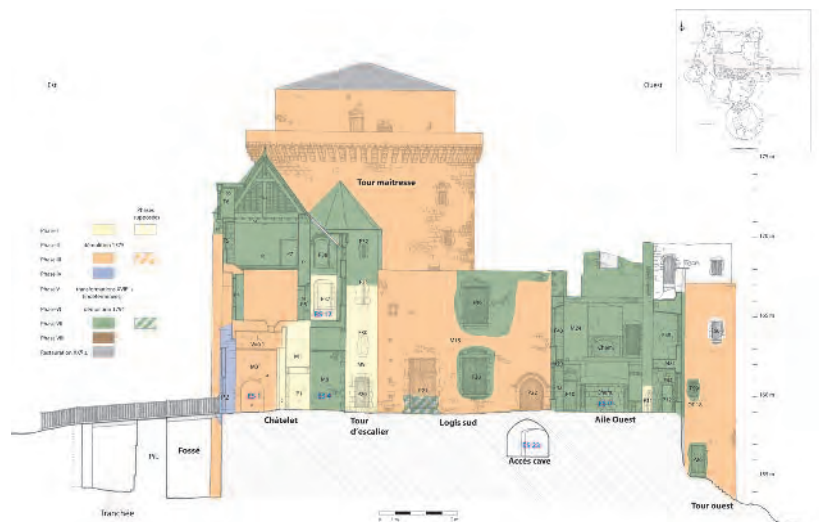
Saint-André-sur-Sèvre, château de Saint-Mesmin : coupe est-ouest dans l'axe du châtelet et vue vers le sud avec proposition de phases (DAO : P. Bouvart).

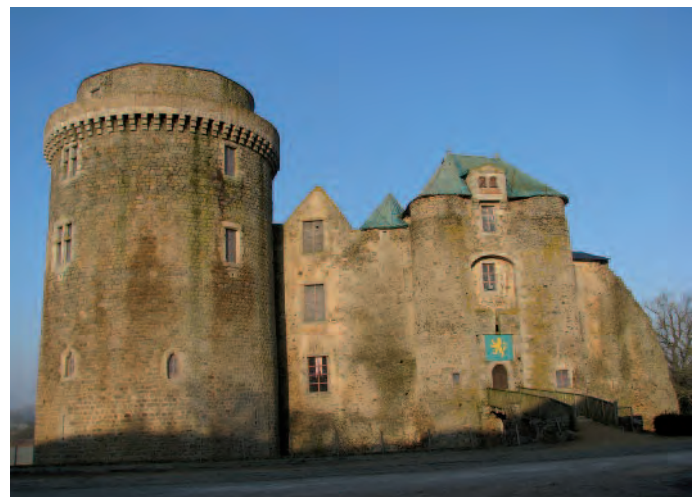
Saint-André-sur-Sèvre, château de Saint-Mesmin : élévations extérieures orientales avec la tour maîtresse à gauche (cliché : P. Bouvart).

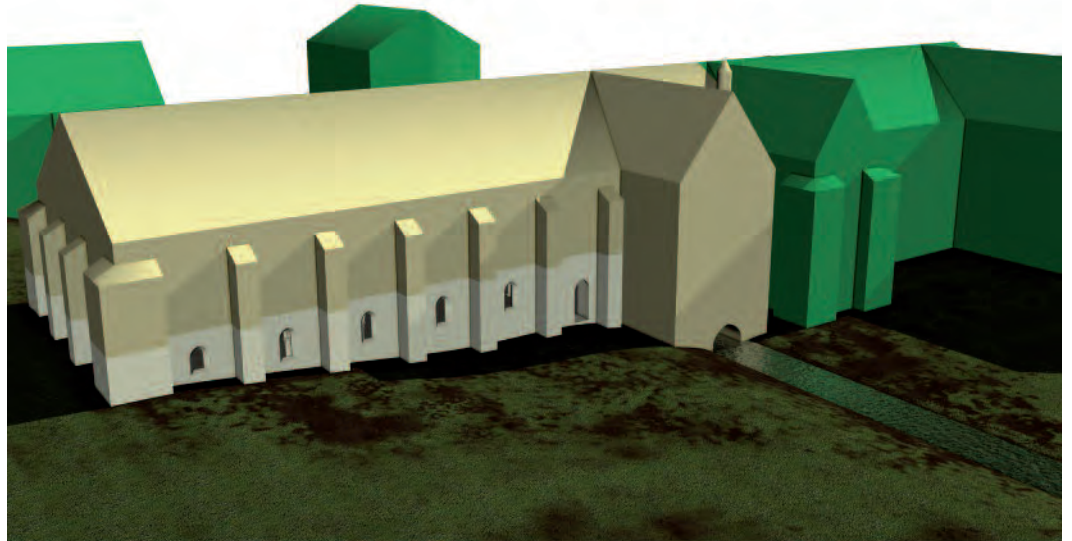
Saint-Bris-des-Bois, abbaye de Fontdouce : modélisation en 3D de la salle des moines, vue d'ensemble depuis l'est / vue en écorché depuis le nord-ouest. En gris : restitution de la salle des moines (données fiables) ; en beige : restitutions plus hypothétiques (dortoir, latrines, cheminée) ; en vert : bâtiments médiévaux conservés en élévation (réalisation : M. Linlaud).

L'étude des élévations de la salle et des structures internes ajoutées au cours du Moyen Âge, alliée aux données stratigraphiques, a permis de mieux comprendre les fragilités et le processus de destruction de la salle. Amorcée peut-être dès le XIIIe siècle, cette ruine progressive est vraisemblablement liée à la faible altitude par rapport au cours d'eau, situation propice aux inondations. Un mur de refend, avec contreforts, est construit au centre de la salle (XIIIe – XIVe siècles ?). Il semble avoir suffi, dans un premier temps, à maintenir la voûte des 4 travées nord. Les piliers des 5 travées sud ont par contre été renforcés par des poutres enserrant les chapiteaux et ancrées dans les murs gouttereaux. Ces dispositions n'ont pas pu empêcher l'effondrement progressif des voûtes. Avant le XVe siècle, les 2 dernières travées sud sont détruites, et un nouveau mur est construit afin de maintenir le reste du voûtement. Dans le même temps, ou peu après, tous les piliers des 4 travées nord sont repris en sous-œuvre et remplacés par des piles octogonales (les creusements réalisés pour la mise en place des étais provisoires ont été trouvés en fouille). Au début du XVIe siècle, 3 nouvelles travées au sud s'effondrent. Les décombres sont laissés sur place et cela amorce le remblaiement progressif de l'ancienne salle des Moines, de plus en plus compartimentée en espaces à vocations économiques. La destruction du voûtement des 4 dernières travées semble avoir eu lieu dans la 2e moitié du XVIe siècle. L'ensemble du bâtiment est réorganisé au XVIIe siècle, avec la construction d'une voûte et de nouvelles latrines au-dessus du canal, un premier remblaiement général et la création de nouvelles pièces. Ces dernières sont entièrement comblées au XVIIIe siècle pour créer la terrasse. L'étage qui devait encore exister est alors détruit.

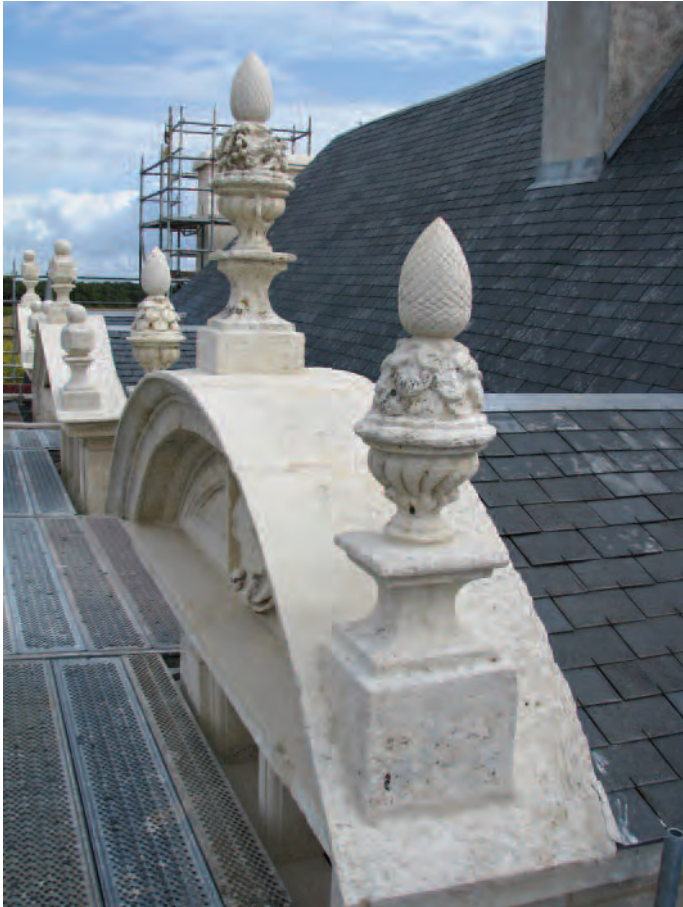
Salignac-sur-Charente, Château de la Garde : détail d'un fronton de baie (cliché : P. Bouvart).

Malgré l'importante fortune de ce second lignage, la valorisation de la terre ne semble pas effective avant le début du XVII^e siècle. Elle coïnciderait avec la construction de l'actuel château de la Garde dont les chronologies du logis et des communs sont suggérées par le millésime 1606 inscrit sur une baie du pigeonnier et 1610 sur un cartouche sommant la porte d'entrée du château. Ces datations identifient Daniel Green de Saint-Marsault comme commanditaire. Celui-ci est alors chevalier, seigneur de la Garde, de Salignac, Saint-Laurent des Combes et des châtelainies de Salles, du Roulet et de Rudepierre et en passe de devenir, baron de Chatellaillon.

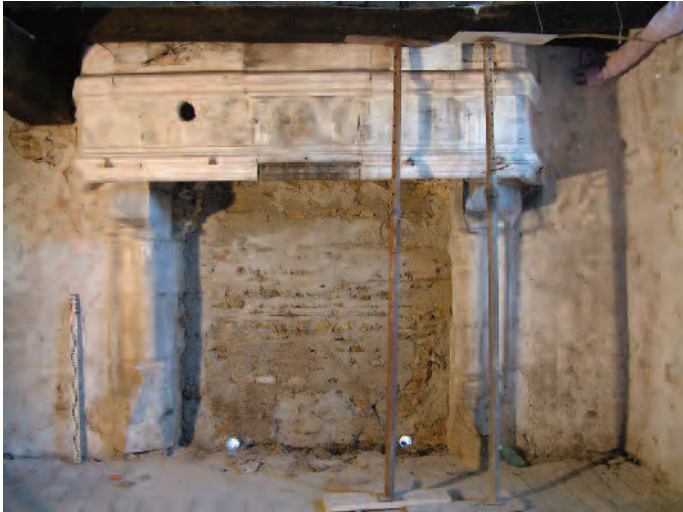
Valdivienne, maison Rochefort, 15 rue de l'Aumônerie à Morthermer : cheminée à l'étage (cliché : P. Bouvart).

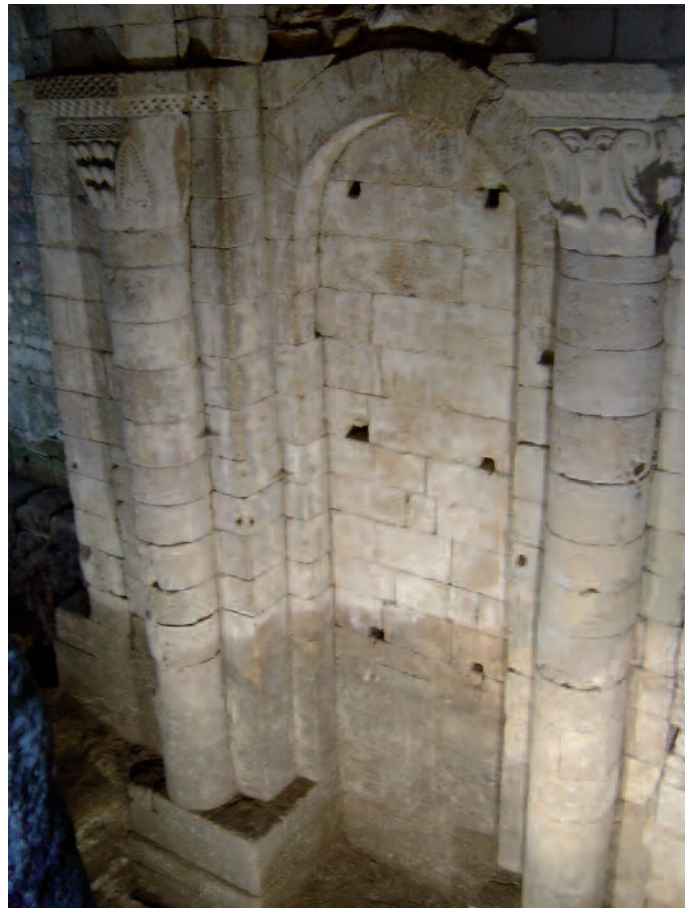
Villebois-Lavalette, le château - Chapelle castrale : vue de l'élévation intérieure de la première phase (cliché : A. Montigny).

Avec ces différents accès, la chapelle haute était en relation directe avec les courtines et avec les bâtiments seigneuriaux. Elle participe ainsi à la circulation générale sur la courtine tout en permettant de l'interrompre en cas de besoin.
