II – LE PATRIMOINE ARCHITECTURAL

1 – Les spécificités du patrimoine architectural angoumois

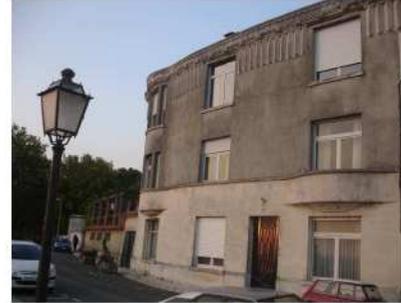
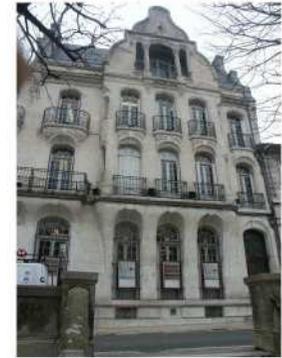
Typologie éclectique

Si l'œuvre de Paul Abadie père concerne des monuments néoclassiques des années 1830-1850, le grand lycée impérial aujourd'hui Guez-de-Balzac (1846), l'église Saint-Jacques de l'Houmeau (1840-1843), le Palais de Justice (1824-1826) et la Préfecture de la Charente (1828), la colonne de la Duchesse d'Angoulême (1816), l'Hôtel Dieu (1825-1828), celle de son fils concerne la période du style éclectique qui fait suite. Ce dernier est le principal introducteur de l'éclectisme des styles historiques dans l'architecture d'Angoulême. Il réalise, outre sa propre maison, la restauration de la Cathédrale et les projets des églises Saint-Martial (1852-1853) et Saint-Ausone (1866), et la transformation de l'ancien Château comtal en un nouvel Hôtel de Ville (1856-1869). Un certain nombre d'immeubles illustrent son style original (« rationalisme médiévisant ») peuvent également être attribués à cet architecte ou à son école (place Francis Louvel, etc...). La mouluration est d'esprit roman ou gothique (billettes, bâtons rompus, crénelles, corniche d'archivolte ressortant au-dessus des baies). Les colonnettes s'inscrivent dans les piédroits des portes d'entrée. De plus un décor gravé s'ajoute à ce décor en ronde bosse. Des décors antéfixes ornent les acrotères. L'œuvre d'Abadie est continuée par celle d'Édouard Warin auteur des Halles (1886) et de l'église Saint-Cybard (1864-1867).

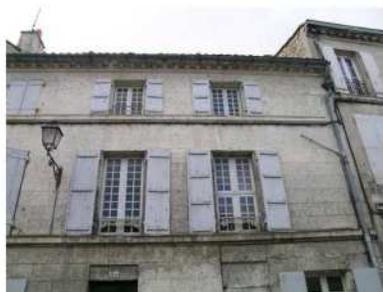
La pierre de taille

La qualité de la construction à Angoulême vient de la présence, à proximité de la ville, de carrières d'extraction d'une excellente pierre de taille. Le recensement général du bâti révèle que 76% des bâtiments d'Angoulême ont un gros œuvre en pierre de taille. Pour la sélection patrimoniale, il s'agit de 3 153 bâtiments sur les 3 652 bâtiments patrimoniaux recensés (soit 86%). La carte confirme l'importance de ce matériau dominant qui n'est en défaut que dans les quartiers est et dans la couronne extérieure. La facilité d'emploi de ce matériau local explique que le moindre abri de jardin peut disposer d'une structure en grand appareil digne d'un monument. Il confère une homogénéité à l'ensemble urbain d'Angoulême par delà les différences stylistiques. L'impression d'unité s'est renforcée du fait de l'intense activité de construction au XIX^e siècle. L'emploi du calcaire dans la construction n'a même pas disparu lors de la Reconstruction postérieure à 1945.

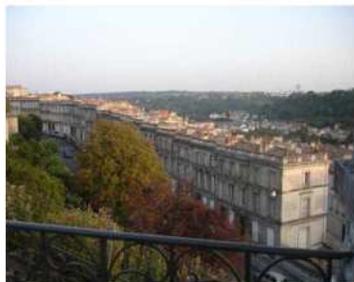
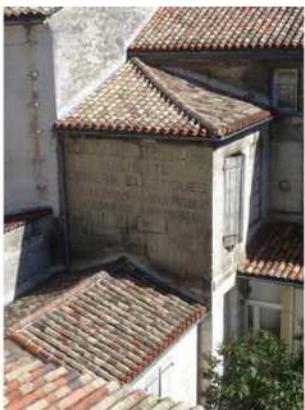
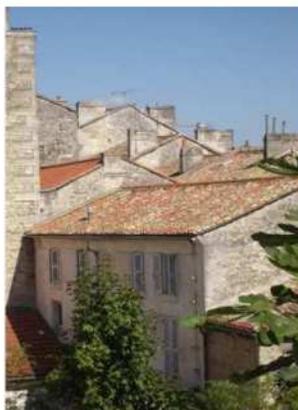
Tuiles canal

Il faut signaler que dans 694 cas la toiture n'a pu être vue. Les toitures sont souvent à deux pentes avec finition en croupe aux angles de façon à éviter tout rampant de pignon sur rue. Du fait de la pratique générale de la couverture régionale en tuile canal, elles sont cachées par les débords des corniches qui les soutiennent, et ont fonction de se dérober à la vue. Le hasard de la topographie les révèle finalement sous certains angles, même là où une balustrade d'acrotère ou des ornements antéfixes ont été placés pour la dissimuler depuis la rue. La couverture en tuile canal se termine, du côté de la corniche, par un décor antéfixe en terre cuite limitant l'engouffrement du vent sous les tuiles du dessus.

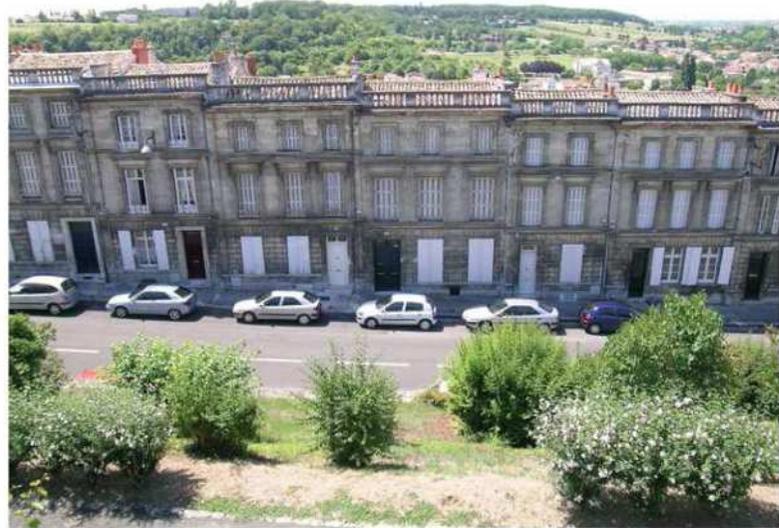
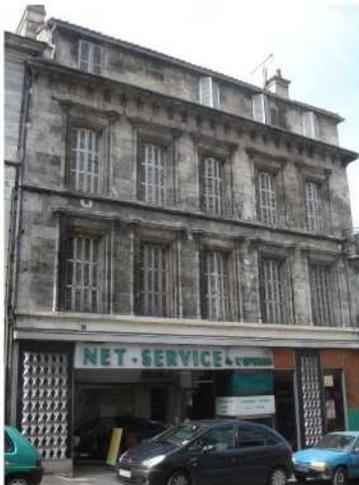
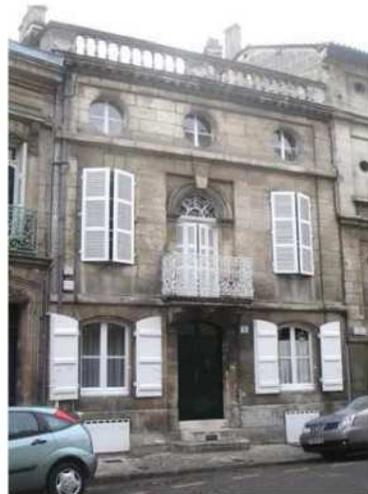
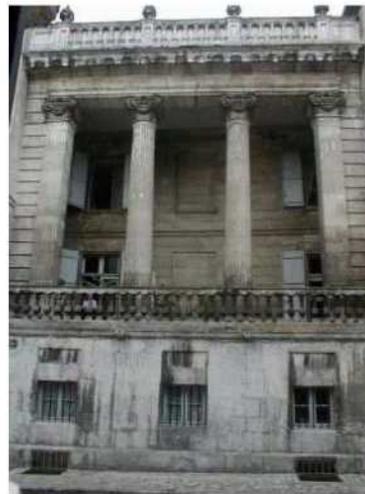
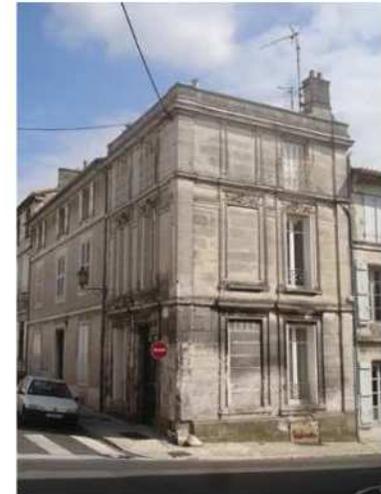
Les acrotères

Les toitures des demeures de notables ont quelquefois des combles élevés (notamment les premiers toits à la Mansart) garnis de tuiles plates, d'ardoises et de tuiles canal, en rupture avec la plupart des maisons vernaculaires à toit plat méridional. Ces combles permettent le développement d'une architecture de petites lucarnes-fronton en pierre, appuyées latéralement par des contreforts à enroulements. Les corniches sont quelquefois ornées de gargouilles en forme de canon (symbole à caractère nobiliaire), percées dans un haut mur d'acrotère.

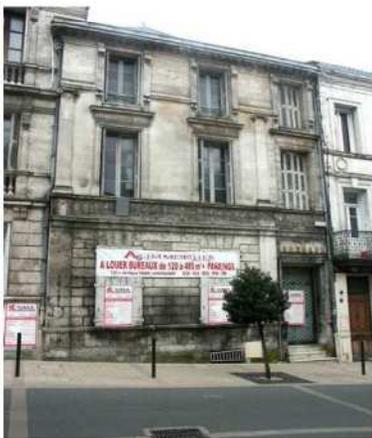
La vacance structurelle est une cause de dégradation rapide

Sur les 3652 éléments de bâti patrimonial, 305 sont vacants en totalité. Il apparaît, au regard des observations relevées sur le terrain et à la lecture des statistiques issues de ces enquêtes qu'un nombre important d'immeubles appartenant au patrimoine angoulois est marqué par de la vacance ou la sous occupation. Il existe certainement une vacance conjoncturelle (logements étudiants, notamment) mais aussi, sans doute, une vacance structurelle. Ce dernier point est une des causes majeures d'altération du patrimoine quand on sait qu'un bâtiment désaffecté, donc non surveillé, risque de se dégrader très vite. Il s'agit d'un des problèmes préoccupants avec les bâtiments habités en mauvais état.

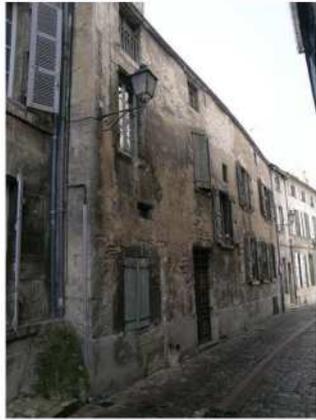
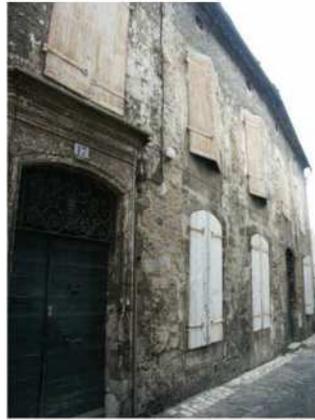
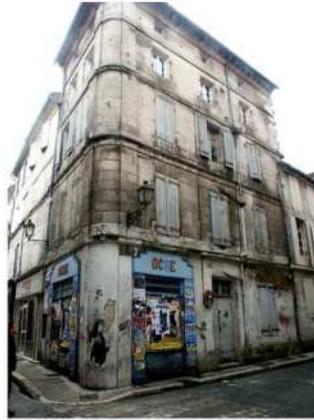
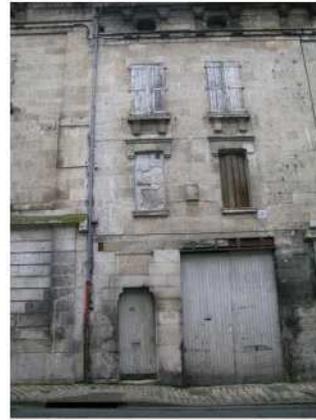
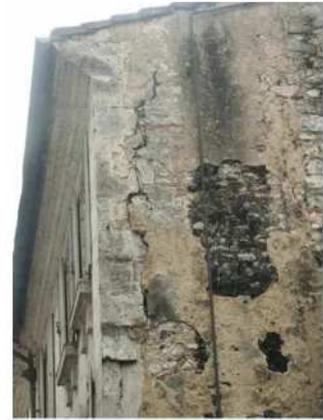
La solidarité entre les structures porteuses d'immeubles mitoyens hauts et étroits, fréquemment fondés sur des pentes, est forte et entraîne des dévers, l'ouverture des joints de la pierre. L'appareil du gros œuvre ne résiste pas à certains efforts de cisaillement, notamment au niveau des linteaux et corniches des étages supérieurs. On remarque des affaissements entraînant la dislocation de l'appareil de pierre. La fissuration zèbre les façades de haut en bas, passant par une travée de baies. Les linteaux de baies montrent des claveaux décrochés à chaque niveau de la façade.

Les désordres de toiture et de collecte des eaux pluviales entraînent le lessivage des maçonneries en façade, le dégarnissage des joints de la pierre. Exposée à une humidité permanente, la pierre devient à la longue pulvérulente. Les toitures fléchissent fréquemment du fait des désordres de la charpente et des fuites de la couverture.

De nombreuses façades sont en mauvais état

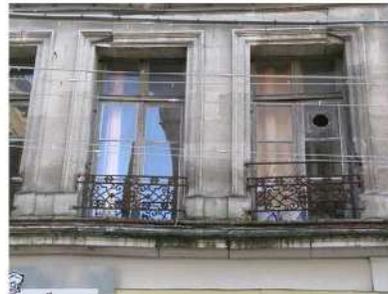
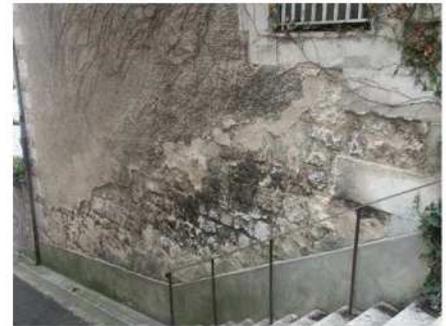
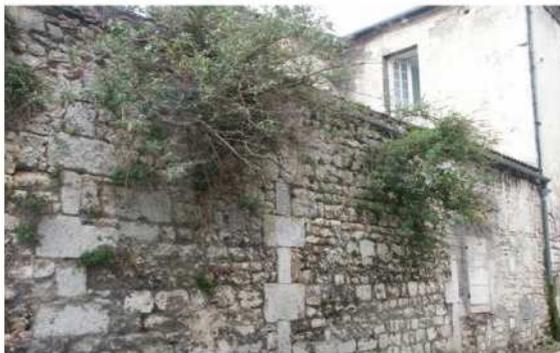
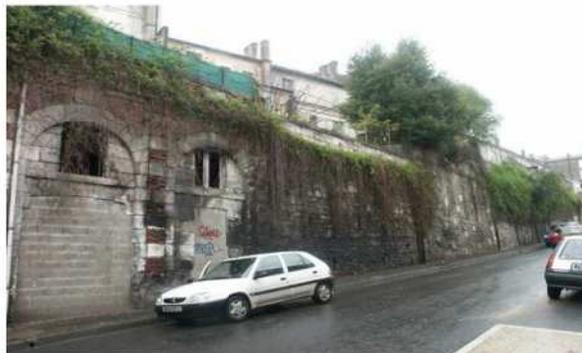
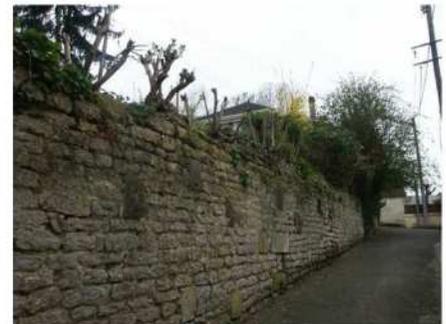
Certains soutènements et clôtures sont aussi en mauvais état ;
la végétation qui y pousse par manque d'entretien est une cause de dégradation

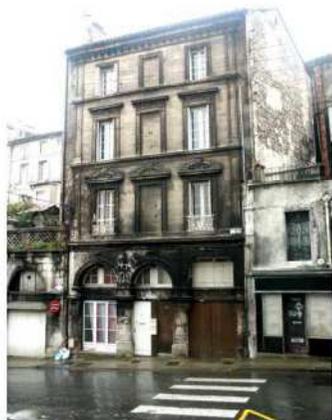
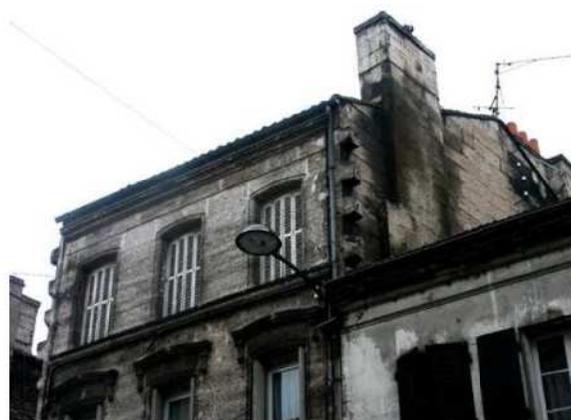
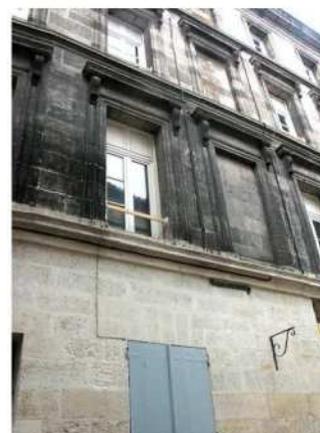
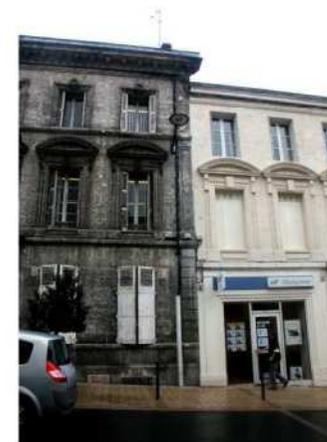
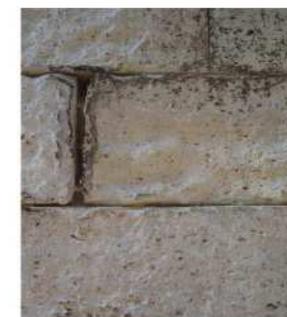
La pierre noire

La pierre est noircie par un champignon et par manque d'entretien ; la différence est flagrante lorsque le rez-de-chaussée ou l'immeuble voisin vient d'être ravalé.

Par ailleurs, c'est un matériau fragile.

La pierre est un matériau noble, mais qui ne peut se passer d'un entretien. En l'absence de ravalement, la pierre d'Angoulême est à la longue affectée par une crasse noire donnant un aspect vieillot à certains quartiers. Cette crasse a en partie une origine biologique. Comme à Cognac, les pierres sont recouvertes d'un velours noir, résultat de l'action d'un champignon microscopique se nourrissant des vapeurs d'alcool des distilleries, le *Torula Compiaciencis*. Ce type de pathologie appelle un traitement fongicide. Mais la pierre reste un bon matériau auquel un ravalement permet de redonner une couleur claire.

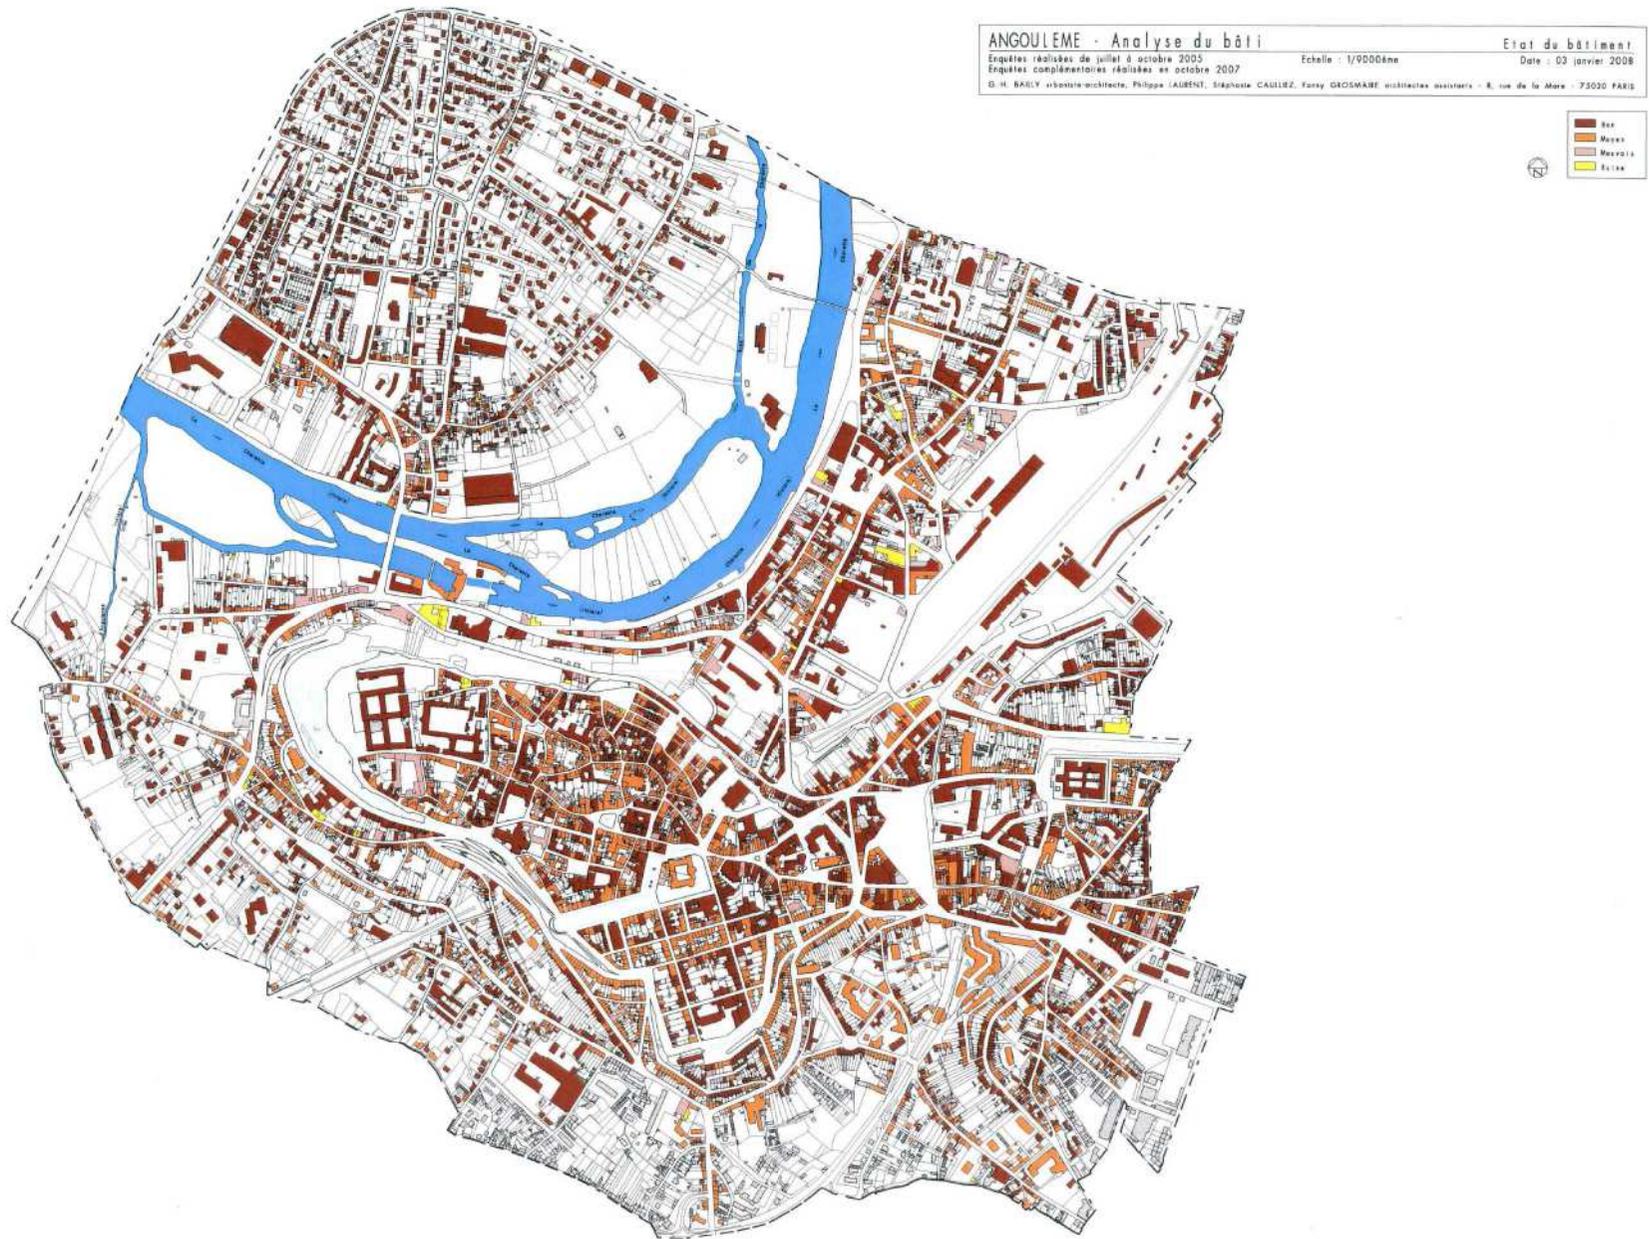
Le bilan de l'état

L'échelle de notation retenue pour classer les bâtiments du point de vue de leur état, est la suivante :

« Moyen » ou médiocre que le bâtiment manque d'entretien (ravalement, peinture, zinguerie de couverture et descentes d'eau pluviales...), ou que ses désordres restent limités ;

« Mauvais » que le bâtiment présente des désordres évidents de gros-œuvre et toiture, sans être irrécupérable ;

Les bâtiments en bon état (couleur beige) sont régulièrement répartis sur l'ensemble de la ville.

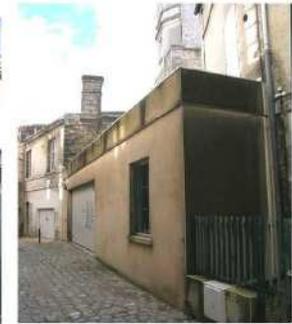
Les transformations du bâti ancien dommageables pour le patrimoine sont notamment les surélévations

Celles-ci peuvent être acceptables lorsqu'il s'agit de composer un étage d'attique au-dessus de la corniche

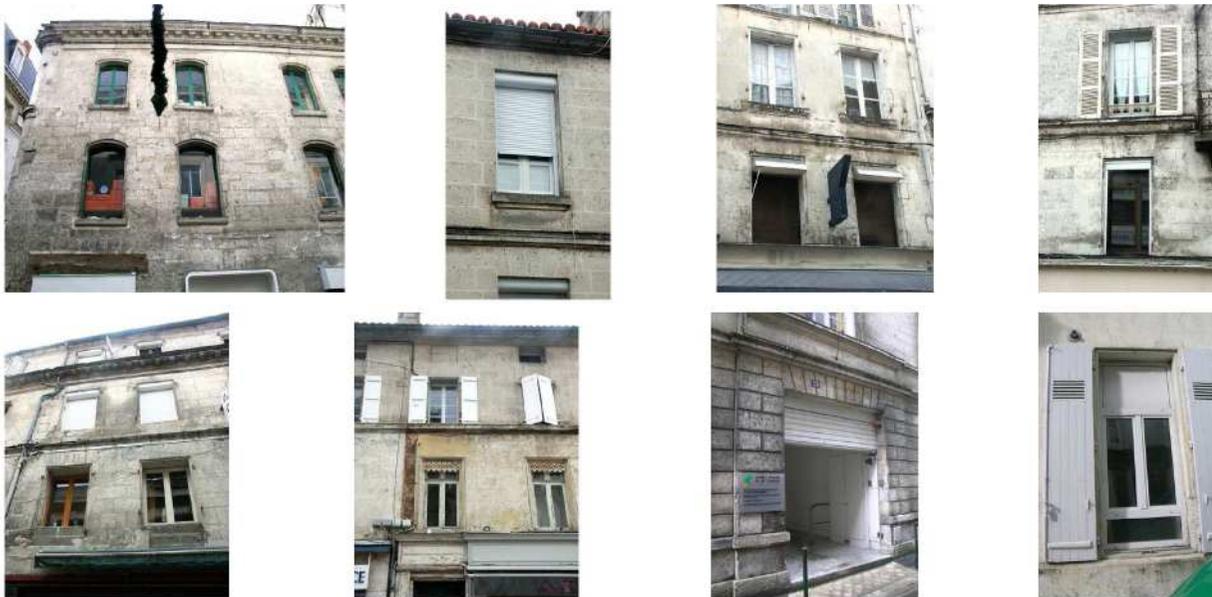
Les altérations du patrimoine architectural sont aussi provoquées par les nombreuses modifications de percements : fermeture partielle, élargissements, notamment pour créer des accès voiture (garages).

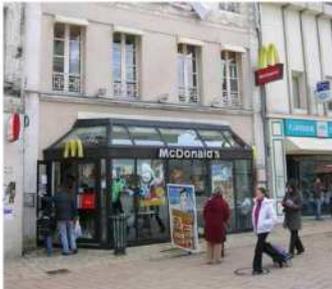
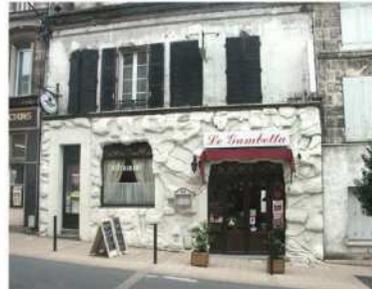
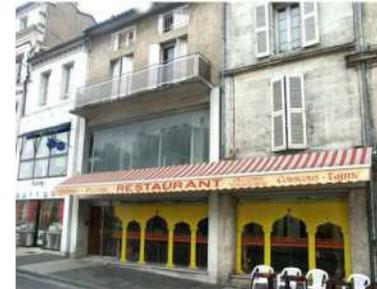
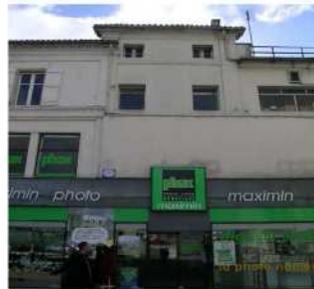
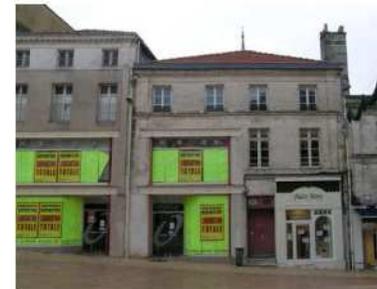
Les boutiques sont aussi les premières causes d'évènement des rez-de-chaussée, quand ce n'est pas aussi de l'étage !

Certaines devantures, elles-mêmes, par leur forme, leur composition, leur couleurs, portent aussi atteinte à l'architecture patrimoniale des façades.

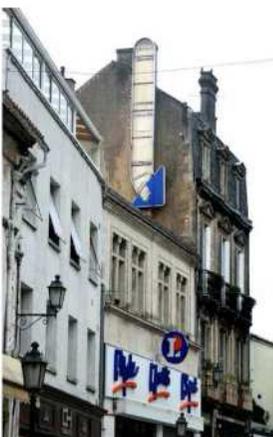
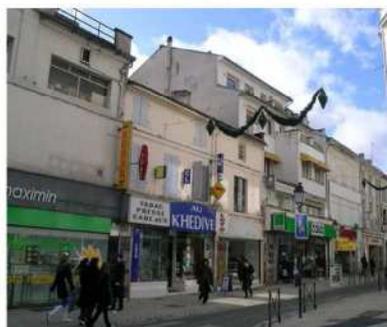
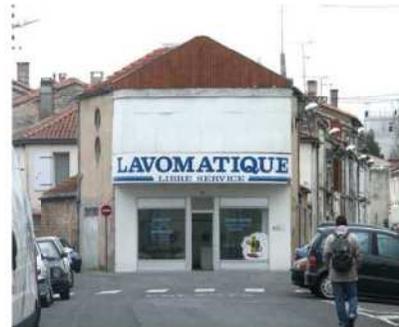
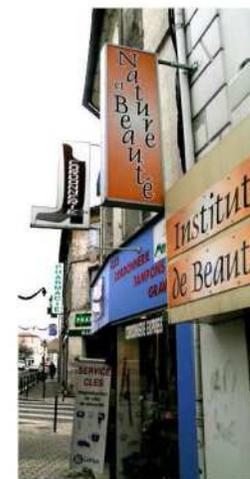
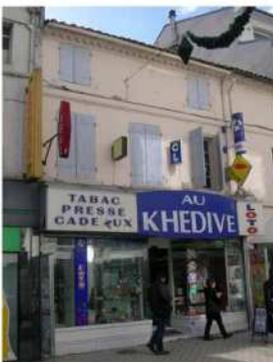
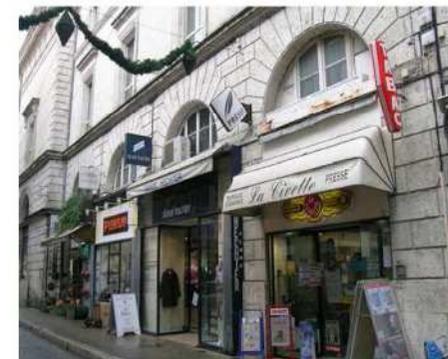
De la même manière, les enseignes commerciales, par leurs couleurs agressives, par leur taille et leur nombre excessifs, dénaturent autant l'architecture ancienne que le paysage urbain.
