B O U R G E S
H Ô T E L D E
J A C Q U E S C Œ U R

PATRIMOINE
Restauré
EN RÉGION CENTRE

de la façade sur rue

Façades sur cour : étude préalable et photogrammétrie

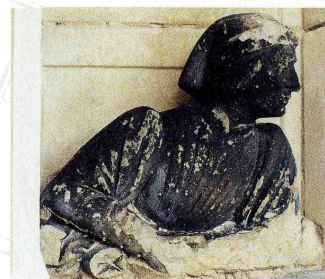
La restauration de la façade sur rue a fait l'objet d'une approche tout en finesse. En effet, l'hôtel Jacques Cœur a été construit avec plusieurs natures de pierres différentes selon leur destination : pierre de Saint-Florent, très dure, pour les soubassements, pierre de Bourges, tendre et grossière, pour les parements droits, et pierre de Charly, fine mais gélive, pour les encadrements de baies moulurés et les parties sculptées, d'où des différences d'aspect, accentuées avec le temps, mais masquées par la pollution urbaine qui recouvrait l'ensemble d'une couche de crasse allant du gris au noir. En outre, les pierres des restaurations antérieures n'avaient pas respecté la nature des matériaux d'origine.

Il s'agissait donc de conserver les précieux épidermes du XV^e siècle, déjà restaurés aux XIX^e et XX^e siècles, tout en garantissant un résultat visuel optimum.

Les pierres désagrégées ou érodées ont été remplacées par des pierres neuves, en prenant soin d'utiliser des pierres provenant des mêmes carrières que celles qui avaient servi à la construction de l'édifice. L'entreprise de maçonnerie détenait fort heureusement les carrières ou les réserves de pierres adéquates, rendant ainsi l'opération réalisable.

Pour l'élimination des salissures et des croûtes, il a fallu tenir compte de la nature des matériaux constitutifs de la façade. Les parements droits et moulurés ont été nettoyés par micro-abrasion. Cette méthode consiste à projeter à sec et sous très faible pression de la poudre de bicarbonate de calcium d'une granulométrie uniforme de 130µm. La détermination des caractéristiques du produit abrasif à utiliser a fait l'objet d'essais validés par un laboratoire spécialisé après prélèvements d'échantillons de l'épiderme de la pierre, examens et analyses.

Pour les parties sculptées, la technique de la " désincrustation photonique " avec appareils à laser a été utilisée après des tests en laboratoire : les vibrations du laser décollent les croûtes noires, sans aucun dommage pour la pierre.

Afin d'atténuer les quelques différences de teintes entre les zones traitées avec l'une ou l'autre technique, une eau de chaux légèrement teintée a été appliquée sur la pierre pour la patiner et l'uniformiser.

La dernière étape a consisté à consolider au silicate d'éthyle les pierres sculptées dont le strict minimum a été changé. Quelques écailles de pierre furent recollées à l'aide de résines époxydiques et les désaffleurements absorbés avec de petits solins au mortier de chaux.

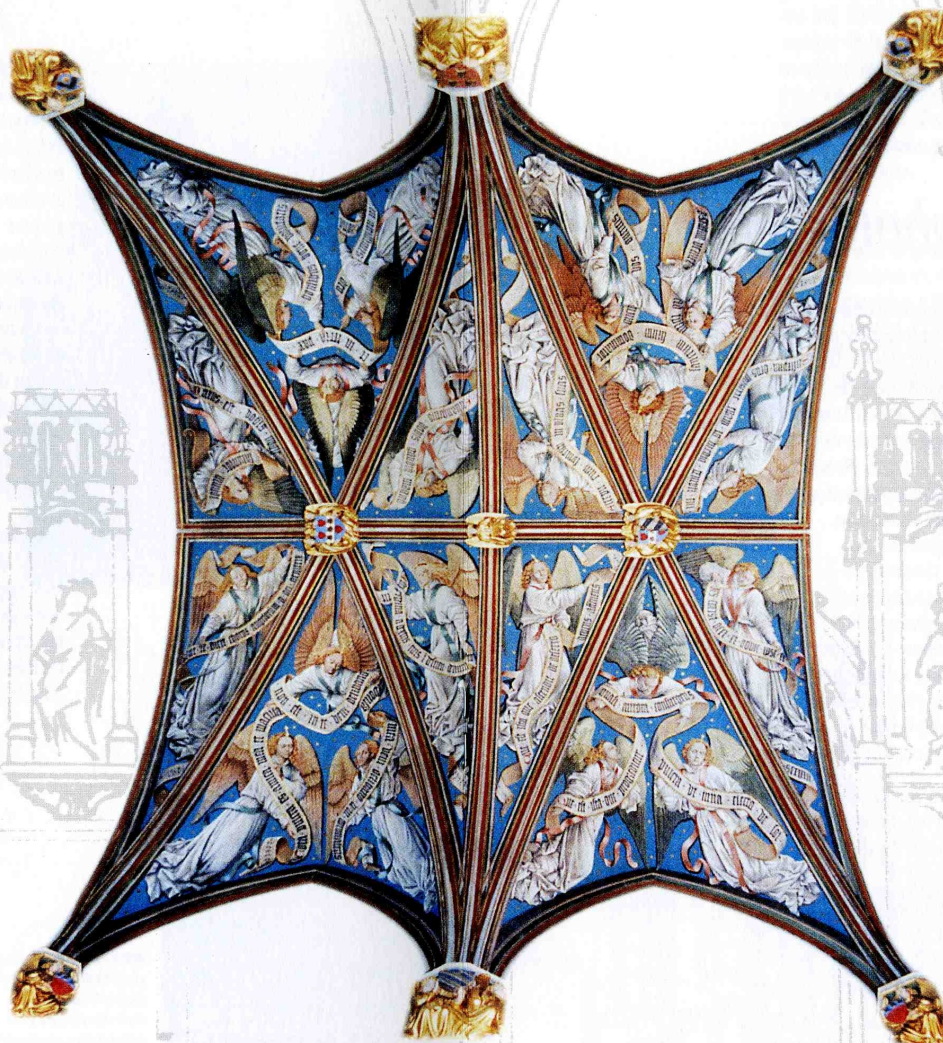
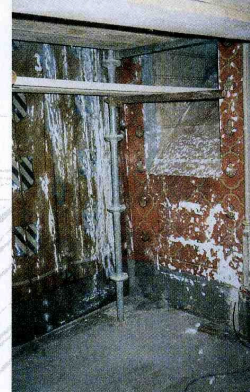
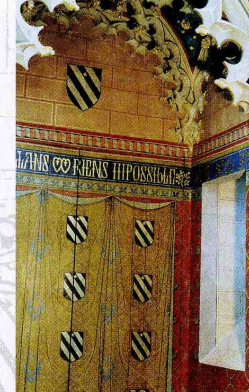
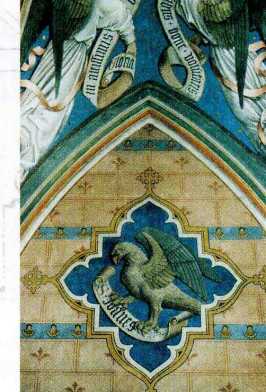
Les peintures de la chapelle

Installée au premier étage du pavillon central de la façade sur rue, la chapelle est richement ornée de peintures murales. Bien que repeint en 1869 par Denuelle, le décor de la voûte reprend assez fidèlement les peintures originales du XV^e siècle encore visibles à l'époque. Parmi les noms d'artistes avancés, celui de Jacob de Litemont, peintre à Bourges d'origine flamande, est le plus plausible, mais la participation du célèbre Jean Fouquet n'est pas non plus dénuée de fondement.

Une deuxième étape, en 1997, a consisté à restaurer à l'identique les peintures décoratives néo-gothiques des murs, pure invention de Denuelle, sur lesquelles avait longtemps pesé l'ostracisme à l'égard des créations du XIX^e siècle, et qui étaient particulièrement dégradées : ces peintures à l'huile, sur fine couche de plâtre appliquée directement sur le mur, présentaient de nombreux soulèvements, des lacunes, et un dépôt noirâtre, signe d'une intense activité fongique.

Afin d'établir les causes et la nature précises des dégradations, ainsi que le traitement et les mesures de conservation à apporter, le Laboratoire de recherche des monuments historiques (LRMH) a été sollicité. Une série de prélèvements et d'analyses a permis de déceler une importante activité microbiologique due à une forte humidité et au confinement de l'atmosphère ambiante, et favorisée par la faiblesse de l'épaisseur de la couche de plâtre sous-jacente, accélérant la propagation des micro-organismes. Après essais, un traitement au nitrate d'éconazole a été appliqué. L'humidité, enfin, en fragilisant et fracturant la couche picturale, était à l'origine des pulvérulences et des pertes de matière picturale.

En 1992-1993, les enduits et la couche picturale de la voûte ont été refixés. Après nettoyage, le restaurateur a complété les parties lacunaires.

Après traitement anti-fongique, l'ensemble des parois a été consolidé et les zones lacunaires ont été réintégrées.

Aujourd'hui, les peintures ont retrouvé la vigueur de leurs tons et une parfaite lisibilité. Des appareils de contrôle et de déshumidification ont été installés pour obtenir les conditions climatiques favorables à leur conservation.

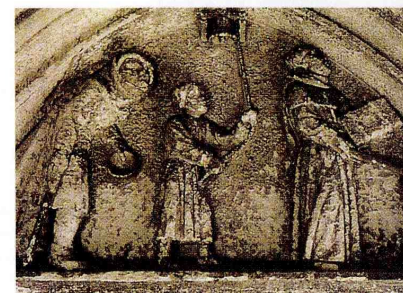
CHEZ
BOURGES
PALAIS JACQUES-CŒUR
ÉTUDE PRÉALABLE À LA RESTAURATION
DES FAÇADES SUR LA COUR INTÉRIEURE
FAÇADE EST DE L'AILE OUEST
EN 1986

L'étude a fait apparaître deux types d'altérations : désagrégation des pierres aux endroits où elles sont soumises au ruissellement des eaux pluviales, aux remontées d'humidité ou aux infiltrations à travers des chéneaux qui ne sont plus étanches, et encrassement des parements sous l'effet de la pollution urbaine, provoquant par endroits des phénomènes de cloquage et d'exfoliation. Les sculptures, taillées dans une pierre gélive, sont particulièrement sensibles, surtout lorsqu'elles forment des parties saillantes, comme les appuis de fenêtres qui reçoivent le ruissellement des eaux de pluie.

Afin de disposer d'un dessin précis des façades et de leurs déformations, l'architecte a eu recours à la photogrammétrie : des photographies prises avec une chambre métrique permettent, grâce à la connaissance des lois de la perspective, de rendre compte de la forme et des dimensions exactes d'un monument, notamment pour les parties les plus élevées et d'accès difficile. Ces données peuvent ensuite se traduire graphiquement : plans, élévations.

Les relevés photogramétriques des façades sur cour de l'hôtel ont bien sûr été complétés par des relevés traditionnels sur place (éléments de sculpture par exemple). En reportant sur les relevés les observations (altérations, manques...), on obtient un document d'une extrême précision.

Une étude préalable a été commandée à l'architecte en chef des monuments historiques afin d'établir un bilan complet des altérations, une analyse de leurs causes et enfin des propositions de restauration. Ce document permet au maître d'ouvrage de lancer un programme cohérent d'intervention sur plusieurs années, à partir d'une approche scientifique, globale et chiffrée.
