Cathédrale de Bourges (Cher - 18)

Restauration du maître-autel

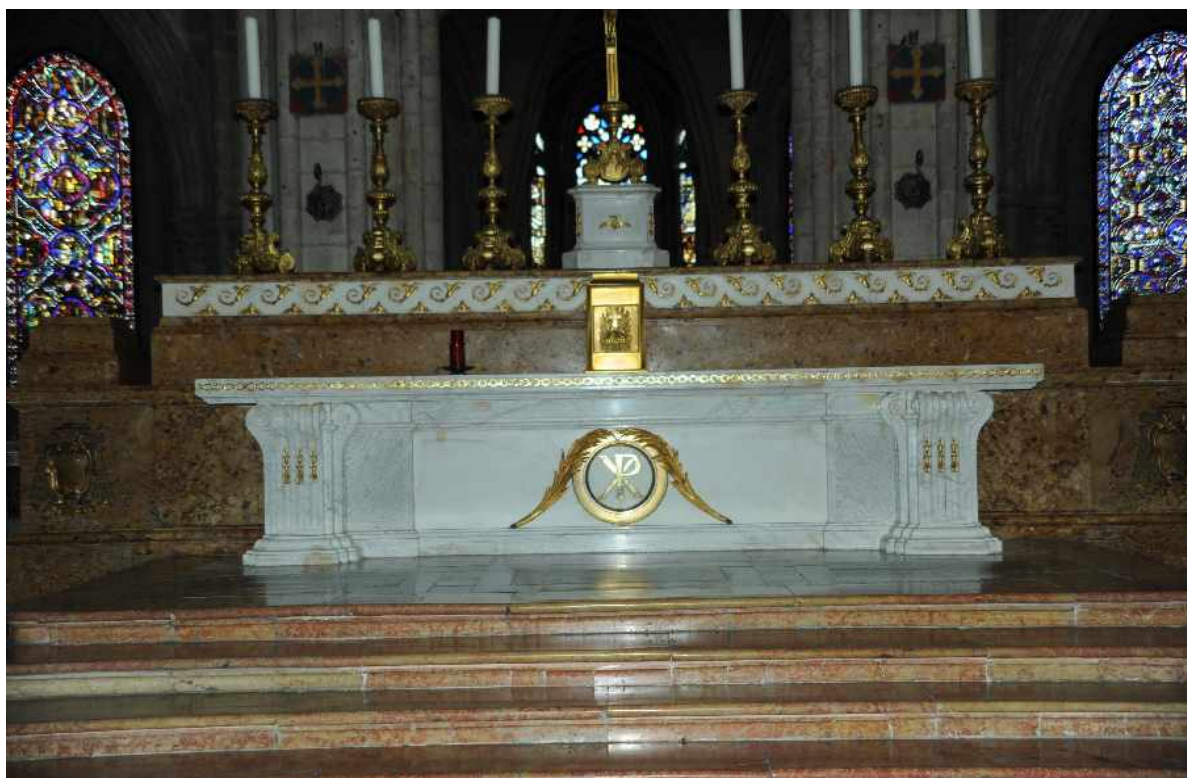
Le maître-autel après restauration

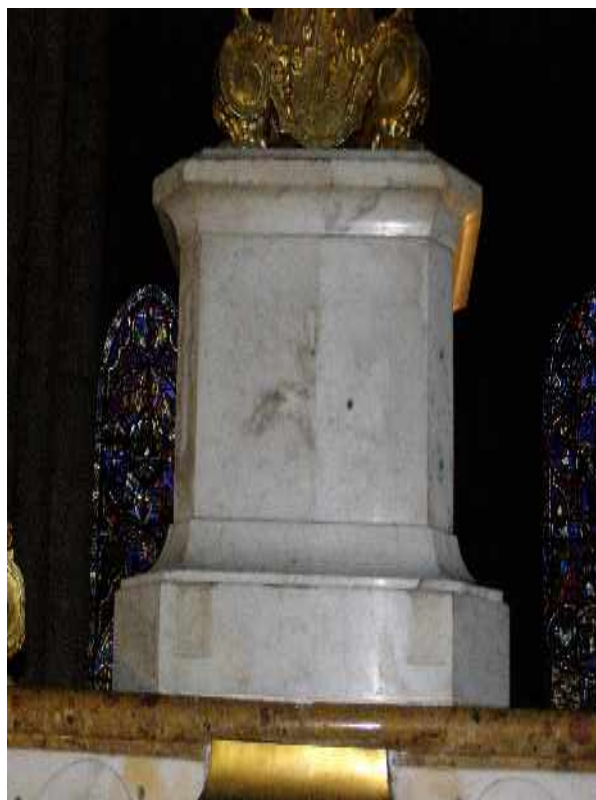
Marbre en cours de nettoyage

Le but de l'intervention était la conservation de tous les éléments anciens du maître-autel mais aussi le nettoyage et l'atténuation de la présence colorée de la brèche moderne.

L'intervention a essentiellement consisté en

- dépoussiérage
- dégraissage
- élimination ou atténuation des salissures autour des éléments en bronze et des migrations d'oxydes dans le marbre
- remise en place des fragments désolidarisés de brèche
- révision du scellement du gradin
- reprise du jointoiement du marbre blanc sous la table au niveau de la cassure
- retouches et protection des surfaces par une couche de cire micro-cristalline

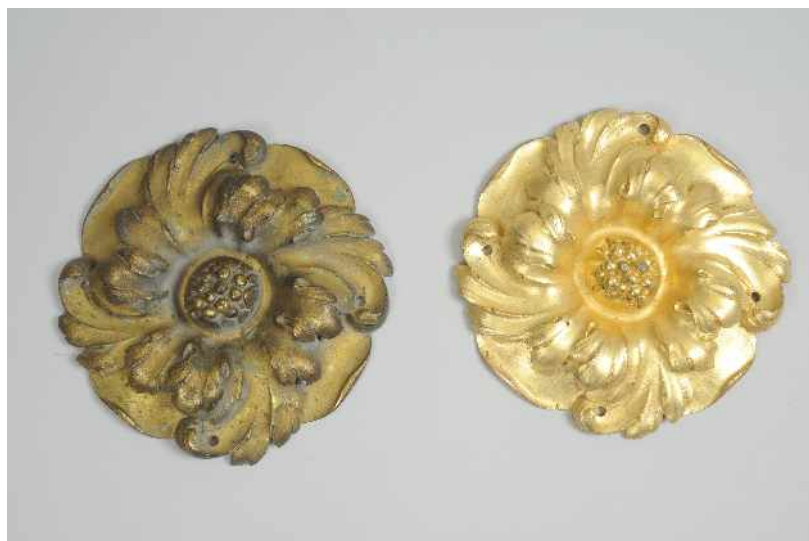
Nettoyage des bronzes

L'intervention a essentiellement consisté en un nettoyage minutieux des appliques de manière à retrouver l'éclat de la dorure. Certains éléments, sans doute les pièces de la restauration de 1844, n'avaient pas reçu ou avaient perdu leur dorure : ils ont été dorés par électrolyse et au nitrate de mercure.

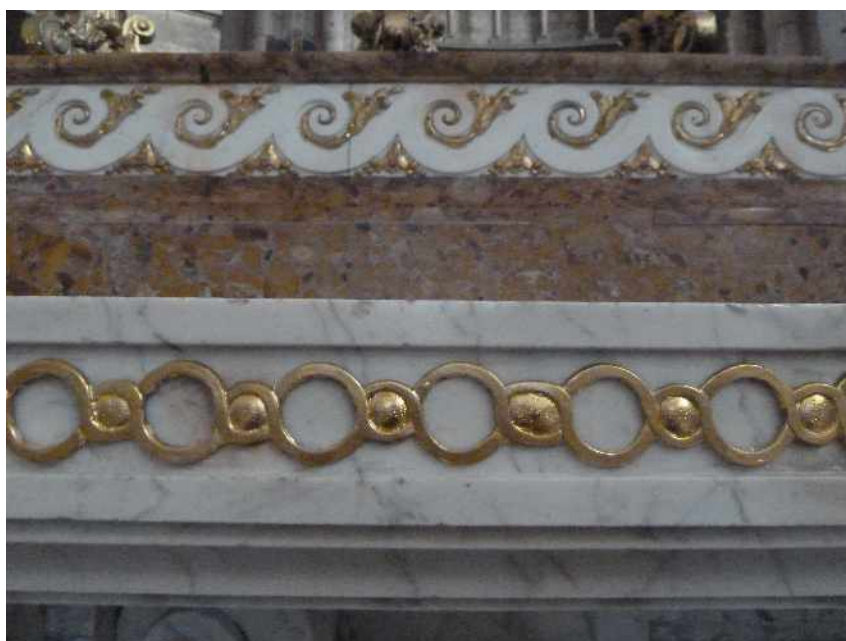
Restitution d'une frise

Les chants du plateau du maître-autel étaient creusés d'une table rentrante destinée à accueillir la frise de rinceaux, dissimulés par du papier doré collé sur le marbre.

Il a également été choisi d'envisager de remplacer le bandeau de papier doré collé sur les chants par une nouvelle frise. Après différents échanges avec le restaurateur, le choix s'est orienté vers un motif d'entrelacs emprunté au décor de la banquette du chœur. Une cire a été sculptée pour effectuer un tirage en bronze qui a servi à réaliser un moule en élastomère. Les pièces ont été polies et reprises en ciselure. Cette frise a été dorée.
