Département	Maine-et-Loire
Commune	Beaupréau-en-Mauges
Fouille préventive réalisée par	Éveha
Responsable scientifique	Mme Aurélie MAYER
Aménageur	Mairie de Beaupréau-en-Mauges
Nature de l'aménagement	Travaux de reconstruction de l'église
Suivi scientifique	DRAC Pays de la Loire

# ÉGLISE SAINT-PIERRE-AUX-LIENS DE GESTÉ

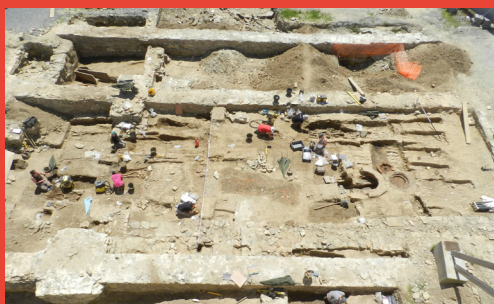
Fig. 1  
Vue d'ensemble du site en cours de fouille, depuis le clocher au nord.  
© Service technique de Gesté, 2016

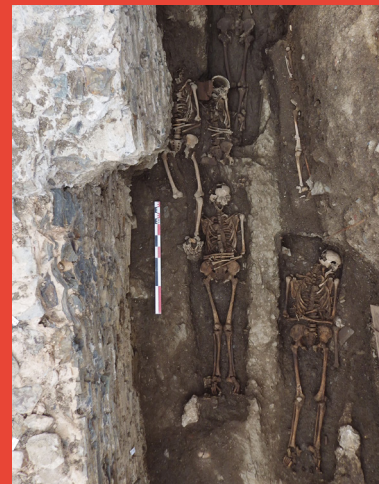
Fig. 2  
Vue d'ensemble des sépultures de l'UA 6.  
© A. Mayer, Éveha, 2018

L'état 3c concentre la majorité des inhumations découvertes lors de la fouille, avec 205 faits funéraires. Elles se répartissent à la fois dans tout l'espace de la nef, mais également à l'extérieur du bâtiment, au nord, dans le portique à balet. La partie est de ce portique semble avoir été abandonnée à la faveur de l'installation de deux moules à cloche avant que de nouvelles sépultures détruisent au moins partiellement ces moules. Une plus forte densité de sépultures était observable dans la moitié est de la nef, avec de nombreux niveaux de sépultures. En effet, cette zone était à la fois la plus proche de l'autel, mais également la plus facile à mettre en œuvre pour le creusement des sépultures puisqu'elle n'impliquait pas d'entamer le schiste. Le cercueil reste le mode d'inhumation privilégié, accompagné d'un linceul, plus rarement de vêtements. De rares éléments de petit mobilier étaient déposés avec le défunt.

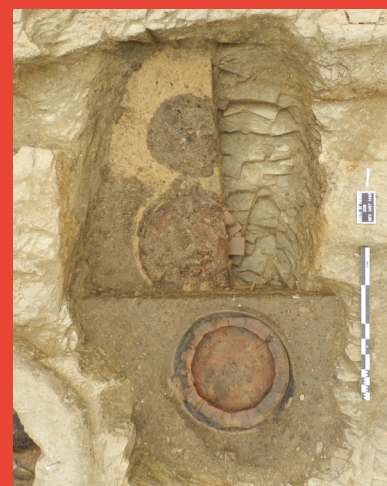
Fig. 3  
Vue d'ensemble des moules à cloches 1375, 1457 et 1462 en cours de fouille.  
© M. Gourmelon, Éveha, 2018.

L'état 2c est marqué par la fonte de multiples cloches au sein de la nef (en utilisation ?), indiquant une phase de travaux postérieure à la construction. En parallèle, à la fin du XIV<sup>e</sup> siècle, un petit groupe d'inhumés occupe le chœur de l'édifice. En effet, on remarque à cette période une reprise des inhumations au sein même des lieux de culte. Les premiers éléments de petit mobilier apparaissent : épingles, clous de cercueil.
