CHARTRES  
CATHÉDRALE  
PORCHE ET  
PORTAILS NORD

PATRIMOINE  
*Restauré*  
EN RÉGION CENTRE

Travaux réalisés :  
restauration du porche nord  
du transept

Dates du chantier :  
février 1999 à février 2002

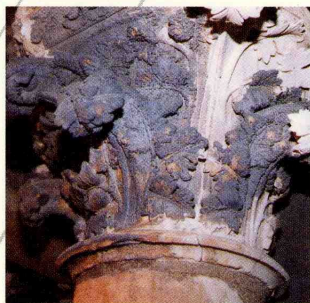
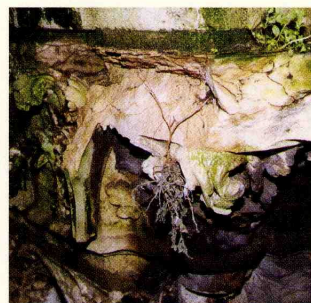
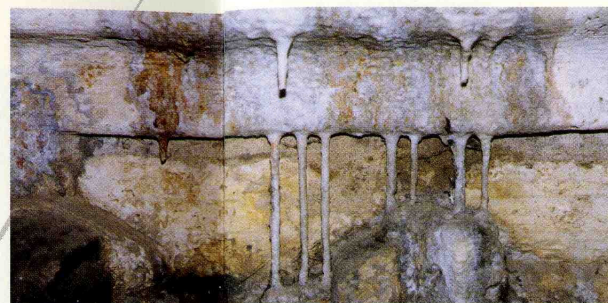
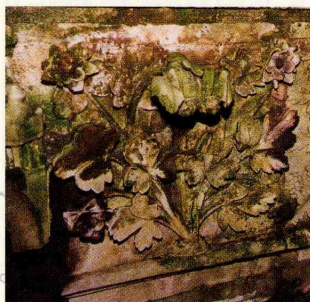
Exemples d'altérations : salissures noires, algues, percolations. Le sel est un des principaux facteurs d'altération. En cristallisant à la surface de la pierre, il provoque sa desquamation, voire, à la longue, son éclatement

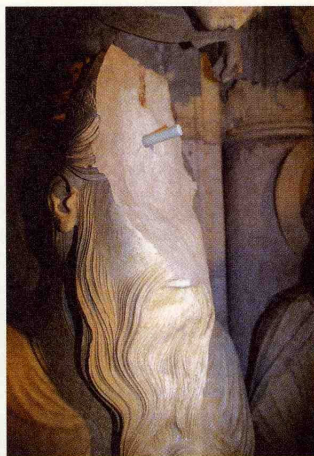
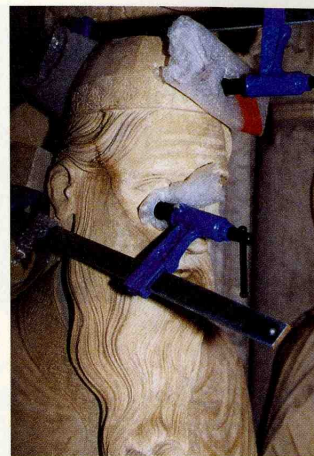
Dépôt d'un visage, pose d'un nouveau goujon inoxydable et collage

Les traces de polychromie ont été refixées au primal AC33 dilué à 7% dans de l'eau. Les écailles de pierre et les soulèvements ont été consolidés par reminéralisation au silicate d'éthyle, tandis que les fers anciens et rouillés ont été extraits quand cela était possible, et remplacés par des goujons en fibre de verre. Quand le fer ne pouvait être ôté, il a été traité avec un produit neutralisant. De nombreux collages et ragréages ont permis de rendre leur cohésion aux sculptures.

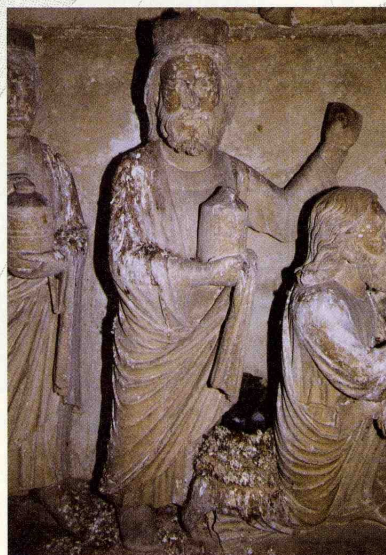
Les portails regorgent d'anfractuosités où les pigeons aiment à établir leurs couvées

Les sels solubles très concentrés dans les intrados des voûtes et dans les archivoltes, ont été extraits par application de compresses de cellulose et d'eau déminéralisée. Toutefois, il est impossible de les supprimer en totalité. Il était donc indispensable de poser une couverture en plomb sur la toiture du porche afin d'assurer l'étanchéité de l'ensemble. Des protections électriques répulsives ont été mises en place pour éloigner les pigeons.

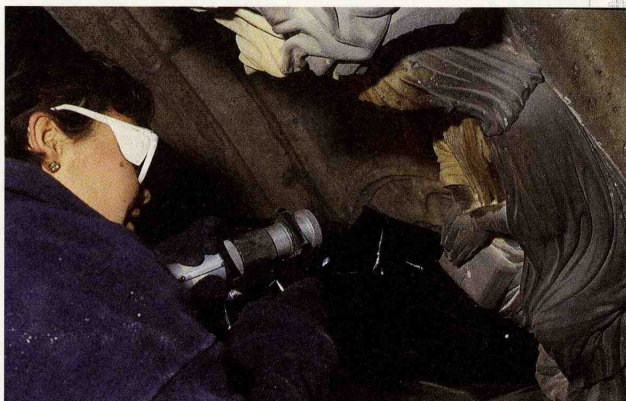
Cette appellation, abrégée en "laser", désigne une lumière amplifiée par émission stimulée de radiations. Le principe en a été décrit par Einstein dès 1917. Mais son application à la restauration des monuments historiques est beaucoup plus récente : elle remonte à une quinzaine d'années à peine. Le laser provoque au niveau de la zone d'interaction entre le faisceau et le matériau une ionisation et la création d'un plasma induit par la vaporisation de la couche superficielle de matière à éliminer (suies, goudrons, etc.).

La durée de vie de ce plasma est très courte, de l'ordre de la milliseconde : il n'y a donc pas de transfert thermique entre ce plasma et le support. En se refroidissant, le plasma se détend et il exerce une forte pression locale ainsi qu'une onde de choc qui provoque l'éjection des salissures.

Cette méthode, appelée "désincrustation photonique", présente l'avantage de préserver l'épiderme de la pierre sans perturber l'agencement de ses grains. Mais des essais ont montré que certains pigments de couche picturale changeaient de couleur. Aussi le laser est-il appliqué sur les zones vierges de polychromie.

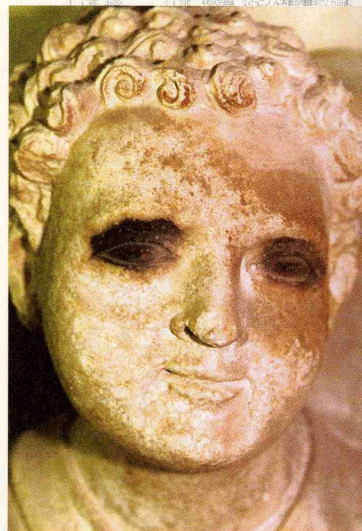
Les zones encore peintes, ici les yeux, seront traitées par microsablage précautionneux

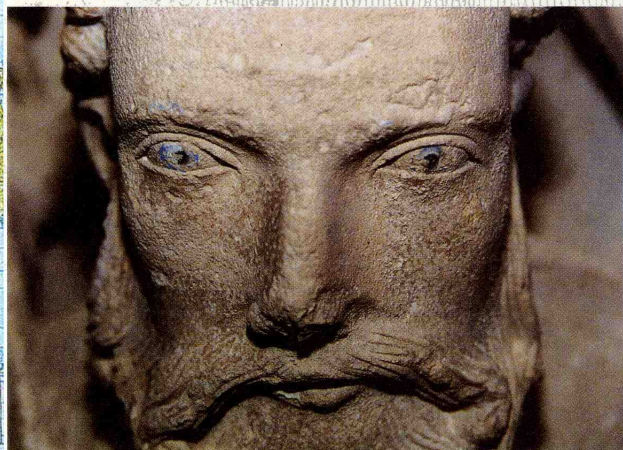
Le regard intense de ce personnage nous est parvenu intact à travers les siècles. La peinture de ses pupilles est très bien conservée

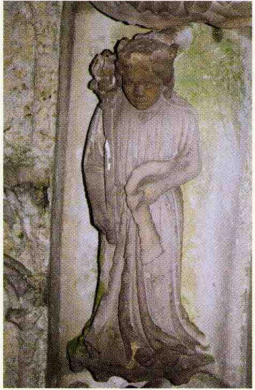
NE Ag IV 4

**Identification**  
Reine symbolisant les vertus de la Vierge.

**Etat de conservation**  
Algues et mousses localisées. Poussières et salissures grises. Écaillures.

**Restauration**  
Dépoussiérage au pinceau et aspirateur. Algaécide. Microbrossage et lustrage. Rapprochements. Consolidation.
