# Arrêté de protection du couvent

# L'église de la Madeleine : description et évolution

# EXERCICE I : PROJET DE SÉCURISATION

L'épreuve porte sur l'église de la Madeleine, qui a connu des mouvements de dévers au sud dès sa reconstruction en 1702.

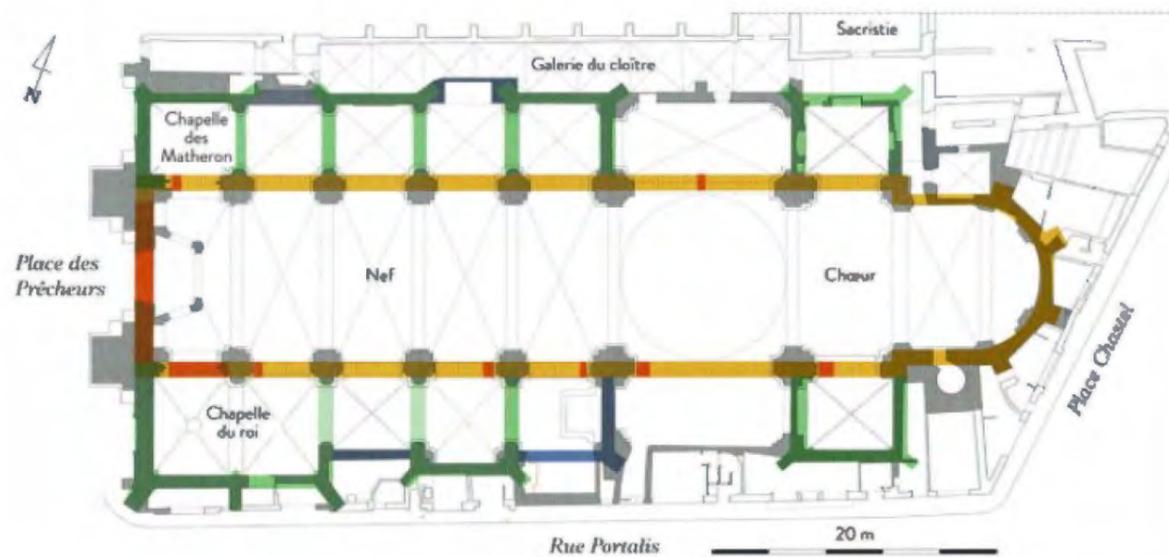
Fig. 29 – Église des Prêcheurs, plan chronologique.

Plan archéologique montrant la superposition des structures médiévales dans l'édifice actuel

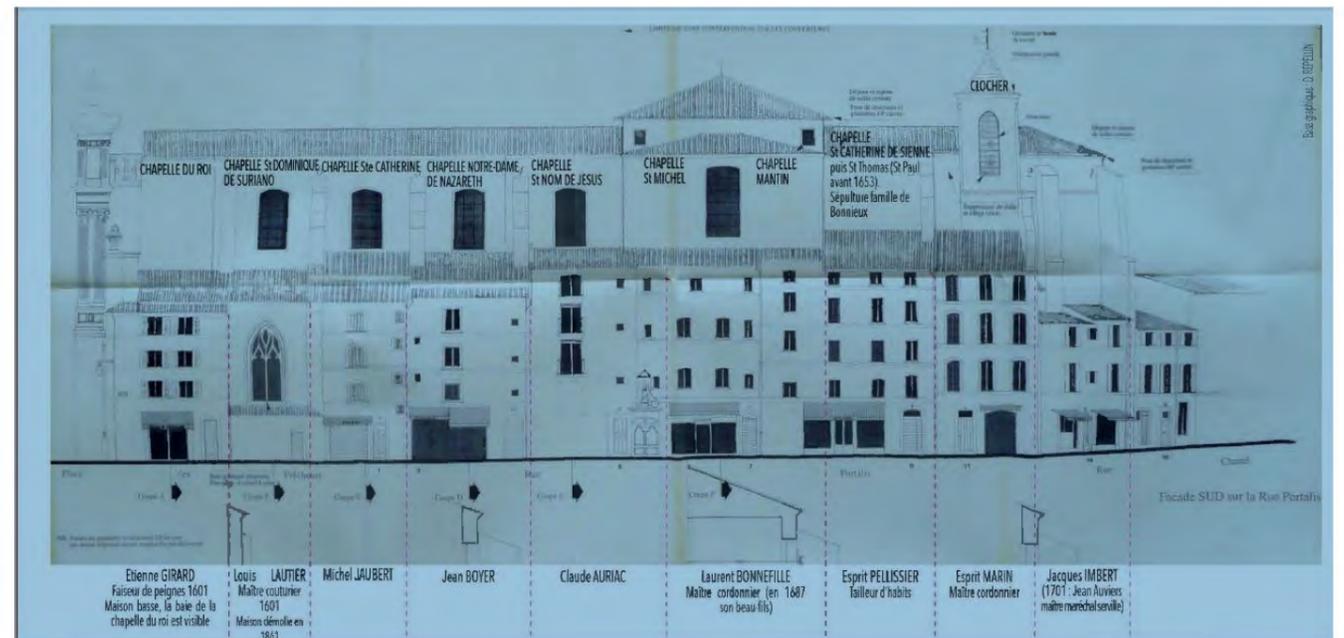
Élévation sud de l'église avec bâti accolé rue Portalis

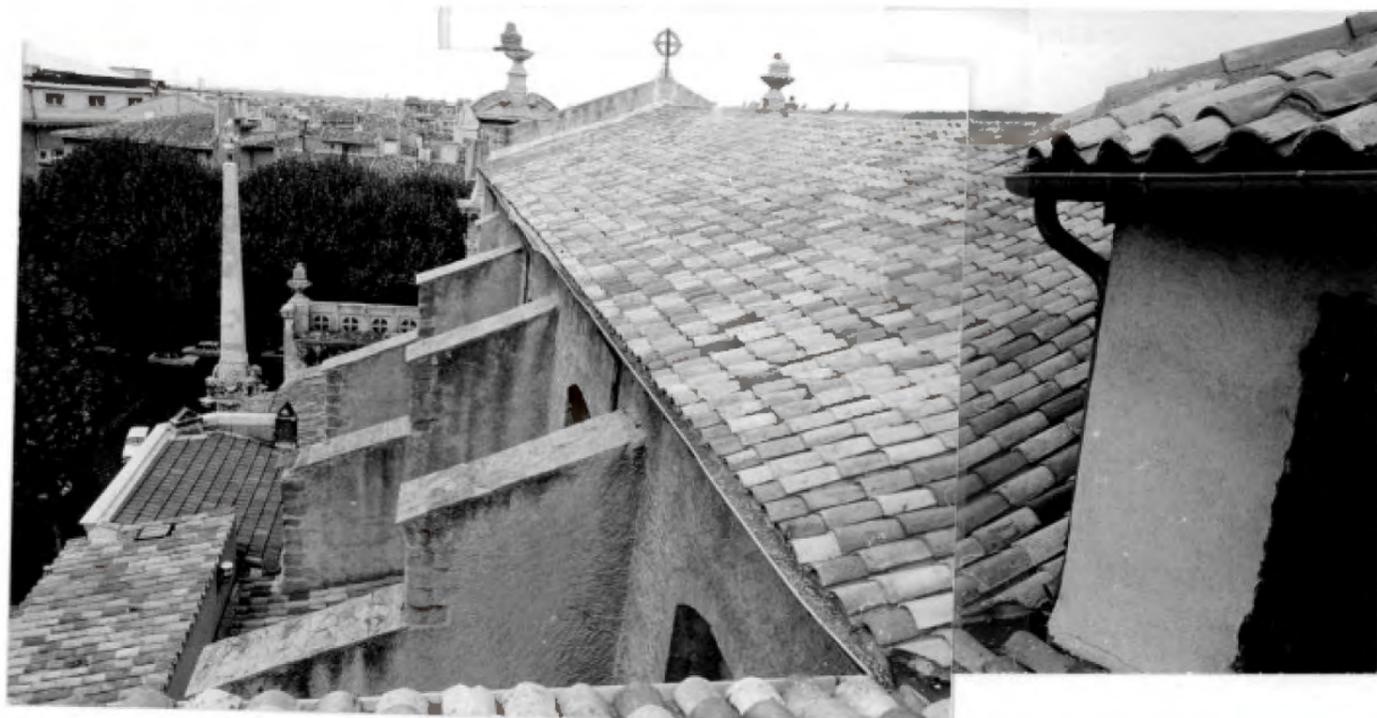
L'édifice est encastré dans les habitations, les contreforts ont été rognés ou supprimés en partie

L'édifice a la particularité de conserver, imbriquées au sud et autour du chevet dès le 17° siècle, une série de maisons particulières dont certaines ont rogné les contreforts.

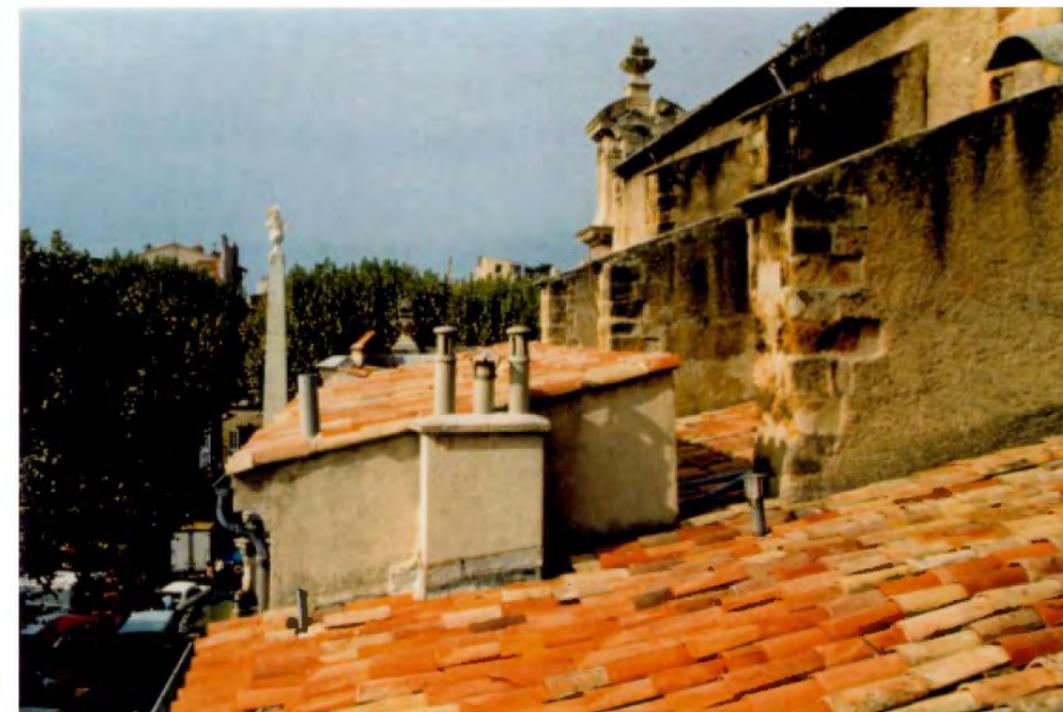
Contreforts 6, 5 et 4 vus vers l'ouest

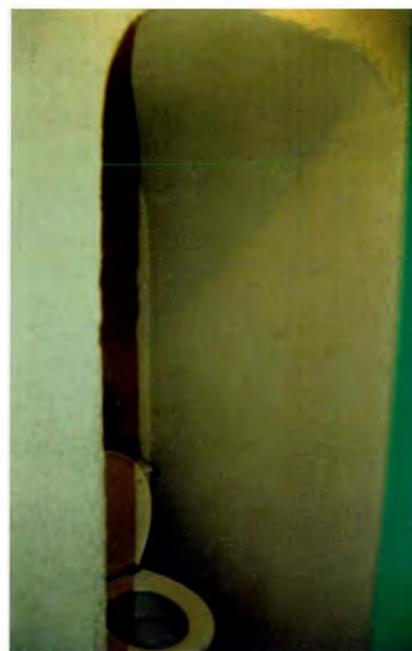
Contrefort évidé  
14 rue Chastel

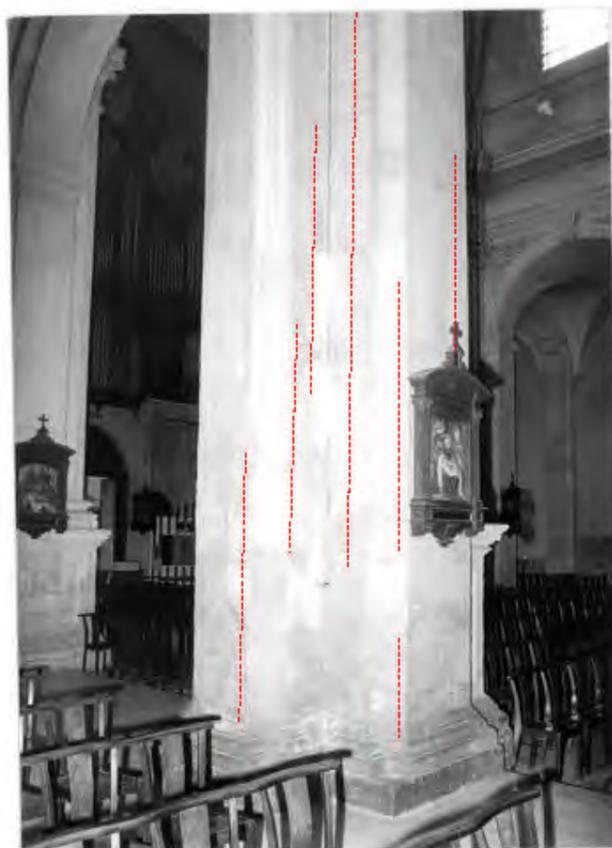
**Fissuration verticale Pile S9  
entre nef et bas-côté sud**

Après un été sec et de fortes pluies, des mouvements se sont accentués entre la 3<sup>e</sup> et la 4<sup>e</sup> travée de la nef, fissurations en coup de sabre de la pile S.9, déformation du doubleau et réouverture des fissures de la voûte de la nef au droit du mur sud, déformation du doubleau et de la voûte du bas-côté (cf photos, plans et coupes).

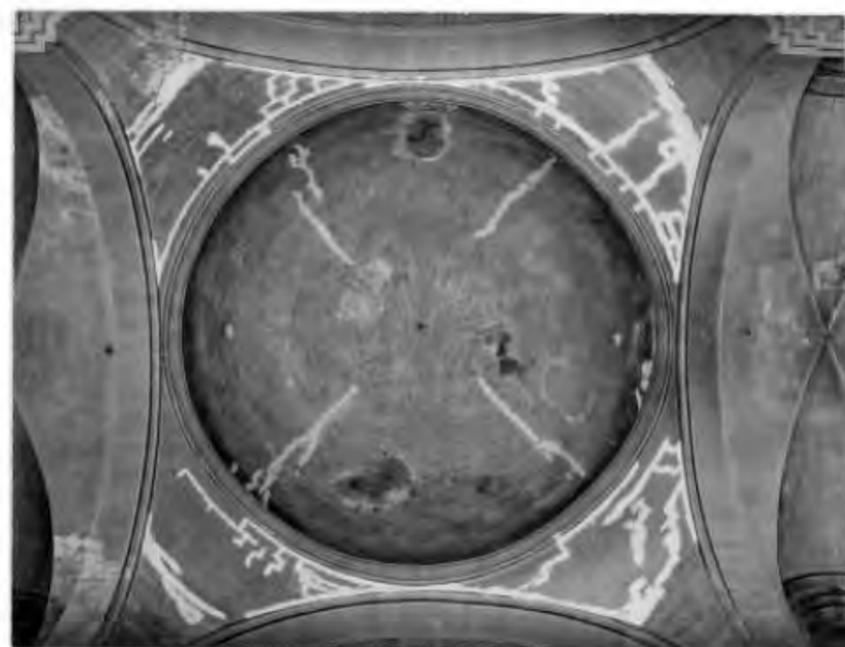
**Voûte de la croisée fissurations multiples**

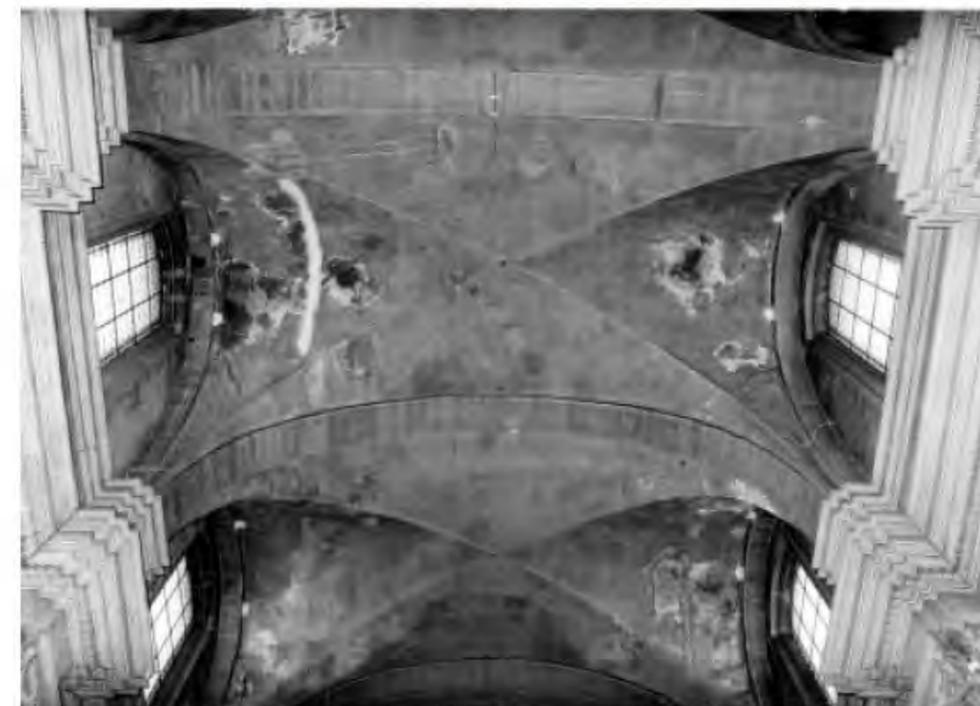
**Voûte de la nef  
Fissurations multiples et décollement de la facade sud travée 4**

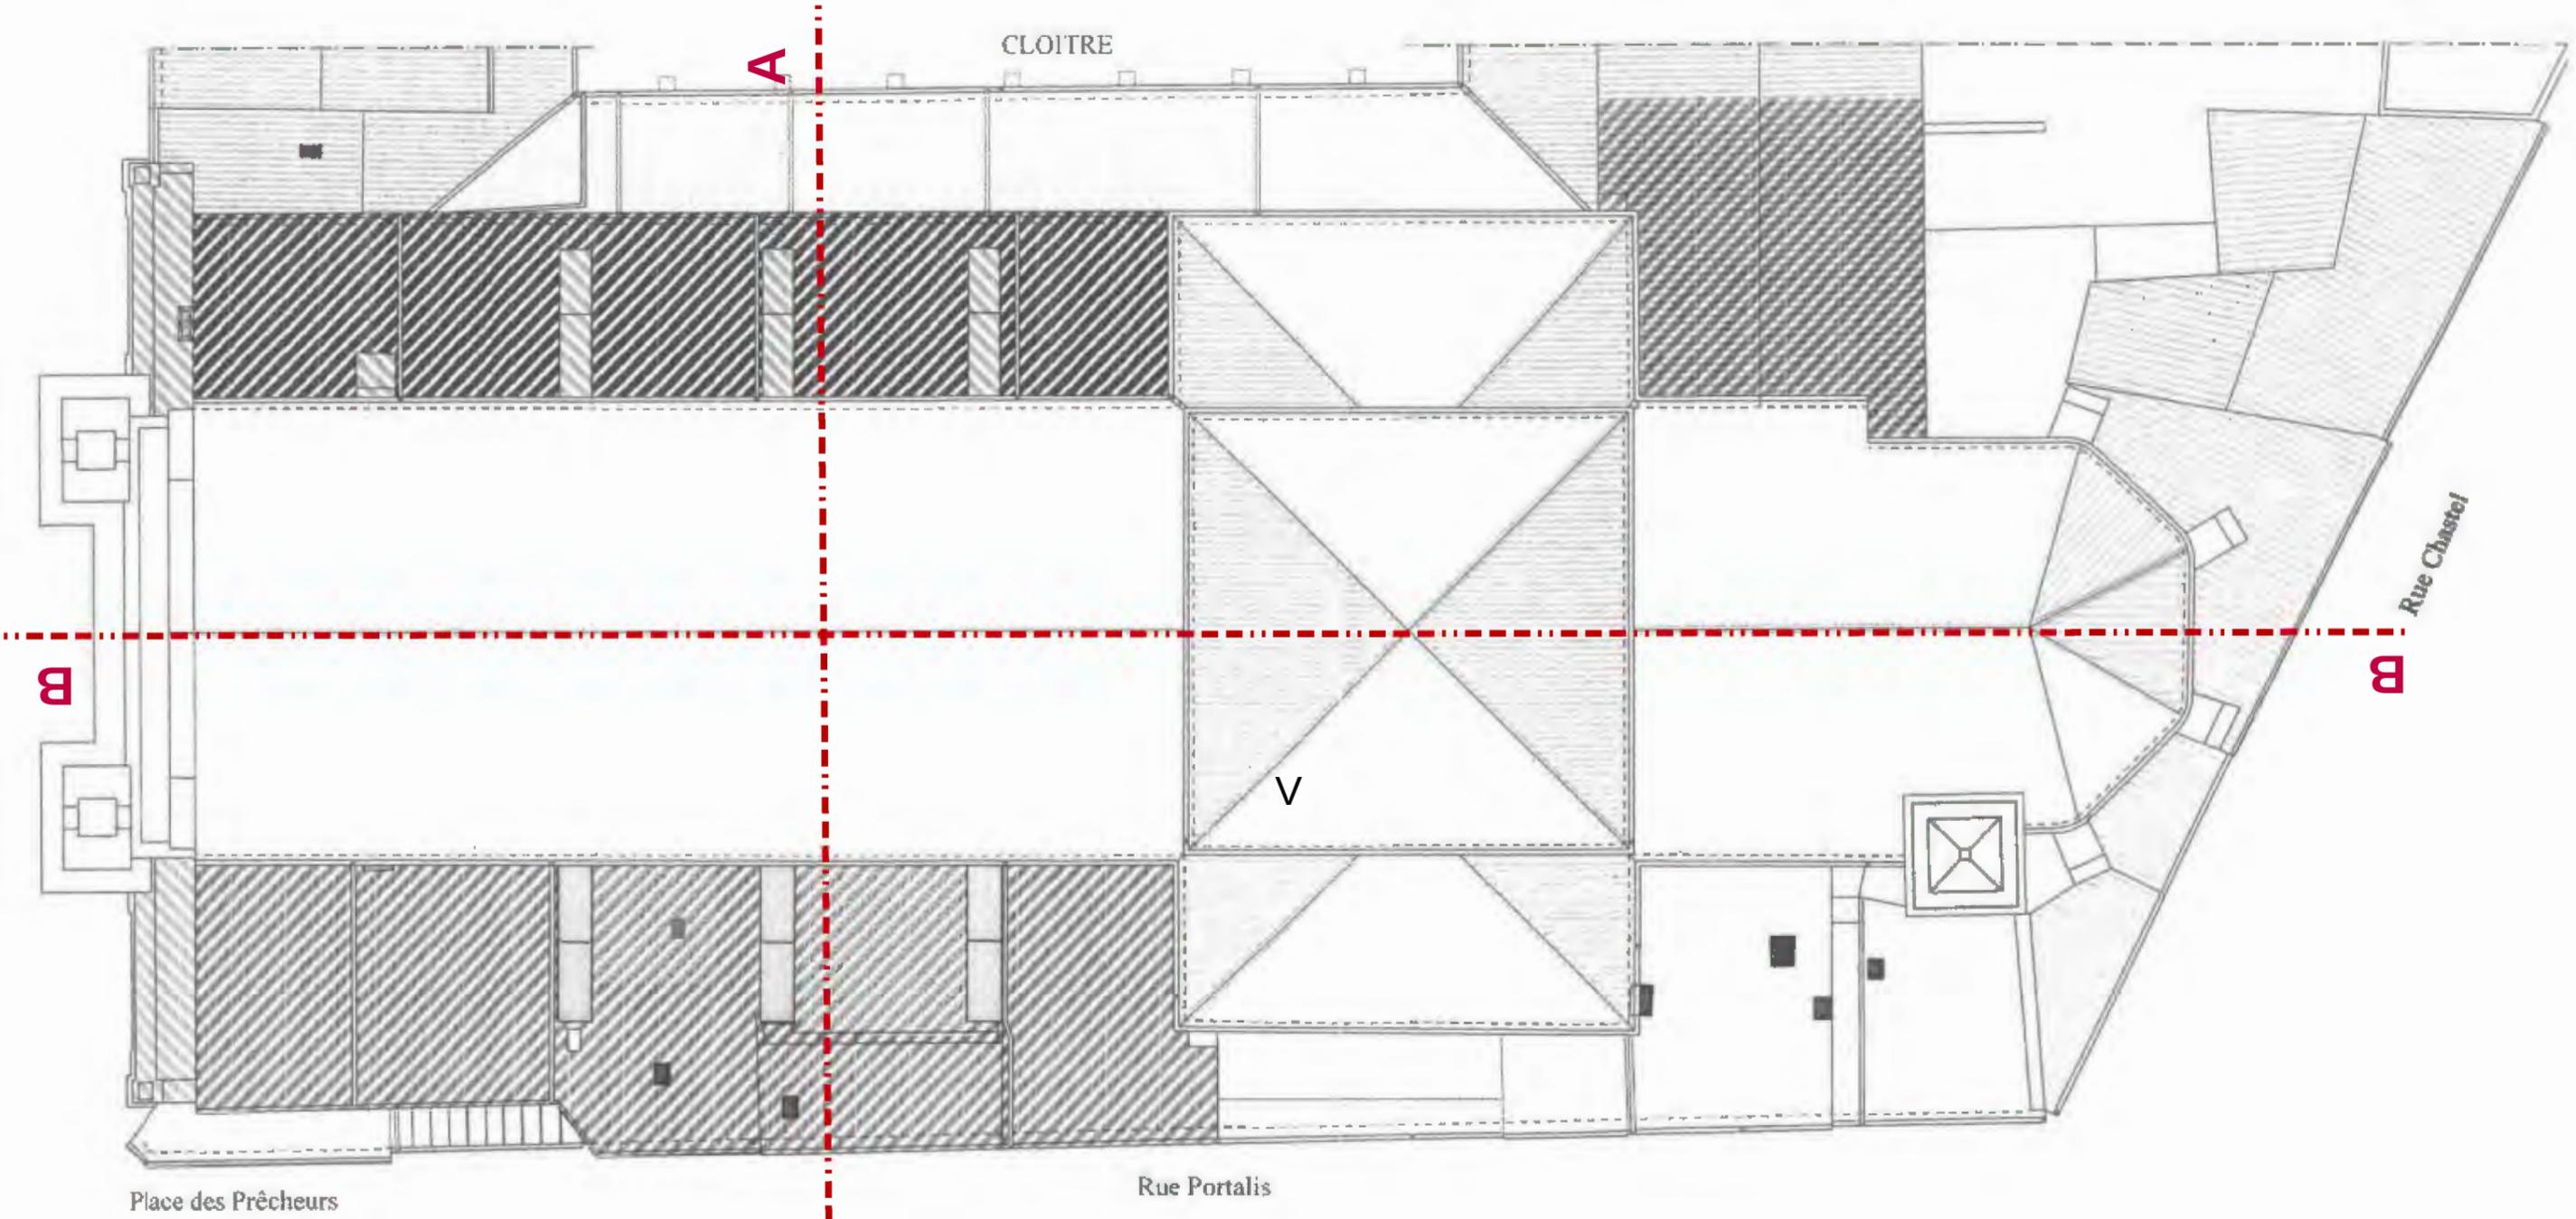
Plan de toiture échelle 1/200<sup>e</sup>

| | Charpentes vétustes. Couvertures défectueuses. Solins et abergements à refaire | | Protections plomb existantes |
| | Charpentes vétustes. Couvertures solins et abergements à refaire | | Fenêtre de toit |
| | Pierres sommitales dégradées non protégées | | |
| | Fenêtre de toit à changer | | |

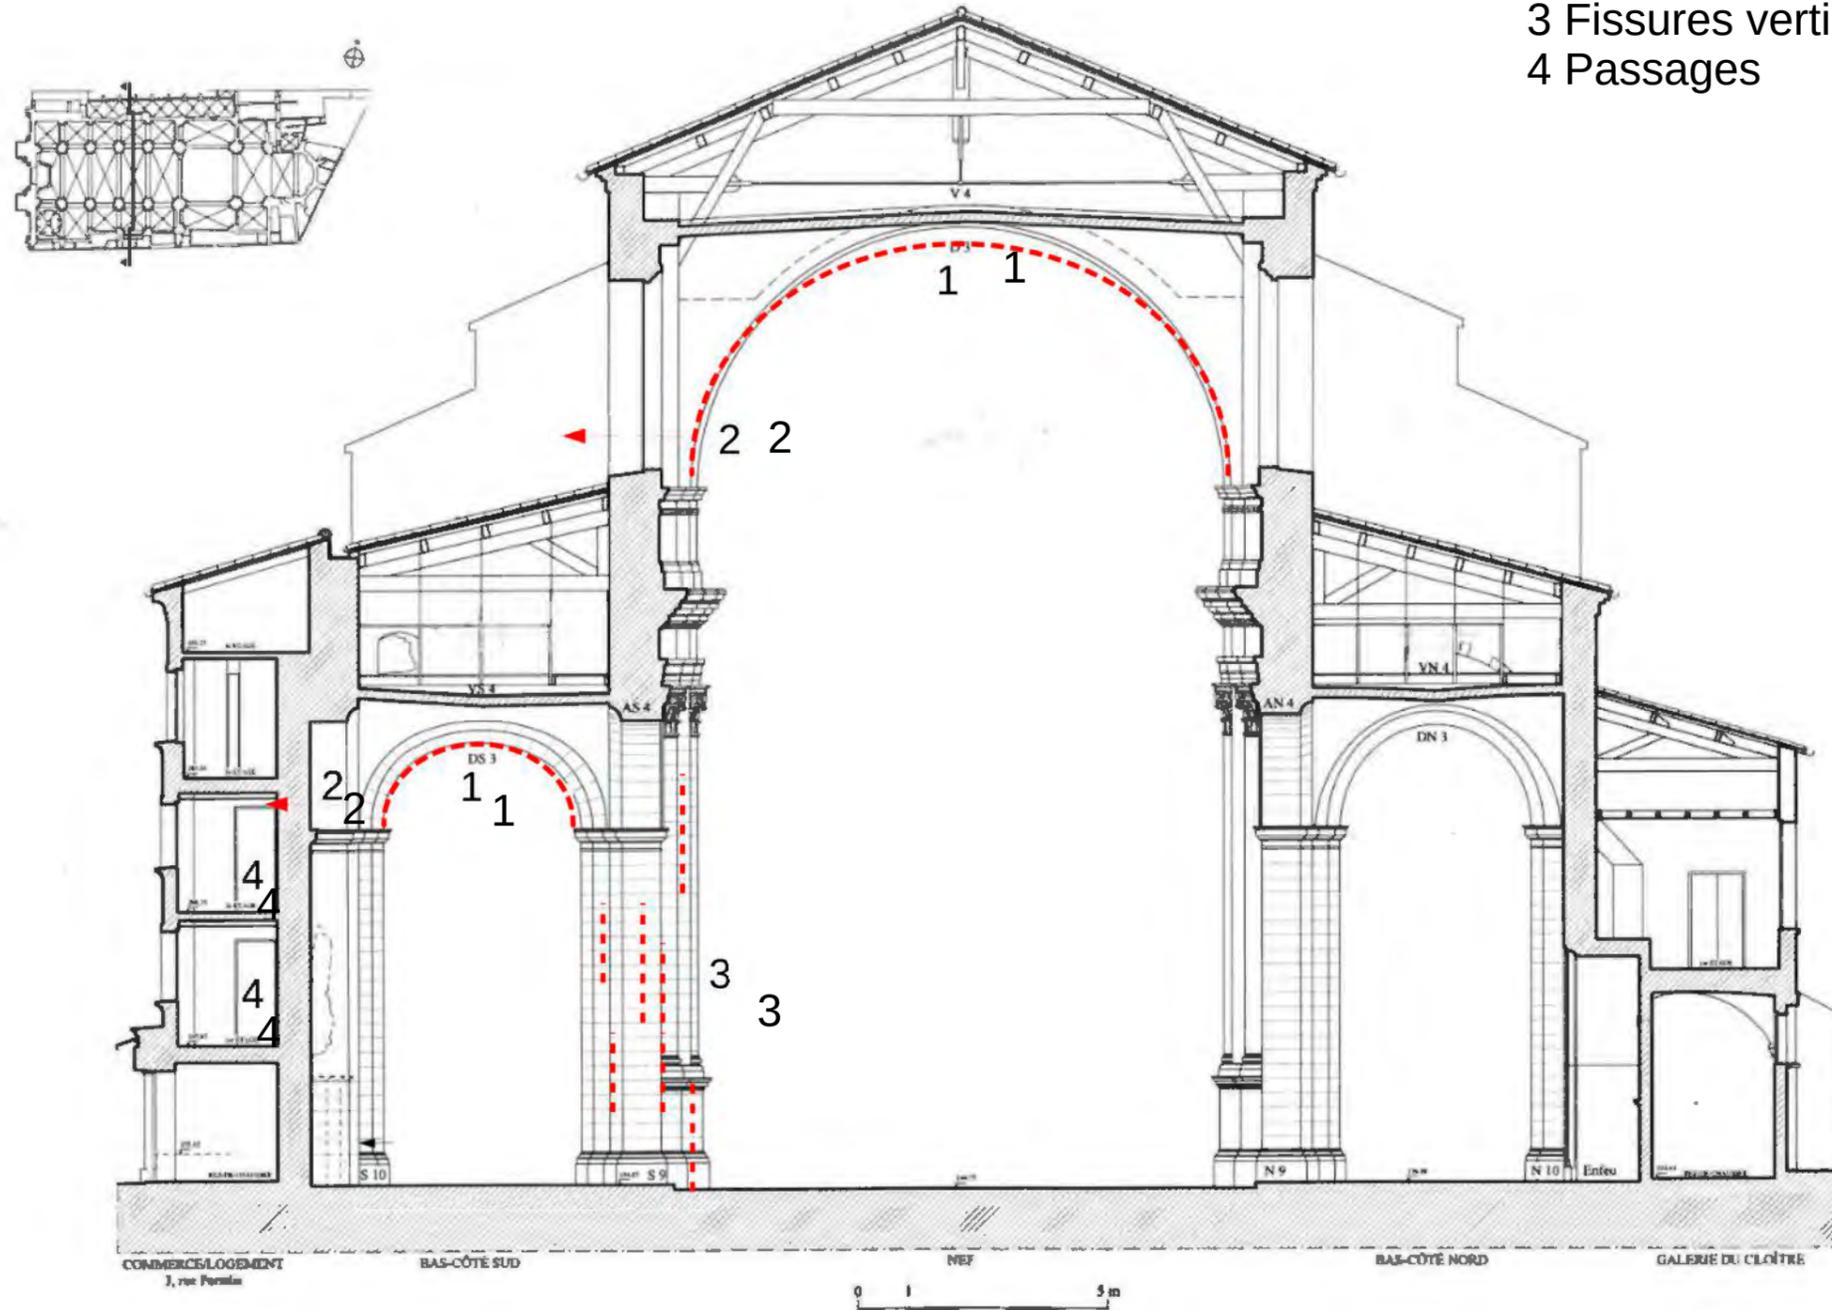
Coupe transversale  
AA Niveau pile 9  
échelle 1/100<sup>e</sup>

- 1 Déformation arc doubleau / joints vidés
- 2 Dévers
- 3 Fissures verticales
- 4 Passages
