EXERCICE 1 :

Projet de mise en sécurité et stabilisation d'édifices historiques :

L'épreuve porte sur la chapelle du couvent, édifice voûté qui a connu divers mouvements depuis sa construction et dont les pathologies ci-après se sont réactivées après un épisode de grande sécheresse...

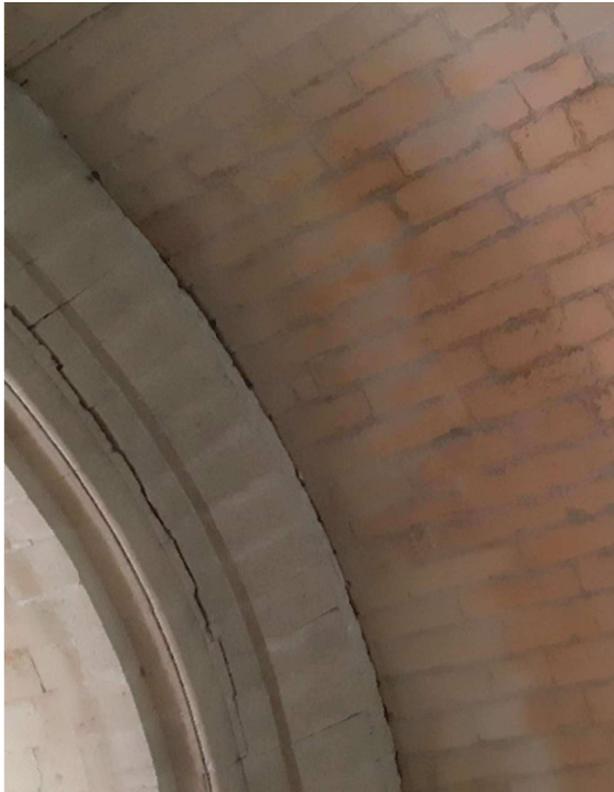
Déformation de l'arc. Rupture entre claveau et décollement au droit de la voûte de la nef

Pathologies du chœur au niveau de l'arc triomphal

- la reprise des fissurations/déformations de la façade ouest et de la première travée de la nef ;
- la reprise des désordres au niveau de l'arc triomphal.

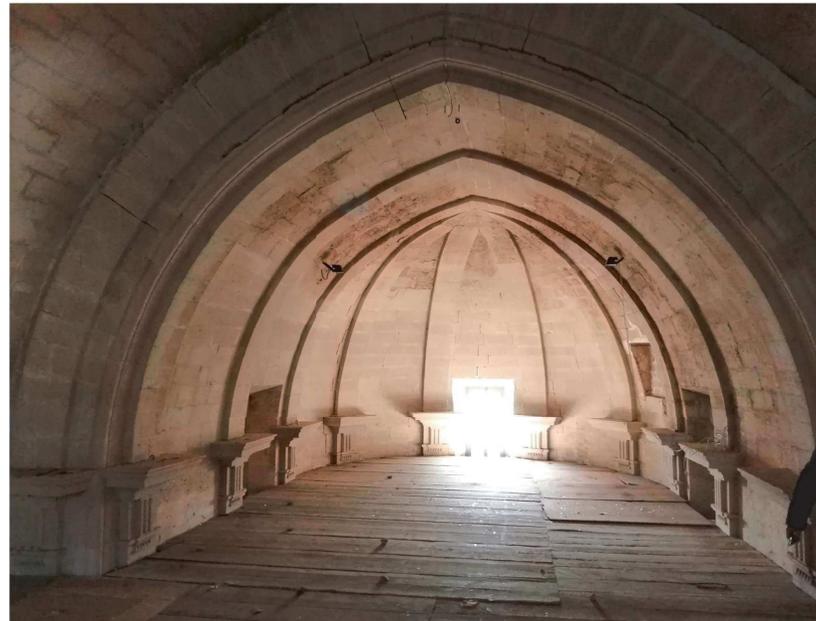
Vue d'ensemble
Fissuration au sommet de l'arc

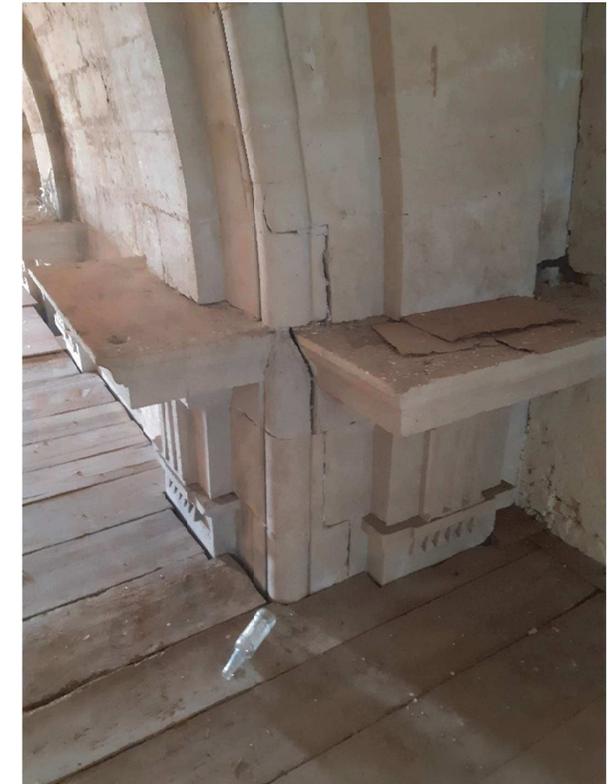
Déformation à la base de l'arc
et rupture du tailloir
