MONUMENTS HISTORIQUES EN TRAVAUX

VIENNE (86) – VERRUE
CHÂTEAU DE PURNON

RESTAURATION GÉNÉRALE DES EXTÉRIEURS

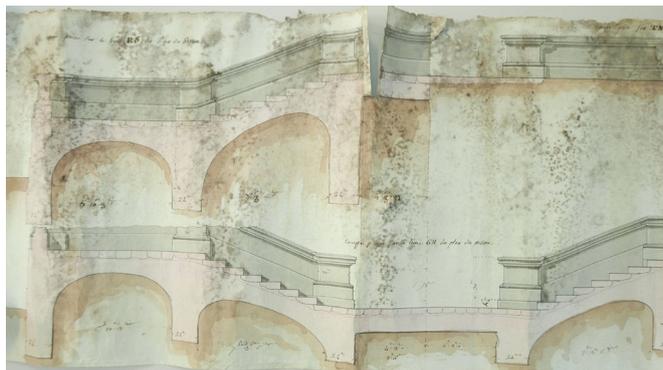
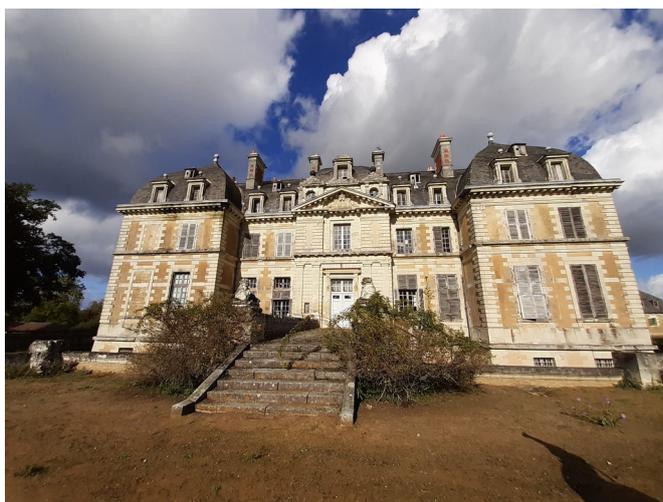
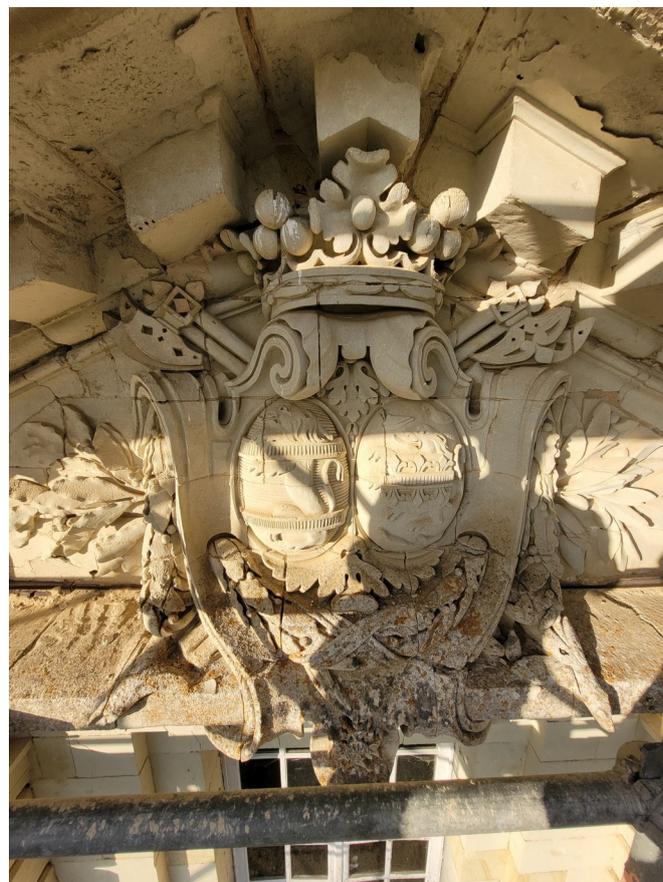
Chaque partie du château est ainsi sommée d'un dôme carré avec charpente d'assemblage à la Philibert de l'Orme.

Les communs, situés dans la partie nord du château, ont une charpente identique avec arbalétriers courbes formés de deux cours de planches, reposant sur une sablière le long des murs gouttereaux et ses liernes clavées. Cette charpente, renforcée par tout un ensemble de poteaux et d'entraits, est d'ailleurs tout à fait rare dans la région et même en France en général.

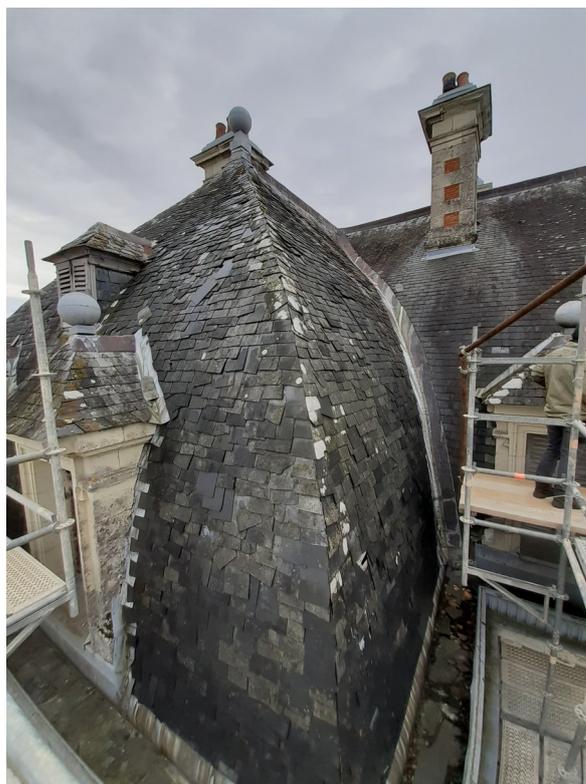
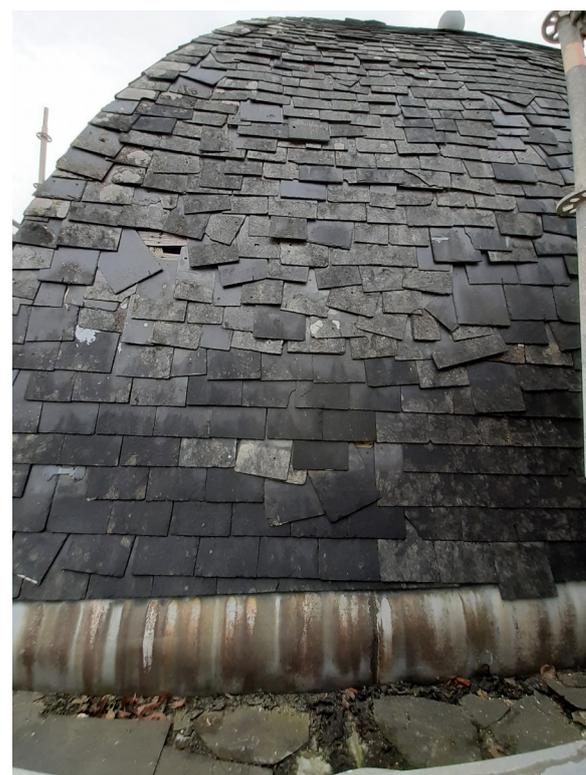
« La couverture du château, lucarnes comprises, est hors d'usage depuis de nombreuses années : les ardoises posées au clou (ponctuellement au crochet au droit des zones de réparation) sont délitées et décrochées en de multiples endroits, laissant des zones lacunaires où les eaux pluviales s'infiltrent aisément. Les ouvrages d'étanchéité en zinc et en plomb tels faitages, noues, abergements de cheminée et appuis sont oxydés ou corrodés, ponctuellement décrochés et n'assurent plus une barrière efficace aux entrées d'eau. Les boules en zinc formant épis de faitage sont très usées et présentent dévers, oxydation et sont parfois crevées.

Cet état résulte de la vétusté de la couverture et d'un défaut d'entretien généralisé depuis des dizaines d'années, la toiture n'ayant été que ponctuellement réparée (pose au crochet) sans sérieuse campagne de restauration. Le système d'évacuation des eaux pluviales est également très défectueux. Les infiltrations d'eau récurrentes ont engendré le pourrissement ponctuel des bois de charpente de forte section (poinçons, arêtiers, pannes) et des fermes et fermettes à proximité des souches de cheminée. De nombreuses traces d'humidité sont visibles sur les fermettes à la Philibert Delorme mais ces dernières présentent dans l'ensemble un bon état général.

Le défaut d'étanchéité de la couverture a également entraîné le pourrissement du plancher du grenier dont les lames de parquet sont ponctuellement pourries ainsi que celui du lattis bois en plafond du deuxième étage, fortement dégradé par endroits (auréoles, pourrissement du lattis, chute du plâtre, notamment au droit du dôme voûté). Des solives et poutres de plancher, dissimulés sous le lattis, présentent très certainement les mêmes désordres »⁴.
