AZAY-LE-RIDEAU  
CHÂTEAU  
FAÇADE DU  
GRAND ESCALIER

Projet de restauration - Inauguration Novembre 2012 - 02 38 79 94 94

**Travaux réalisés :**  
restauration de la façade  
du grand escalier

**Patrimoine restauré en région  
Centre n° 13 (juin 2003)  
Cette brochure ne peut être  
vendue**

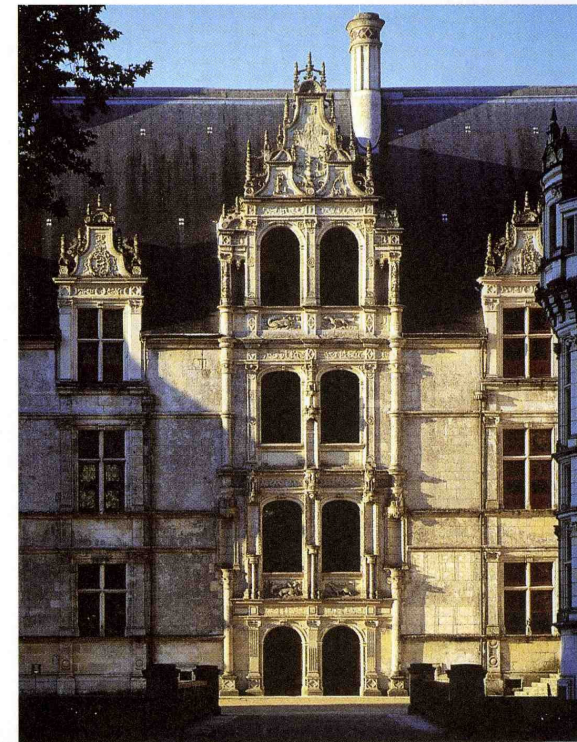
Pièce maîtresse du château d'Azay, l'escalier est un des plus beaux morceaux d'architecture et de sculpture de la première Renaissance française. Il emprunte à l'Italie la solution de l'escalier droit. Conçu rampe sur rampe à volées droites parallèles, il diffère des escaliers traditionnels en vis construits hors œuvre, c'est-à-dire logés à l'extérieur du bâtiment comme l'escalier de l'aile François Ier au château de Blois.

L'escalier dessert tous les niveaux. Les paliers à mi-étage s'ouvrent sur l'extérieur par d'élégantes baies, décalées par rapport aux fenêtres de la façade du logis, et formant des loggias. Élément fondamental de la circulation et de la distribution des étages, l'escalier est doté d'une façade monumentale et élancée dont la fonction est aussi ostentatoire qu'utilitaire. Chargée de signifier l'accès principal au bâtiment, la façade est rythmée par deux loggias superposées et couronnée par une grande lucarne terminée par un fronton triangulaire.

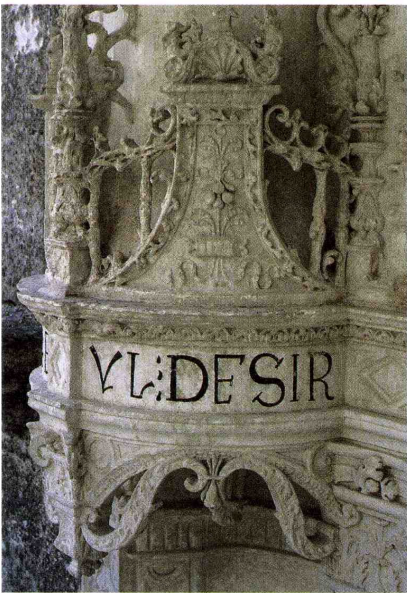
Sculpté dans les années 1515-1520 (un dais porte la date de 1521), le décor de l'escalier n'est pas totalement homogène. On remarque ainsi une légère différence stylistique entre les arcs des baies du rez-de-chaussée et ceux des loggias situées au-dessus. Les premiers ont une mouluration ornée, les suivants une mouluration plus simple, nue et raffinée, qui se termine par une doucine.

On note une simplification du décor de l'archivolte et de l'intrados entre le rez-de-chaussée (photo en haut), ornés de caissons et d'une frise, et le premier étage (photo bas), composés de simples moulures

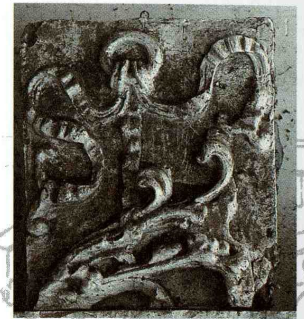
Départ d'une chute d'ornements

Le motif de la chute d'ornements, que l'on rencontre également à Blois et à Chenonceau, fascine l'imagination des sculpteurs d'Azay. Omniprésente dans l'escalier, elle encadre les baies des deux premiers niveaux ; dans les frises supérieures, elle soutient les écus aux formes découpées et enroulées qui annoncent les cuirs des années 1550 ; elle porte les initiales royales F et C dans le fronton, dont elle constituait le décor principal avant qu'il ne soit mutilé.

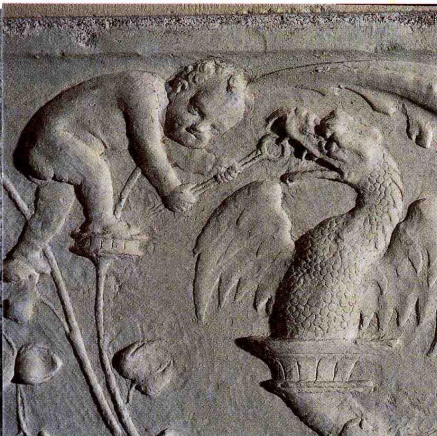
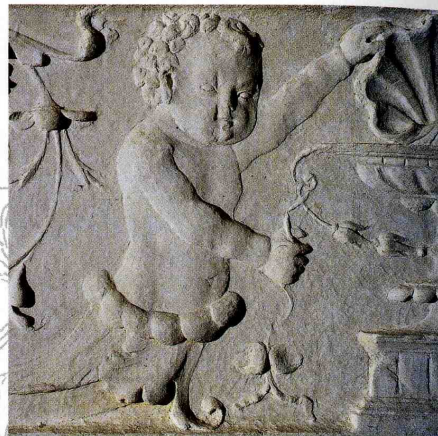
Chapiteau : au-dessous  
d'un Eros, couple  
plongeant la main  
dans une fontaine  
de fruits

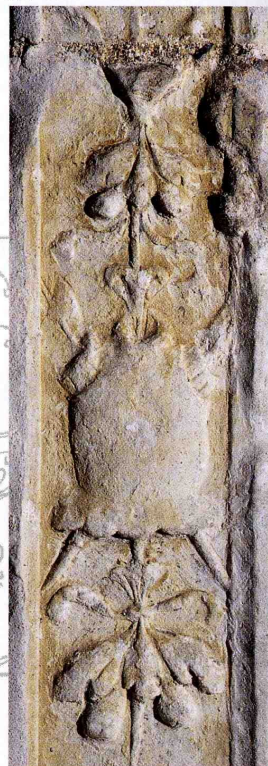
Détail d'un pilastre bordé par deux chutes d'ornements

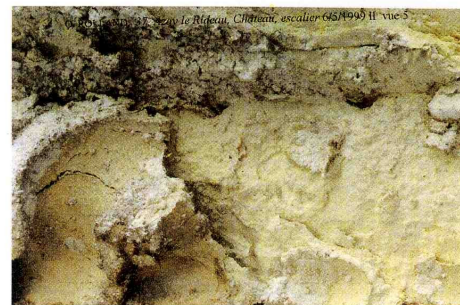
Les sels sont l'un des principaux agents de détérioration de la pierre. Le gypse notamment, lié à la pollution atmosphérique, peut aussi se former après une remobilisation du sulfate de calcium contenu dans des mortiers de joint, des mortiers de réparation, ou des enduits au plâtre. Cette frise est rongée par les sels solubles

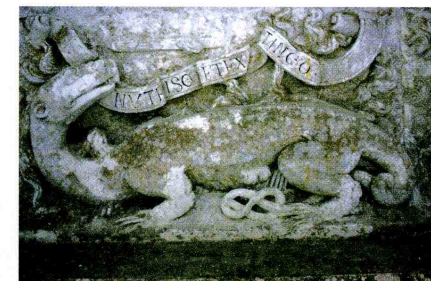
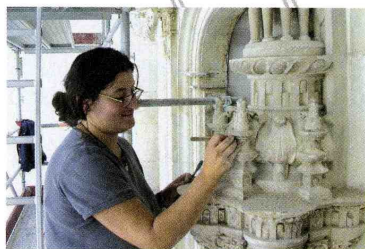
Enlèvement des lichens au scalpel. Cette opération se fait avec beaucoup de précautions afin de ne pas altérer la pierre

L'extraction des lichens a fait l'objet de tests en 1997 par le Laboratoire de recherche des monuments historiques puis de nouveau en 1999. Ces tests ont permis de définir deux protocoles d'intervention selon la nature des pierres. Sur les sculptures les plus fines, les lichens seront ôtés soigneusement au scalpel, après leur ramollissement à la vapeur d'eau à basse pression. Pour les parements et les parties non sculptées, on utilisera une brosse nylon trois mois après l'application d'un traitement biocide.

Les tests ont démontré que la consolidation préalable des sculptures provoquait en même temps la consolidation de la couche inférieure du lichen ce qui rend plus difficile l'extraction de ce dernier. Elle sera donc réservée aux zones les plus altérées ou les plus fragiles. Une fois les études et les essais terminés, le chantier de restauration pouvait commencer. Il se déroula de l'été 2002 au printemps 2003.

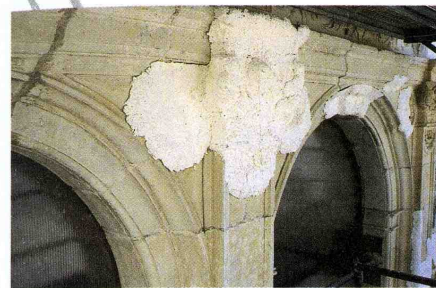
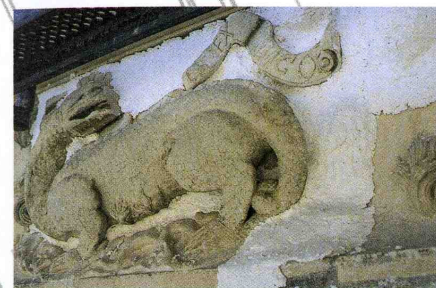
Les compresses ont été appliquées sur les zones les plus vulnérables à l'action érosive des sels solubles

Les altérations dues à l'action des sels solubles touchent essentiellement les pierres en tuffeau. Après analyse en laboratoire, il apparaît que le gypse est le principal sel contenu dans l'escalier. Il pourrait provenir, en partie, d'anciennes restaurations au plâtre. Pour retirer les sels contenus dans la pierre, on applique des compresses de matériau hydrophile (pulpe de papier) et d'eau déminéralisée sur les sculptures, après qu'elles ont été nettoyées. L'eau de la compresse pénètre à l'intérieur de l'espace poreux de la pierre et dissout les sels solubles. La différence de concentration en sels, entre la solution saline à l'intérieur de la pierre et l'eau de la compresse, engendre un mouvement d'ions salins vers l'extérieur (diffusion).

Lorsque la compresse sèche, la force d'évaporation entre en jeu et les sels viennent cristalliser dans la compresse. Trois processus se succèdent : dissolution, diffusion, cristallisation. Une fois sèche, la compresse est remplacée. On renouvelle l'opération jusqu'à ce que l'on ait retiré la quantité de sels souhaitée.

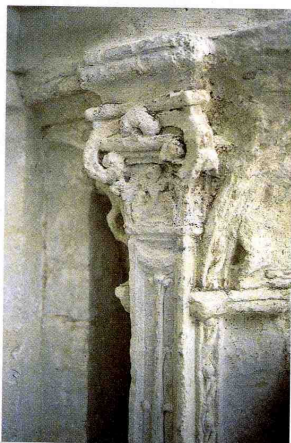
Composé d'un mortier à base de tuffeau concassé, de chaux hydraulique mouillée d'eau additionnée d'émulsion acrylique (consolidant), le ragréage doit être adhérent, de dureté et de capillarité comparables à celles du tuffeau

Tous les candélabres surmontant le fronton ont été déposés, leur fixation étant insuffisante. Ils ont été renforcés par un goujon en acier inoxydable avec un scellement de résine. Un soin tout particulier a été apporté au traitement de certains détails. Ainsi les restaurateurs ont rendu un peu de lisibilité à des parties abîmées (angles, motifs décoratifs notamment) en appliquant un mortier de ragréage. Ce mortier permet aussi de boucher certaines petites cuvettes et fissures par où l'eau pénètre. Quant aux fissures plus importantes, elles sont comblées par l'injection d'un coulis.

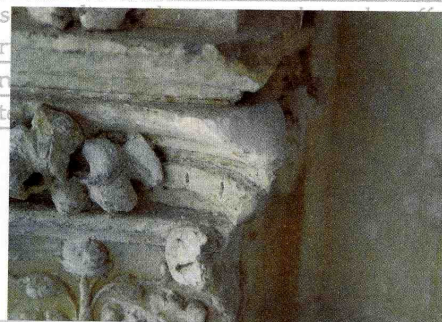
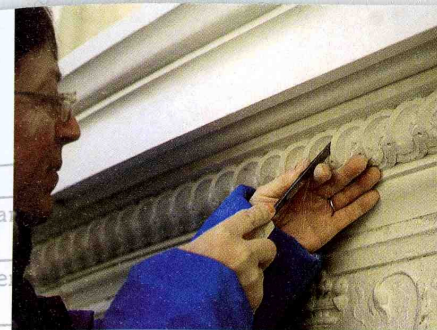
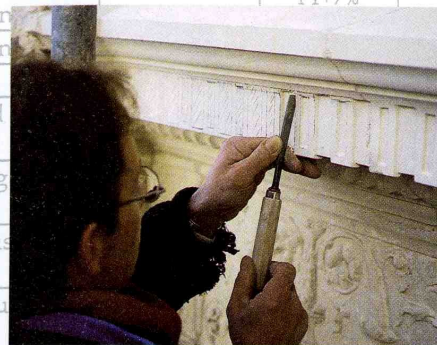
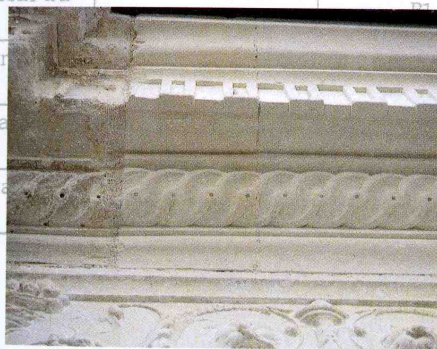
| Présence de mortier dans le joint |
| Identification des matériaux |

Quelques sculptures trop abîmées ont dû être remplacées. C'est le cas notamment de certaines parties d'une frise décorative, totalement ruinées et qui présentaient un danger pour le public. Le remplacement des pierres s'est donc strictement limité à un fragment de corniche dont la restitution ne posait pas de difficulté particulière. Pendant toute la durée des travaux, un «parapluie» a permis de protéger l'escalier, les ouvriers et les restaurateurs des intempéries. En effet, le traitement biocide doit se faire par temps sec, la consolidation à plus de 10°C et les traitements à base d'eau en période hors gel. Le dessalement est plus rapide par temps sec et chaud. Les traitements imposent donc des périodes d'intervention très précises.
