# CHARTRES CATHÉDRALE HORLOGE ASTROLABIQUE

*Restauré*  
EN RÉGION CENTRE

# L'histoire d'une restauration

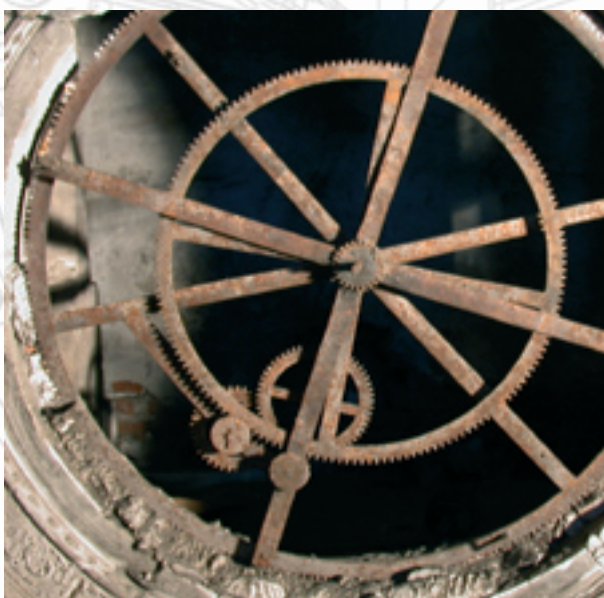
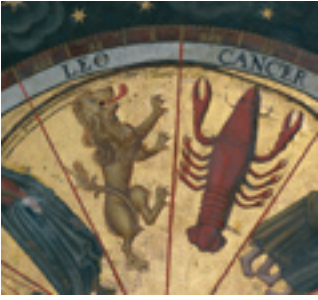
Mesurant 105 cm, le **cadran** est constitué de **quatre plaques** indépendantes en alliage cuivreux assemblées sur un axe central :

1- le **cadran horaire** est fixe et timbré des vingt-quatre heures de la journée divisées en deux fois douze heures, séparées par des feuilles de trèfles marquant les demie-heures. Une croix en fer forgée fixée sur la bande des heures servait de support à l'axe d'une aiguille qui faisait le tour de cette dernière en 24 h indiquant ainsi l'heure équinoxiale locale.

2- le **cadran lunaire**, en tôle en alliage cuivreux de couleur or en bronze ou laiton, est orné d'étoiles or sur fond bleu azur. Mobile, il fait un tour en une journée lunaire.

3- le cadran lunaire est percé d'un orifice permettant de faire défiler le cercle en alliage cuivreux de couleur or en bronze ou laiton, des différentes **phases de la lune** dans le ciel de Chartres en fonction de son occlusion plus ou moins complète.

4- le **cadran zodiacal**, en tôle en alliage cuivreux de couleur or en bronze ou laiton, est orné des noms et figurations des douze signes du zodiaque (représentant les mois) et des trente degrés de chacun d'eux. Il se mouvait d'un degré environ chaque jour et pour savoir dans quel signe était le soleil, il suffisait de voir quel était celui qui passait sous la grande aiguille de l'astre.

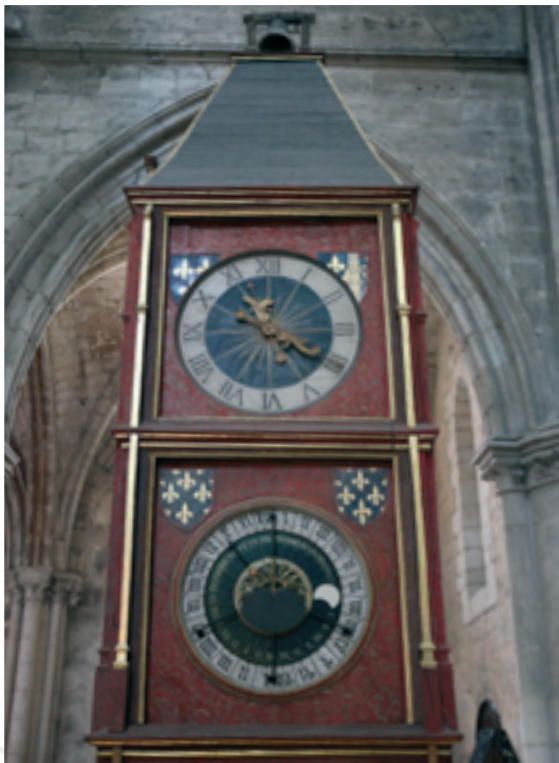
Horloge astrolabique de Bourges  
(cadrans restaurés)

Le cadran horaire est divisé en 2 x 12 heures. Les chiffres sont tournés d'1/48<sup>e</sup> de tour en arrière. Ainsi les deux XII ne sont pas sur le même axe vertical. Le cadran est fixe. L'aiguille qui en fait le tour en 24 heures indique l'heure équinoxiale locale.

Le cadran lunaire est divisé en 29,5 parties. Il est mobile et fait un tour en une journée lunaire. L'aiguille le parcourt en un mois synodique soit en 29,5 jours. Une ouverture circulaire laisse apercevoir un cadran noir recouvert d'une plaque blanche percée de deux ouvertures circulaires diamétralement opposée et faisant une rotation en 29,5 jours.

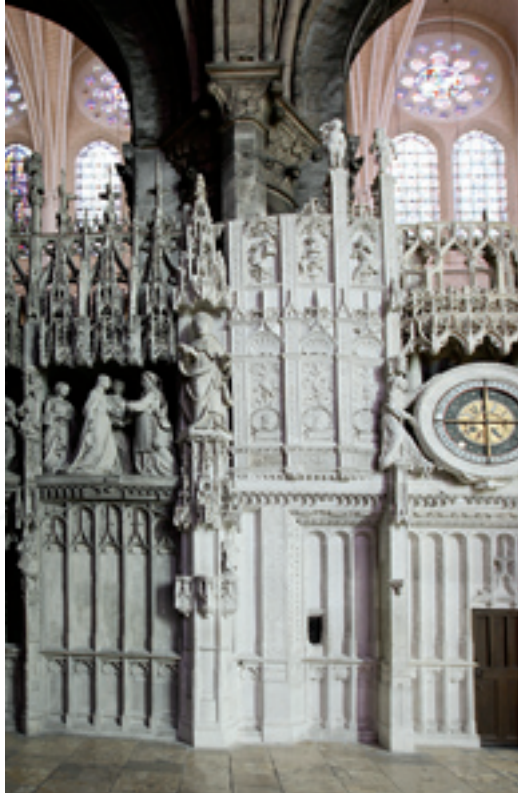
La travée souffrait d'un **fort encrassement** des parois et des ornements en calcaire fin dû à la poussière mais aussi à la fumée des cierges. Cet encrassement était en particulier évident en partie basse où la couche noire était plus présente et où elle apparaissait sous la forme d'une patine d'aspect luisant, polie par le toucher des visiteurs.

Outre la **disparition** de plusieurs statues, de multiples **lacunes, éclats et épaufrures** de sculptures étaient également visibles.

Quelques éléments sculptés étaient par ailleurs **érodés**, sous l'effet d'une érosion naturelle mais aussi d'une érosion mécanique due au toucher des visiteurs.

La travée avait aussi fait l'objet de plusieurs **anciennes restaurations**. Divers mortiers de chaux, plâtre ou ciment, avaient ainsi été appliqués soit pour consolider et combler une ancienne fissure, soit pour maintenir en place un goujon défaillant. Les différences de vieillissement, de solidité et de dilatation de ces matériaux avaient dû aggraver les problèmes d'altération de la pierre et du métal.

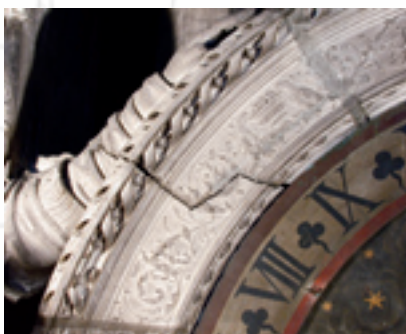
Mais la travée souffrait surtout d'importants **problèmes de structure**, qui était fragilisée par des fissurations nombreuses et parfois importantes dues aux mouvements statiques de l'architecture. Les désordres consistaient essentiellement en un déplacement horizontal et perpendiculaire à la travée d'environ deux centimètres des éléments formant la statuaire à dextre. Ce déplacement était dû en grande partie à la faible épaisseur de la sculpture. Ces mouvements ont également provoqué des désordres sur le pied-droit sculpté, avec la formation de fissures menaçant l'équilibre global de l'ensemble. Par ailleurs, la base du cadran reposait sur une platine en fer plat ancrée dans la maçonnerie. Cet élément formant claveau était fracturé en son axe en raison des mouvements statiques mais aussi de l'oxydation importante de cette barre métallique.

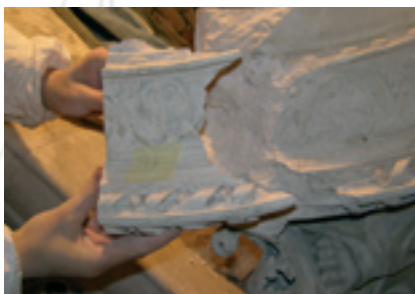
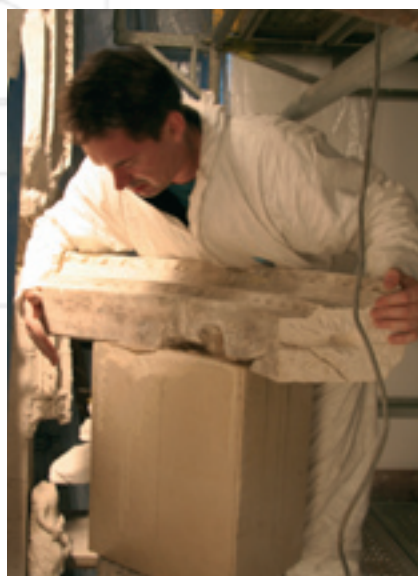
Les restaurations les plus lourdes ont ensuite concerné le **cadran** sculpté de l'horloge. Plusieurs interventions au ciment et au plâtre avaient déjà tenté de consolider cette partie ornée contribuant à noyer des goujons de fer ainsi que les scellements de la roue dentée du mécanisme.

Pour parer aux problèmes de statique, on a remplacé la **platine** inférieure par un bloc de pierre large et profond jouant le rôle de contrepoids en étant fixé sur la face arrière du clavier central bas. Le démontage de ce dernier s'est donc imposé et le ragréage ancien couvrant le joint d'appareillage de droite a été conservé car il était de belle facture et présentait un intérêt historique sans avoir d'impact sur le rôle statique du clavier.

Pour stopper l'avancée des désordres statiques, il était nécessaire de lier la statuaire au corps de maçonnerie situé en arrière pour augmenter la queue de ces éléments et éviter les porte-à-faux constatés. Pour ce faire, des goujons de grande longueur en fibre de verre ont été mis en œuvre par le parement sculpté. Cependant, pour éviter de solidariser définitivement la **statuaire** à la maçonnerie, on a procédé à un collage partiel : en alternance, le joint vertical formant séparation entre la statuaire et la maçonnerie a été traité avec un mortier de chaux puis une zone d'injection de résine époxy au droit du passage des goujons en fibre de verre. Ce procédé autorise donc une éventuelle restauration ultérieure avec possibilité de démontage et de dissociation des éléments formant la statuaire. L'élément supérieur de la statuaire n'a pas subi le même traitement car il était important de lui laisser la possibilité de jouer son rôle statique de manière indépendante, seule une reprise des joints au mortier de chaux a été effectuée.

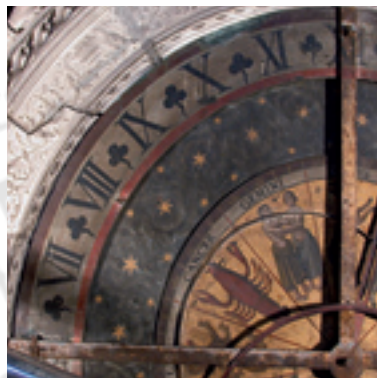
Avant restauration

Le **constat d'état préalable** montrait un ensemble très sale et poussiéreux, la corrosion des éléments métalliques et des soulèvements ou lacunes de la couche picturale.

Parmi les éléments métalliques, les aiguilles en alliage ferreux semblaient plus corrodées que les plaques de cuivre des cadrans (produits de corrosion brun-rouge ou vert). Les roues dentées semblaient en revanche en bon état malgré une couche de corrosion superficielle.

Certains produits de corrosion pulvérulents et en amas, gênant la lisibilité de l'œuvre ont été enlevés et les surfaces protégées.

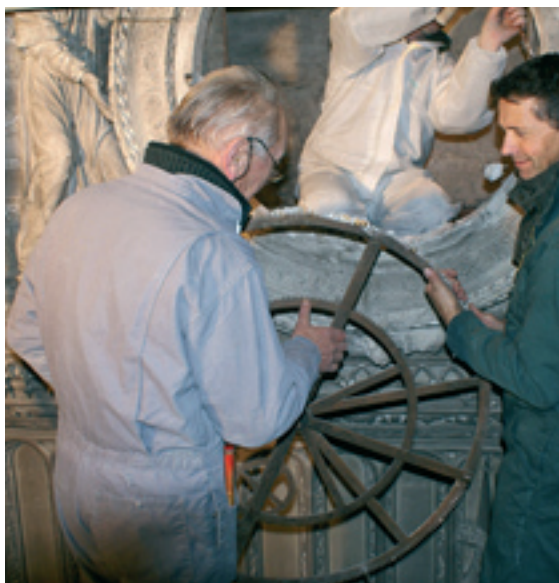
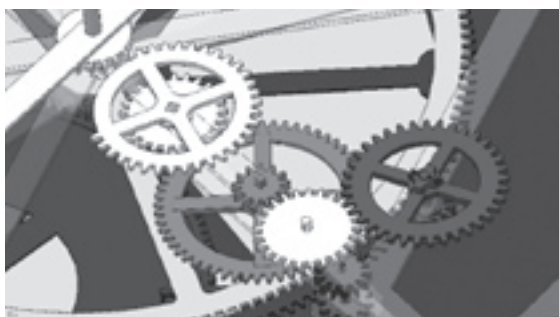
Ces calculs ont indiqué que le choix des dimensions des rouages manquants génèrerait soit une précision sur le cycle lunaire et une imprécision sur le cycle du zodiaque, soit l'inverse. Il a été décidé de privilégier une précision importante sur le cadran lunaire et la solution retenue a été la combinaison de pignons suivante : a : 15 dents, b : 47 dents, b' : 20 dents.

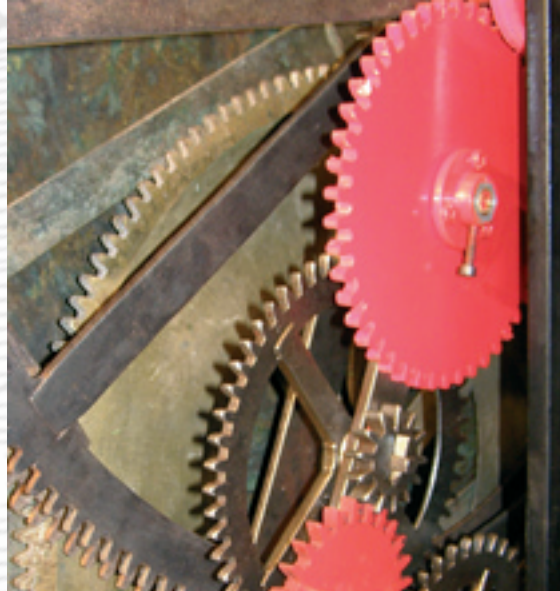
Pièces prototypes pour essais

Une fois cette analyse réalisée, l'horloge a été remontée avec des pièces **prototypes**. Ceci a permis de valider les tailles et dimensions des engrenages après ajustements divers. Les difficultés principales étaient le redressement des pièces tordues ; la suppression des jeux trop importants ; la réalisation du soleil manquant ainsi que la réduction de son guide.

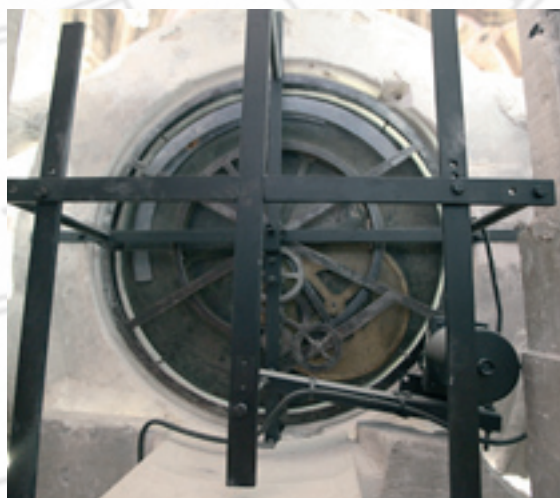
Nouveau mécanisme en place

L'installation du cadran a donc nécessité la réalisation de **nouveaux supports**. La première solution envisagée était de réutiliser les quatre points de fixation scellés et de se fixer uniquement dans la partie basse de la couronne en pierre. Mais cette solution n'a pas pu être réalisée à cause des choix techniques nécessaires à la restauration de la couronne. Une nouvelle structure complètement indépendante a donc été réalisée. L'ensemble a finalement été remonté le 15 septembre 2009.
