# PATRIMOINE SCIENCES ET TECHNIQUES

PATRIMOINE  
*Restauré*  
EN RÉGION CENTRE

# Les sciences au chevet du patrimoine

Brochure éditée à l'occasion de la 21<sup>e</sup> édition des Journées du patrimoine (septembre 2004)

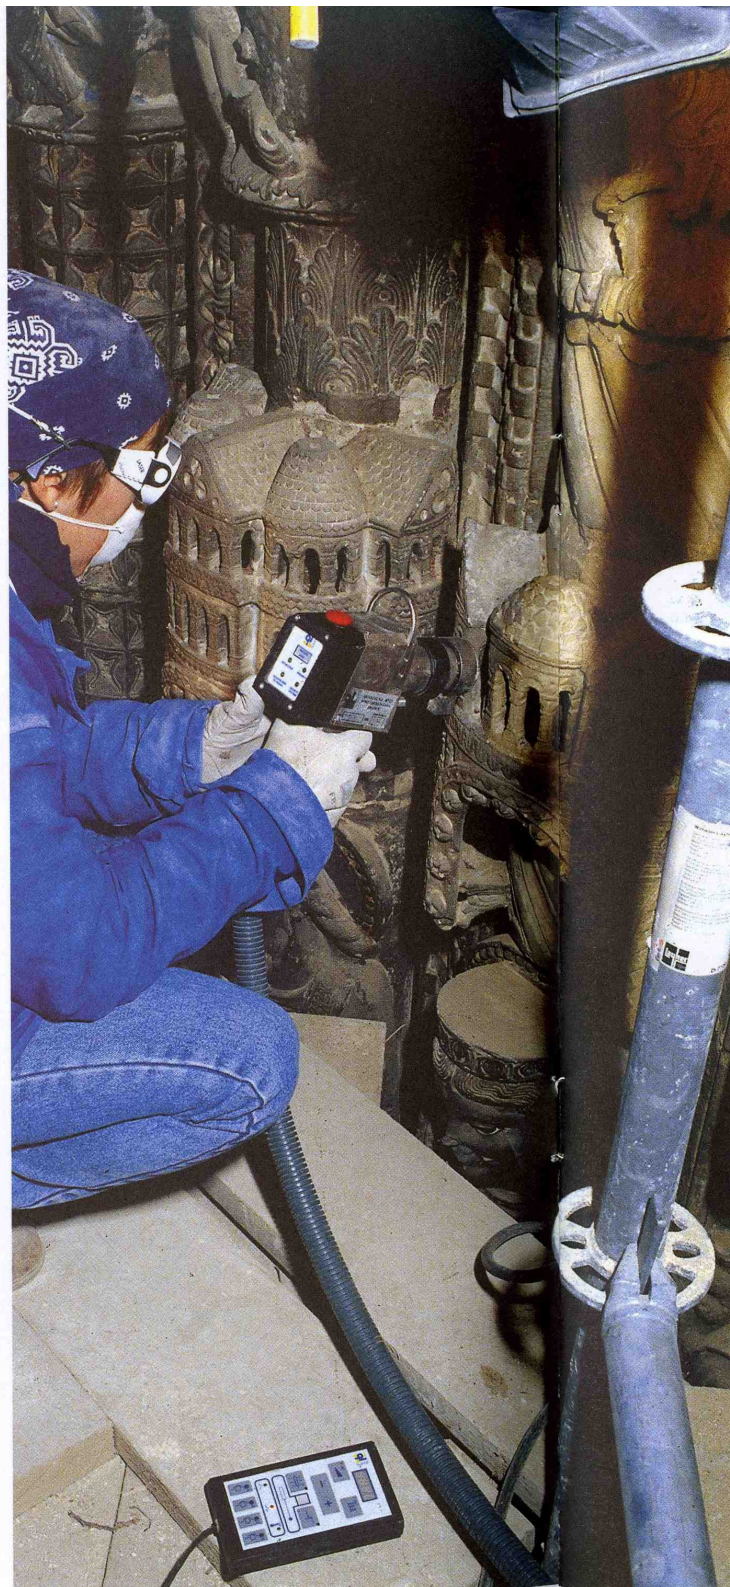
Utilisé depuis une quinzaine d'années, le laser est recommandé pour les parties très encrassées des soubassements, des statues-colonnes, ainsi que pour les chapiteaux et les décors polylobés, ici à la cathédrale de Bourges

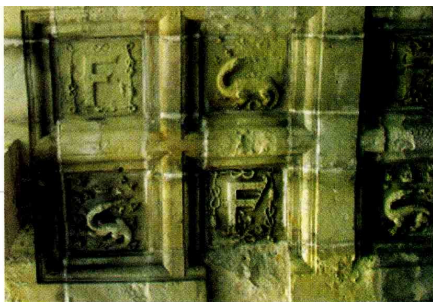
Ces quatre caissons subissent des altérations multiples dues à la cristallisation des sels contenus dans la pierre : efflorescences salines de couleur blanche, désagréments sableux et alvéolaires, défilage

Grâce aux analyses menées par le Laboratoire de recherche des monuments historiques (L.R.M.H.) et l'atelier de restauration Eures, on a pu étudier les dégradations subies par les voûtes des quatre salles entourant le célèbre escalier en vis du château de Chambord, ainsi que leur évolution et la possibilité d'y effectuer un chantier de restauration. Ce sont des infiltrations d'eau constantes depuis la construction du château qui portent atteinte aux sculptures des plafonds à caisson de ces salles situées directement sous la terrasse et qui sont dommageables au tuffeau.

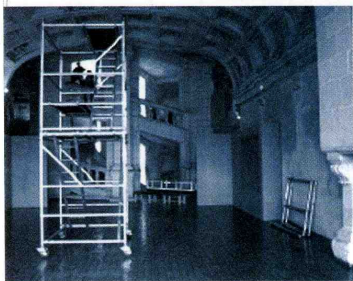
Les observations et les relevés sont réalisés à partir d'un échafaudage placé dans les salles

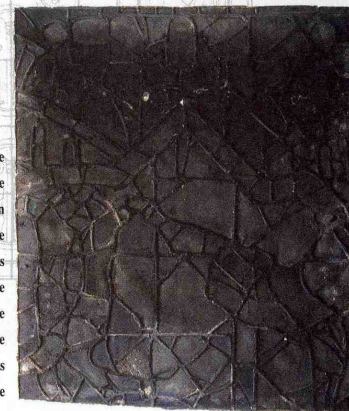
Vue en lumière  
réfléchie, face  
interne : on  
remarque  
l'épaisseur des  
dépôts de  
salissures et le  
grand nombre  
de plombs  
de casse

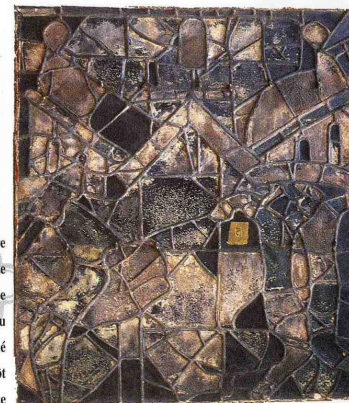
Vue en lumière  
réfléchie, face  
externe : on note  
l'altération du  
verre opacifié  
par un dépôt  
de gypse

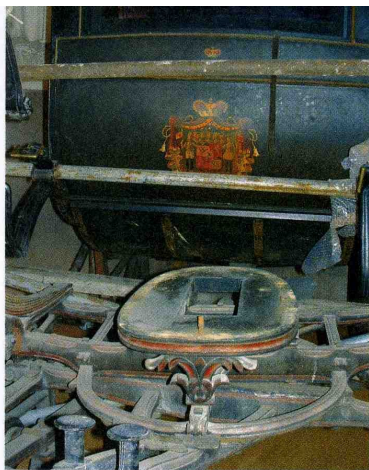
Le protocole de restauration permet d'évaluer l'ampleur des interventions à effectuer et leur technicité. La présence de matériaux spécifiques, comme le cuir peint, peut amener le conservateur à solliciter des restaurateurs très spécialisés qui en connaissent parfaitement la constitution, les altérations et les solutions à apporter.

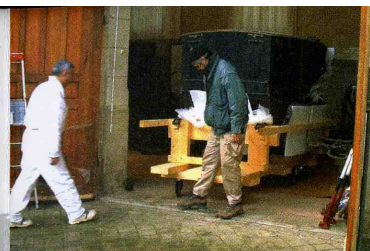
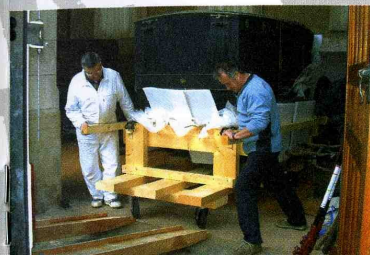
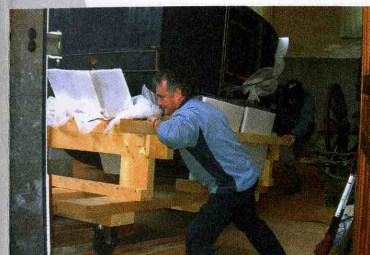
Les soupentes ont été refaites à l'identique par la maison Hermès, faute d'avoir pu être restaurées.

Hors l'usure et l'encrassement général, des altérations plus profondes et irréversibles des matériaux sont visibles. Le cuir est cassant et constellé d'îlots de laque dans les interstices desquels apparaît le fond couvert de bleu de Prusse. Des moisissures ont endommagé le vernis et détérioré la fleur du cuir. Les panneaux de custode et l'impériale ont subi des contraintes, d'où l'apparition de fentes dans le bois et l'arrachement du gainage. Les cuirs de gainage, traités en premier lieu, devaient conditionner le degré d'intervention sur les autres matériaux, afin "d'équilibrer" le nouvel éclat de la berline. Après dépose des éléments textiles amovibles, l'habitacle fut placé sur un berceau créé sur mesure et voyagea ainsi jusqu'à l'atelier d'ARC-Nucléart à Grenoble avec la coquille avant et la plate-forme arrière.

Les soupentes, très sollicitées en raison du poids de l'habitacle et déjà réparées sommairement, furent refaites à l'identique (triple épaisseur de cuir de bovidé, couture piquée sur deux lignes) en intégrant des sangles en nylon, grâce au mécénat d'Hermès.

Des tests établirent qu'un nettoyage mécanique du cuir (microtour avec brosses souples), doublé d'un nettoyage chimique (détergents non ioniques), offrirait les meilleurs résultats. Les écailles de cuir et les décors peints, pulvérisés et déformés en raison du plissement de la laque, furent refixés à la résine acrylique, tandis que les lacunes les plus importantes furent comblées avec une résine végétale (Béva, colorée dans la masse), appliquée à la spatule chauffante. Quelques retouches à la peinture acrylique sur les zones de bois rendues apparentes suite au retrait du bois permirent de redonner une unité de couleur aux panneaux.

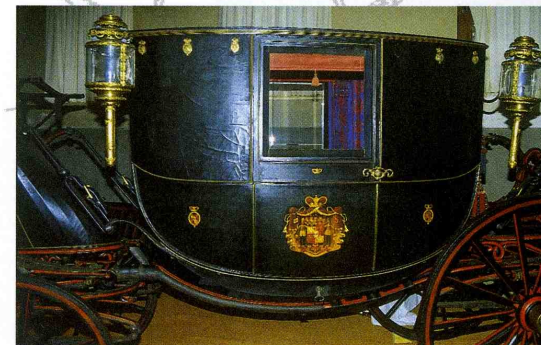
L'ensemble est protégée par une couche de cire microcristalline qui accentue la brillance retrouvée des cuirs, dont les vernis créaient à l'origine un effet de miroir, particulièrement recherché pour les voitures de luxe.

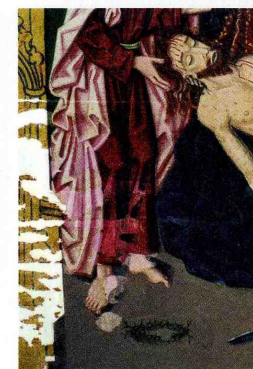
Travail en cours de réintégration des lacunes. Le mastic blanc est recouvert de couleurs traitées de manière saturée ou transparente suivant l'effet d'ensemble souhaité

La feuille d'or est appliquée sur une préparation (« assiette ») constituée d'un bol rouge, dit bol d'Arménie, lié avec de la colle de peau, elle-même recouverte d'une mixtion oléo-résineuse

Un masticage à base d'un mastic traditionnel blanc et une texture de surface faite en lumière rasante pour imiter la matière originale, a permis le comblement et la mise à niveau des lacunes avant le vernissage. Celui-ci, outre son rôle protecteur, a redonné toute leur richesse aux teintes. La phase finale de cette restauration a été la réintégration illusionniste des lacunes (retouche) afin de restituer de façon sensible et logique une lecture homogène des formes altérées.

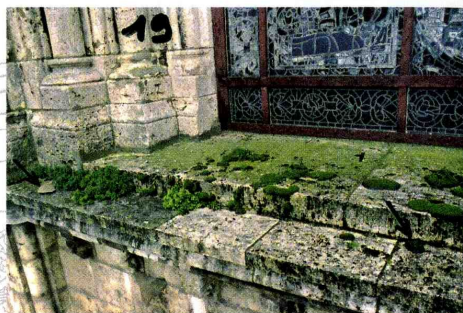
Évolution du couvert végétal sur l'entablement au-dessus du portail

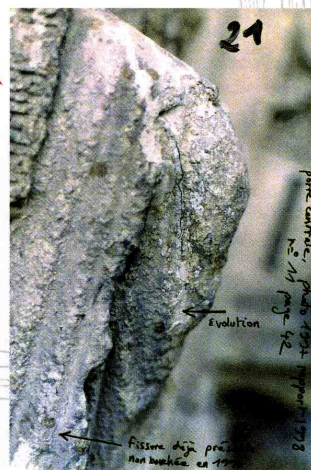
Aggravation de la  
taille de la fissure qui  
doit être suivie de  
près et restaurée  
rapidement pour  
éviter que le morceau  
de pierre se détache

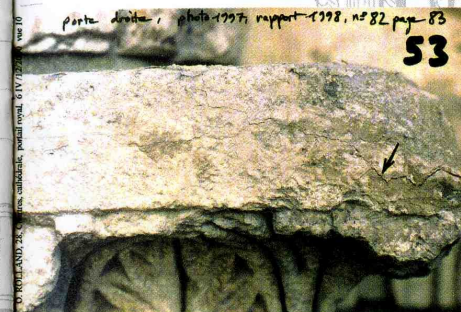
La fissure s'est agrandie

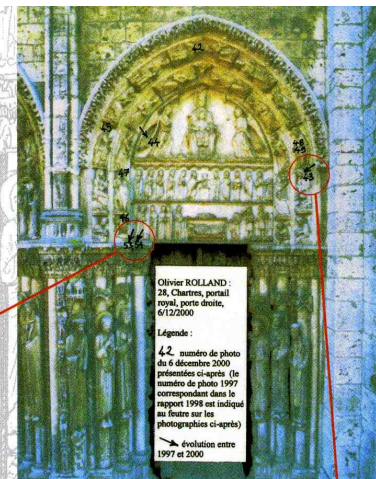
Depuis la restauration  
précédente, des nids  
d'oiseaux se sont  
installés sur les  
sculptures nuisant à  
leur lisibilité et  
risquant à terme  
d'attaquer l'épiderme  
de la pierre

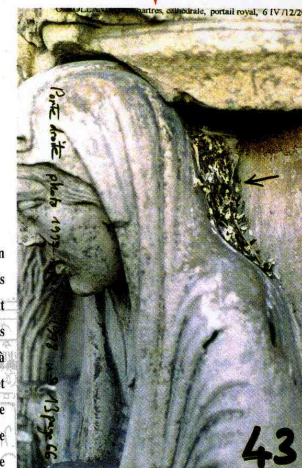
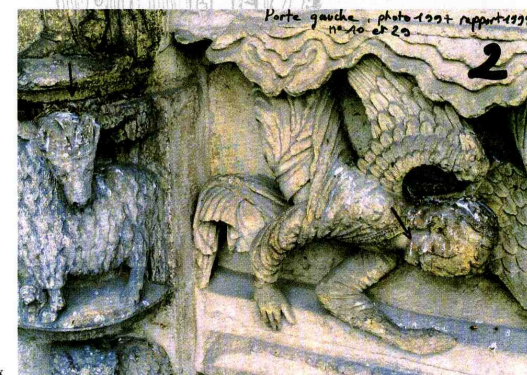
Présence de déjections de pigeons et de nids d'oiseaux

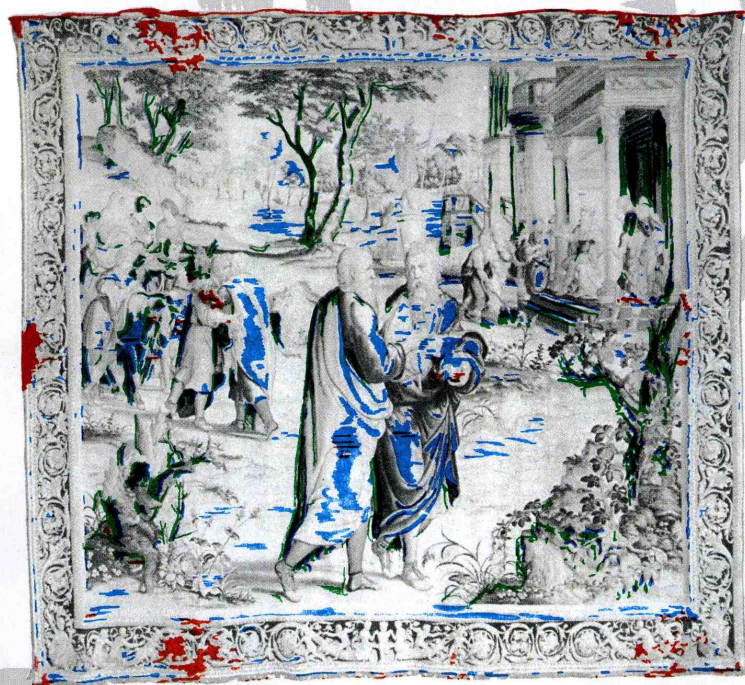
Schéma des altérations

- Lacune des trames (fils constituant la partie visible de la tapisserie)
- Lacunes des chaînes et des trames (fils servant d'ossature à la tapisserie)
- Potomages (travail de peinture effectué sur la tapisserie pour compléter un motif ou modifier un contour)

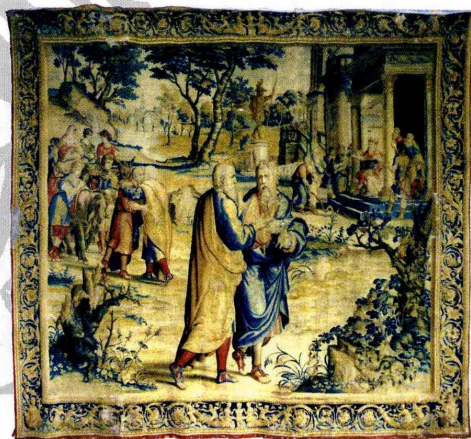
État de la tapisserie avant restauration (3,50 x 3,90 m)

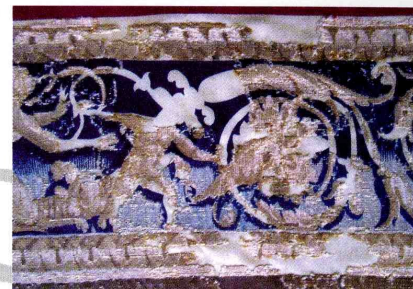
La tapisserie, très lacunaire, avait été restaurée par des ravaudages grossiers difficiles à enlever et inesthétiques. Ces anciennes restaurations ont été supprimées autant que possible et remplacées par des points réversibles

Pour éviter que la doublure blanche apparaisse sous la lacune et pour faciliter ainsi la lecture de l'œuvre, la restauratrice a réalisé un calque précis du motif manquant qu'elle a ensuite imprimé sur du tissu sous forme de plages colorées puis placé sous la lacune. Cette technique de restauration, dite "impression au cadre", présente l'avantage d'être totalement réversible, la pièce de tissu imprimée pouvant être ôtée sans difficulté
