MONUMENTS HISTORIQUES EN TRAVAUX

CHARENTE (16) – CLAIX – ÉGLISE SAINT-CHRISTOPHE

TRAVAUX D'URGENCE DE MISE HORS D'EAU ET DE STABILITÉ

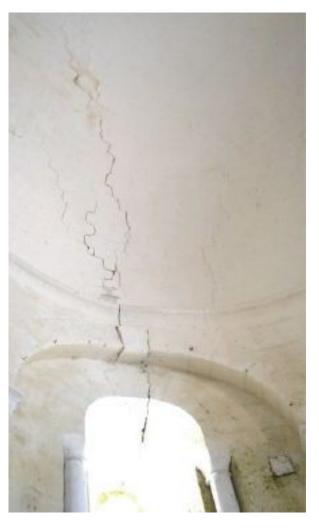
Des problèmes de stabilité révélés par des fissurations et déversement de murs de façades ont été constatés à l'intérieur de l'église. La voûte de la nef présente une fissuration axiale du berceau en brique plâtrière enduite ainsi que sur les joints de la clef des arcs doubleaux en pierre de taille calcaire.

La toiture, au-dessus, est constituée d'une couverture en tuiles plates sur charpente bois récente à entraits retroussés. L'ensemble de ces composantes applique des poussées au déversement sur les murs de façade. Trois baies du chœur présentent également des fissures, dans leur axe, indiquant un phénomène d'ouverture du cul-de-four.

Les premiers travaux consistent en la mise sous surveillance des fissures par témoins datés à la chaux et à la mise en place de cloisonnettes sur l'extrados des voûtes de la nef.

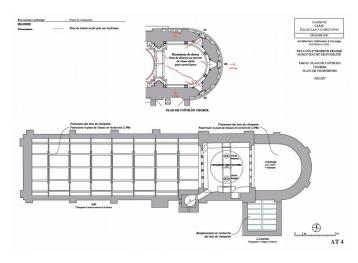
FAUX-CARRÉ

On peut s'étonner que les fissures des arcs doubleaux de la nef ainsi et de la voûte sur pendentifs du faux carré n'aient pas été ou mentionnées ou traitées. Si les fissures de l'abside semblent stoppées, il n'en est rien dans le clocher où elles sont à nouveau particulièrement visibles, tant à l'extérieur qu'à l'intérieur. Enfin en 2005, Philippe Villeneuve, A.C.M.H., réalise une étude préalable à la restauration intérieure »¹.
