Concours 2003 - 2004
Architecte en Chef des Monuments Historiques

Etablissement d'un Descriptif et d'un Avant Métré à partir d'un projet de restauration

9 à 29, 31, rue de Valois

Projet Architectural et Technique
Rapport de présentation

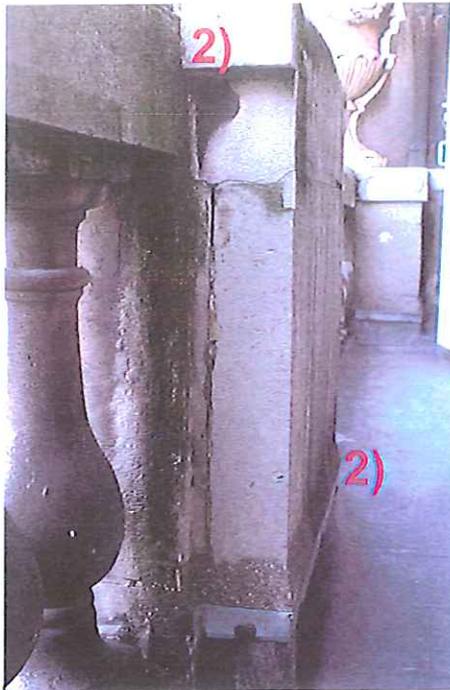
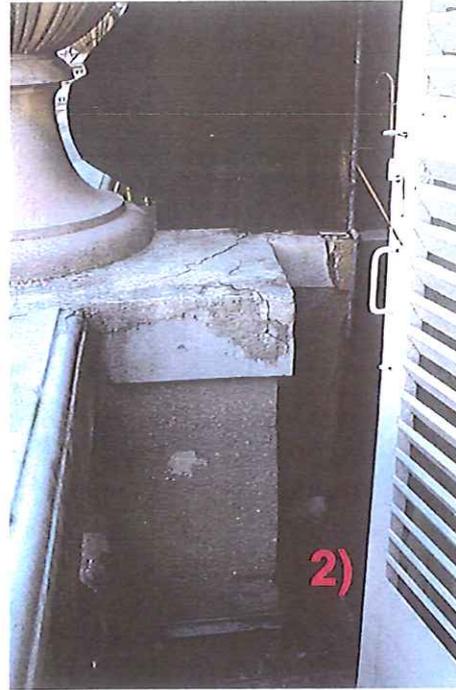
Photo 19 – vue de trois travées de la façade côté jardin de la Rue de Valois : Etat sanitaire de la maçonnerie : morceaux de pierres cassés (1), ragréages et bouchons de pierre divers (2), jeux de fissures au niveau des linteaux de baies (3), desquamation de parements de la pierre (4). Typologie des menuiseries : les 1er et 2e étages des trois travées ne correspondent pas à la typologie générale des menuiseries du Palais Royal (voir plans). Celles-ci ont des rapports de proportions dissemblables (5).

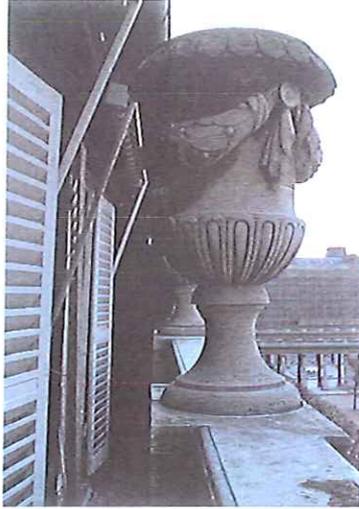
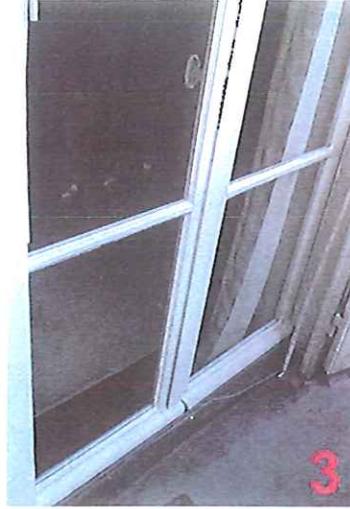
Etat sanitaire de la maçonnerie : morceaux de pierres cassés (1), ragréages au ciment (2) , jeux de fissures des massifs de pierre supportant les vases pot à feu (3).

Etat sanitaire des couvertures : très mauvais état de la couverture du brisis en ardoise au crochet (4) (altération, délitage de la matière). Les bandes de recouvrement en zinc ou en plomb sont également en assez mauvais état (5).

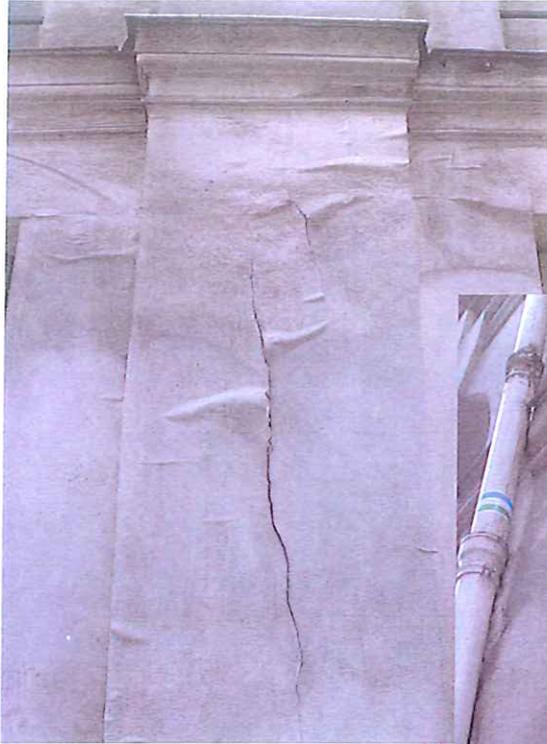
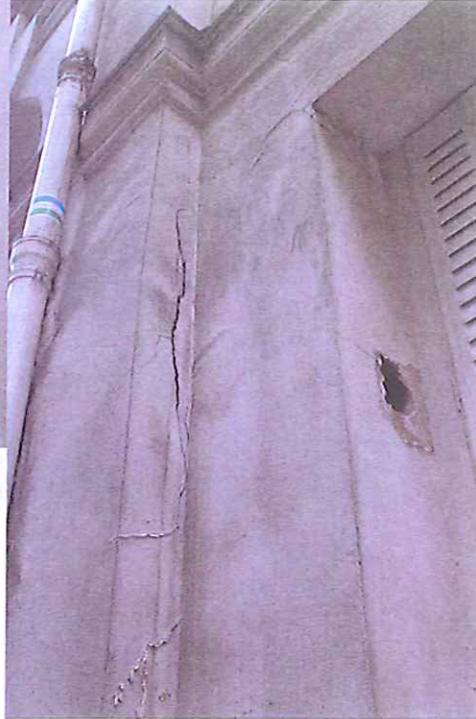
Etat sanitaire et disparité de la typologie générale:

- soubassement en ciment (1),
- salissures, desquamation partielle, jeux de micro fissures / enduit plâtre (2),
- descente EP non axée / mitoyenneté des immeubles (3),
- raccordements anachroniques de canalisations EU / EV et câbles électriques (4),
- disparité du rythme des croisées des menuiseries et des vitrages (5).

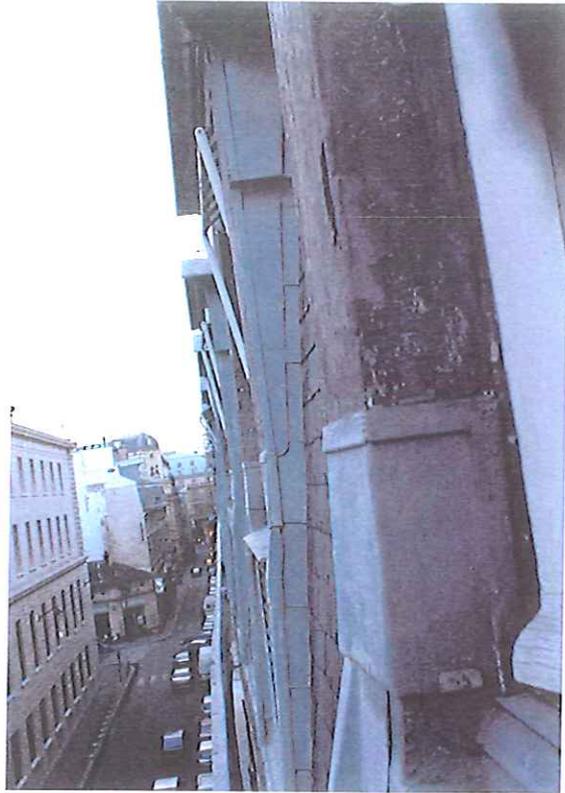
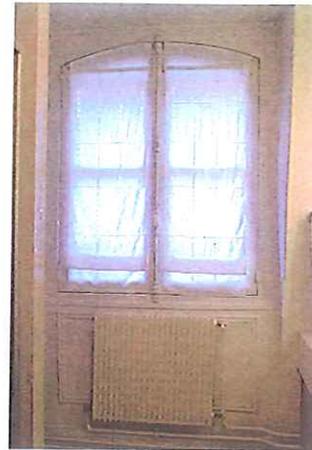
Photos 47 à 51 – vues de détails de la façade, côté rue de Valois. Etat sanitaire et disparité de la typologie générale : soubassement en ciment, salissures, jeux de fissures, desquamation partielle de l'enduit plâtre, grilles de ventilation anachroniques (1), quelques désordres structurels apparaissant à travers «la peau» de l'enduit : fissures, décollement de l'enduit (2).
