MARTINIQUE MONUMENTS HISTORIQUES EN CHANTIER

CASE-PILOTE PRESBYTERE

Restauration du presbytère de Case – Pilote édifice protégé au titre des Monuments historiques :

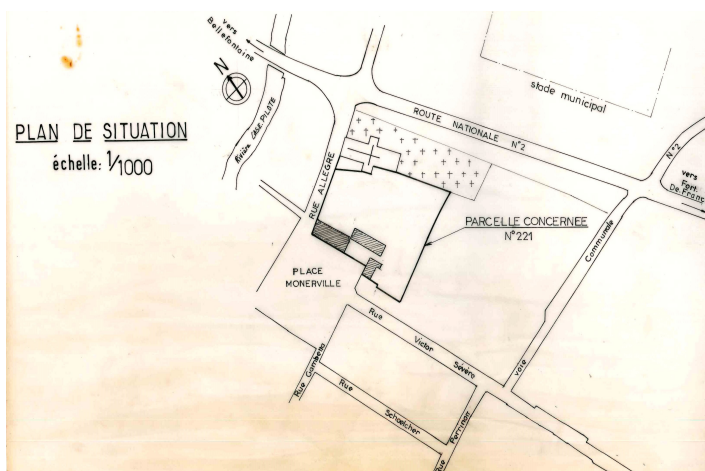
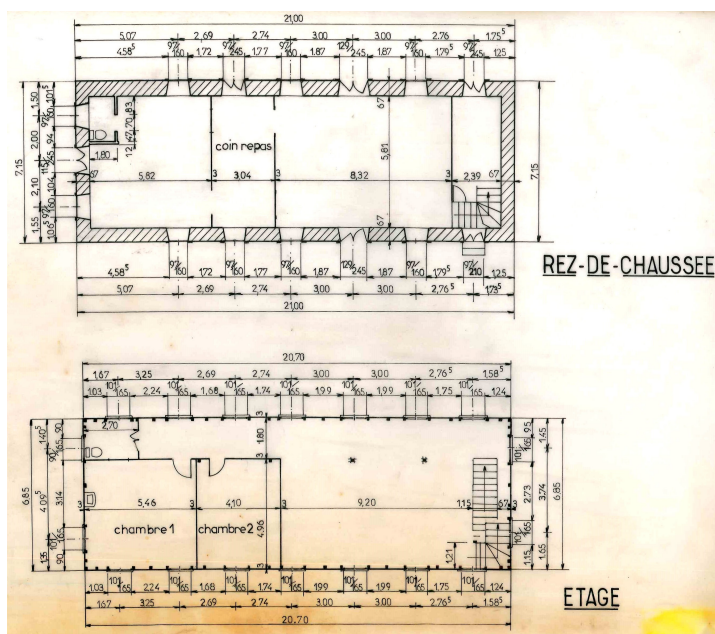
Une nouvelle réfection du presbytère eut lieu en 1890. Le presbytère fut probablement agrandi à cette époque. Un siècle après, le toit de tuiles en écailles à l'origine a été remplacé par de la tôle ondulée imitant la tuile.

Depuis 1994, le bâtiment souffre de divers désordres. La toiture en tuile plate à écaille fuyarde avait été remplacée par une toiture d'attente en bac acier imitant la tuile.

Par ailleurs, les enduits anciens à la chaux du rez-de-chaussée ont été recouverts par de larges plaques de ciment gris entraînant de multiples dégradations dans les maçonneries. À cela s'ajoutent des obstructions de fenêtres pour des questions d'usage.

- Démolition du carrelage en rez-de-chaussée (partie de la grande salle) et pose d'un carrelage identique à celui existant dans la partie bureau ou en s'approchant (carreaux de ciment à défaut),
- Dépose de la toiture actuelle et pose d'une toiture en tuiles écailles,
- Réouverture des fenêtres obstruées et des portes condamnées,
