MONUMENTS HISTORIQUES EN TRAVAUX

PARTHENAY
ÉGLISE SAINT-LAURENT

Classée au titre des Monuments historiques sur la liste de 1862

Les travaux portent sur les maçonneries et le décor intérieur à la suite d'un incendie qui s'est déclaré en 2014.

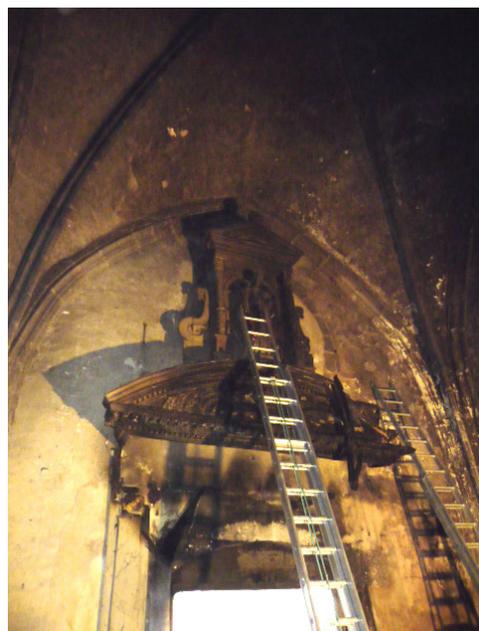
Les désordres et les pathologies :

Le clocher et la flèche

L'édifice présente un aspect jaune, du fait des parements en pierre de taille de granit recouverts de mousses et de lichens. Ces micro-organismes favorisent la rétention de l'humidité et entraînent le développement des végétaux dans les moindres cavités.

De ce fait, les éléments métalliques pris dans la maçonnerie, devenus apparents, sont corrodés et font éclater les blocs, entraînant des chutes de pierres très dangereuses en raison de la hauteur du clocher.

Par ailleurs, les vitraux et les éléments en plomb sont très vétustes et provoquent des infiltrations d'eau importantes à l'intérieur du clocher, entraînant une altération des enduits intérieurs.

Après enlèvement des micro-organismes et traitement anti-corrosion des éléments métalliques, les pierres éclatées seront remplacées et les joints refaits au mortier de chaux hydraulique naturelle.

L'intérieur de la flèche, très vert à cause du ruissellement des eaux sera nettoyé et les enduits dans les salles du massif du clocher seront restaurés. La restauration porte également sur la reprise des parties en plomb, du traitement anti-corrosion de la croix sommitale avec son coq, la restauration des vitraux et des menuiseries.
