MONUMENTS HISTORIQUES EN CHANTIER

CHARENTE – SAINT-AMANT-DE-BOIXE
ÉGLISE ABBATIALE

Les désordres et les pathologies¹

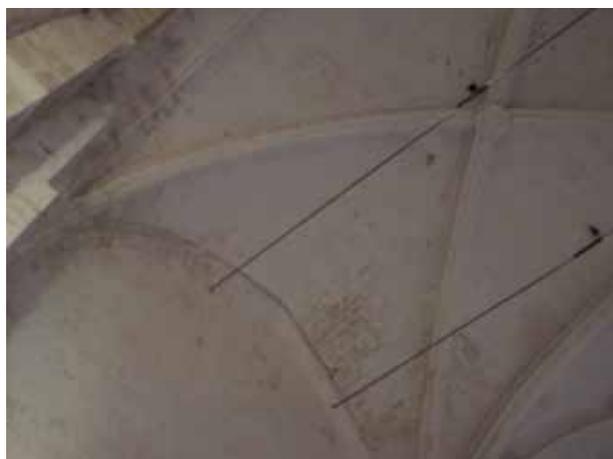
On ne peut qu'être impressionné par l'ampleur de ces voûtes. Si, à l'extérieur de l'édifice, les hautes murailles sont épaulées par d'énormes contreforts, on remarquera toutefois que les décaissements pratiqués au XIX^{ème} siècle pour créer la route menant à Montignac au chevet, puis celle longeant le flanc Nord de l'église, ont particulièrement déchaussé les murs. Ainsi, les assises de fondations du chevet sont aujourd'hui largement au-dessus de la chaussée.

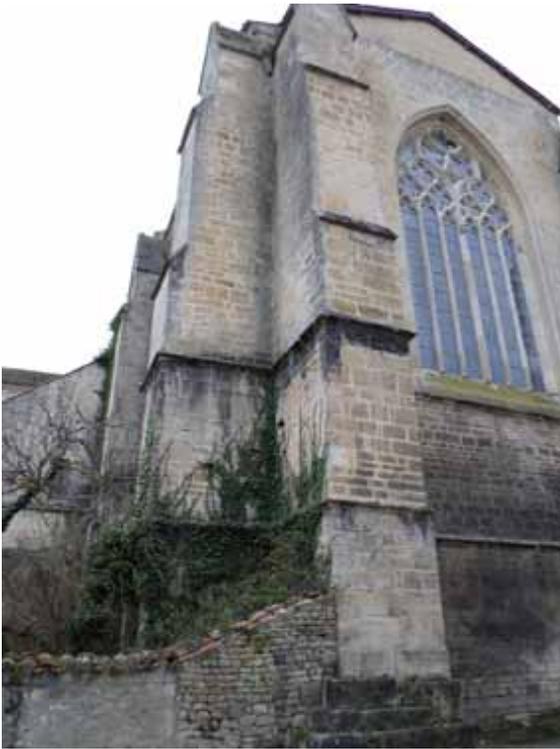
Il est vrai que l'absence de gouttières et le débord de toiture quasi inexistant favorisent le ruissellement des eaux sur les murs. De plus, les têtes des contreforts sont à leur tour gagnées par la végétation, rendant fragiles les maçonneries internes et affaiblissant les contrebutements des voûtes. De même, certaines parties ont été rejointoyées au mortier de ciment, à joints rubanés, ce qui contribue à la dégradation de la pierre. [...]

Enfin, le déchaussement des murs au cours de la création de la route au XIXe siècle a sans nul doute contribué à affaiblir la structure.

En effet, la résultante des poussées des voûtes qui, lorsque le sol était à un niveau supérieur à celui d'aujourd'hui, était contenue dans les maçonneries des contreforts, se trouve aujourd'hui hors d'elles, favorisant ainsi le basculement, même léger, des murs gouttereaux. Les décollements latéraux des murs observés dans les voûtes du chœur en sont l'une des conséquences. [...]

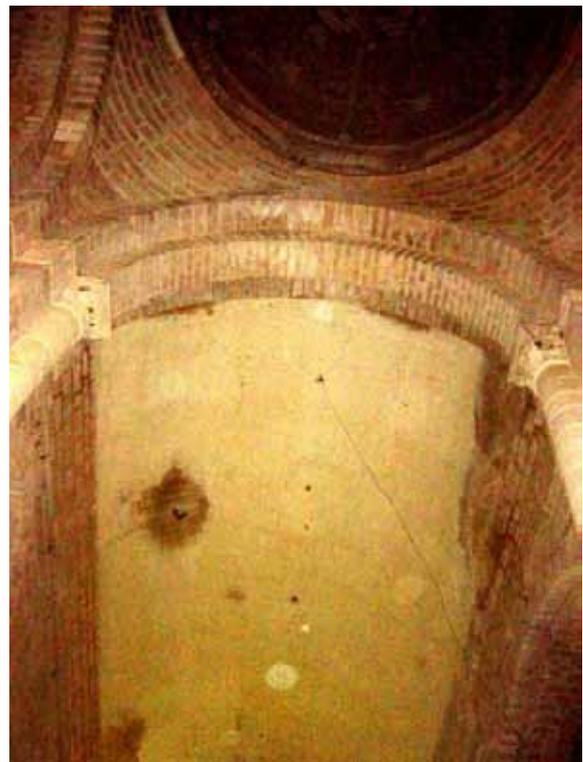
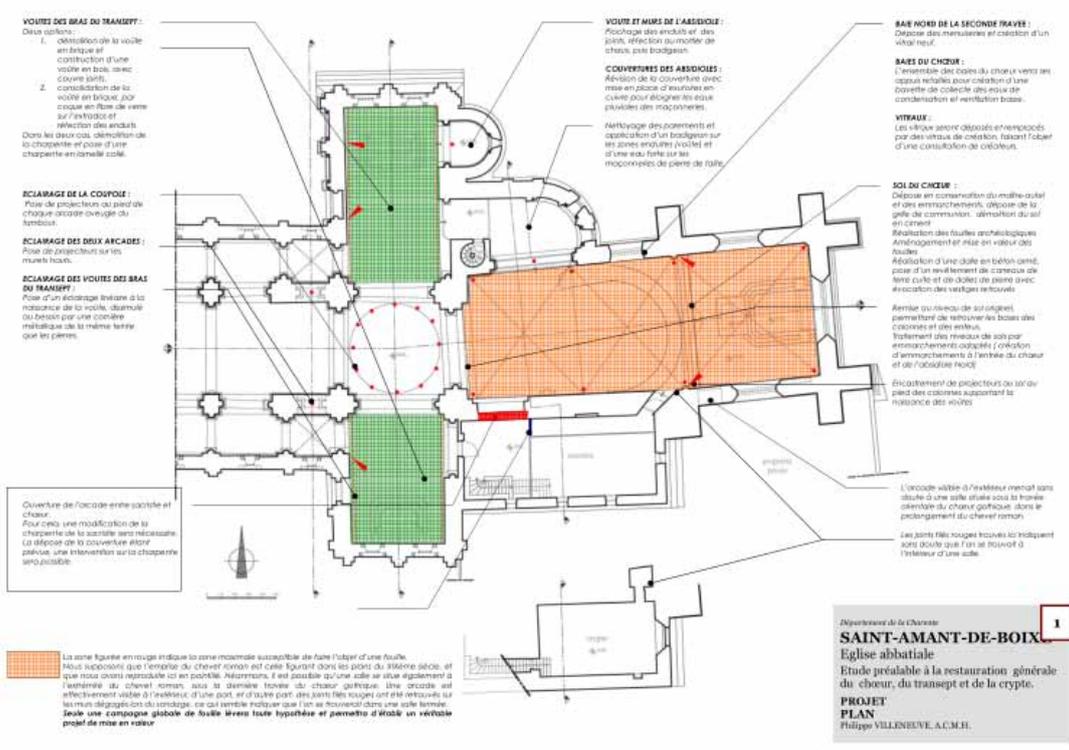
La coupole de la croisée présente des fissures qui parcourent les pendentifs. Il convient de les mettre en rapport avec les fissures qui sont également visibles dans les maçonneries des murs des premières travées de la nef où l'arcade est également fracturée. Le poids de la coupole et du clocher a favorisé un écrasement des maçonneries. Or celles-ci présentent un état médiocre.

Des traces d'un incendie sont visibles, les joints sont dégradés et les pierres en mauvais état. Du côté du chœur et des transepts, il n'y a pas de désordres similaires puisque les murs épaulent l'ouvrage. En revanche, la nef, et particulièrement cette première travée, est insuffisante. [...]

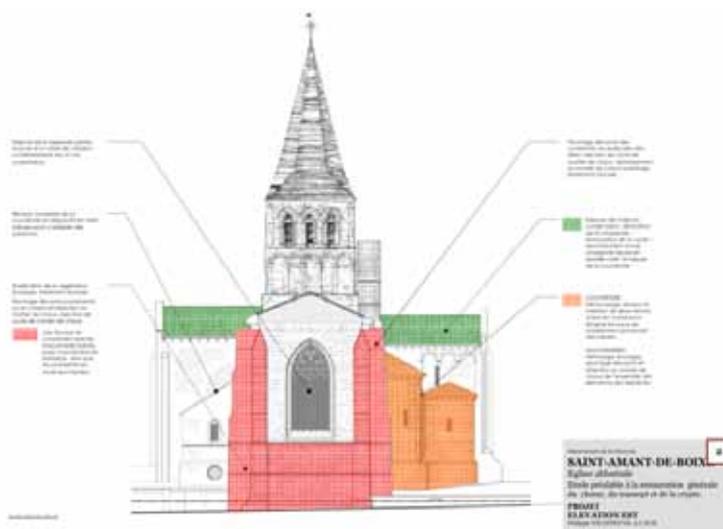
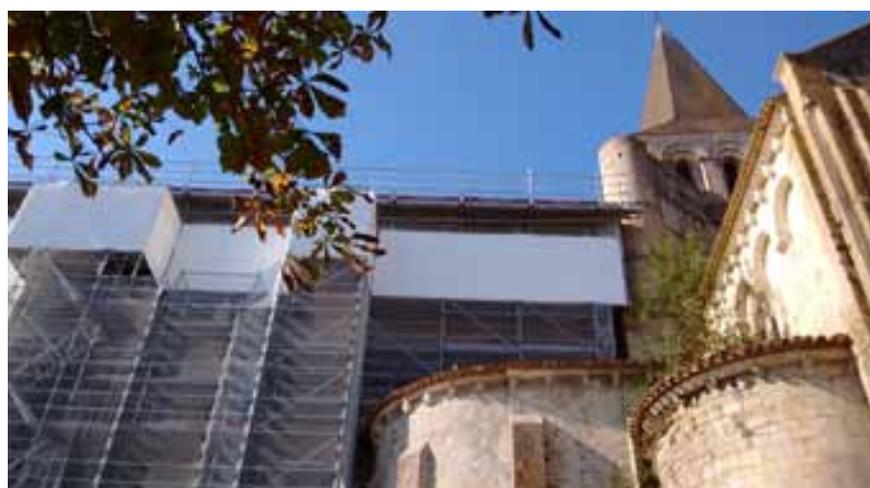
En revanche, les voûtes sont parcourues de fissures, les arcs doubleaux sont fracturés et certains d'entre-eux présentent des déformations importantes. Les voûtes sont décollées des murs gouttereaux.

Beaucoup plus préoccupante est la rupture de l'arc doubleau séparant les seconde et troisième travées [...], où l'on peut constater une inversion de la courbe. L'écrasement de la voûte par les entrants de charpente est ici très important.

Mise sur cintre des voûtes (doubleaux et nervures), pour réaliser ces travaux, la couverture du chœur devra être entièrement déposée en conservation et les voûtes devront au préalable être mises sur cintre. En effet, il est à craindre que lors de la dépose des

entraits, de la découverture et des travaux de maçonnerie, les voûtes ne subissent des décompressions et des vibrations. Ces cintres seront de plus nécessaires pour le recalage des claveaux des arcs déformés et la reprise des maçonneries des nervures et voûtains.

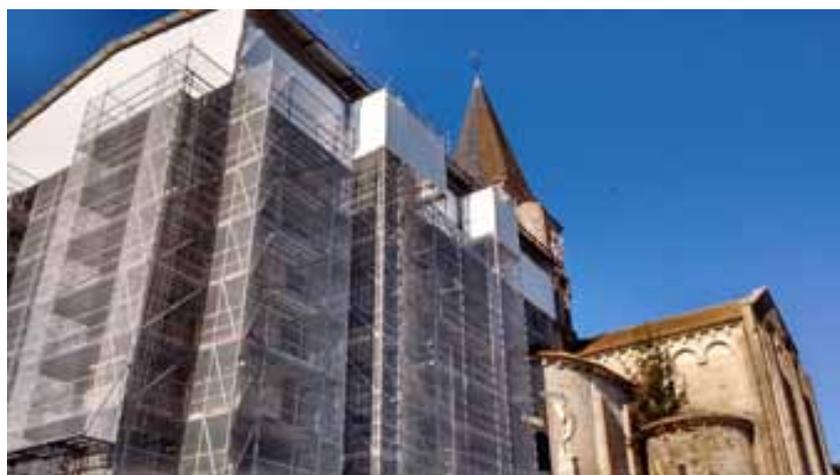
Les désordres que nous avons décrits trouvent toutefois essentiellement leur source dans les dispositions de la charpente que nous allons évoquer maintenant.

Pour que les entrants ne reposent plus sur l'extrados des voûtes, il convient de modifier la charpente. Or, les arases des murs gouttereaux sont trop bas et il ne saurait être question de les sur-élever.

Ainsi, nous proposons qu'un chaînage en béton armé soit mis en œuvre,

encastré dans les arases des murs Nord et Sud, puis que des consoles sur-élevées soient coulées perpendiculairement au chaînage, permettant ainsi de raccourcir les entrants et de les remonter.

Des tirants seront ensuite disposés de sorte à maintenir l'écartement des arases. Ils seront ancrés dans les consoles.
