Le dessalement des pierres en œuvre

L'exemple de Moissac à la lumière d'autres chantiers français et européens

Actes de la journée d'étude
du 19 octobre 2018
à Moissac

Historique de la dégradation du portail sud de Moissac et des interventions en conservation-restauration

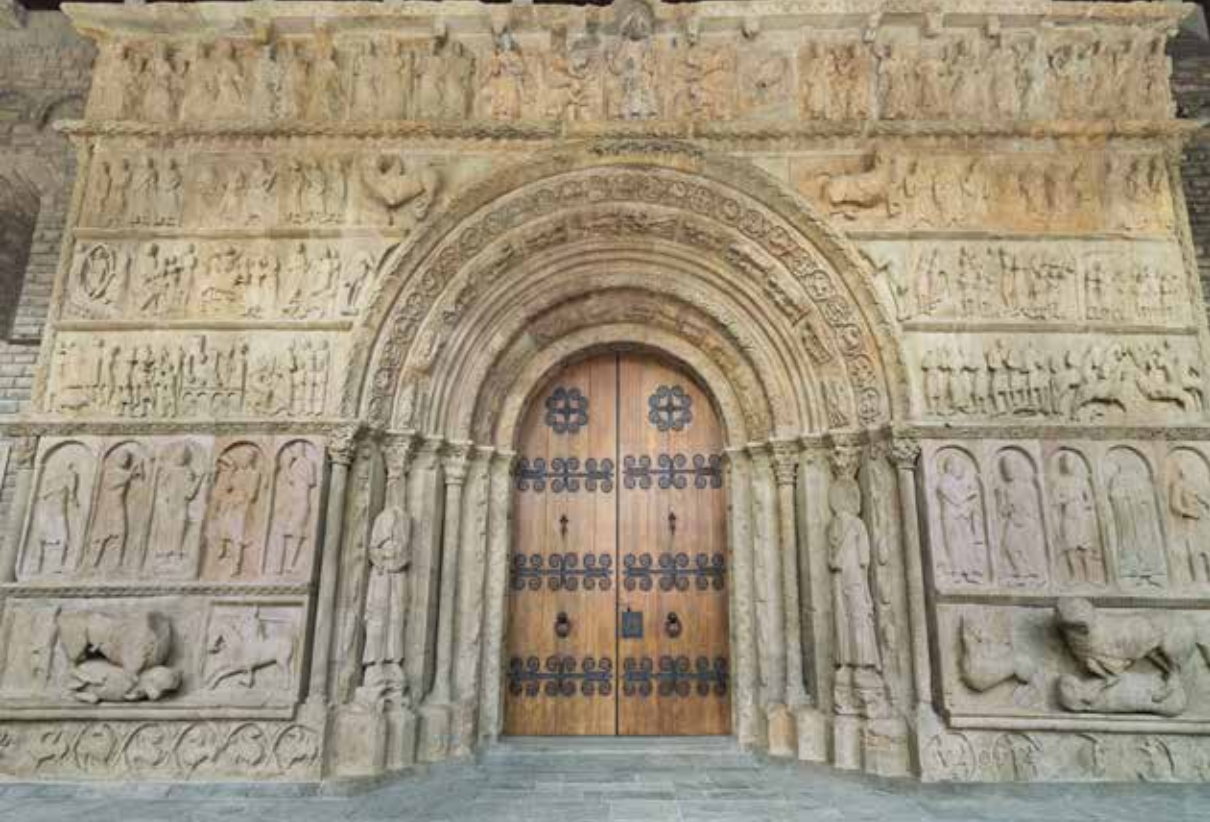
(fig. 7) Vue générale après intervention.

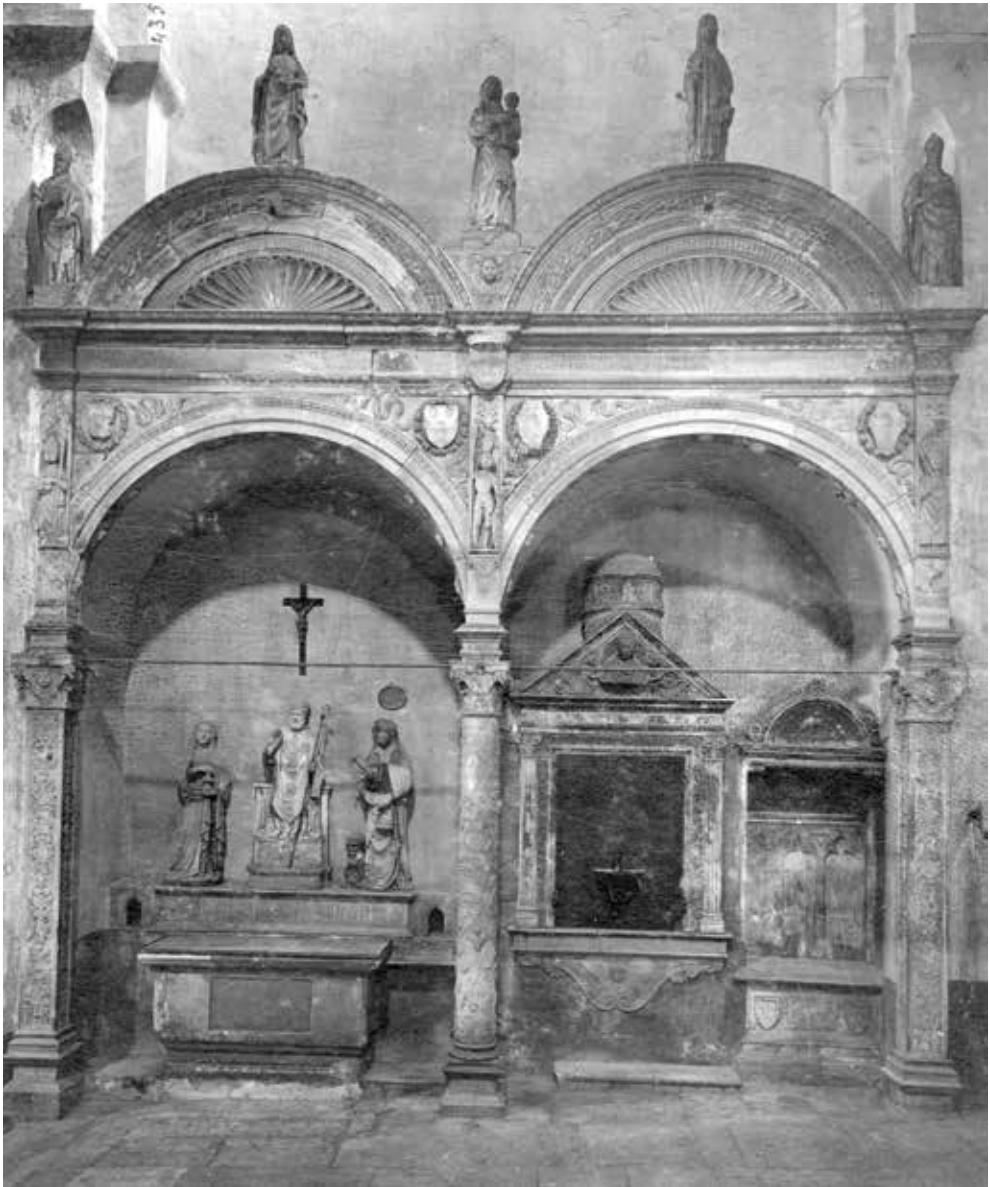
[fig. 2] Vue générale de la chapelle.

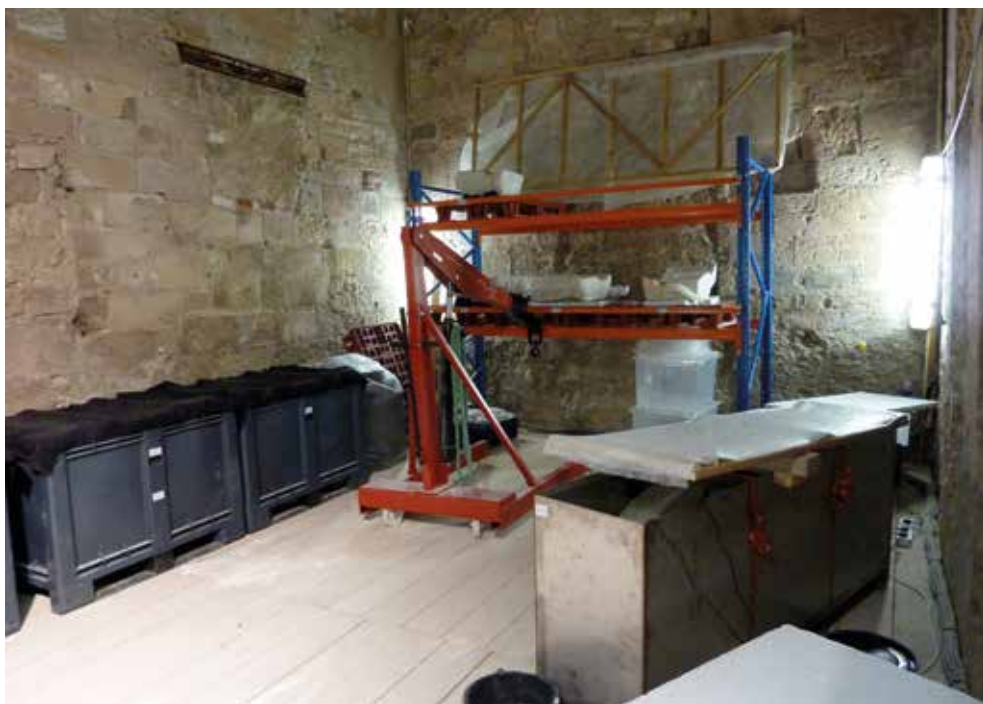
(fig. 3) Atelier de dessalement installé dans la sacristie au sein de la Vieille Major, avec une partie des bacs couverts pour éviter toute contamination biologique et les blocs dessalés en place sur les racks.

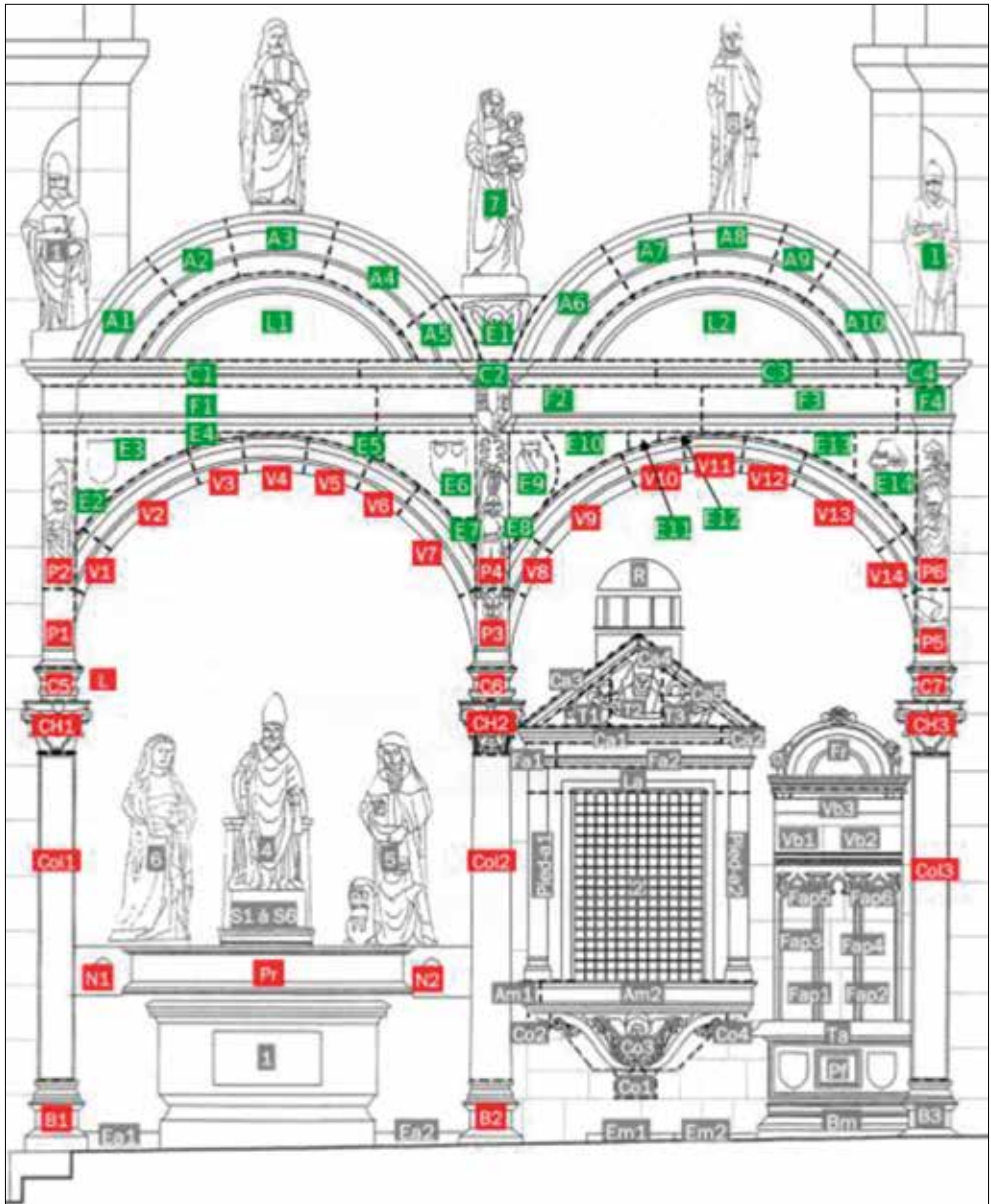
(fig. 4) Nomenclature des blocs avec en rouge ceux démontés et dessalés en bains et en vert ceux dessalés par presse sans démontage.

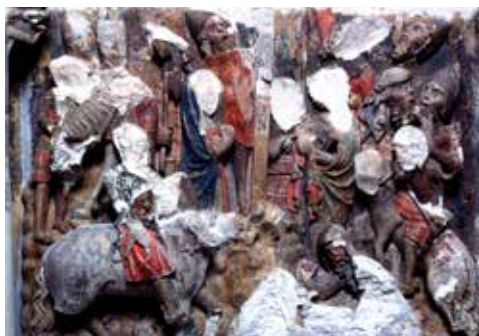
[fig.1] *Registre de la vie du Christ* – Vue avant travaux.

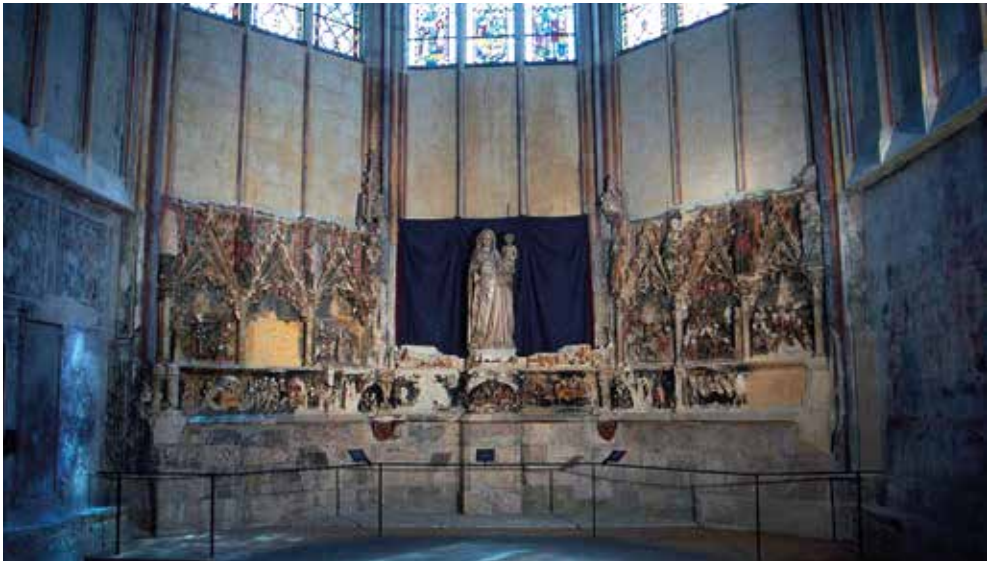
(fig. 2) Vue générale du retable après repose.

généralement employée, a consisté en l'immersion des éléments dans trois ou quatre cycles de bain. Les compresses ont été réalisées à l'aide d'un papier en fibre polyester, non tissé et très absorbant. La seconde méthode a été employée pour les blocs plus fragiles et présentant des dommages très lourds dus à la saturation en sels solubles. Les opérations de séchage ont été réalisées jusqu'à assurer de bonnes conditions de conservation future des éléments. Les travaux se sont achevés en avril 2000 et ont permis le remontage des 32 blocs sculptés dans leur emplacement d'origine.

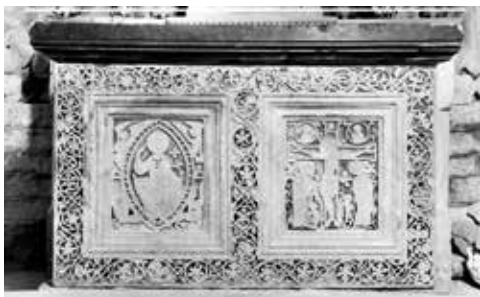
(fig. 1) Lucien Bégule : photographie de l'autel aux environs de 1900, le marbre bien que commençant à s'altérer est encore en bon état.

Contexte – Restauré en 1990, l'autel présentait de nouveau en 2005 un faciès d'une dégradation importante du marbre due à la présence de sels hygroscopiques (sulfates de calcium et sulfates de magnésium). Installé dans l'église (un des lieux les plus visités de l'Hérault), les conditions climatiques de conservation de l'œuvre sont instables (grandes variations de l'humidité relative sur des temps très courts) favorisant le processus de dessiccation puis de solubilisation des sels.

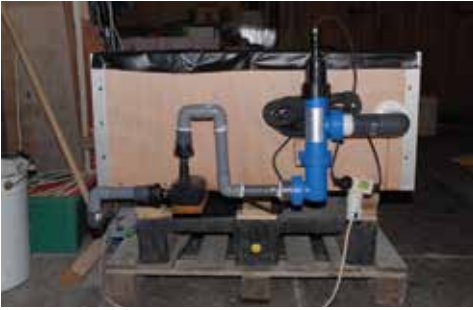
(fig. 3) Cuve de dessalement : la cuve de dessalement avec le système de circulation et désinfection de l'eau du bain.

tourner au minimum entre 14 à 16 h par jour pour que cela soit vraiment efficace. Cela a permis de pouvoir laisser la plaque de marbre dans le même bain de dessalement pendant trois mois (au-delà duquel l'eau commence toutefois à se dégrader, ce qui impose un changement de bain). Le suivi de dessalement a été fait de manière assez classique avec des mesures régulières

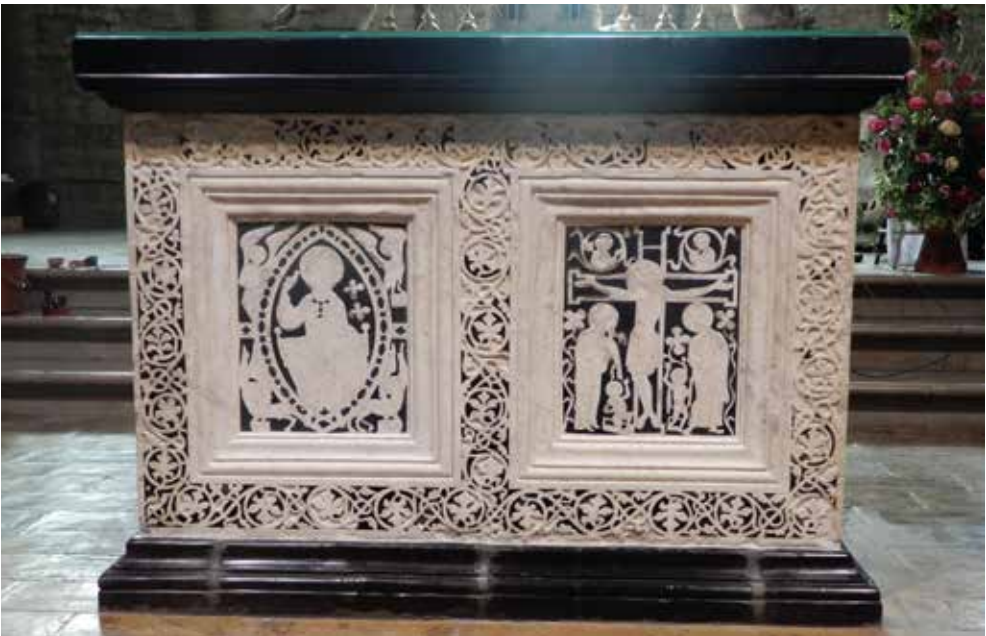
(fig. 4) L'autel en fin de traitement et remis en place dans l'église de Saint-Guilhem-le-Désert.

Après remise en place de l'autel à Saint-Guilhem (printemps 2018), une surveillance annuelle sur au moins cinq ans a été programmée pour suivre l'évolution du marbre dans les conditions climatiques peu favorables de l'église.

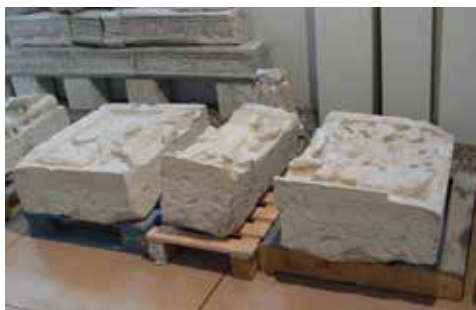
(fig. 2) Plaque sculptée constituée de trois blocs après dépose.

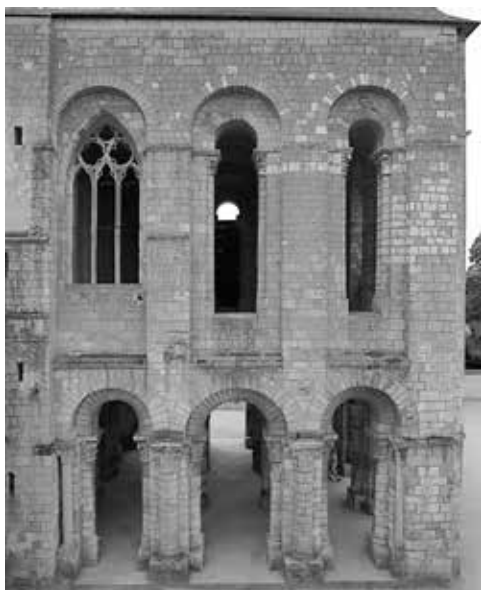
(fig.1) Façade nord de la tour-porche avant travaux.

restauration. Réalisée par l'ACMH R. Martin en 2001, une étude préalable portant spécifiquement sur la tour-porche s'est appliquée à analyser l'ensemble des pathologies affectant les chapiteaux et les scènes historiées de cette partie de l'abbatale. La société SOCRA lui a été associée afin d'effectuer un examen pierre à pierre et les prélèvements, analyses et essais indispensables à la mise au point du protocole de restauration. Le haut degré d'altération des reliefs ornant la face nord, exposés de plein fouet aux intempéries, a été mis en évidence à cette occasion.

Travaux réalisés – Devant l'impossibilité d'assurer la conservation *in situ* l'ensemble des reliefs de la face nord (dix-sept plaques sculptées au total) au moyen d'une protection physique ne nuisant pas à l'esthétique du monument, les dix-huit plaques sculptées qui le composent ont été déposées en totalité après restauration et remplacées par des moulages.

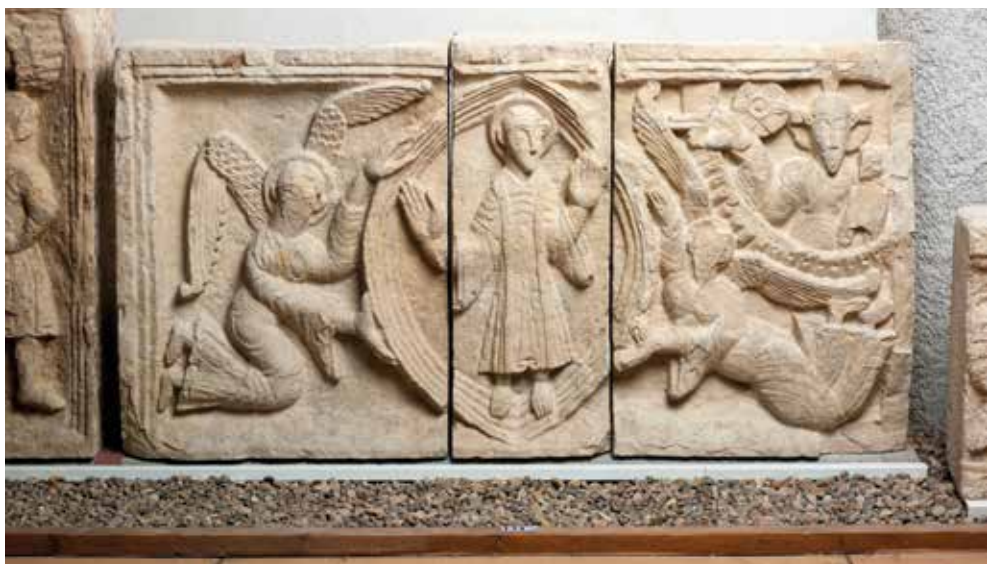
(fig. 3) *Id.*, exposée dans le dépôt lapidaire après remontage : vision et ascension de saint Étienne.

Le protocole de restauration comprenait un dépolissage au pinceau, l'élimination des lichens au scalpel, une pré-consolidation au silicate d'éthyle, une micro-abrasion de la surface (pression inférieure à 1 bar), et enfin des

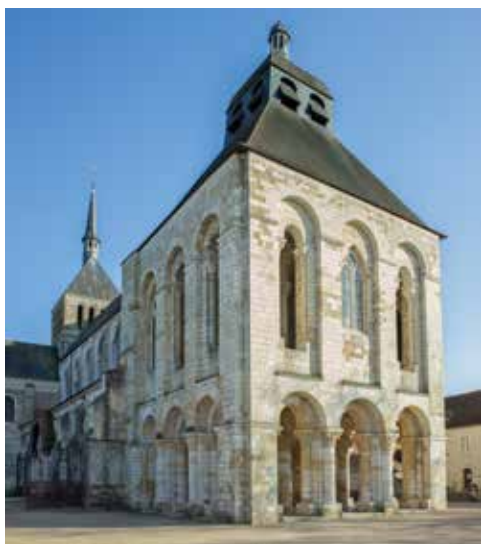
(fig. 4) Vue d'ensemble de la tour-porche après travaux.

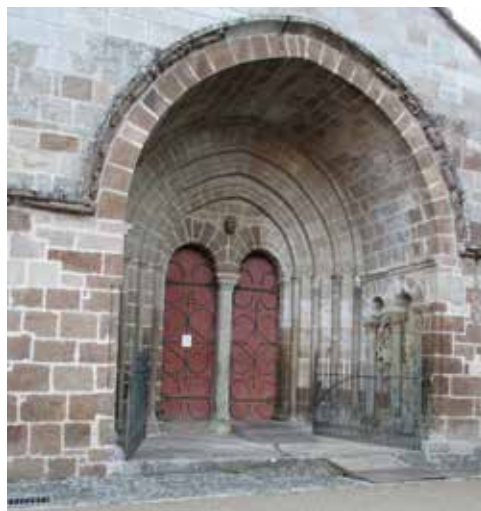
Problématiques) et méthodologie – Les origines des pertes de matière sont plurielles. La couverture de lauzes du porche a été remplacée au 19^e siècle par des dalles de Volvic à l'étanchéité contestée ; de même, le niveau de sol a été rehaussé et les joints cimentés. Un apport d'humidité est aussi constaté du fait d'une exposition plein ouest, de remontées capillaires favorisées par la stagnation de l'eau sous le porche mais aussi par la présence d'une nappe phréatique affleurant, sans compter les infiltrations de toiture ruisselant sur l'intrados et l'absence d'un système de recueil des eaux pluviales satisfaisant. Cette humidité constante favorise la circulation de sels dont les efflorescences trahissent la présence en surface, en particulier en partie basse des piédroits, où des joints de ciment pourraient encore être avérés.

[fig.1] Vue générale du portail.

Travaux/études envisagés/réalisés – Suite à ces observations relevées par l'étude de diagnostic de 2006 et l'avant-projet de 2016, des mesures de deux types ont été préconisées, un pan visant les interventions sur l'enveloppe, l'autre les actions curatives appliquées sur les sculptures même. Le pôle pierre du LRMH a été sollicité au printemps 2017 afin de définir un protocole de traitement approprié. Deux typologies d'intervention ont été proposées, sachant que la dépose et la copie ont été refusées par la CRMH pour des raisons

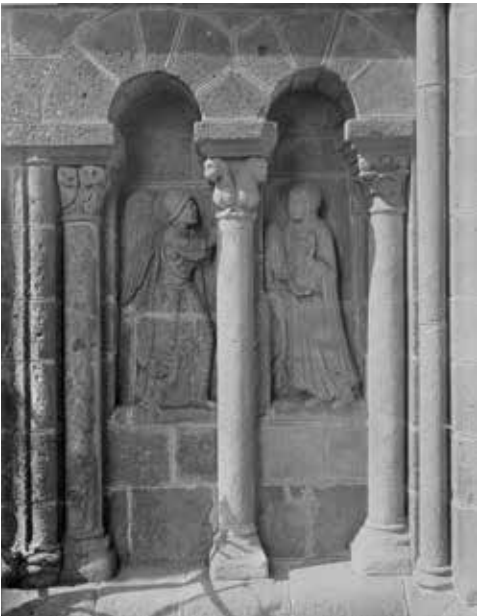
(fig. 3) Porche, relief latéral droit : scènes en bas-reliefs sculptés. Eugène Lefèvre-Pontalis, s. d.

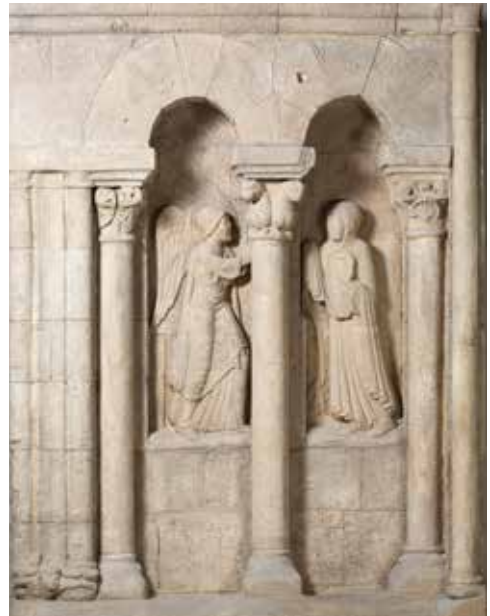
(fig. 4) Moulage de l'Annonciation conservé au musée des Monuments français.

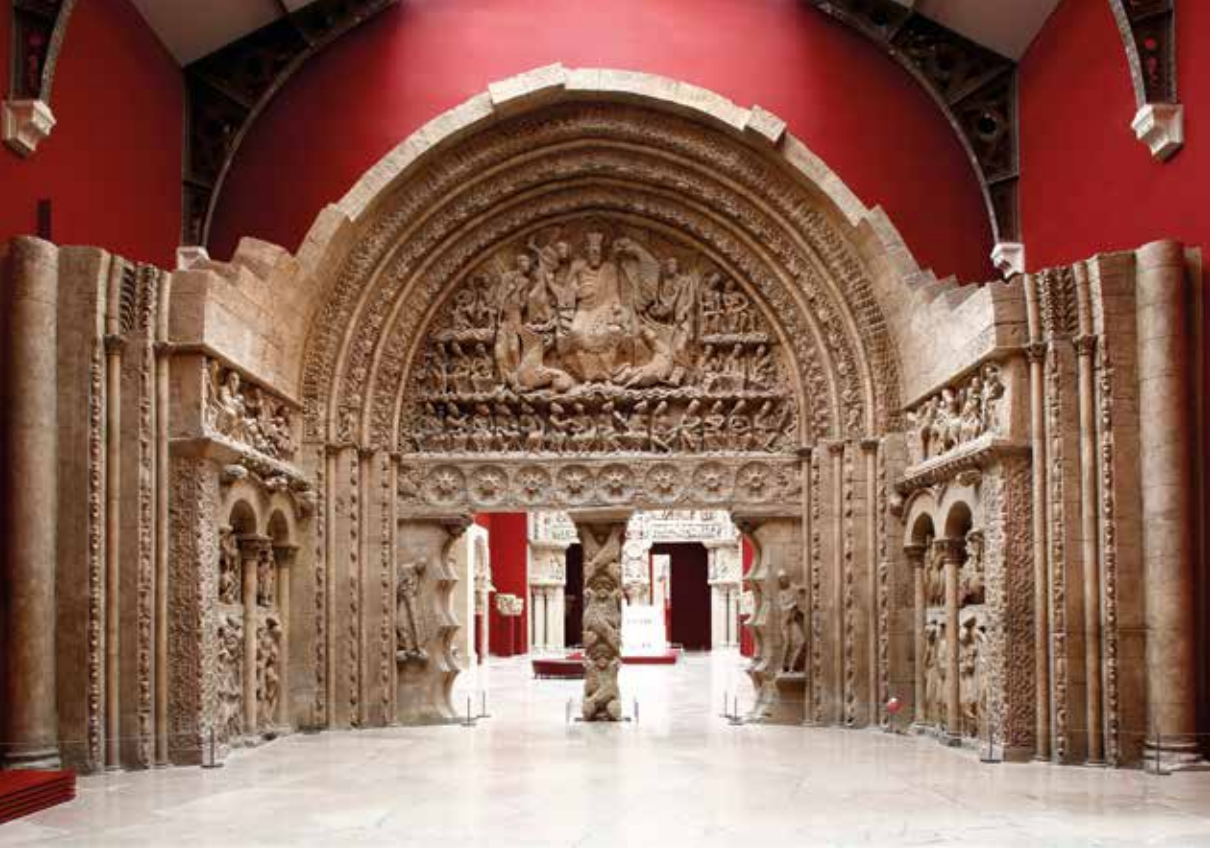
Moulage grandeur nature du portail de l'abbatiale, conservé au musée des monuments français.
