PRÉFET DE LA RÉGION BRETAGNE
Direction régionale des affaires culturelles de Bretagne
Conservation régionale des monuments historiques

Cathédrale Saint-Corentin : histoire d'une restauration

Restauration des tours et des flèches

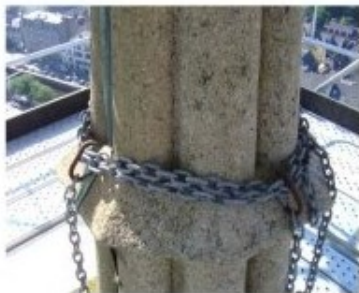
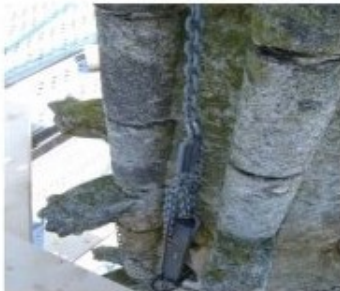
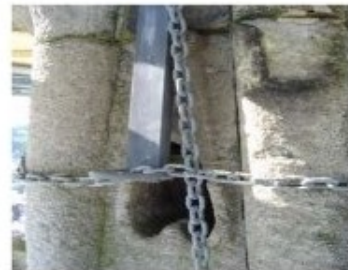
Frettage

Les assises des tours, auscultées au marteau, se sont révélées en mauvais état. Les joints des flèches sont altérés par l'érosion due au vent et aux agressions climatiques. De plus, la partie sommitale de la flèche Nord souffre d'instabilité. Pour pallier au danger, l'architecte des bâtiments de France fit mettre en place en urgence, en janvier 1998, un frettage provisoire (renforcement avec une frette, anneau ou ceinture métallique dont on entoure une pièce pour la renforcer et éviter qu'elle se fende).

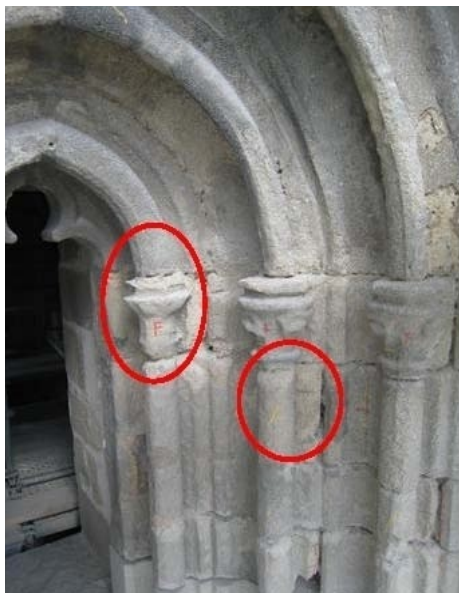
Ébrasement de la baie trilobée

Travaux sur les tours : sur les tours, de nombreuses pierres érodées (parfois 15 à 30 cm d'épaisseur) avaient été colmatées avec de la petite maçonnerie, rendant fragile l'assise de la flèche. Ces pierres ont été remplacées, un important travail de taille de pierre et de sculpture a été effectué.

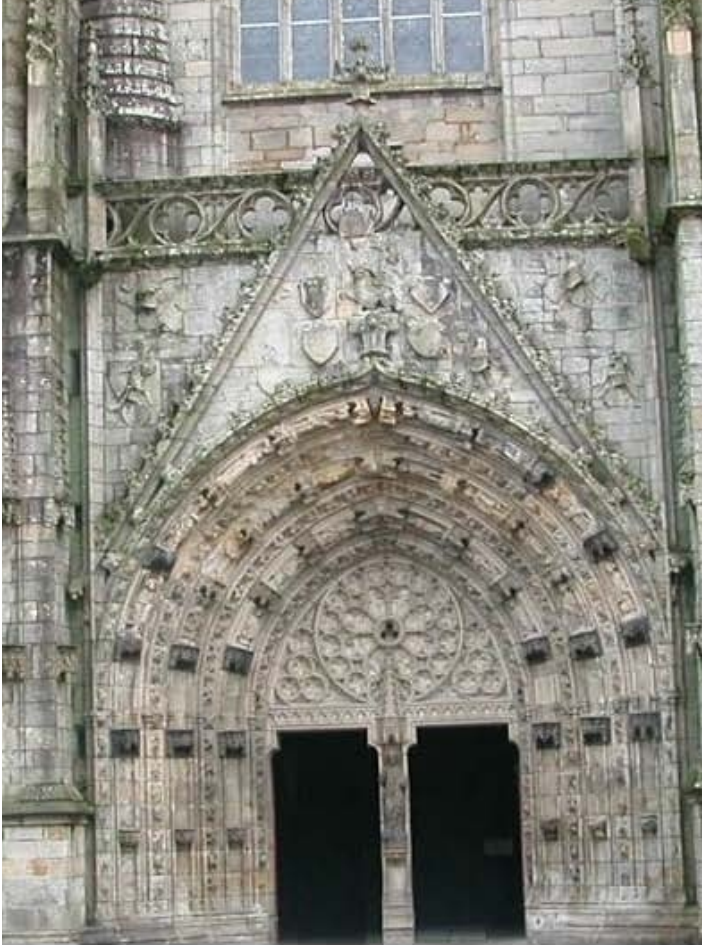
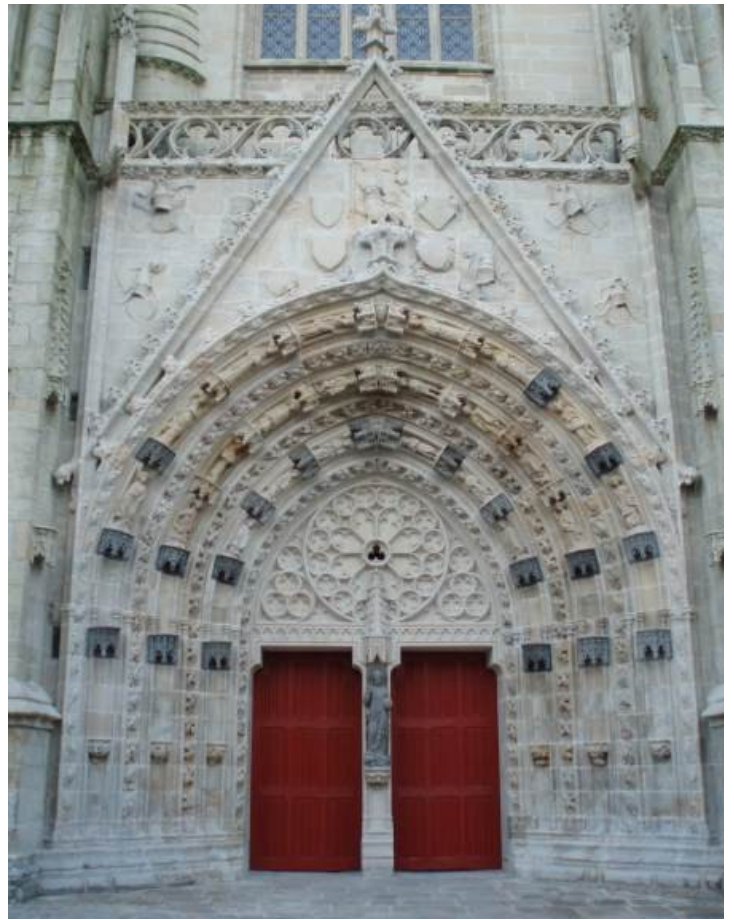
Portail avant et après restauration

Description : Les sculptures d'origine, sur les quatre voussures externes sont très altérées par la cristallisation des sels dus à la pollution.

Des consolidants et des produits de réagréages spécifiquement adaptés au granit ont été mis au point à cette époque et permettent d'engager la restauration du portail occidental dans les meilleures conditions. Seules les quelques voussures les plus altérées (certaines sont absolument illisibles) seront remplacées par des sculptures neuves.
