## **MONUMENTS HISTORIQUES EN TRAVAUX**

**PAMPROUX (Deux-Sèvres)**

**Halle**

**RESTAURATION GÉNÉRALE**

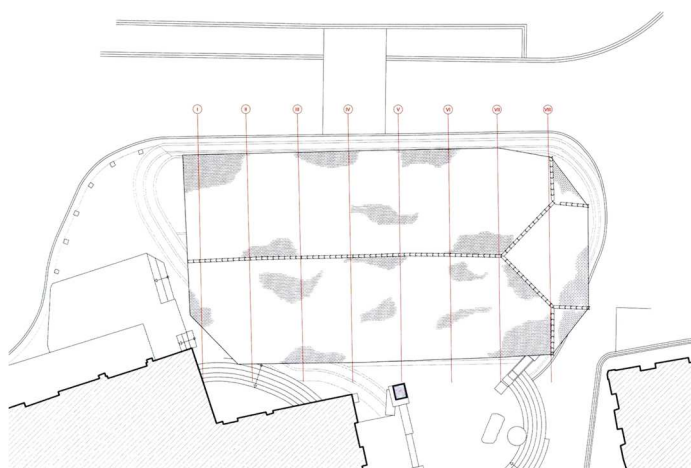
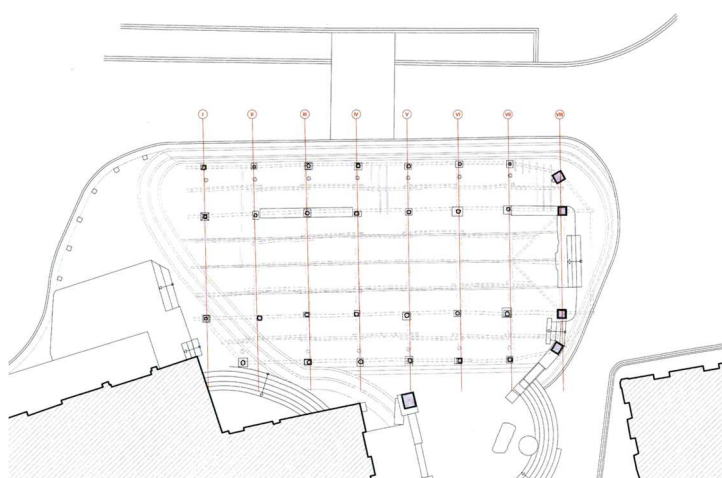
La Halle de Pamproux souffre de différentes pathologies structurelles et d'infiltrations d'eau dues aux désordres de la couverture.

La coupe longitudinale témoigne nettement d'un dévers général des fermes n°I et II vers l'Ouest et des fermes n° IV à VIII vers l'Est.

On remarque par exemple d'anciennes mortaises orphelines sous un grand nombre d'entrails du vaisseau central. Ces mortaises semblent correspondre à l'emplacement d'anciens poteaux plus rapprochés.

Certains bois peuvent être affaiblis par le manque de matière, dû aux nombreuses mortaises, mais surtout, les pièces sont de sections et de longueur trop faibles par rapport aux emplacements qui leur ont été dévolus au sein de la nouvelle halle.

Ainsi, l'augmentation de la portée engendre la déformation des entrails, les pièces fléchissent, se déforment et sont renforcées au moyen de brides métalliques, moises ou doublages.
