**Annexe 3 – Relevés de la baie 52 de la chapelle Saint-Eustache de la cathédrale de Rouen**

**Baie n°52 - Page 1 : Etat actuel**  
 RELEVÉ - ETAT ACTUEL - ETAT SANITAIRE  
 BAIES DU BAS COTE SUD DE LA NEF  
 BAIES N° 38, 40, 42, 44, 46, 48, 50 et 52

### Baie n°52- Page 2 : Etat sanitaire

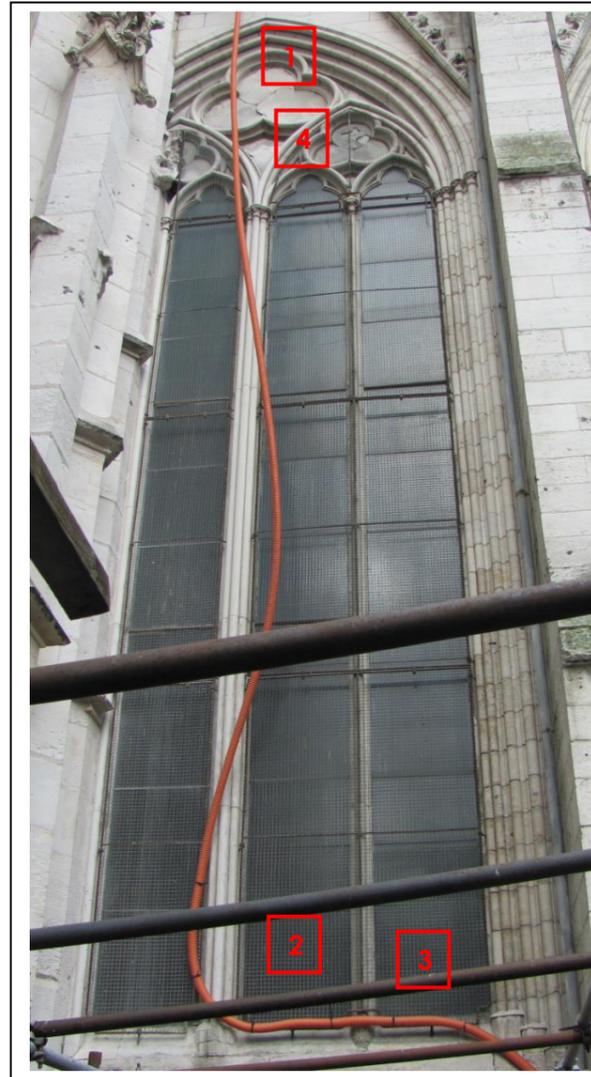
### Face extérieure avec repérage photos

- vitrages implantés dans les lancettes
- réseau bouché en fibrociment. Matériaux très probablement amiantés et en cours de dégradation, plan de retrait à prévoir à la dépose avant restauration
- un bouchement est perforé et plus étanche (photos 1 & 4)

- quelques joints ou solins cassés à reprendre
- calfeutrement des bouchements fibrociment défectueux
- pas de ventilation basse ni de reprise de la condensation

- barlotières rouillées à traiter et remettre en peinture
