CHARTRES  
CATHÉDRALE  
NOTRE-DAME  
ROSE NORD  
DU TRANSEPT

PATRIMOINE  
*Restauré*  
EN RÉGION CENTRE

**Travaux réalisés :**  
restauration de la rose nord  
du transept

**Dates du chantier :** mars 1998  
juin 2000

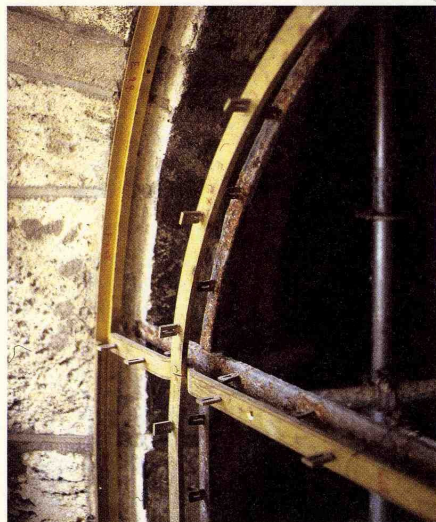
Les vitraux sont particulièrement sensibles aux agressions de l'environnement. Celles-ci sont de deux ordres : mécaniques et chimiques.

Les agressions mécaniques : il s'agit des dommages créés par les intempéries (pluie, vent, grêle). Les répercussions en sont nombreuses : casse, érosion, chute de panneaux...

Les agressions chimiques : ce sont les altérations causées par la pollution, les développements microbiologiques, les déjections de pigeons... En entrant en réaction avec les composants du vitrail, ils peuvent l'abîmer irréremédiablement.

Les cadres métalliques ont été remplacés par des cadres en laiton haute résistance. Ce matériau ne se dilate pas, il est moins lourd et plus résistant que le fer. Il ne s'oxyde pas et peut se patiner.

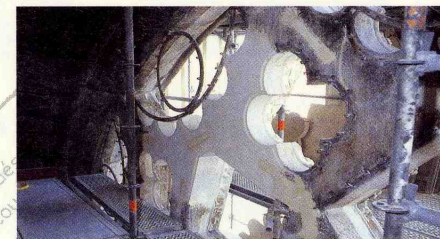
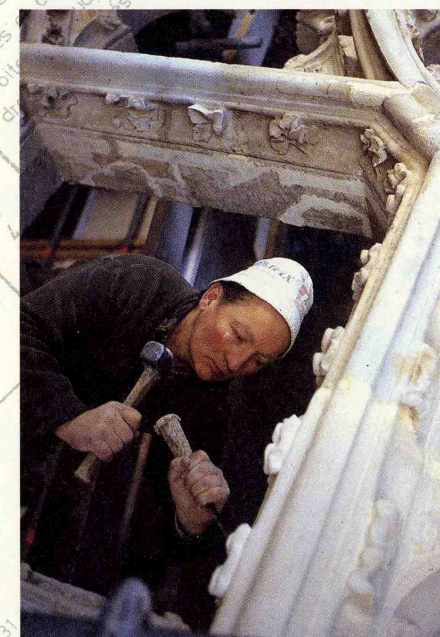
La présence de nombreux goujons métalliques rouillés et le développement de végétaux (dont les racines s'infiltrent dans la pierre) ont provoqué à plusieurs endroits l'éclatement ou la pulvérisation du réseau de pierre. Après dépose des panneaux de vitraux, la restauration du réseau en pierre a pu être entreprise. Grâce à un calepinage précis, des éléments entiers de maçonnerie ont été remplacés, tandis que les goujons ont été ôtés et remplacés par des agrafes inoxydables scellées à la résine. D'autres éléments de pierre ont été collés par des résines également.

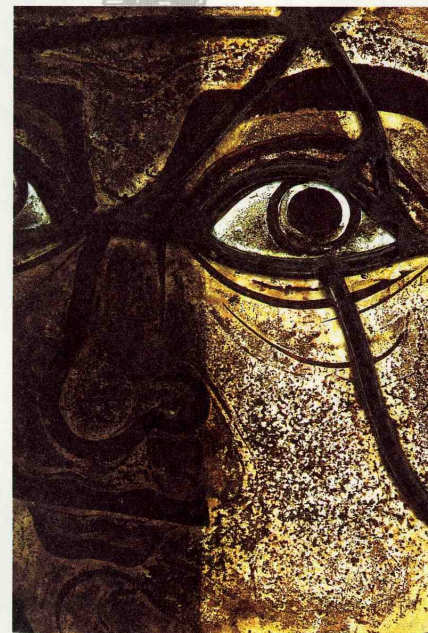
Les dépôts sur la face externe des vitraux sont partiellement éliminés par du gel d'EDTA et thiosulfate. Les altérations par cratères subsistent néanmoins car elles affectent la couche profonde du verre : il est donc impossible de retrouver toute la transparence initiale des vitraux.

L'ensemble de la rose a reçu une verrière de doublage thermoformée qui protège les vitraux des intempéries, de la pollution et des agressions thermiques. Complément indispensable de la restauration, la verrière de doublage permet une conservation préventive des vitraux : elle stoppe les agressions et donc les altérations. Leur pose a permis de remettre certains panneaux à l'endroit. C'est le cas du panneau représentant la colombe qui avait été conçu avec une grisaille externe, donc exposée aux intempéries. Désormais protégé, il a retrouvé sa disposition originale.
