Direction régionale  
des affaires culturelles

# L'église abbatiale Notre-Dame de Lachalade

Les acquis d'un chantier  
de restauration  
(2014-2026)

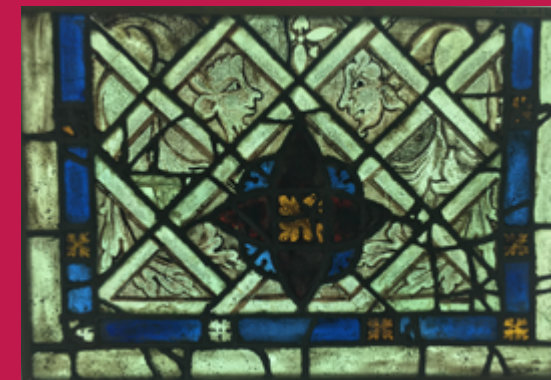
Détail d'un panneau de vitrail médiéval déposé en atelier, avant restauration, janvier 2019.

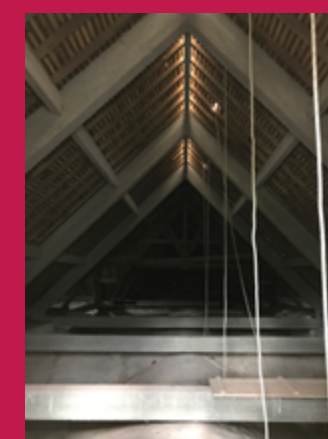
Vue de la charpente en béton armé de la nef, 2020. © Agence Pierre-Yves Caillault.

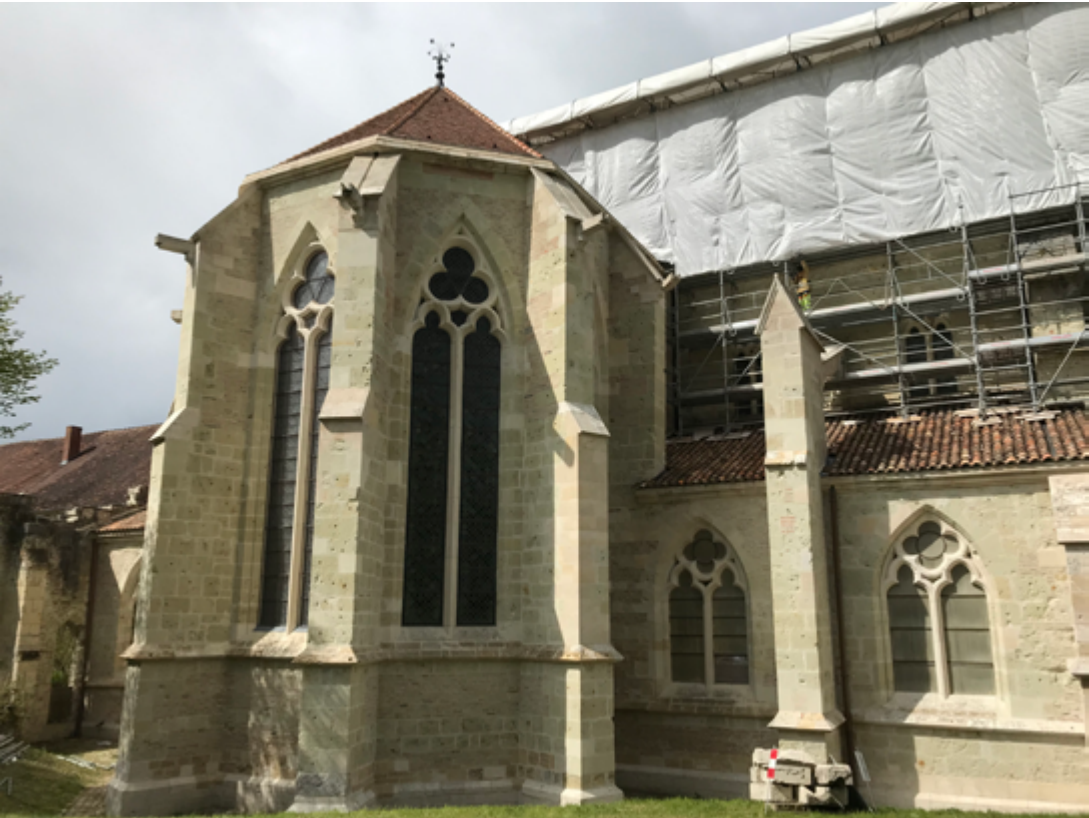
Vue du chœur restauré, mai 2021. © Agence Pierre-Yves Caillault.

La restauration débute par le chœur. Il s'agit de traiter en priorité les maçonneries les plus altérées de l'édifice en intervenant également sur les charpentes et les couvertures. Le parti pris de restauration vise à revenir au matériau de couverture historique, la tuile

plate en remplacement de l'ardoise vétuste. La charpente est restaurée et renforcée pour éviter son déversement. Les vitraux du chœur sont déposés et restaurés en atelier. Les travaux se déroulent de janvier 2018 à juillet 2019.

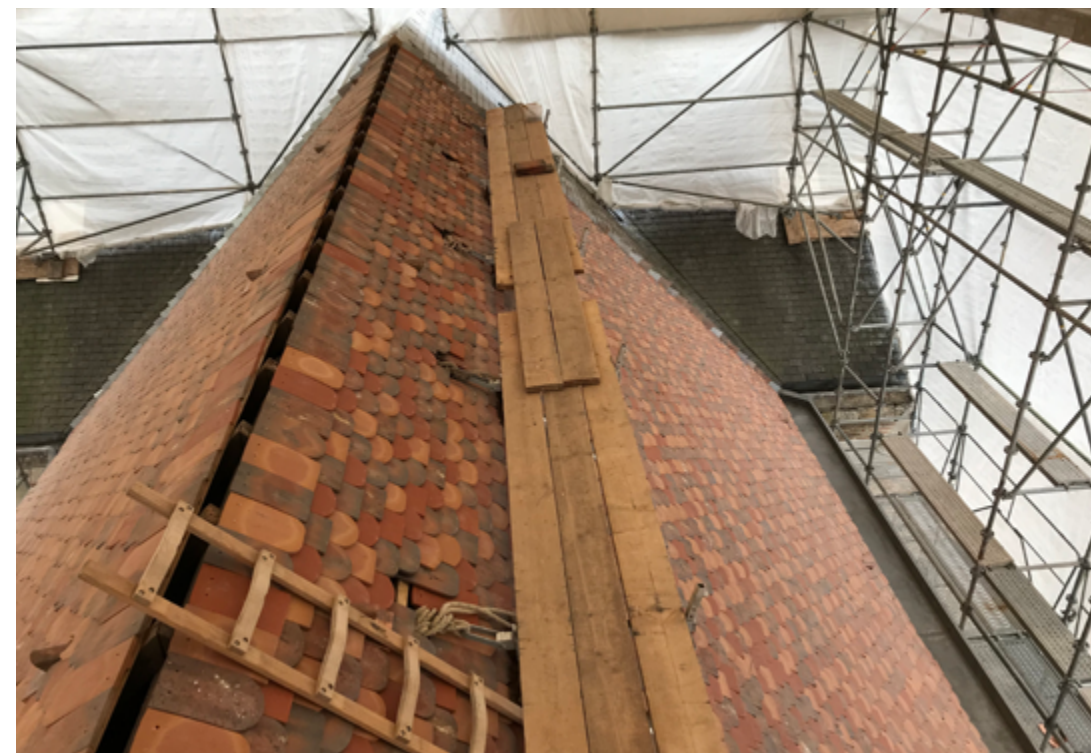
Couverture en tuiles écailles de la nef en cours de pose, juillet 2020 : la couverture en ardoises du transept non restaurée est visible en arrière-plan. © Agence Pierre-Yves Caillault.

*in situ* et les enduits intérieurs sont purgés et repris. La charpente étant en béton armé sur cette partie de l'édifice, la couverture neuve en tuiles est mise en œuvre dans la continuité de l'opération précédente. Les couvertures basses de la première travée du bas-côté nord sont révisées. Il s'agit d'une simple intervention de remplacement des tuiles en mauvais état.

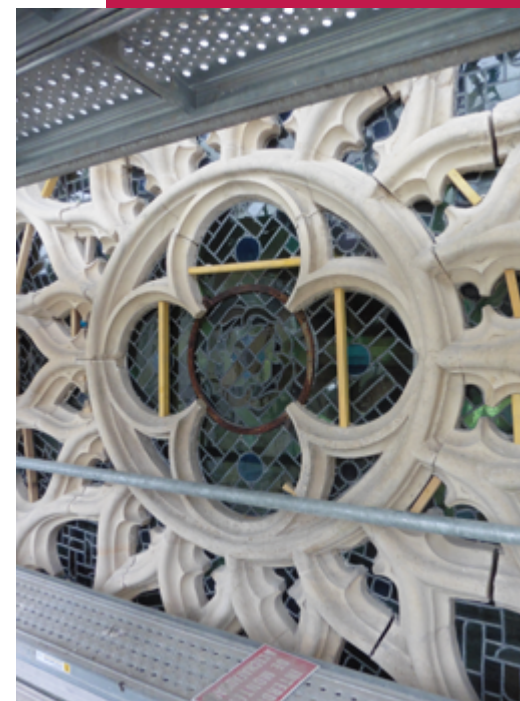
Rosace en cours de restauration, janvier 2020. © Agence Pierre-Yves Caillault.

La deuxième phase de travaux concerne la façade ouest, la nef et la première travée du bas-côté nord. Elle débute en octobre 2019 et s'achève en mars 2021. Compte tenu du contexte sanitaire lié à l'épidémie de coronavirus, le délai du chantier est prolongé. L'intervention s'attache essentiellement à la consolidation de la rose par la mise en place de tirants et à sa restauration. En parallèle, les vitraux de cette dernière sont restaurés

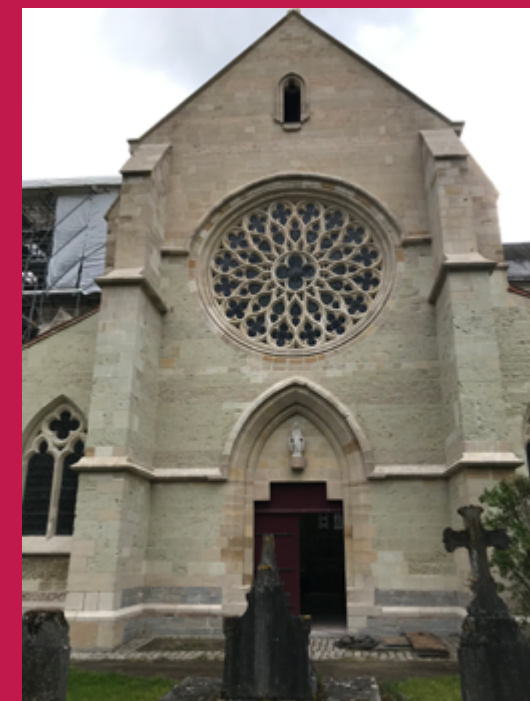
Façade occidentale restaurée, mai 2021. © Agence Pierre-Yves Caillault.

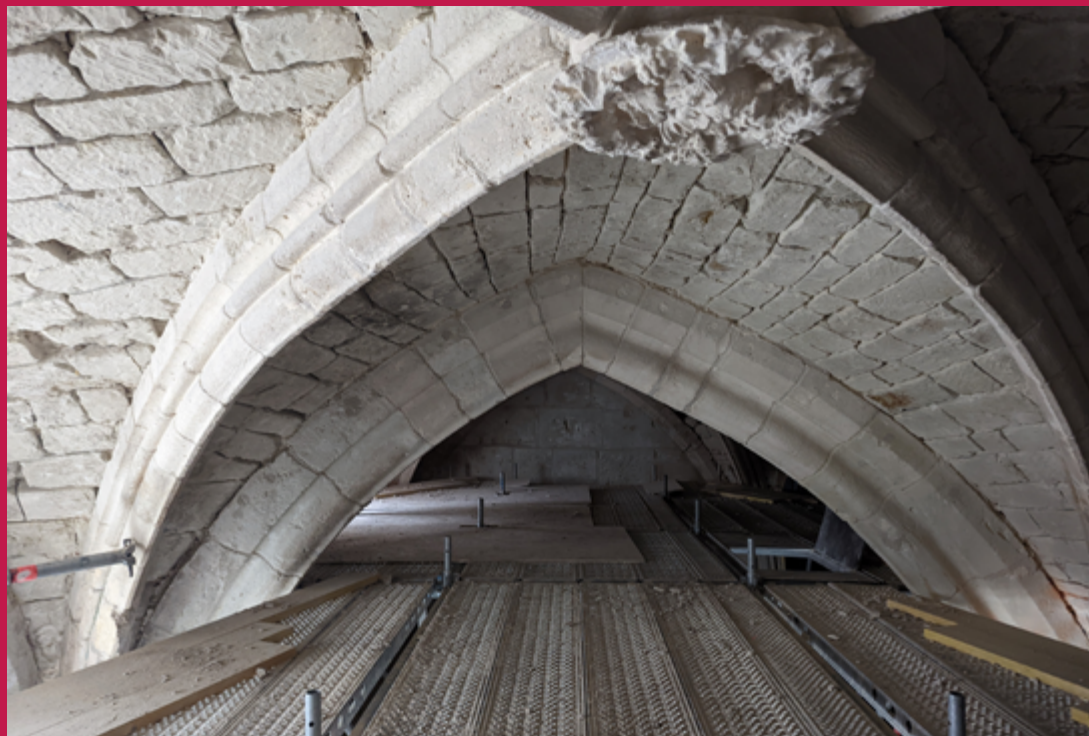
Restauration en cours des voûtes basses du transept nord, décembre 2025.

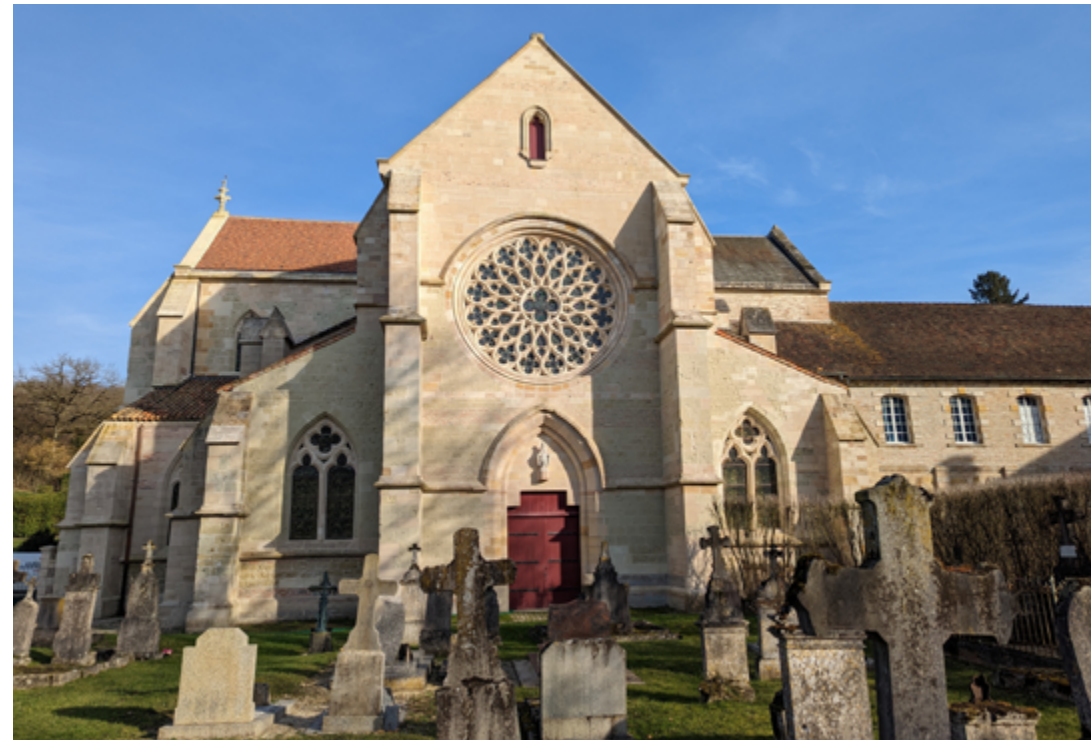
Vue de la façade occidentale avec la couverture du transept non restaurée à droite (en ardoises) et restaurée à gauche (en tuiles), février 2023.

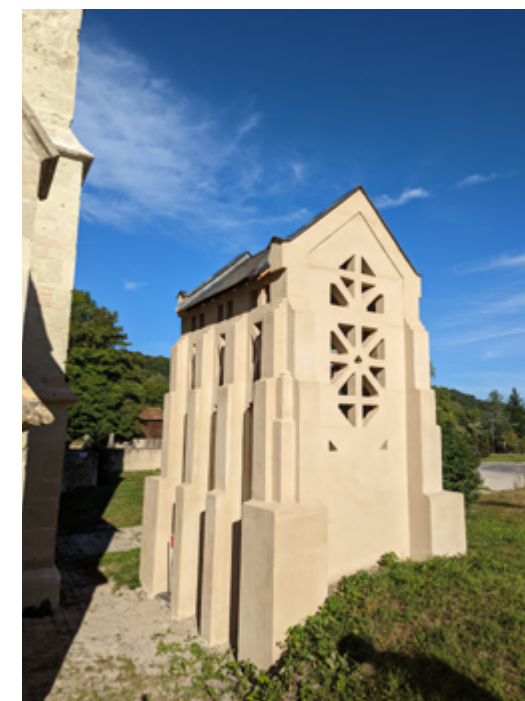
Vue du campanile après restauration, août 2022.

Les façades du campanile ont fait l'objet d'un nettoyage à basse pression avant une réparation en recherche des zones altérées avec une passivation des fers. Un badigeon à la chaux a été apposé sur les parements restaurés. La couverture a été repiquée avec un remplacement des ardoises manquantes ou altérées et le faîtage a été consolidé. Une protection en plomb a été apposée sur les arases des murs du campanile afin de les préserver des intempéries.

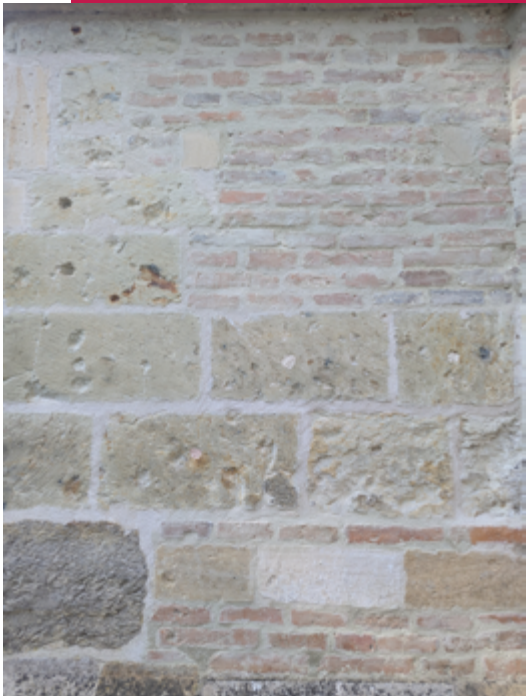
Parement restauré avec un badigeon, mars 2025.

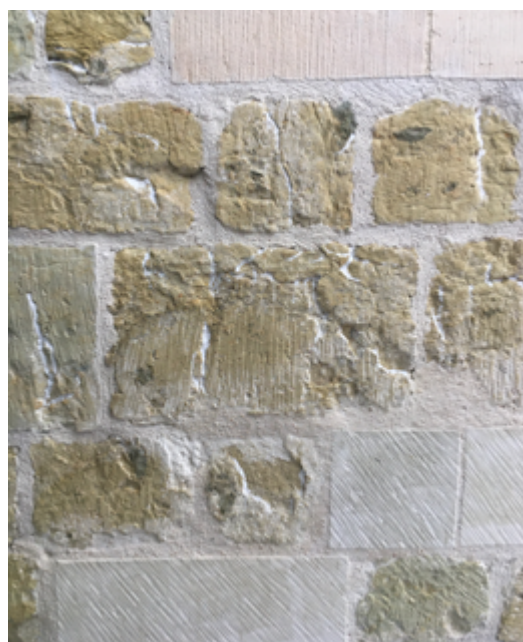
Les fissures comblées sont visibles sur les blocs consolidés par la couleur blanche du mortier d'injection. L'édifice ainsi restauré, devra néanmoins continuer à bénéficier d'une surveillance pour contrôler l'efficacité du traitement expérimental mis en œuvre sur la gaize, qui pourrait, s'il s'avère efficace, être mis en œuvre sur d'autres monuments historiques en Argonne.

Parement en gaize consolidée sans patine.

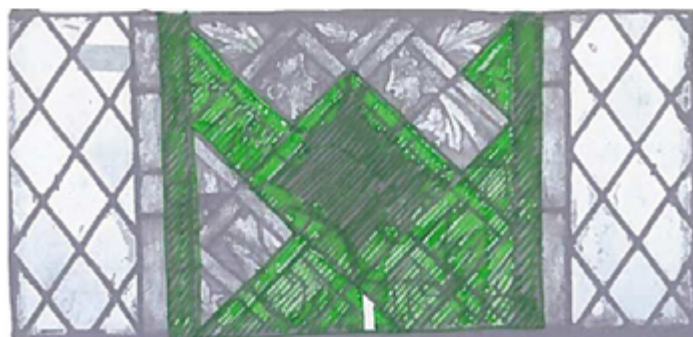
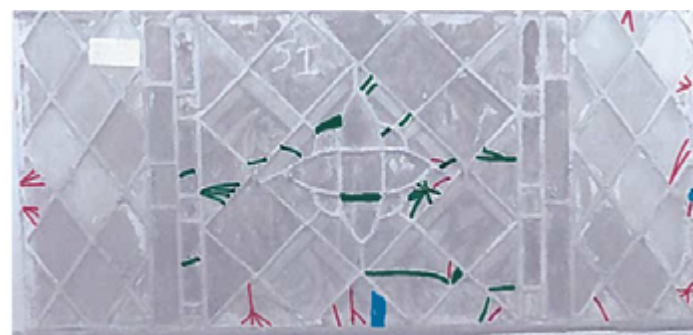
Chaque panneau fait aussi l'objet d'un constat d'état mettant en évidence les casses, les lacunes et les plombs de casse. Les plombs de casse sont des plombs qui ne sont pas d'origine et qui, comme leur nom l'indique, ont été mis en place lors de réparations antérieures. Lorsqu'ils sont nombreux ces plombs peuvent parfois perturber la lisibilité du panneau.

Constat d'état physique  
Plombs de casse  
Casses  
Lacunes

Datation et constat d'état du panneau de vitrail issu de la baie 5, XIV<sup>e</sup> siècle, extrait de l'étude de la Manufacture Vincent Petit.

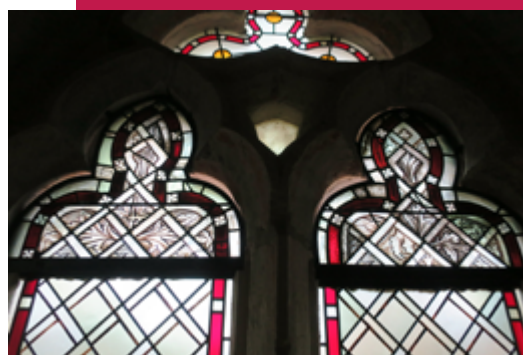
Détail des vitraux cisterciens restaurés avec la présence en partie basse d'un verre blanc contemporain.

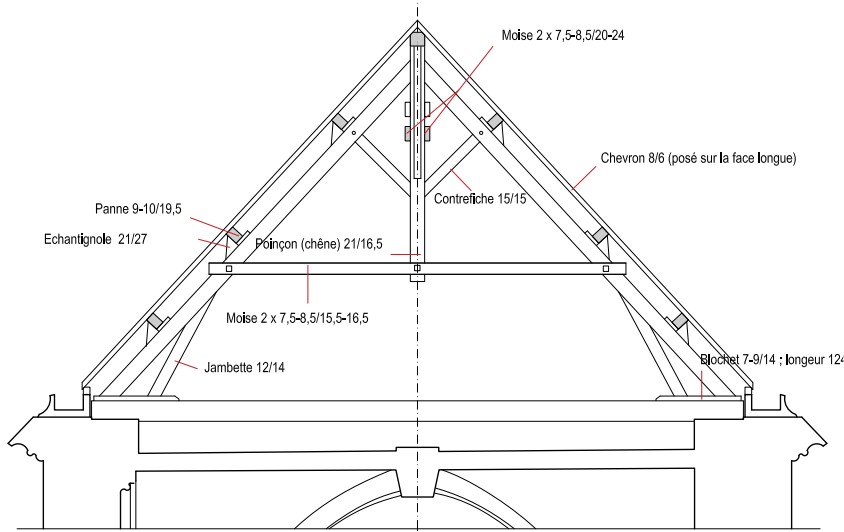
On identifie également un second état, moins documenté, qui indique une modification de la charpente sur le chœur et la croisée du transept au plus tôt en 1772. Le troisième état laisse supposer que les charpentes ont été reprises dans le transept et le chœur en posant les fermes sur blochets sur les entrails médiévaux probablement lors de l'intervention réalisée sous la direction de Jules Médard en 1878 où le devis indique la démolition des pièces de charpente à l'exception des entrails.

Coupe sur ferme 7 : illustration de l'état 3. © Agence Pierre-Yves Caillaut.

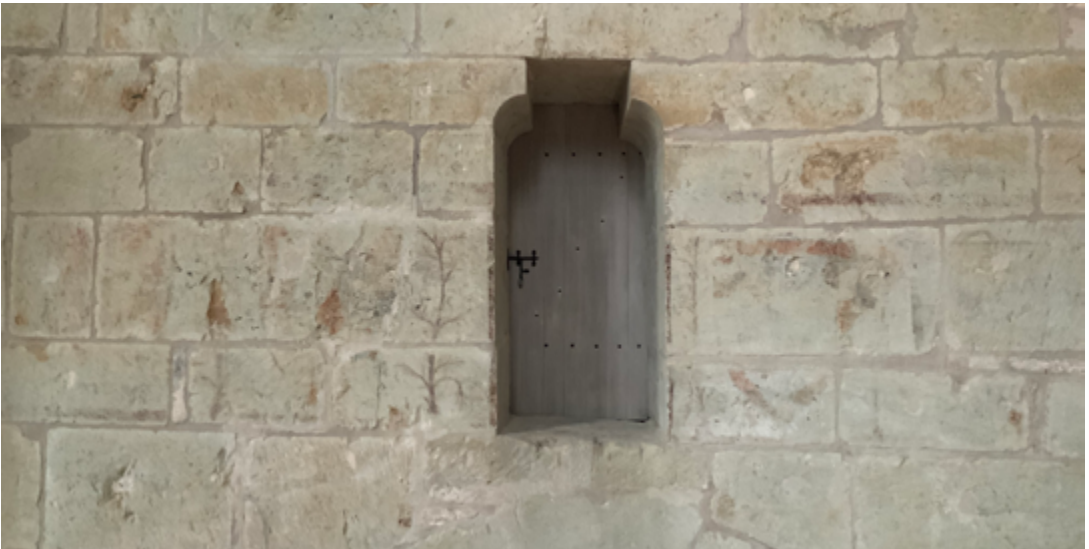
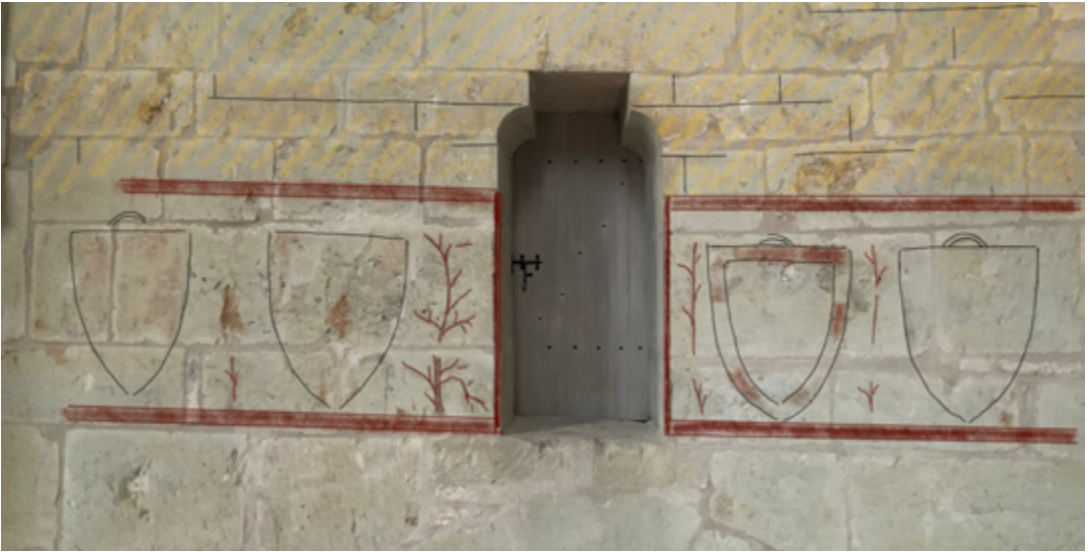
Parement du bras nord du transept présentant les vestiges de peintures murales et reproduction du décor de textile armorié. © Antonella Trovisi.

La technique de ces peintures est très sommaire: la couche picturale est posée directement sur la pierre, sans aucune couche de préparation.
