# **RESTAURATION DE LA GALERIE GOETZ ET DU BRAS SUD DU TRANSEPT DE LA CATHEDRALE DE STRASBOURG**

**Inauguration des travaux  
19 mars 2018**

**DOSSIER DE PRESSE**

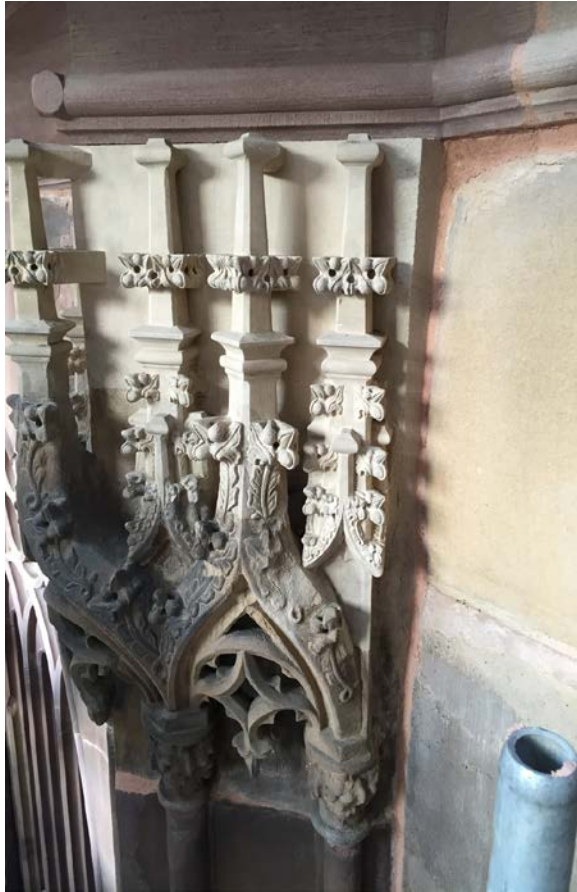
Comme l'essentiel de la cathédrale, la galerie Goetz a été construite en grès des Vosges. Or il s'agit d'une roche sédimentaire détritique, c'est à dire faite de sable pétrifié, que l'érosion, les variations climatiques, la pollution... rendent volontiers pulvérulent.

Étant située au Nord de l'édifice, la galerie est par ailleurs soumise au gel et aux mousses. Ses parties basses, directement au contact de la voie publique, ont longtemps été atteintes par la pollution et l'action animale et humaine.

Si l'on ajoute l'exubérance des reliefs, constitutive du répertoire néogothique, la prééminence des gargouilles, et la nécessité de tailler les balustrades en délit - sens qui accentue la fragilité et favorise l'exfoliation - tous les éléments étaient rassemblés pour provoquer un vieillissement accéléré de l'ouvrage.

Lorsque la pierre était trop abîmée pour être conservée et consolidée, elle a été renouvelée à partir de grès choisis soigneusement en carrière, afin de présenter le meilleur compromis en matière d'aspect (grain et couleur) et de qualité (propriétés physico-chimiques).

Les blocs ont été choisis au plus proche des pierres remplacées : grès jaunes de Bitburg (Rhénanie), grès bigarrés d'Adamswiller (Bas-Rhin), grès rose « Seidenspinner » et rouge « Staub ».

Très dégradées, les balustrades anciennes ont été largement remplacées, de même que les gargouilles, les pinacles et plusieurs chapiteaux. Ces pièces ont d'abord été épannelées par les tailleurs de pierre, puis livrées au sculpteur. Les parties anciennes hors d'usage ont été déposées,

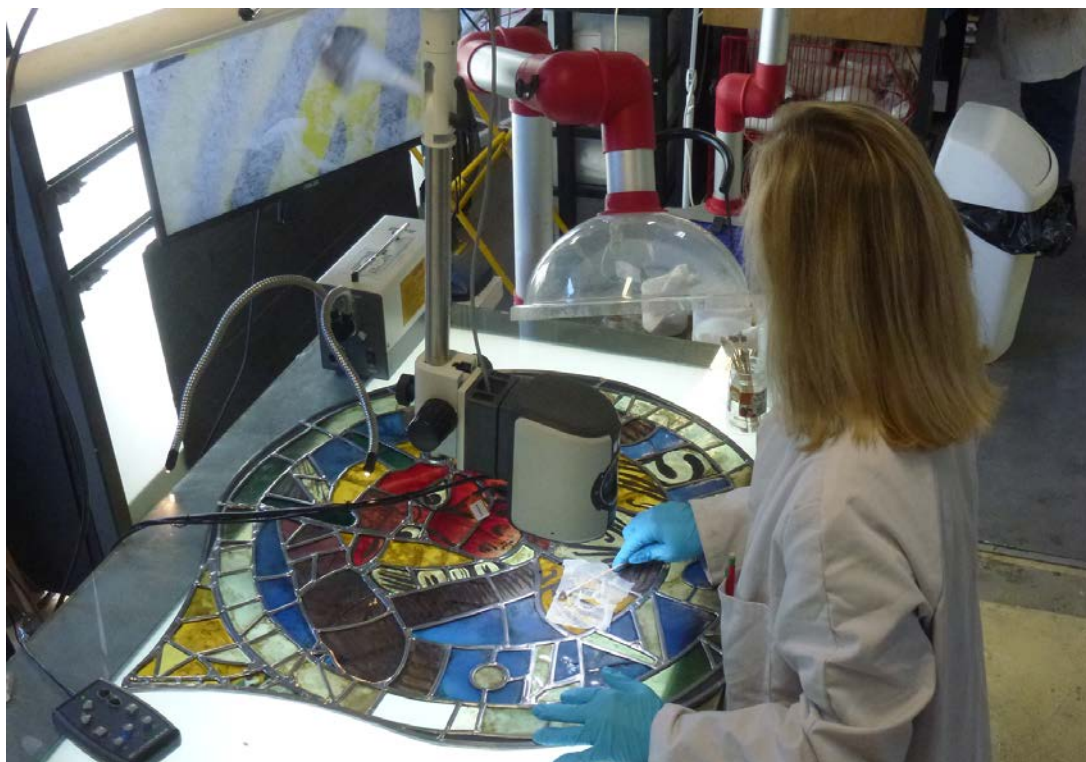
Les verres ont été observés sous loupe binoculaire afin d'identifier les dépôts de surface qui les opacifiait : les mastics, généralement faits d'huile de lin et de carbonate de calcium (craie), réagissant avec les pollutions soufrées, ont produit des sulfates de calcium (gypse).

Sur la face interne, les eaux de condensation ont soulevé et parfois emporté les grisailles. Les plombs, tous renouvelés en 1959-1962 après leur retour d'Allemagne où ils avaient été cachés pendant la guerre, présentaient un profil très large et ont été remplacés par des plombs imités du modèle gothique. Cette suppression des plombs modernes a permis de retrouver dans la feuillure des traces des couleurs de surface (rouge plaqué notamment) qui ont pu être restituées par transparence sur des verres modernes appliqués de manière réversible sur les anciens.
