Architecte en Chef

des Monuments Historiques

A.C.M.H
Epreuve N°1 Consolidation

L'église Saint Etienne de CAEN fut bâtie dès 1066 selon un plan symétrique orienté de type bénédictin et une élévation intérieure à trois niveaux : grandes arcades, tribunes, baies hautes traversées par les coursiers de circulation formant l'étage appelé clérestory ou encore coursière.

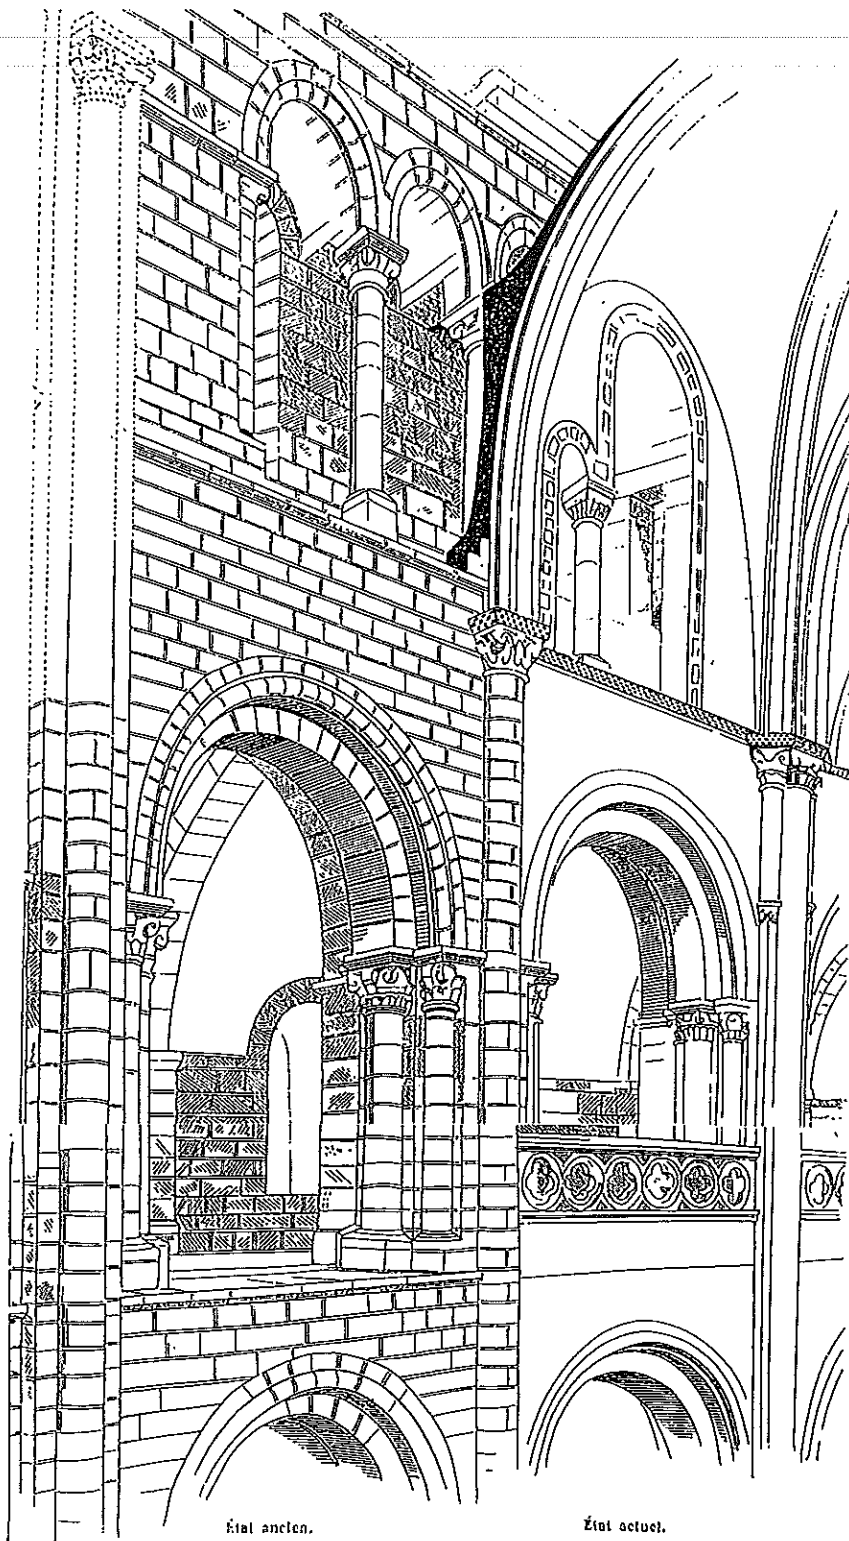
État ancien.

État actuel.

UNE DOUBLE TRAVÉE DE LA NEF.

Initialement couverts d'un couvrement charpente, les grands vaisseaux reçurent au XIIème siècle des voûtes à croisées d'ogives. Au XV ème siècle , à la suite du remplacement des voûtes d'arêtes des bas côtés par des croisées d'ogives, le sol des tribunes a été surélevé.

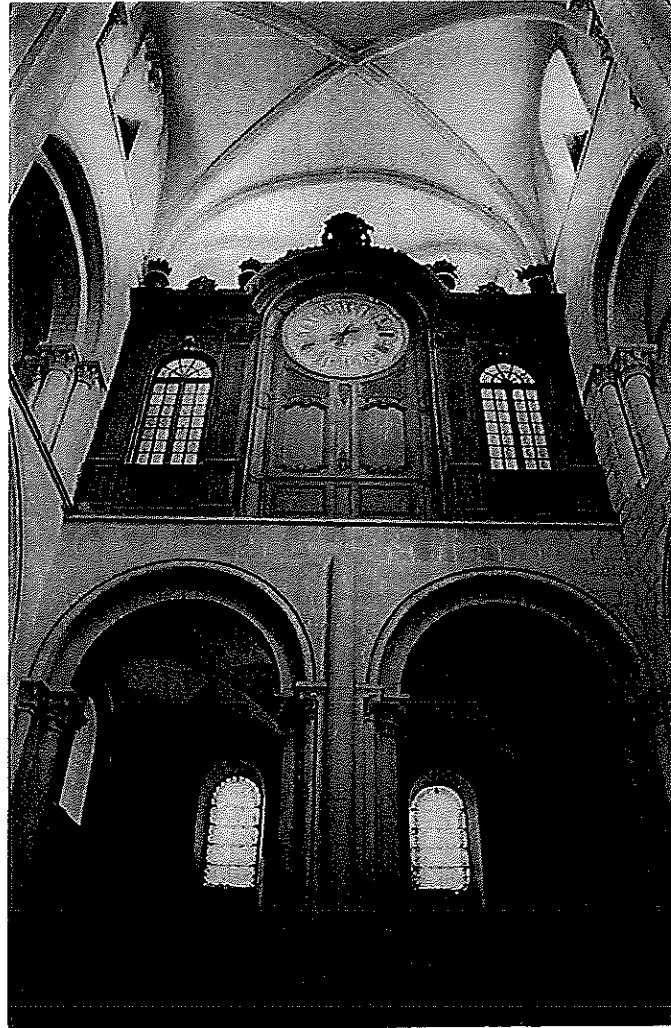
Bras nord du transept. Vue de la tribune.

De nombreuses fissures sont donc localisées dans le bras Nord et dans la chapelle. Au niveau bas elles semblent se concentrer sur la partie de liaison entre le transept et la chapelle. Une fracture importante part de l'intrados de l'arc plein cintre percé pour ouvrir largement la chapelle sur le transept, et se poursuit vers l'Ouest sur les voûtes d'arête de la tribune en perdant de l'importance. Elle se termine, côté Ouest, par une fissure verticale dans le mur. On perçoit une déformation en ventre de la pile romane adossée au mur nord. Les joints semblent s'ouvrir vers le sud.

Le dévers important accusé par le mur Nord confirme la tendance de cette partie à se détacher suivant une ligne de rupture Est-Ouest. Des fractures verticales courent sur le mur nord en recoupant les baies à l'appui et à l'arc.

A l'étage des fissures se distinguent nettement sur le sol en suivant la même ligne de rupture. L'arc plein cintre percé pour mener à la chapelle est fissuré à la clef sur l'épaisseur de l'arc

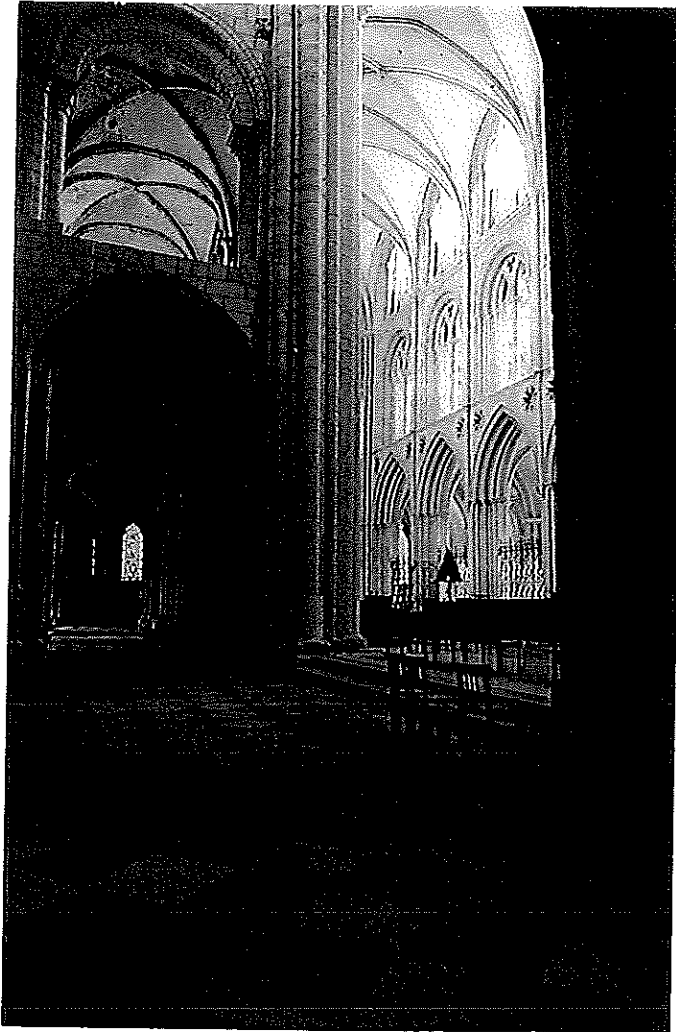
Bras nord du transept. Vue vers le choeur.
