Concours 2003 - 2004
Architecte en Chef des Monuments Historiques

Une analyse portant sur la stabilité d'un édifice (diagnostic, projet de consolidation, note explicative, description et organisation des travaux).

CONCOURS D'ARCHITECTE EN CHEF
DES MONUMENTS HISTORIQUES
Epreuve de Consolidation
Mardi 6 avril 2004

L'EGLISE SAINT MARTIN DE METZ

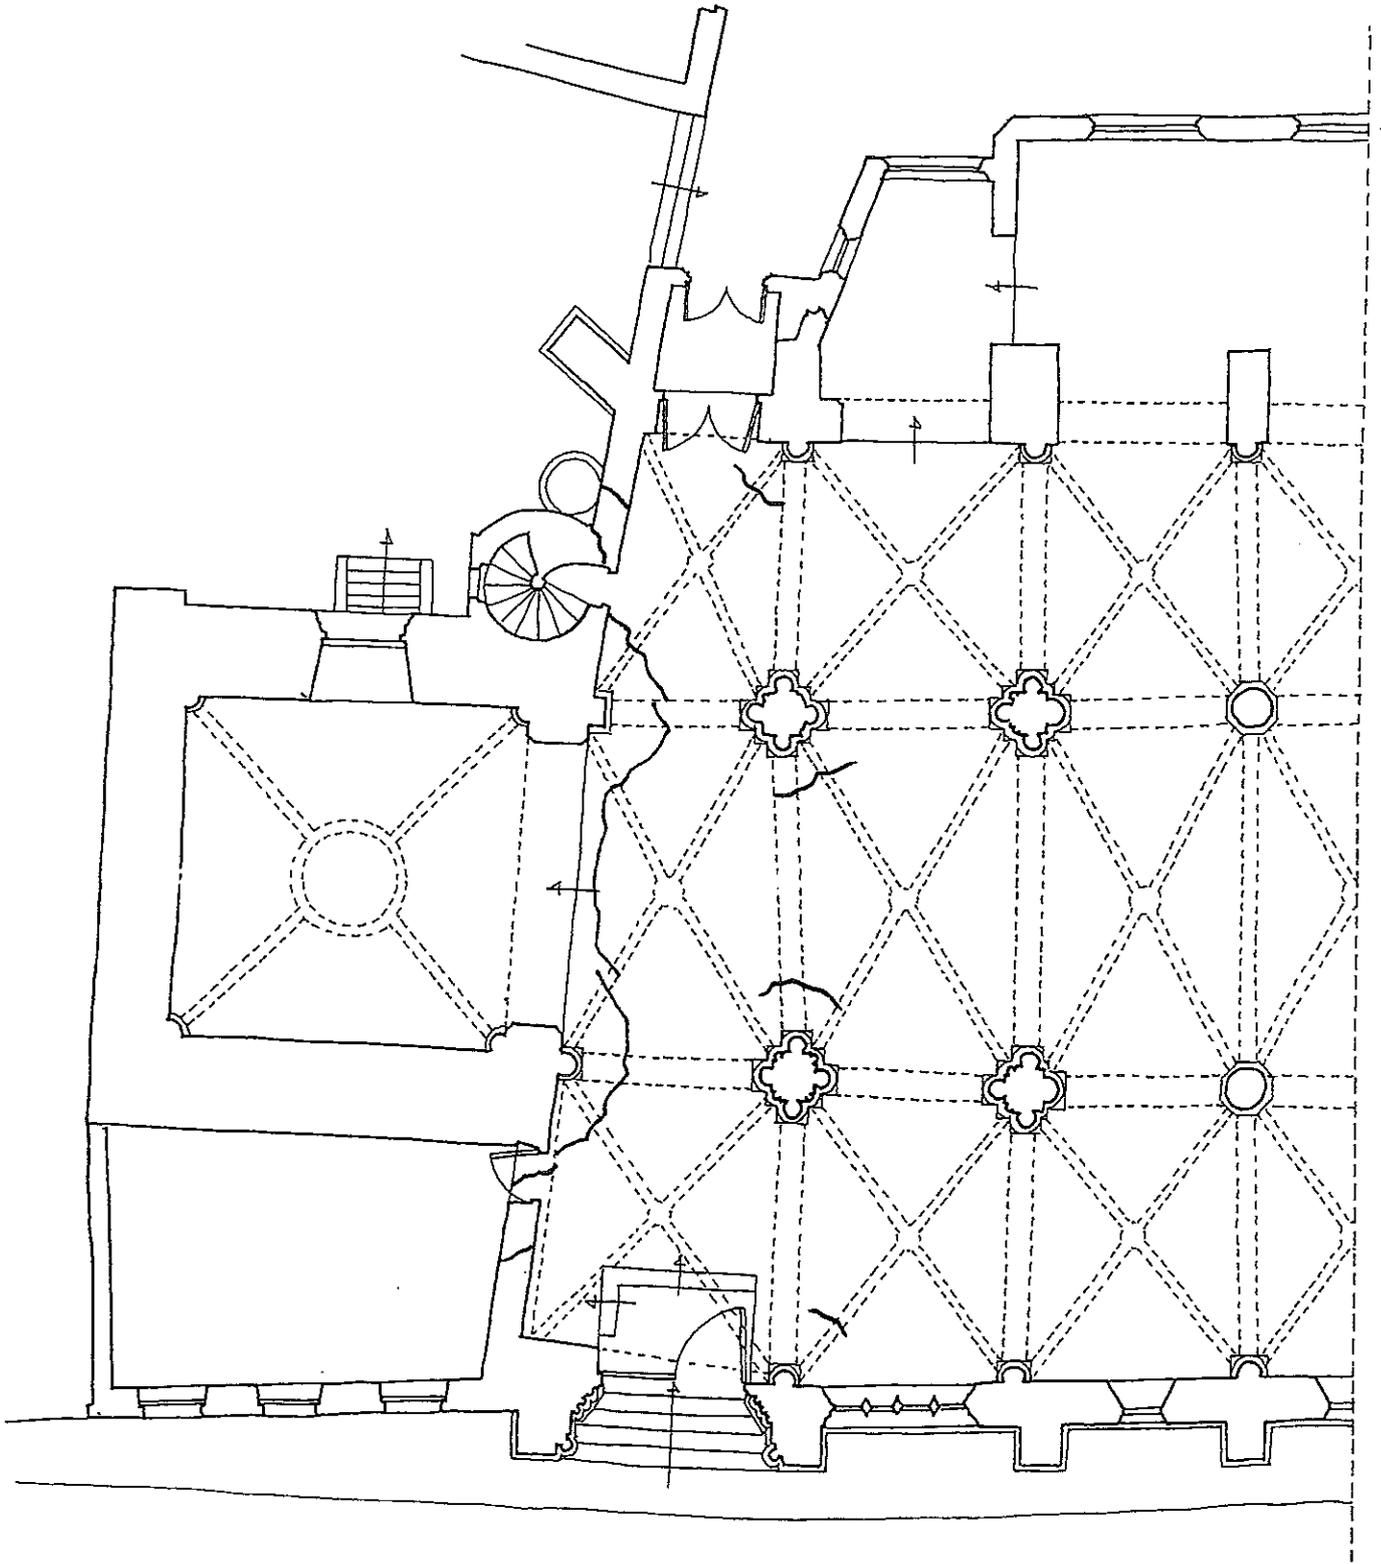
LOCALISATION DES DESORDRES
PLAN DES VOUTES – NIVEAU SOL

La présence de nombreuses fissures peut être constatée sur les six voûtes de la tribune comme le montrent les plans et coupes de localisation des désordres joints en annexe du présent texte.

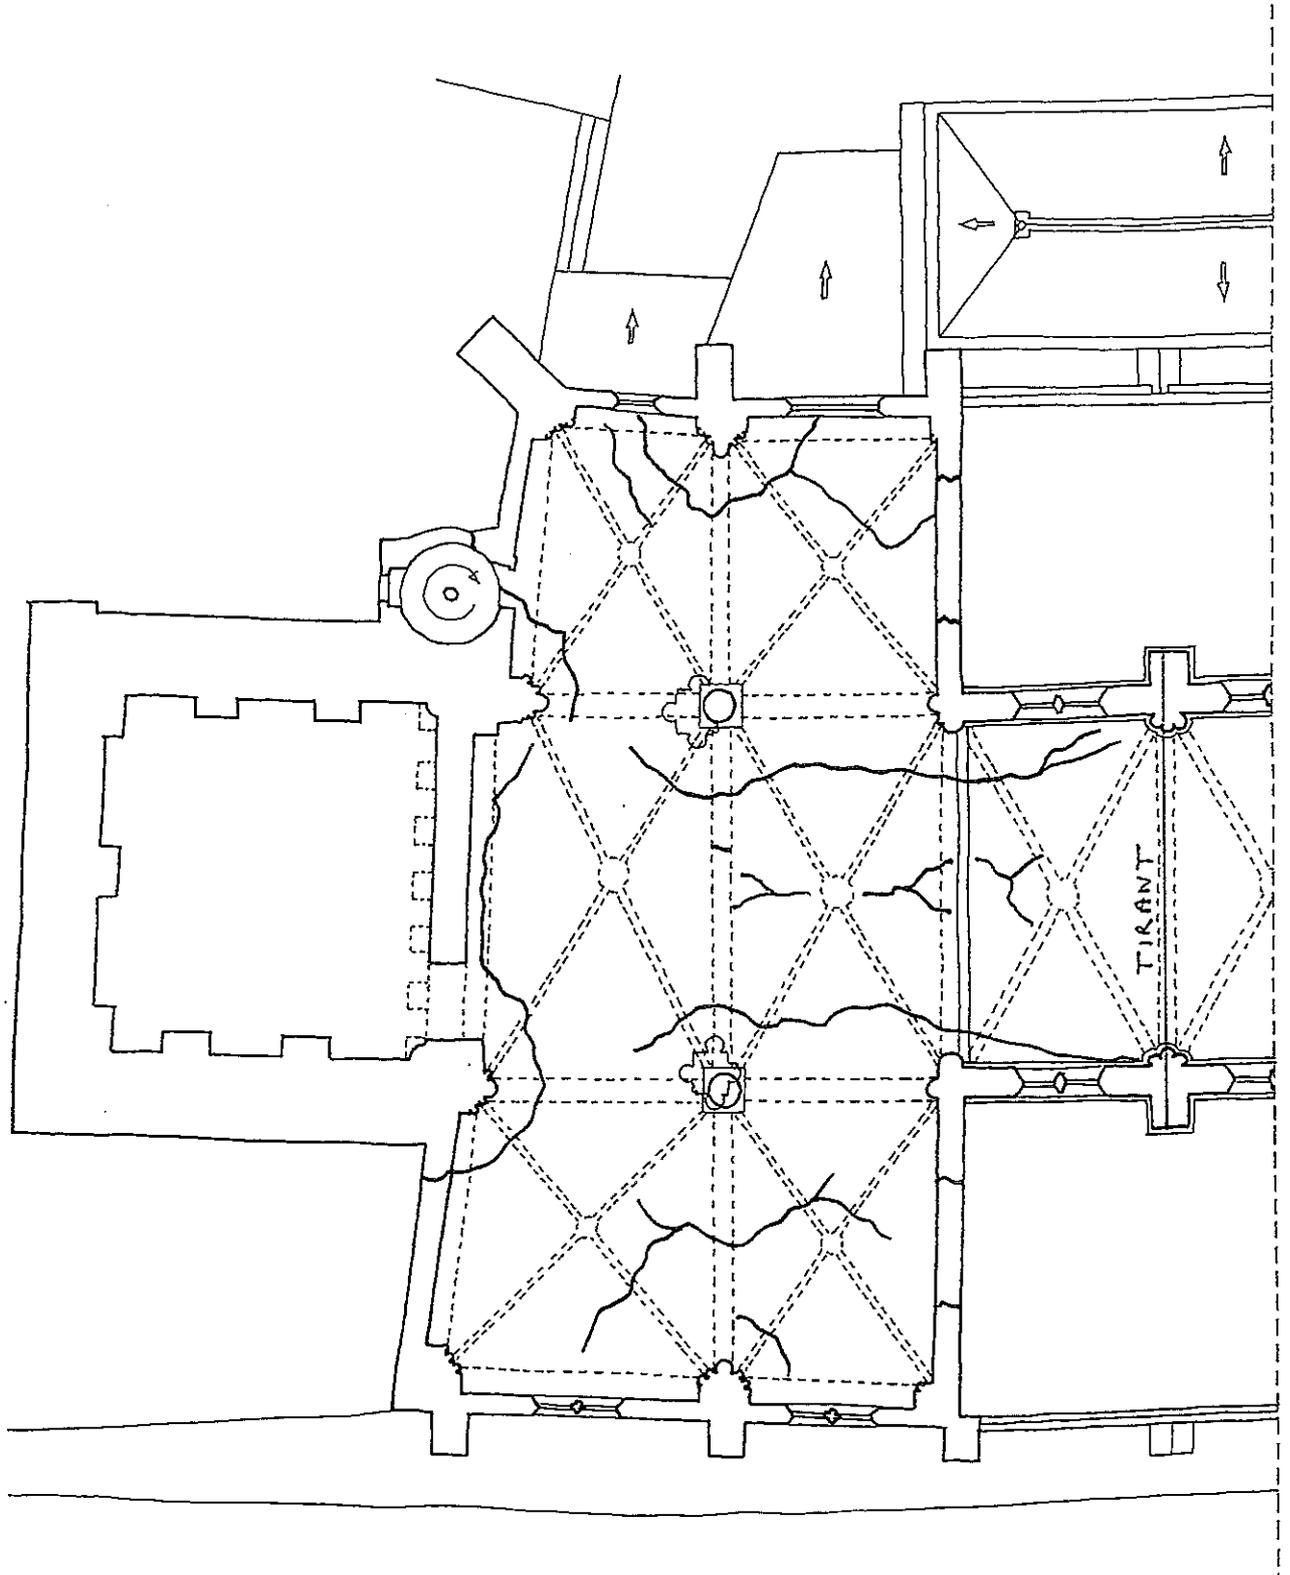
LOCALISATION DES DESORDRES
PLAN DES VOUTES – NIVEAU TRIBUNE

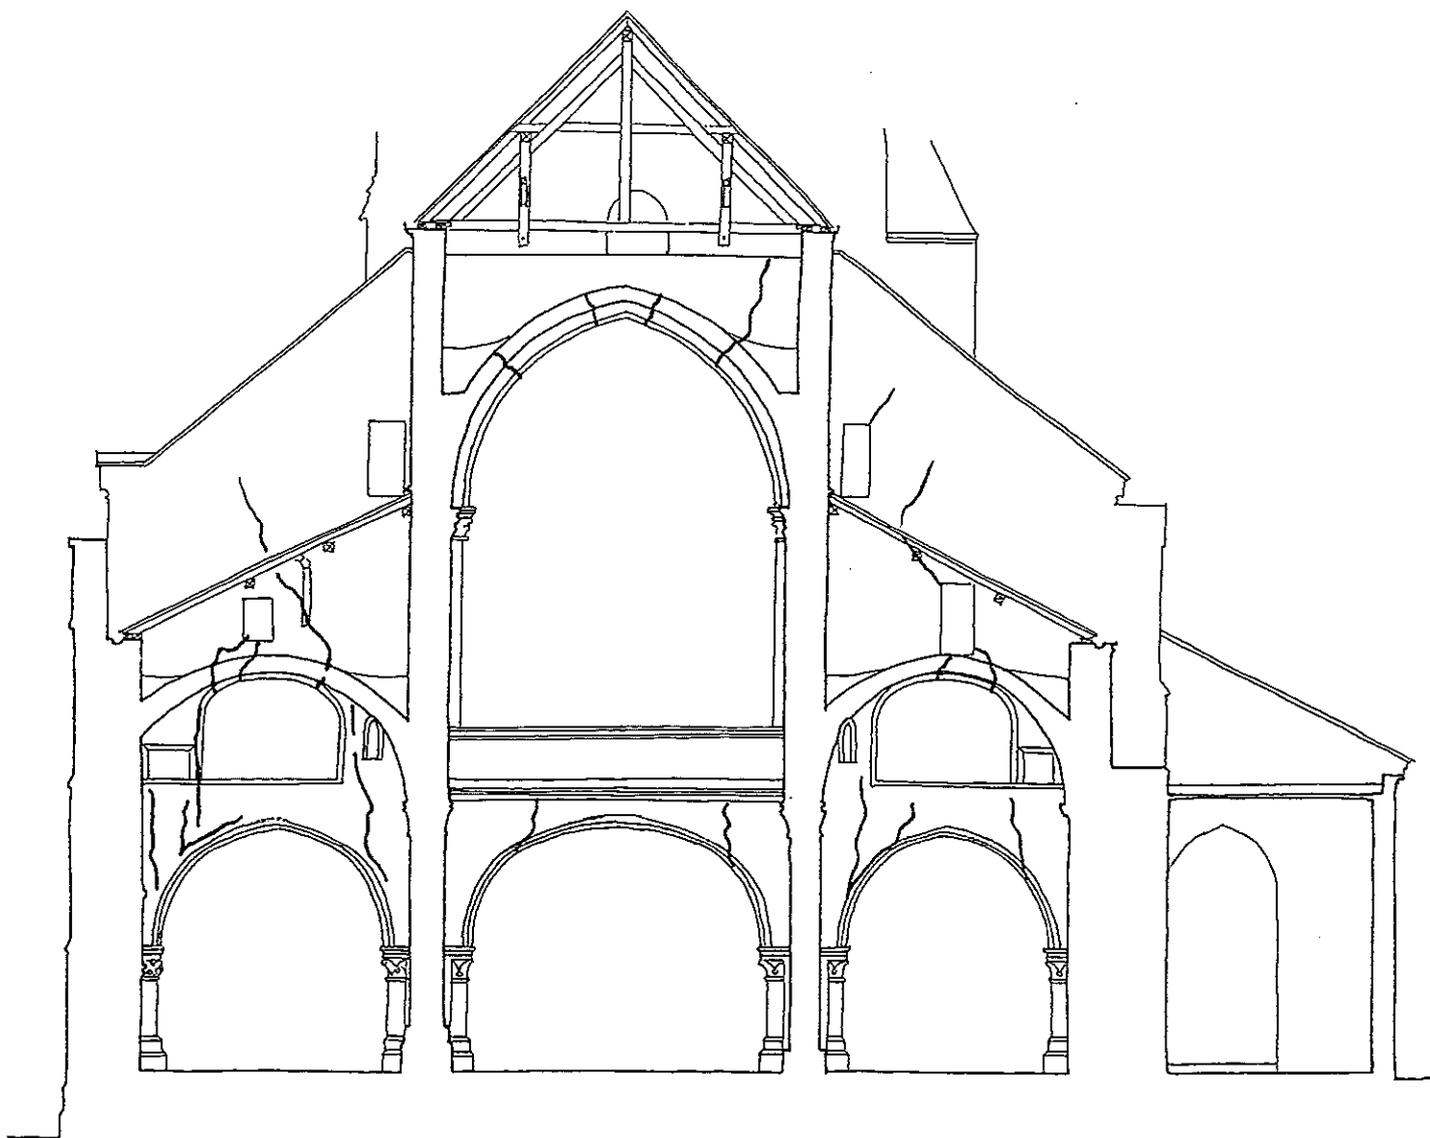
LOCALISATION DES DESORDRES
COUPE TRANSVERSALE A-A

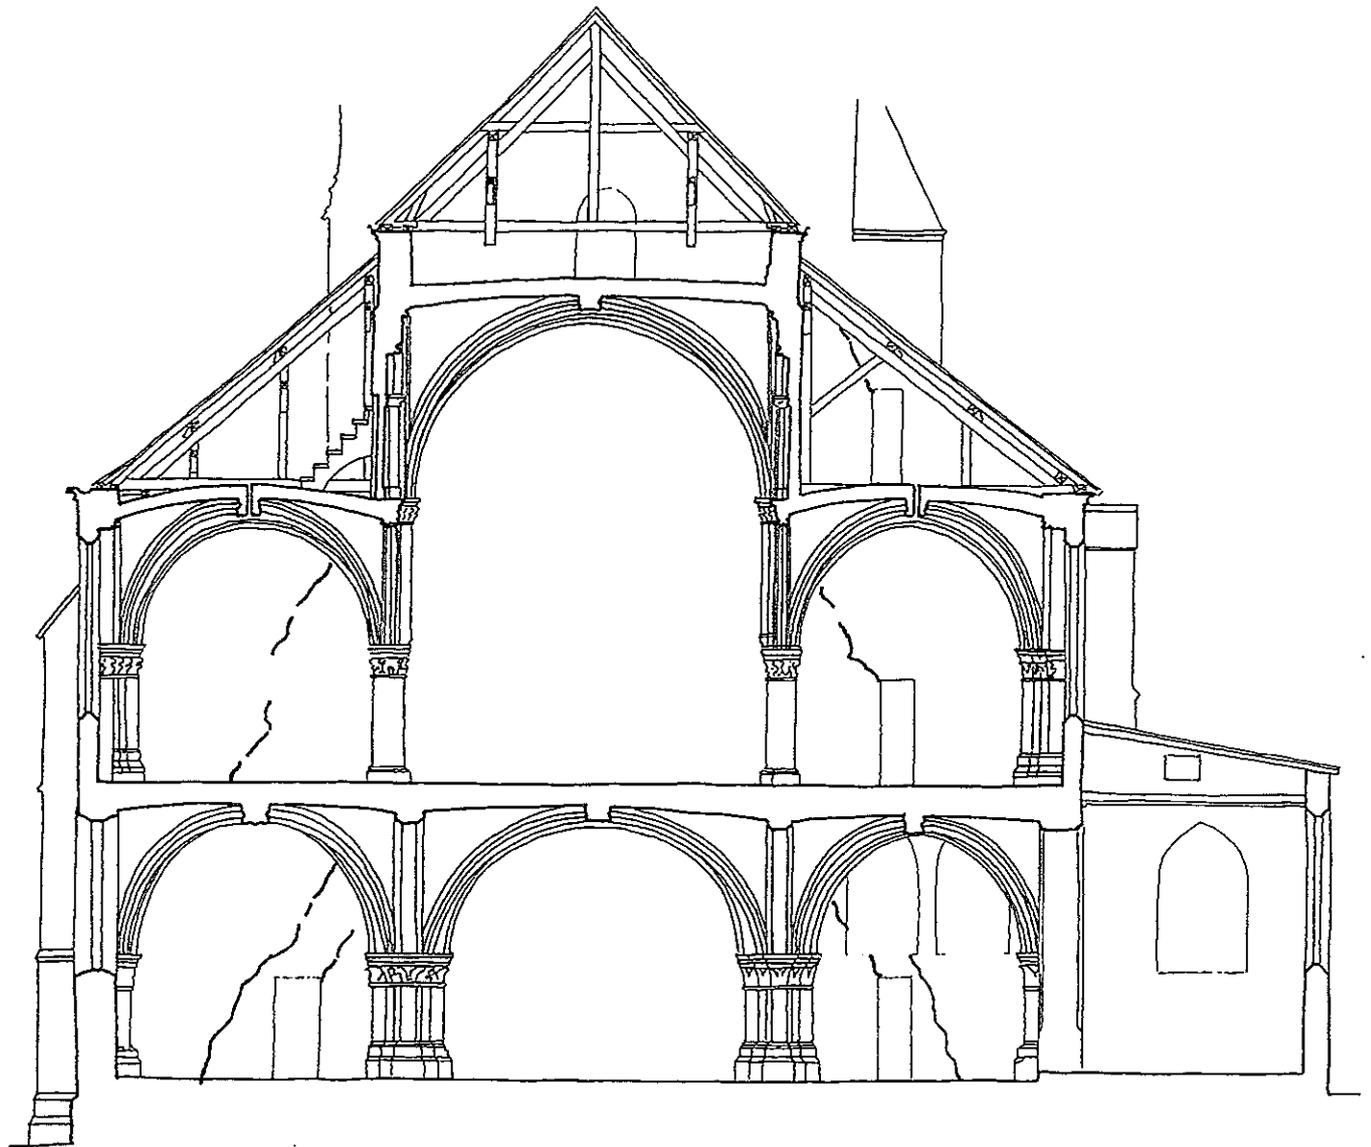
LOCALISATION DES DESORDRES
COUPE TRANSVERSALE B-B

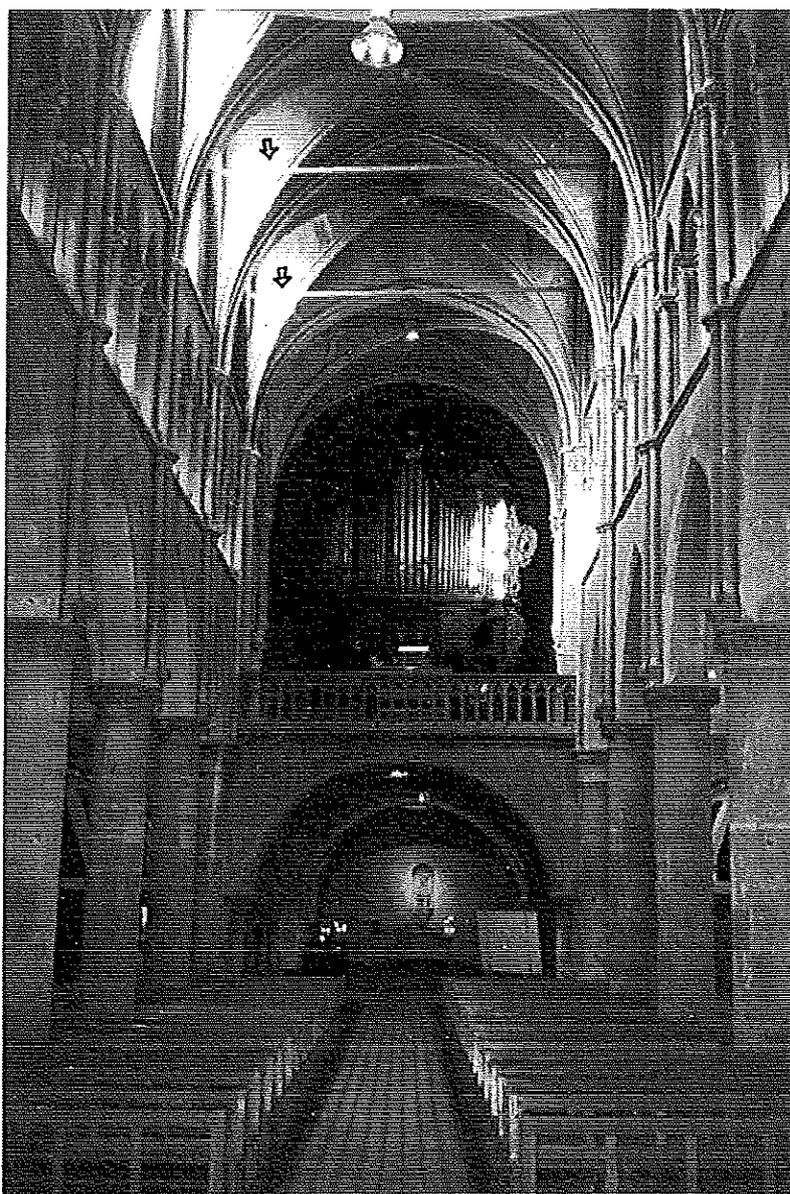
VUE GENERALE DE LA NEF PRISE VERS L'OUEST
Remarquer la présence de tirants sur les trois premières travées de la nef

Dans la nef et les bas-côtés, des fissures anciennes sont visibles. Elles ne sont plus actives depuis la mise en œuvre au début du 20^{ème} siècle de tirants reliant les murs gouttereaux de la nef à la base des voûtes.

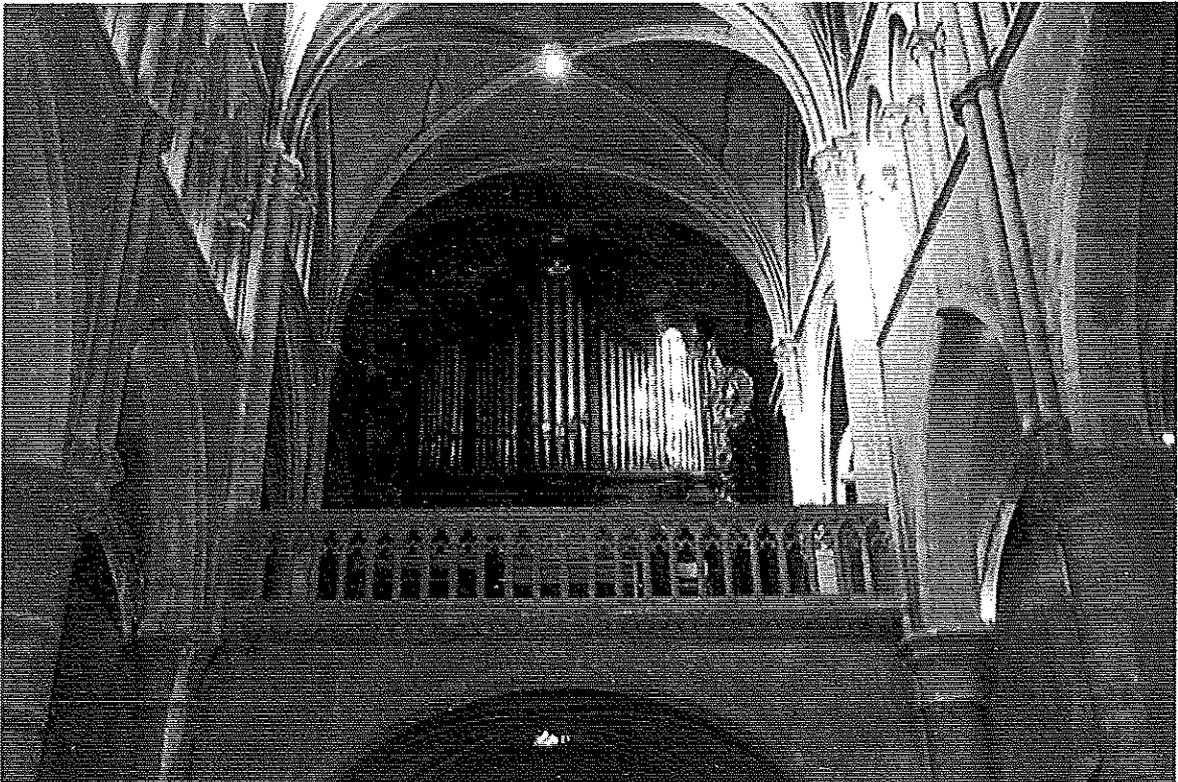
VUE DE LA TRAVEE CENTRALE DE LA TRIBUNE DEPUIS LA NEF
Détail des fissures sur la voûte axiale de la tribune

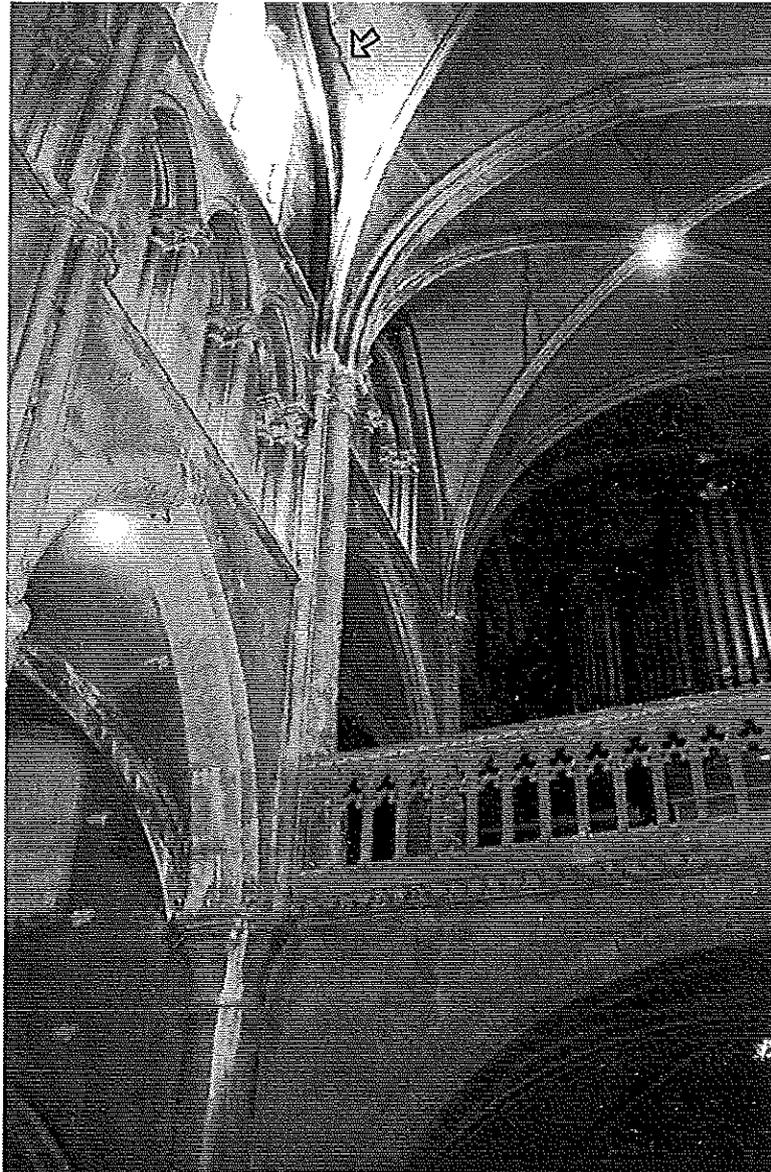
VUE DE LA JONCTION ENTRE LA NEF ET LA TRIBUNE
Remarquer la présence des fissures sur les voûtes de la tribune et de fissures
stabilisées par les tirants sur les voûtes de la nef

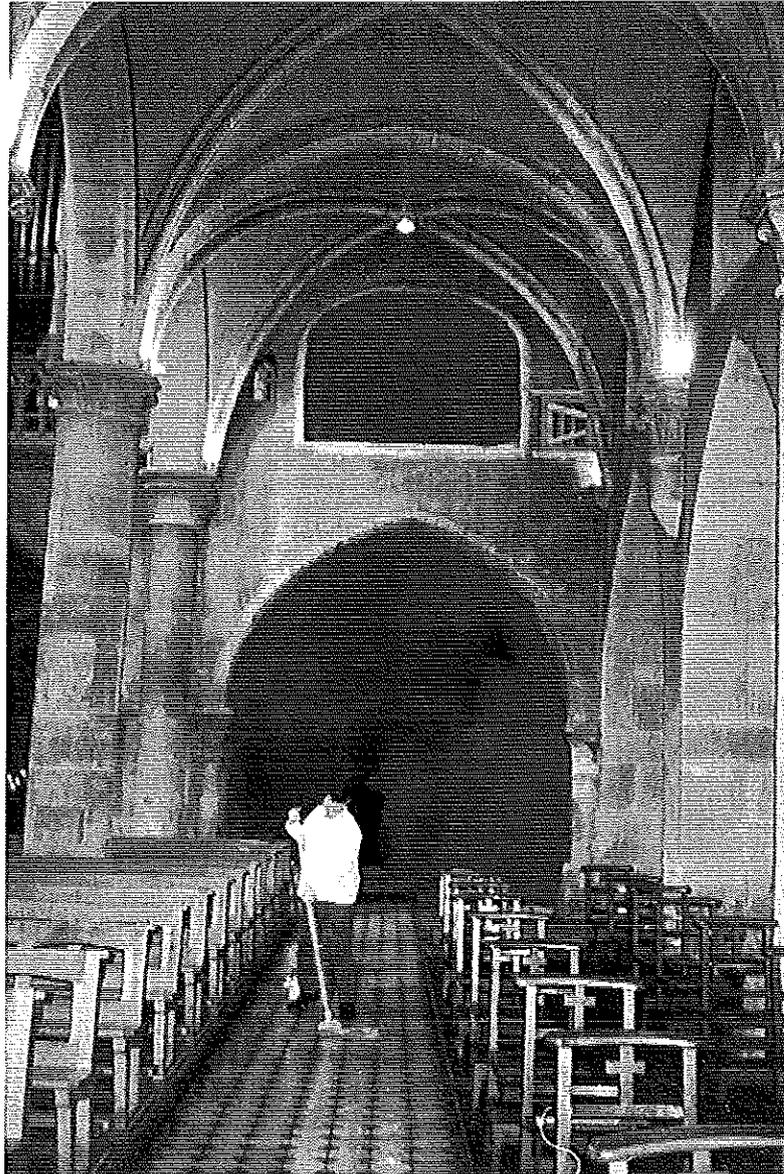
VUE SUR LA TRIBUNE NORD PRISE DEPUIS LE BAS-COTE NORD
Cette photo permet de visualiser les fissures du mur oriental de la tribune

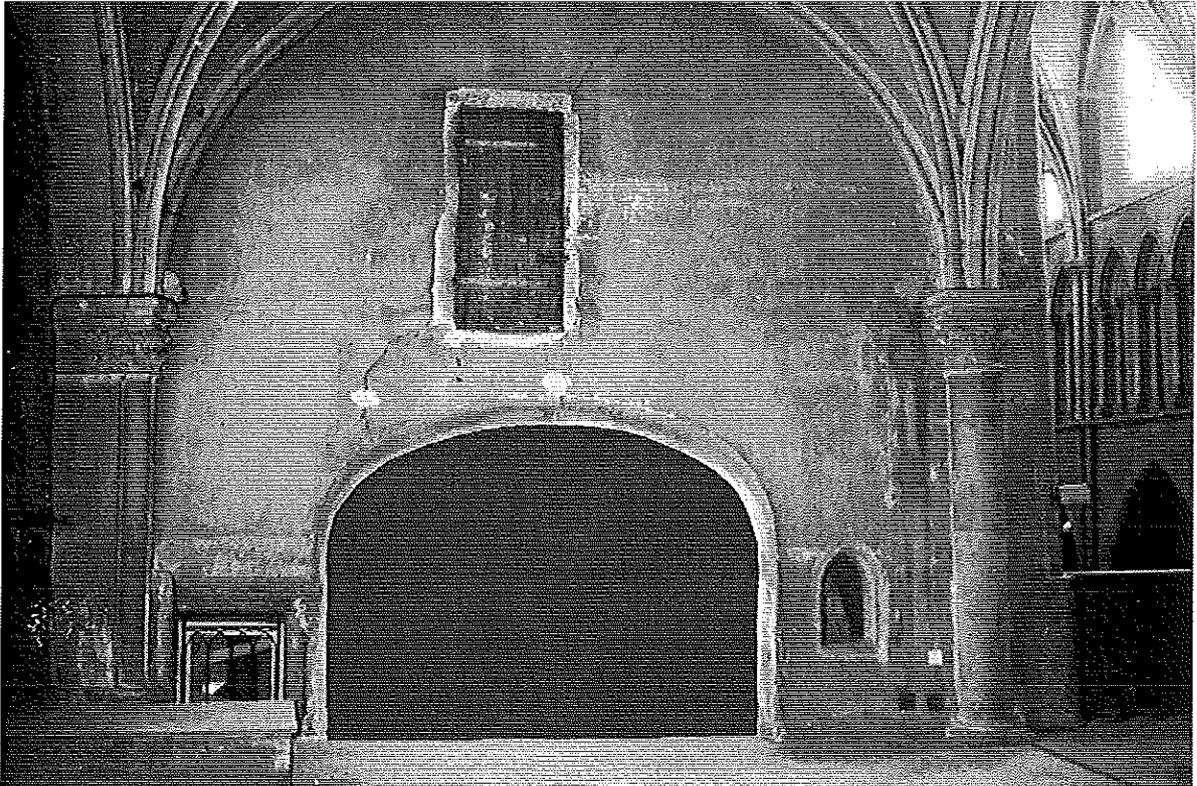
VUE VERS L'OUEST DE LA TRIBUNE NORD
Cette photo permet de visualiser les fissures du mur oriental de la tribune

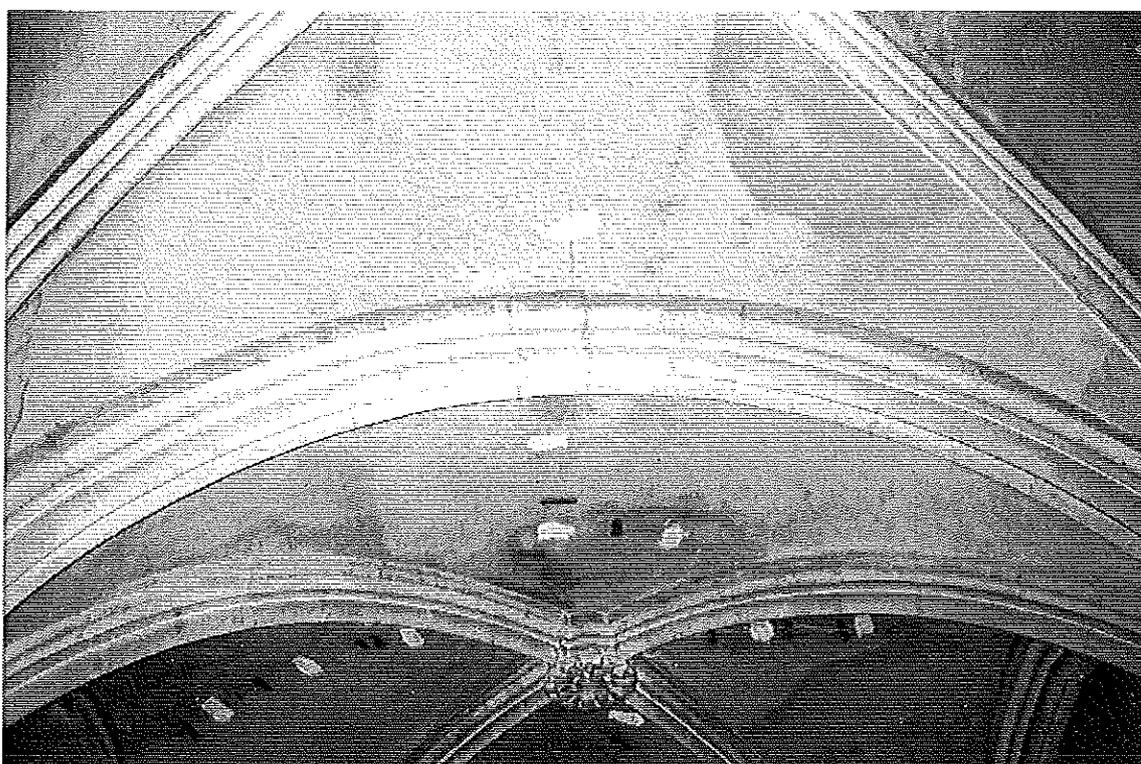
VUE DE LA TRIBUNE NORD

Cette photo permet de visualiser les fissures et les témoins
de l'intrados de la voûte

De nombreux témoins ont été mis en œuvre sur les fissures, comme le montrent les planches photos jointes. La surveillance régulière de ces témoins a permis de constater que les fissures évoluent lentement et de façon continue.

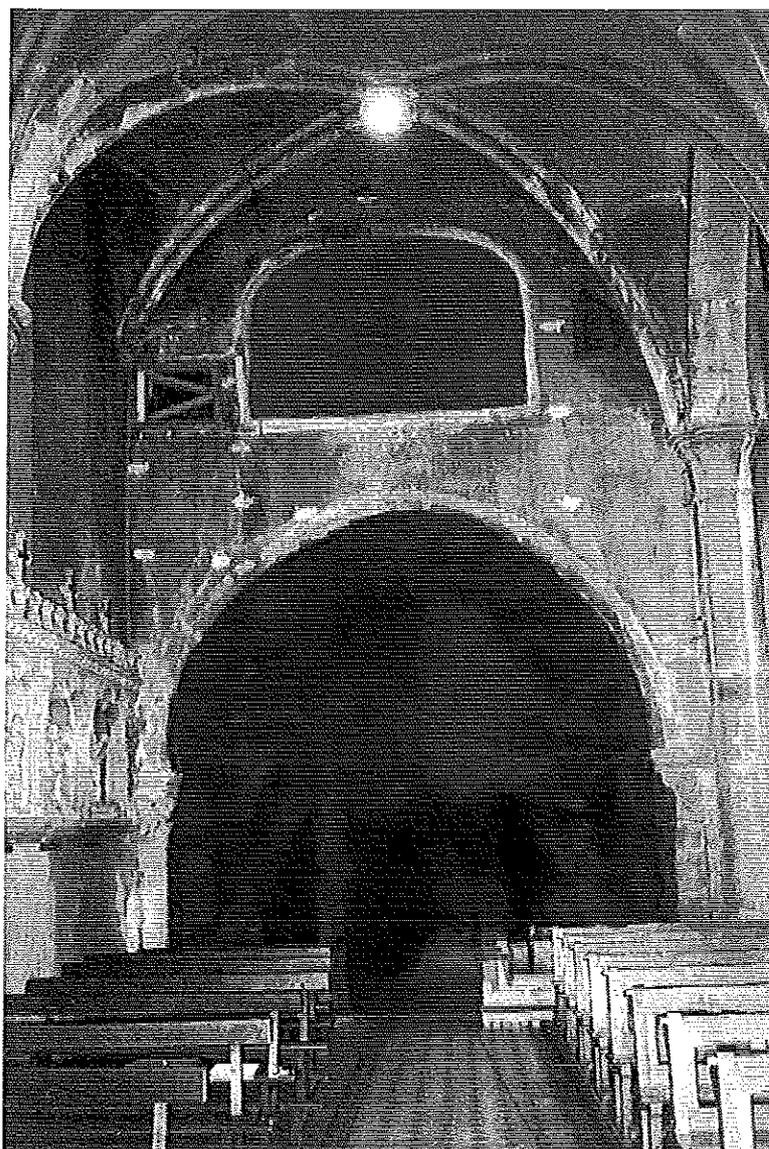
VUE SUR LA TRIBUNE SUD PRISE DEPUIS LE BAS-COTE SUD
Cette photo permet de visualiser les fissures du mur oriental de la tribune
ainsi que tous les témoins en plâtre fixés sur ces fissures

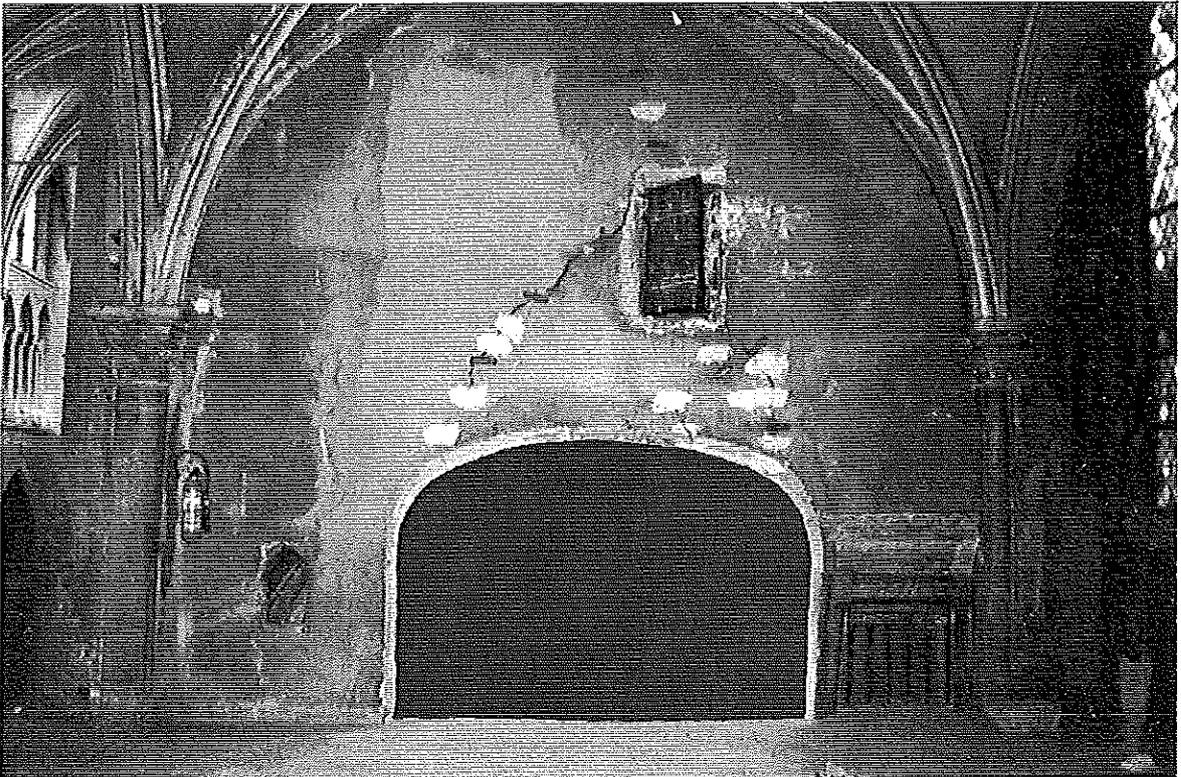
VUE VERS L'OUEST DE LA TRIBUNE SUD

Cette photo permet de visualiser les fissures du mur oriental de la tribune

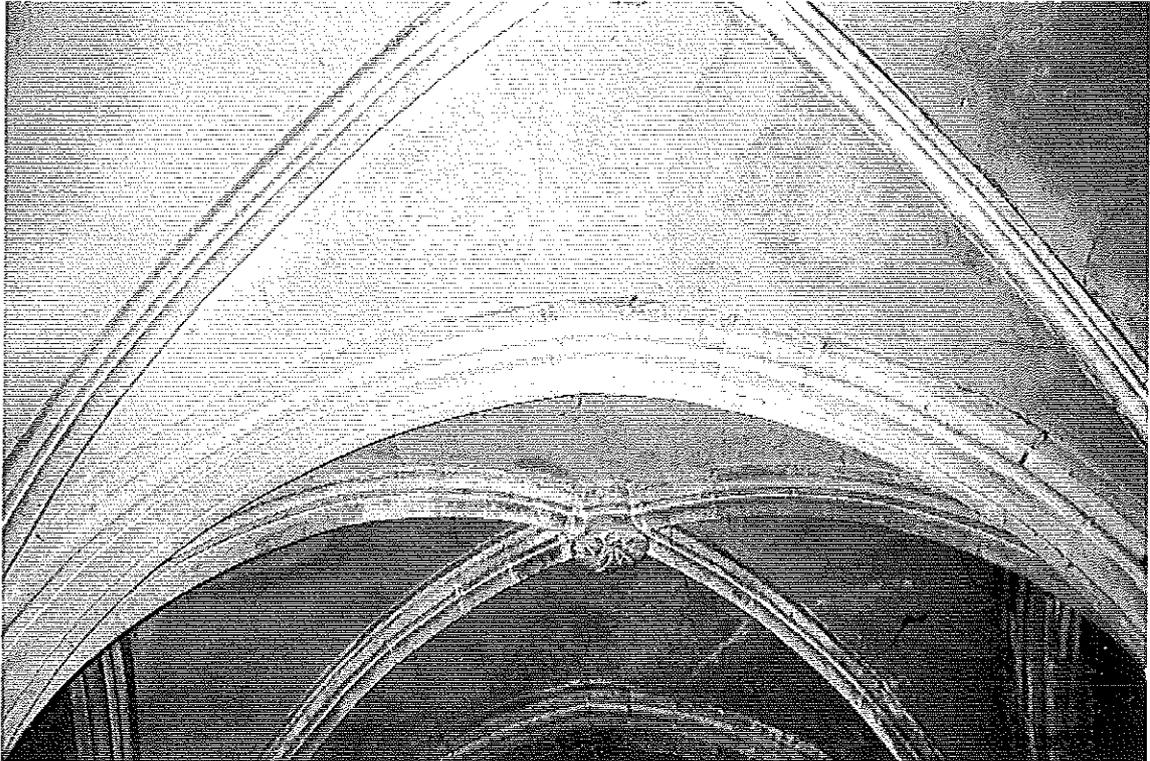
VUE DE LA TRIBUNE SUD

Cette photo permet de visualiser les fissures de l'intrados de la voûte

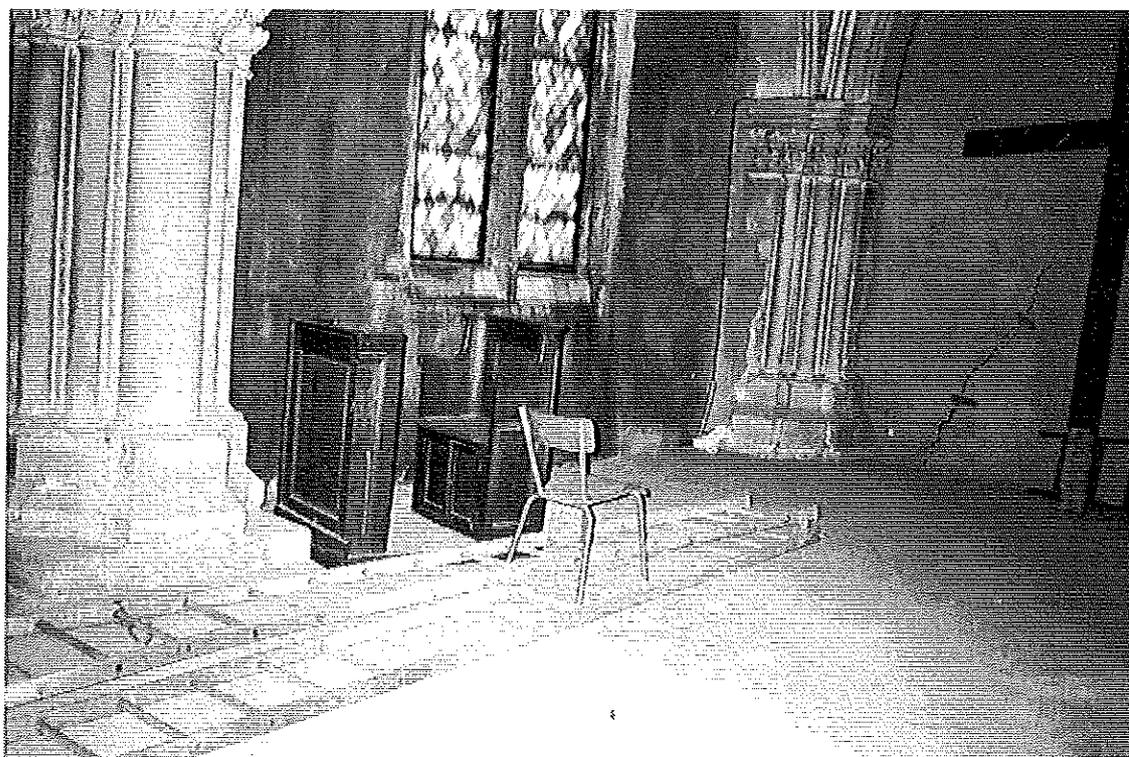
VUE DU MUR OUEST DU BAS-COTE SUD

Cette photo permet de visualiser une fissure partant du sol de la tribune

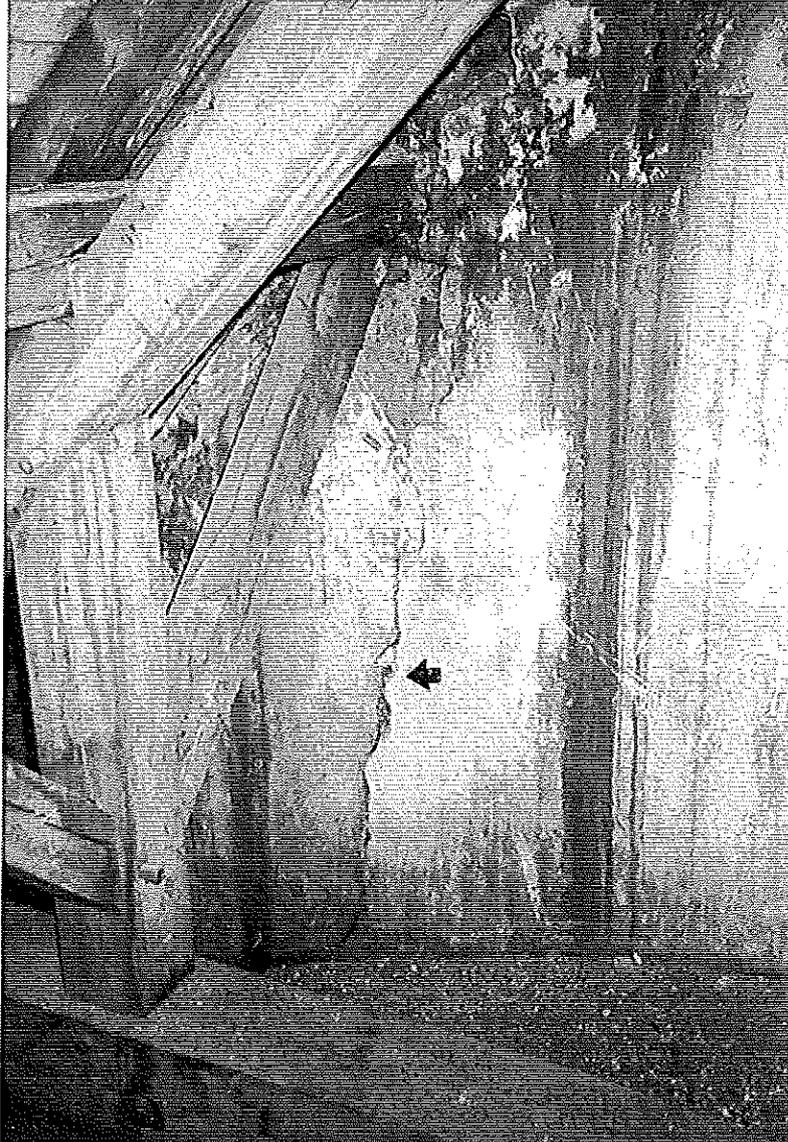
VUE DU MUR OUEST DE LA ZONE SUD DE LA TRIBUNE
Cette photo permet de visualiser une fissure dans les combles de la tribune,
à gauche du clocher

Enfin le mur occidental présente de nombreuses fissures de chaque côté du clocher.

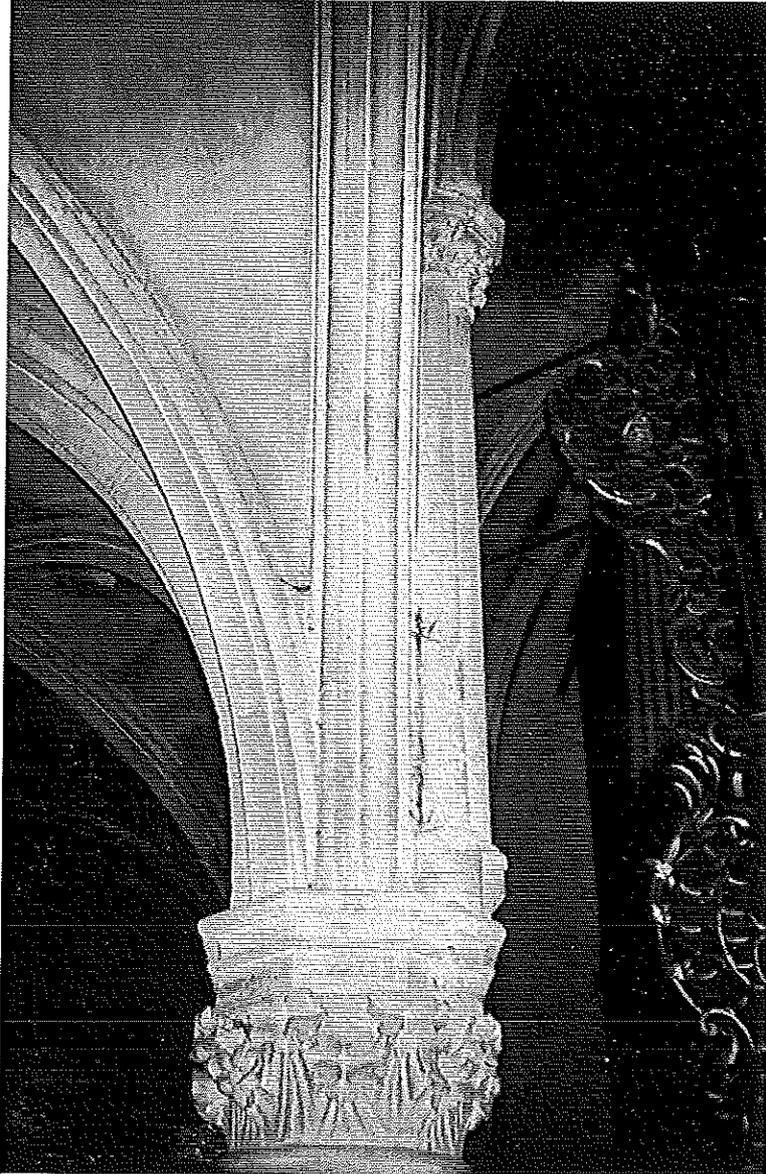
VUE DE LA TRAVEE CENTRALE DE LA TRIBUNE
Détail de la pile Sud se déversant vers le Sud

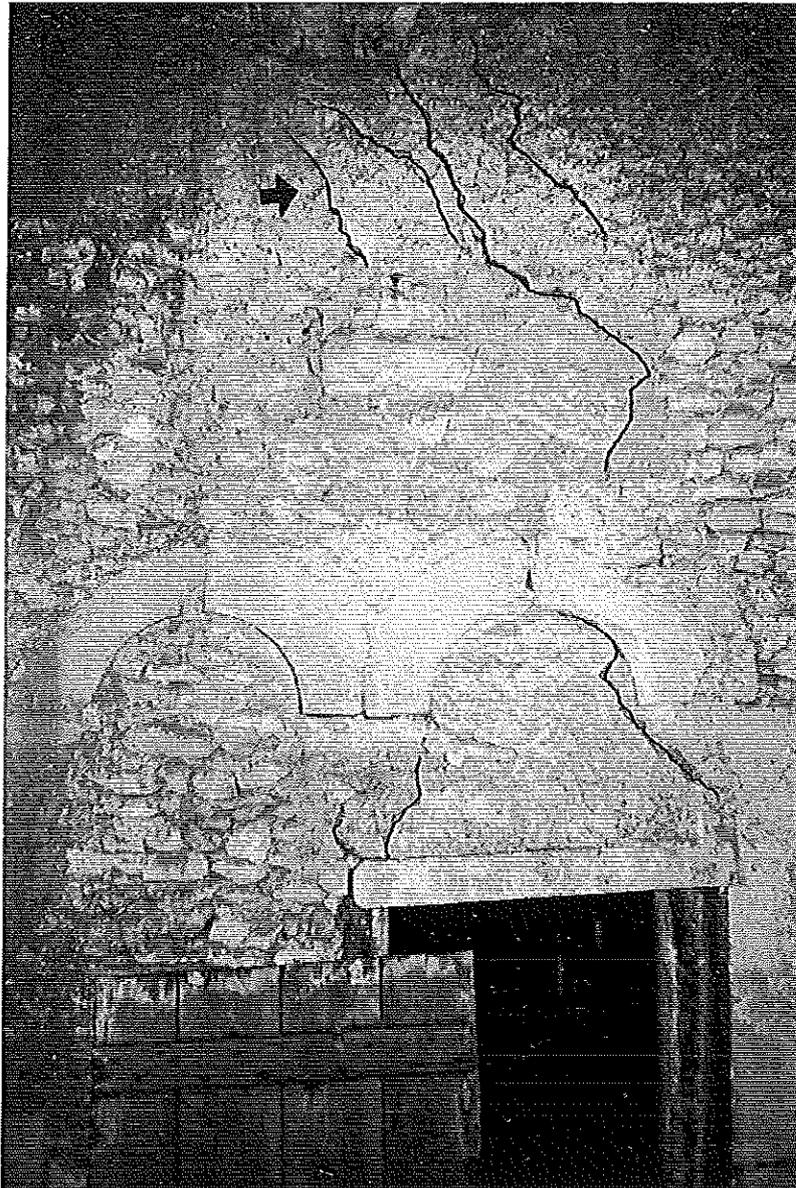
VUE DU MUR SUD DE LA TRAVEE CENTRALE DE LA TRIBUNE

Cette photo permet de visualiser de nombreuses fissures
dans les combles de la travée occidentale de la tribune
