Épreuve écrite d'admissibilité n°2 : programme de restauration

EGLISE DE REDON L'ESPIC

DOSSIER DE RESTAURATION GENERALE ET TRAVAUX COMPLEMENTAIRES

FICHE DE SYNTHÈSE

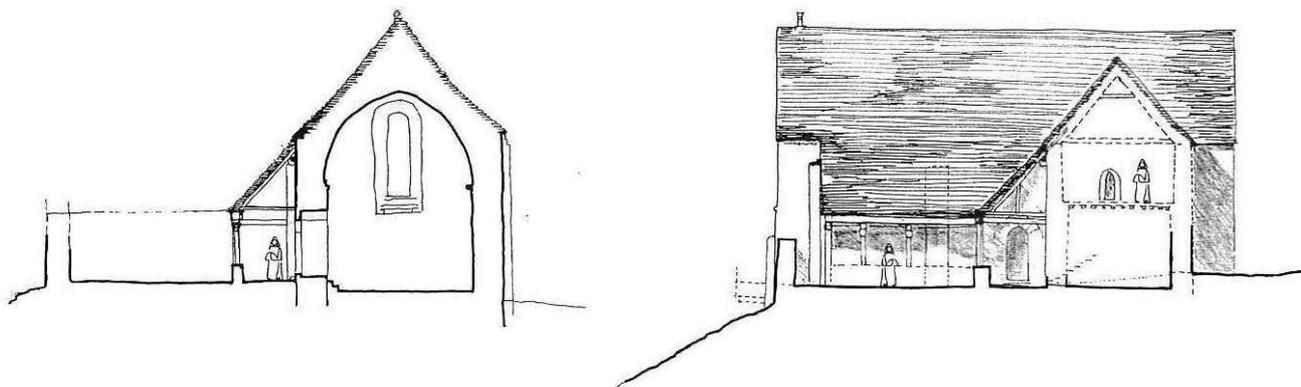
Croquis Ph Oudin. ACMH.

Ces éléments architecturaux permettent d'attester l'existence, à l'origine, d'une galerie de bois adossée au mur de l'église qui pourrait être couverte par le prolongement du versant Sud de la couverture de l'église. Les croquis ci-joints proposent une hypothèse liées à ces observations.

Enfin, entre les deux contreforts d'une part, et le contrefort le plus à l'Est et le passage d'autre part, deux corbeaux sont parfaitement alignés avec le sommet des contreforts. De même, à mi-hauteur du mur gouttereau, la présence de trois empochements importants et une ligne horizontale de onze petits empochements témoignent de l'encastrement de bois pouvant correspondre respectivement à des poutres maîtresses et des demi-entrants.

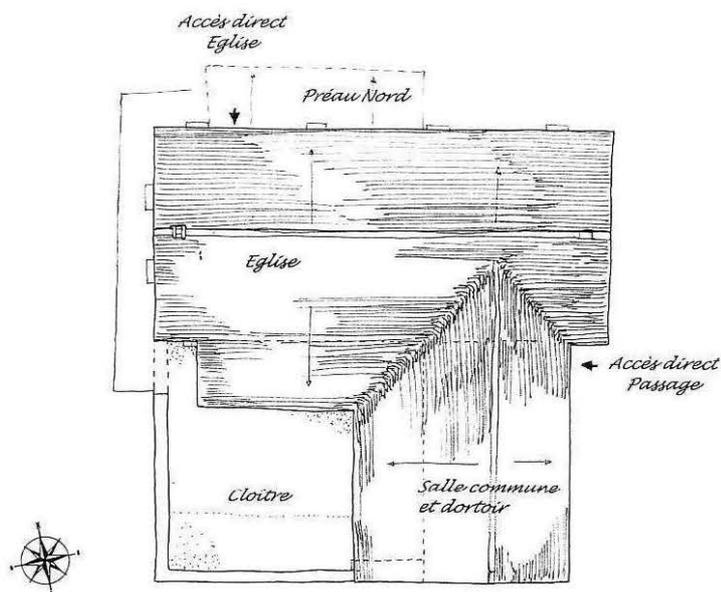
Croquis Ph Oudin. ACMH.

Les bâtiments pouvaient se retourner le long du mur Sud mais il ne subsiste aucune construction outre des vestiges du mur extérieur. Par ailleurs, il paraît plus vraisemblable que le cloître ait été uniquement composé de deux ailes permettant de distribuer l'église et le bâtiment oriental. A l'Ouest, le terrain trop abrupt devait être simplement délimité par un mur de soutènement refermant le périmètre du cloître.

Guy du Chazaud souligne la géométrie de cet ensemble qui correspond à celle d'un modeste cloître dont la couverture et la charpente devaient reposer en partie sur des ouvrages en pierre puisque des fragments de colonnettes et un chapiteau sculpté de feuilles d'eau ont été retrouvés sur les lieux. Ce chapiteau peut également correspondre aux baies de la salle capitulaire.

Au Sud de l'escalier, une pièce d'environ 28 m² devait accueillir la salle capitulaire ou salle commune.

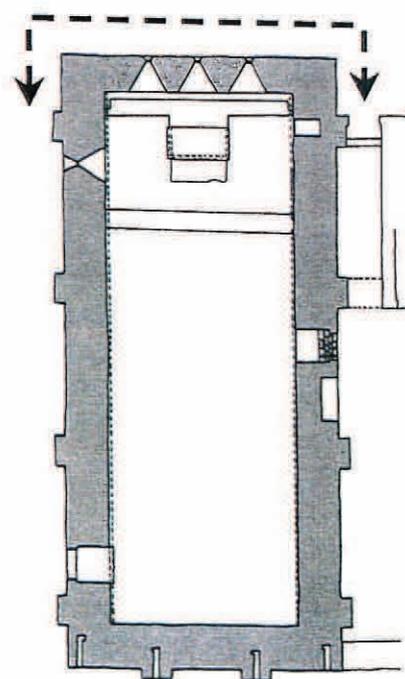
CHEVET PLAT

LA ROUTE A ETE DEVIEE POUR FACILITER L'ASCENSION DU RELIEF.

Cet aménagement ancien n'apparaît pas sur le cadastre actuel.

UN REMBLAI A ETE APPOSE AU DROIT DU PIGNON AU DETRIMENT DE L'EDIFICE.

A l'Est, la reprise du nivellement de la route va permettre de dégager les maçonneries enfouies et de favoriser l'assainissement du mur du chevet. La pente de la route sera reprofilée de manière à redescendre jusqu'au seuil du passage du prieuré. A cette occasion, un drainage sera réalisé au droit du pignon pour résorber les problèmes d'humidité constatés à l'intérieur. Ces travaux seront réalisés avec le concours du Service Régional de l'Archéologie.

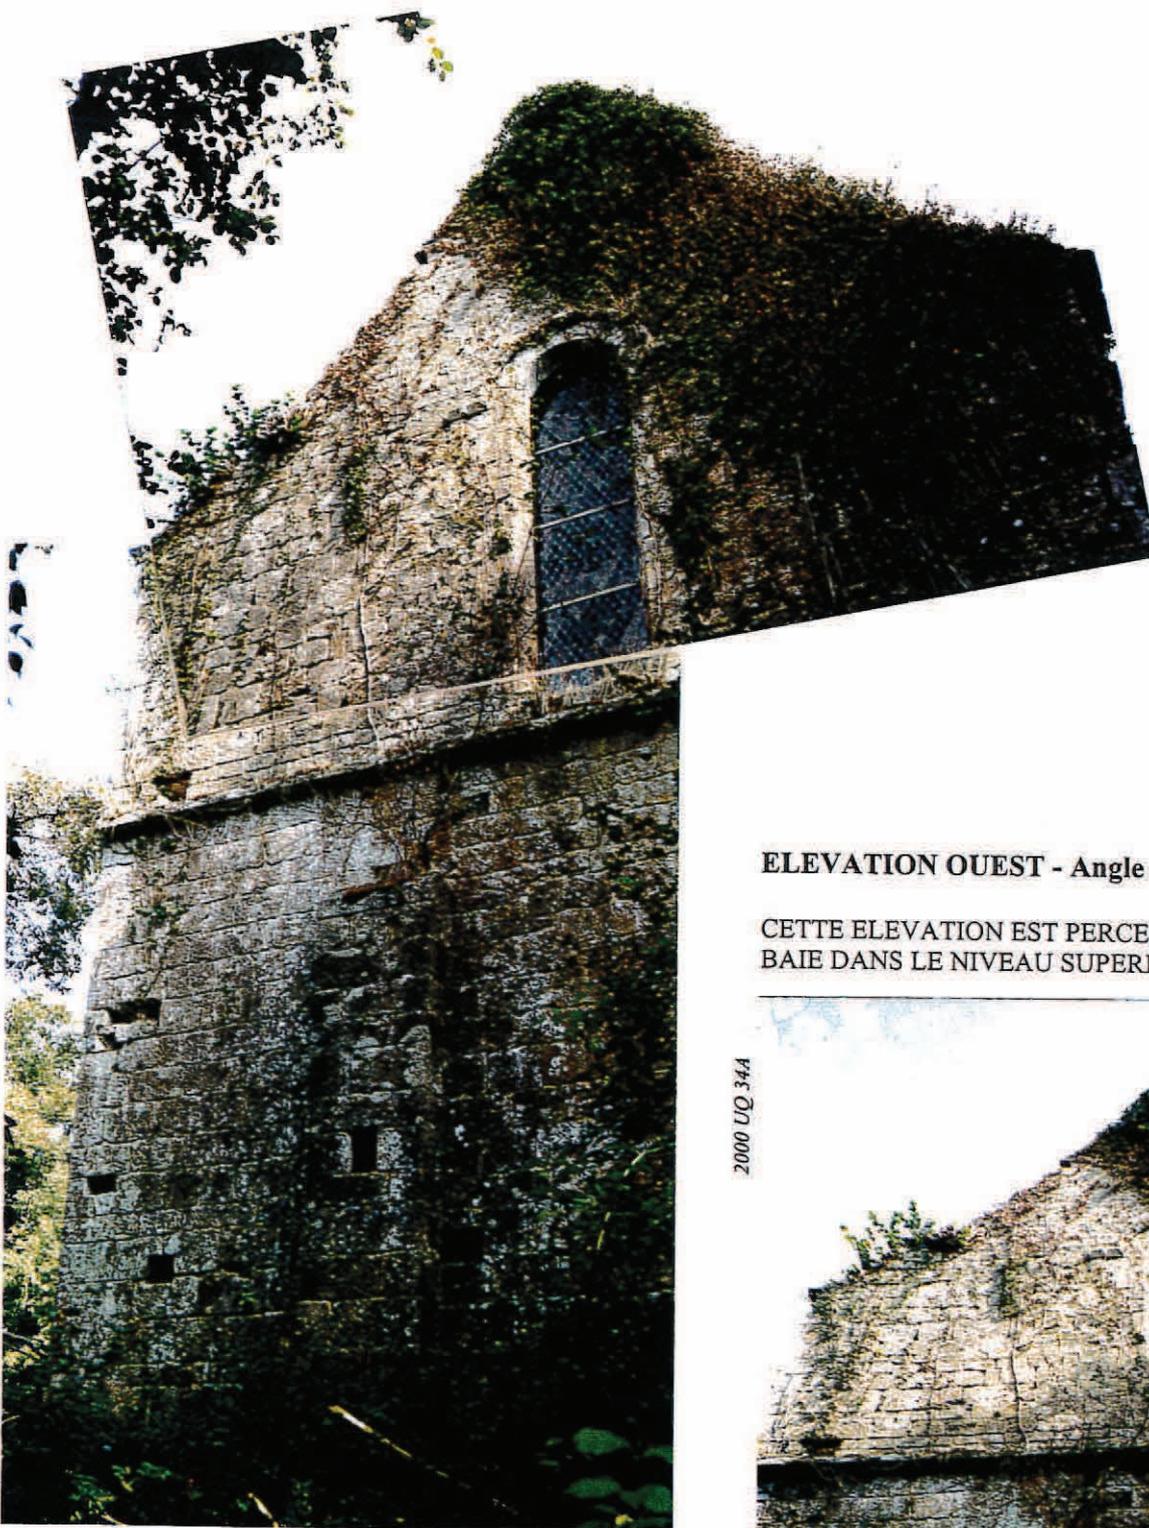
ELEVATION OUEST - Angle Nord-Ouest

CETTE ELEVATION EST PERCEE D'UNE UNIQUE
BAIE DANS LE NIVEAU SUPERIEUR

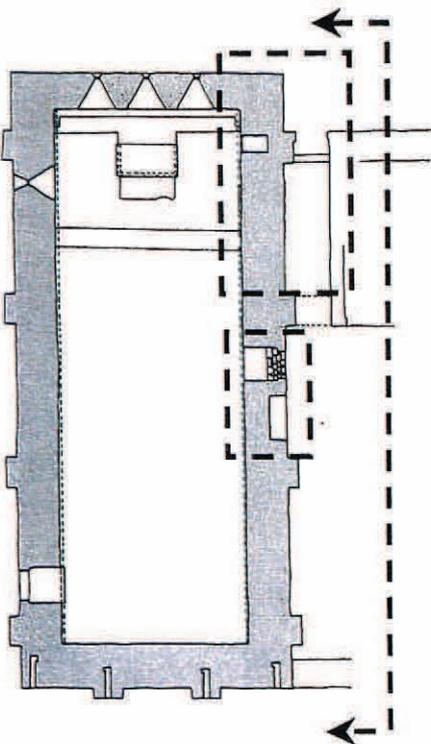
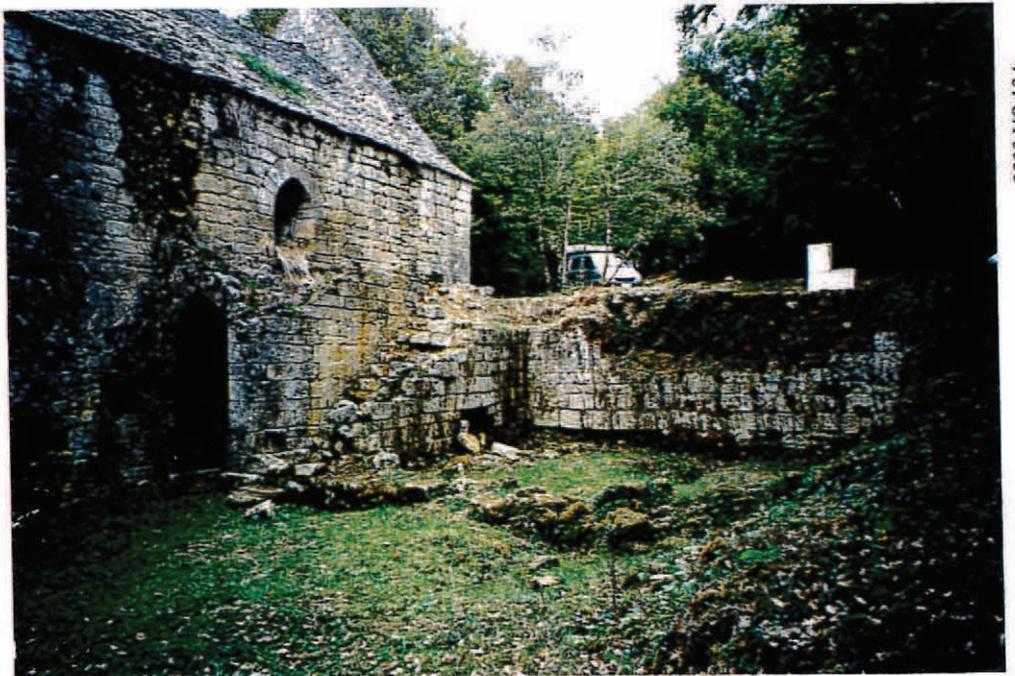
ELEVATION SUD

CETTE ELEVATION EST PARTICULIEREMENT MARQUEE PAR LES VESTIGES DES BATIMENTS DU PRIEURÉ QUI TEMOIGNENT D'ANCIENNES DISPOSITIONS PROPRES AUX EDIFICES GRANDMONTAIS

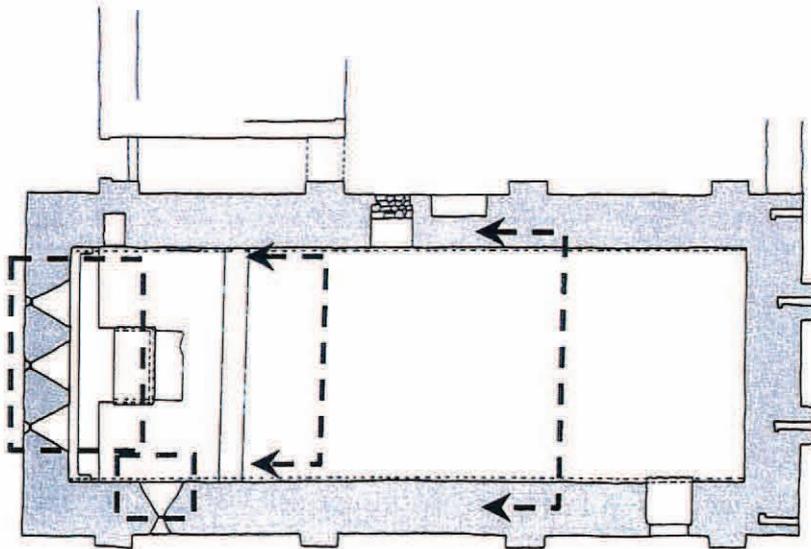
DETAIL REVERS DU TRIPLET DE BAIES ORIENTAL
ET DE LA VOUTE EN BERCEAU BRISÉ

La construction de l'édifice est d'une qualité exceptionnelle : la voûte en berceau brisé notamment est très soigneusement appareillée et, malgré le manque d'entretien, n'a pas subi de désordres particuliers. Elle repose sur les murs Nord et Sud par l'intermédiaire d'un bandeau en quart-de-rond.

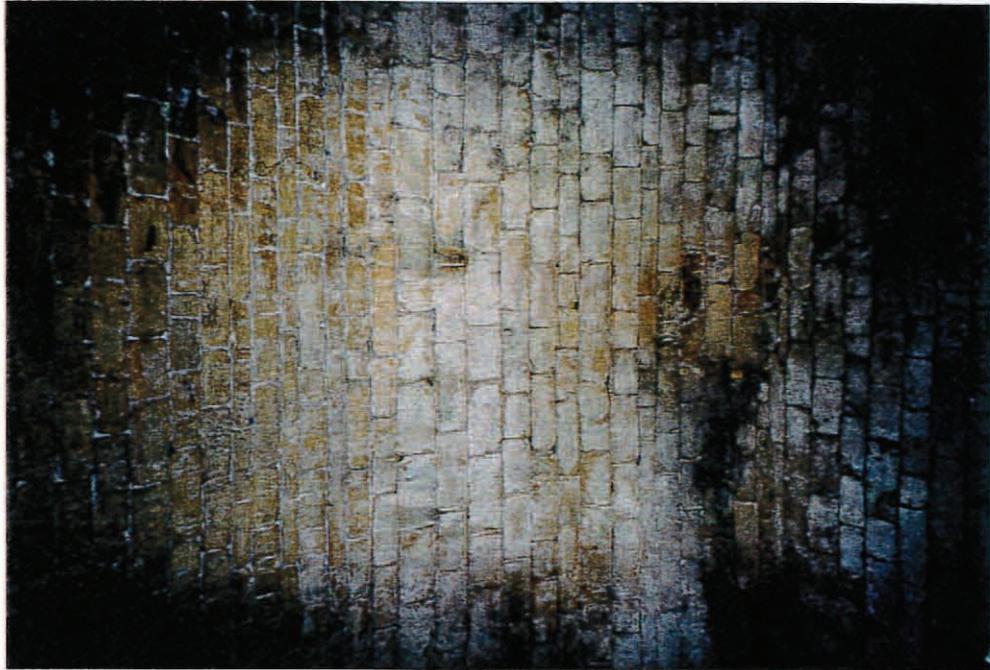
DETAIL DE LA BAIE NORD
VESTIGES DE DECORS PEINTS

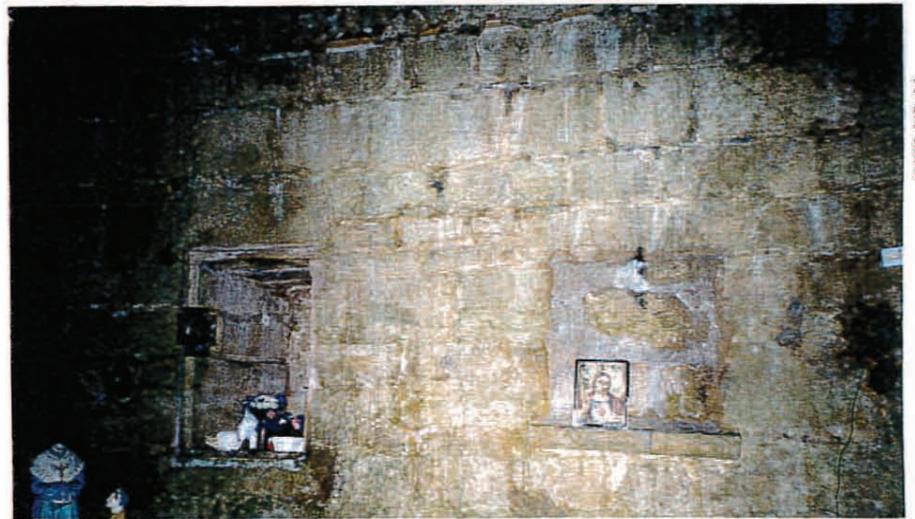
DETAIL DE DECORS PEINTS SUR L'ELEVATION INTERIEURE SUD

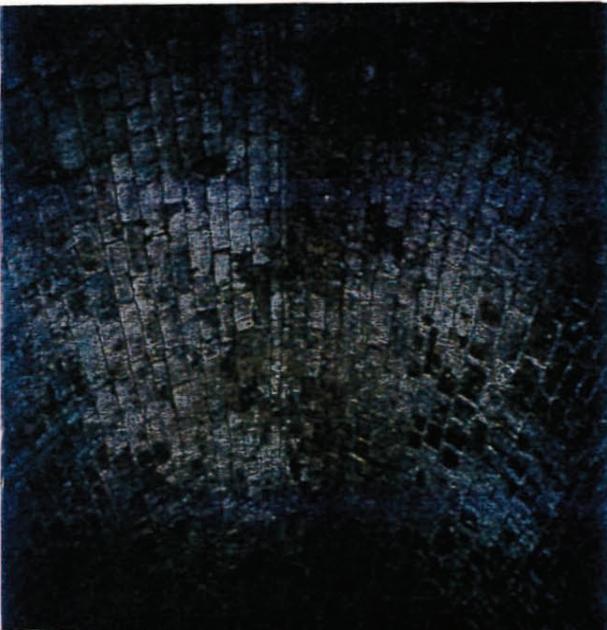
2000 UR 15 - 16

DETAIL DE DECORS PEINTS SUR L'ELEVATION INTERIEURE NORD

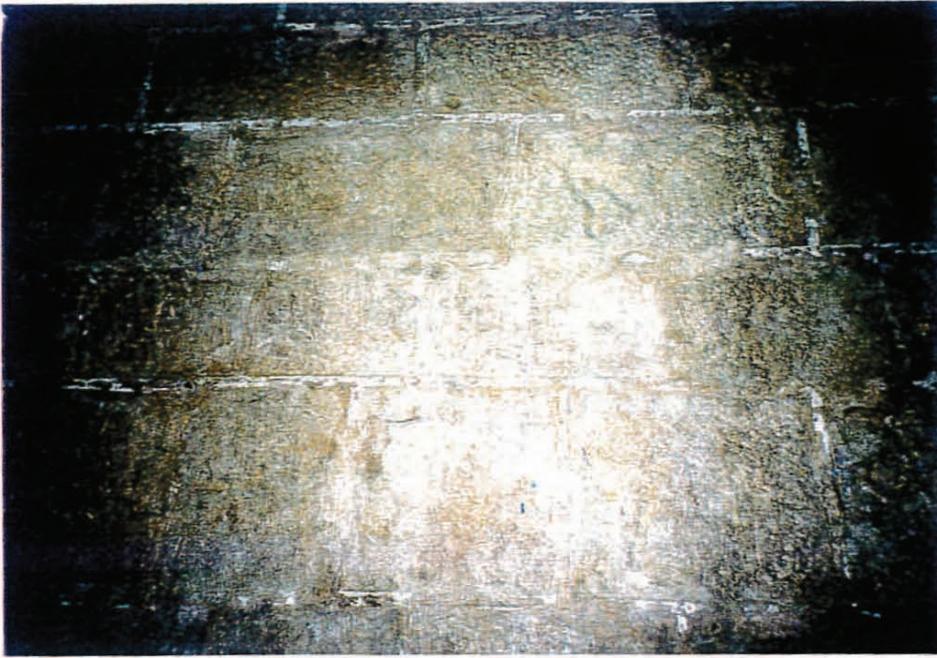
DETAIL DE DECORS DE JOINTS TRAITES EN SAILLIE ET CHAULES

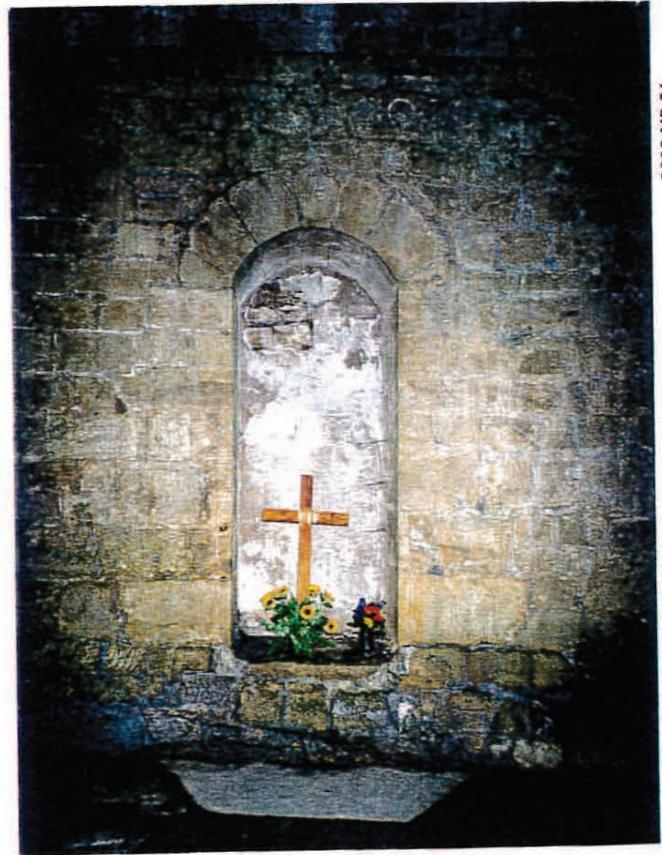
2000 UR 21

PORTE SUD BOUCHEE
ACCES AUX BATIMENTS SUD DU PRIEURE.

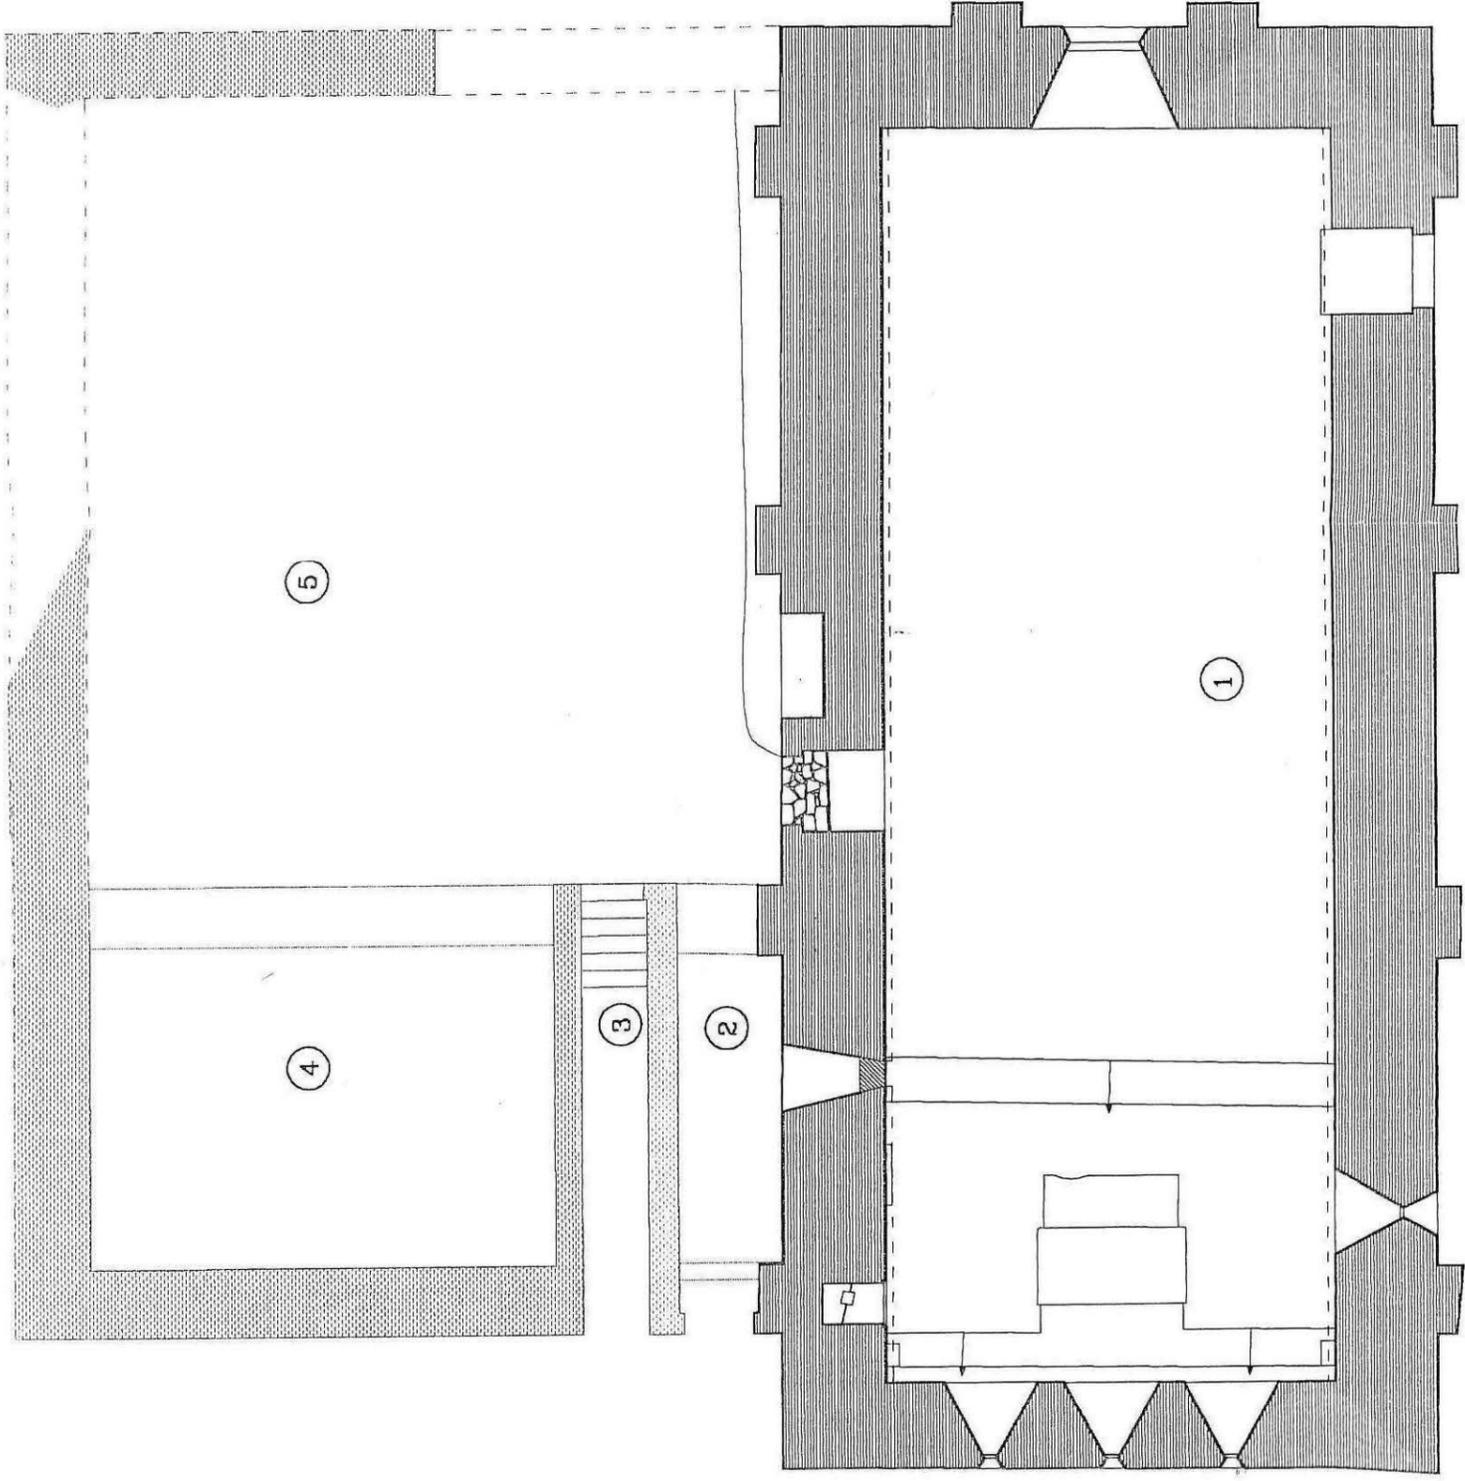
- ① Eglise
- ② Passage
- ③ Escalier du dortoir
- ④ Salle du chapitre
- ⑤ Cloître ou jardin

PLAN GENERAL

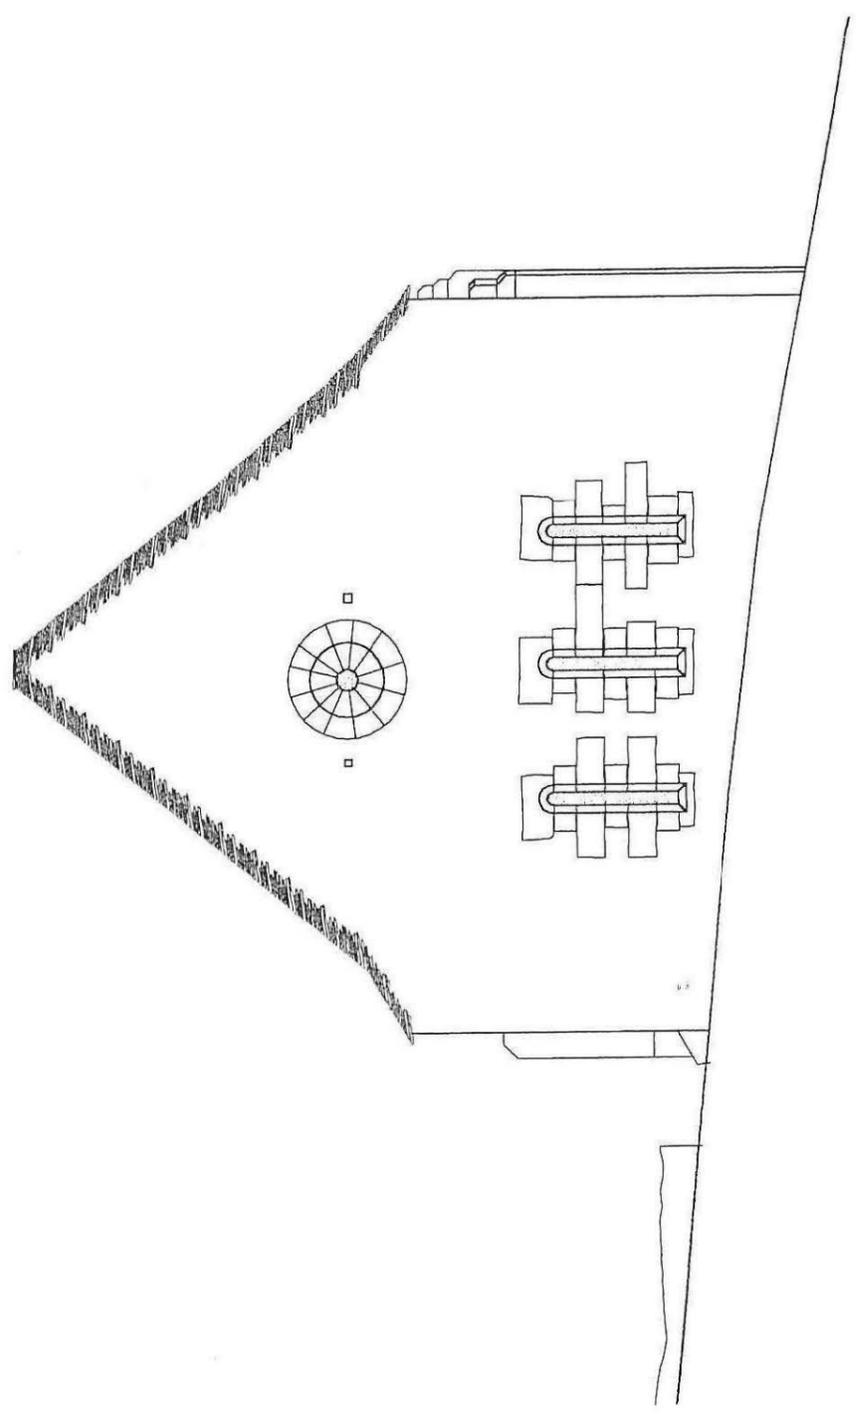
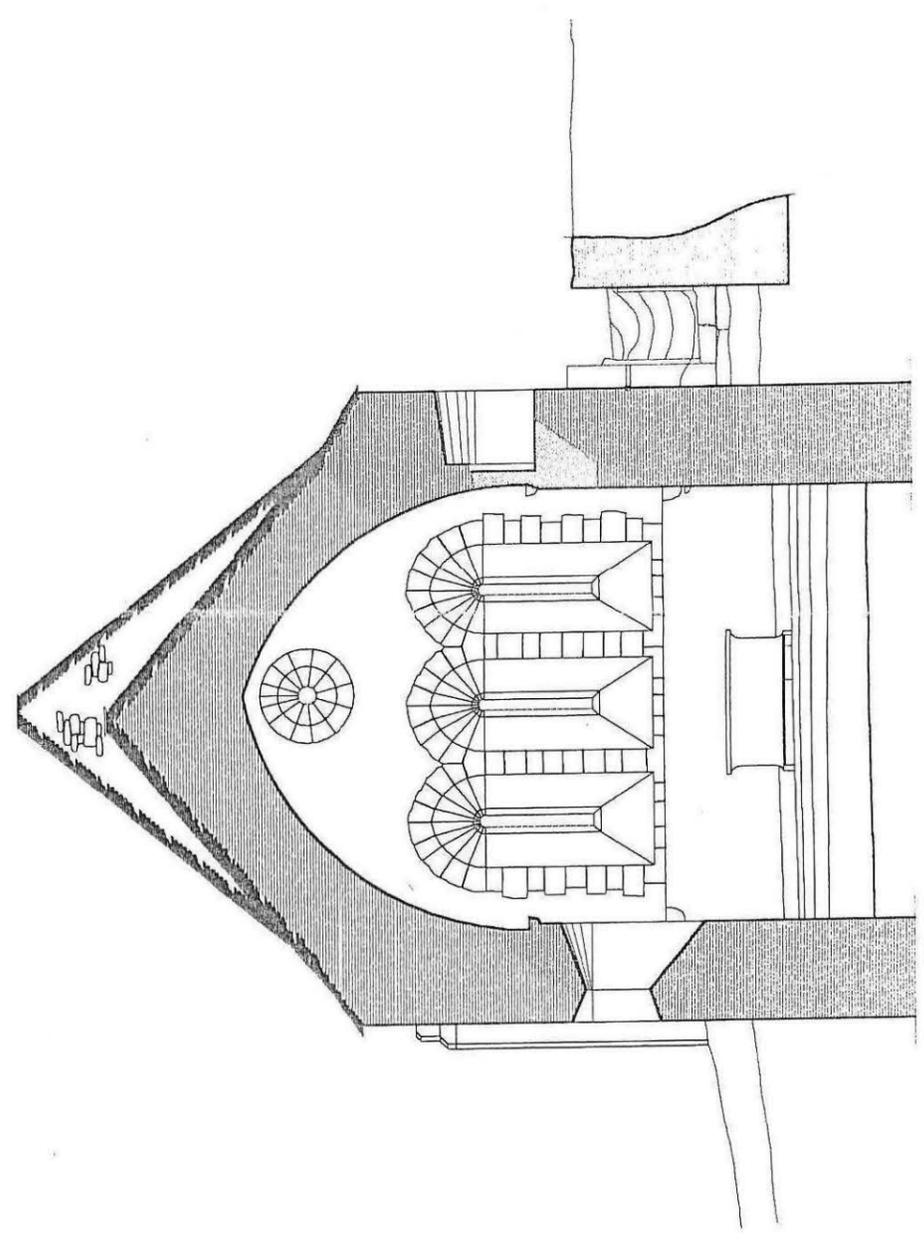
Eglise de Redon Espic
*
ELEVATION EST
COUPE vers l'Est
*

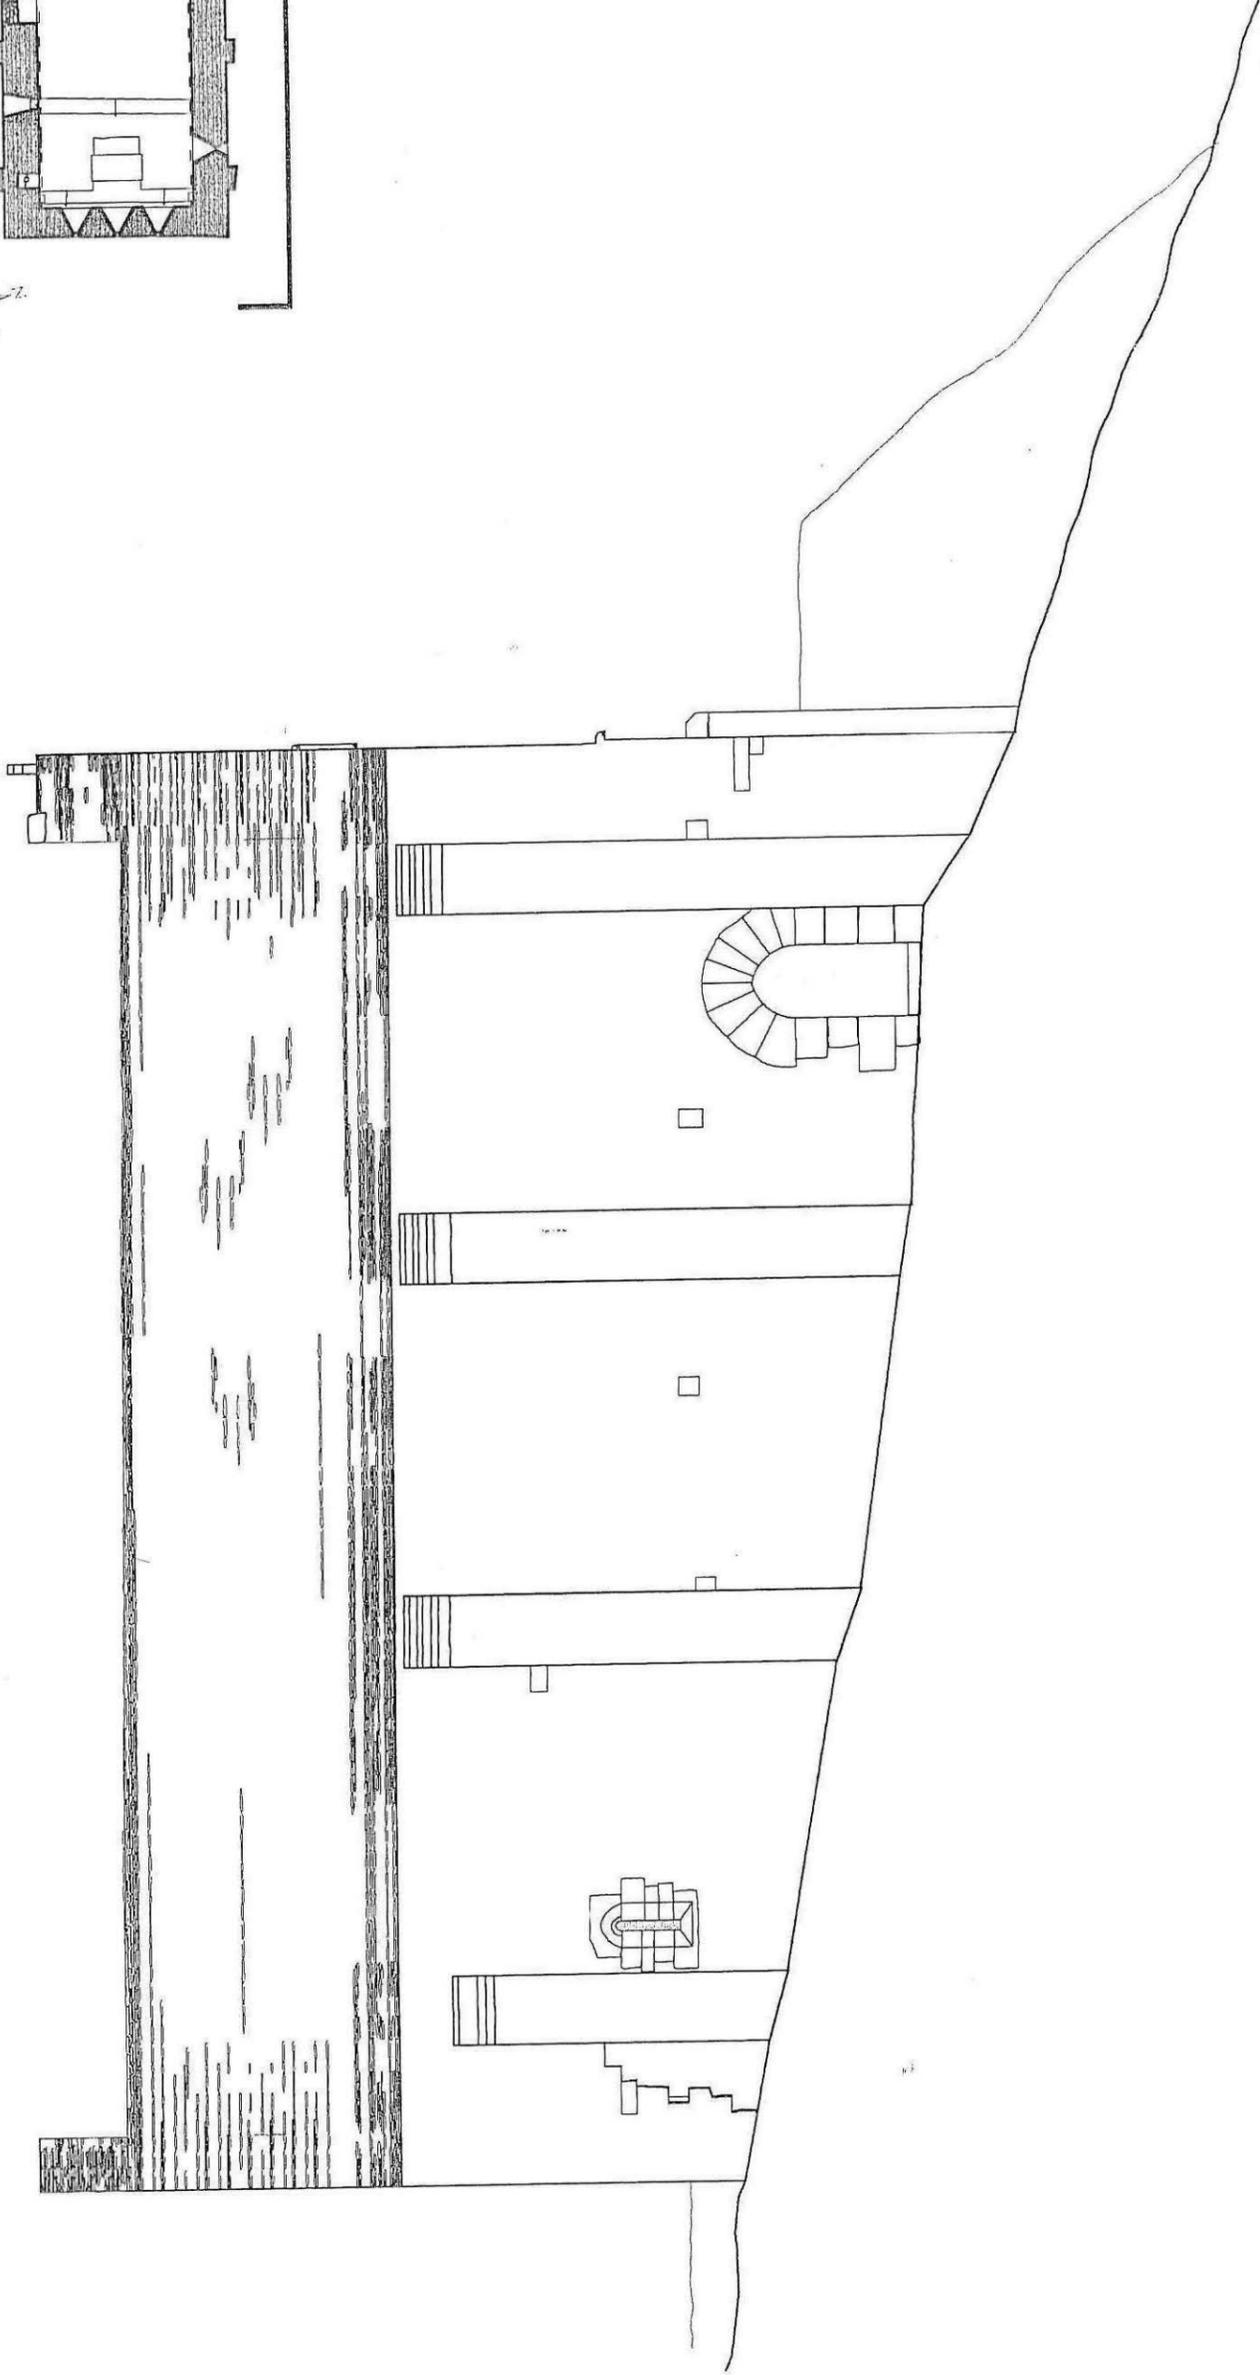
ELEVATION NORD *

D'après les relevés de Jean-Pierre Legros, architecte

Au Nord, on veillera à reficher en profondeur et remailler la fissure générée par la pousse d'un lierre en angle Est. Il ne parait pas nécessaire de remplacer tous les parements éclatés. Selon l'épaisseur de l'assise endommagée, on procédera ou non au dégagement de la pierre et à la mise en place d'une assise saine de même nature.

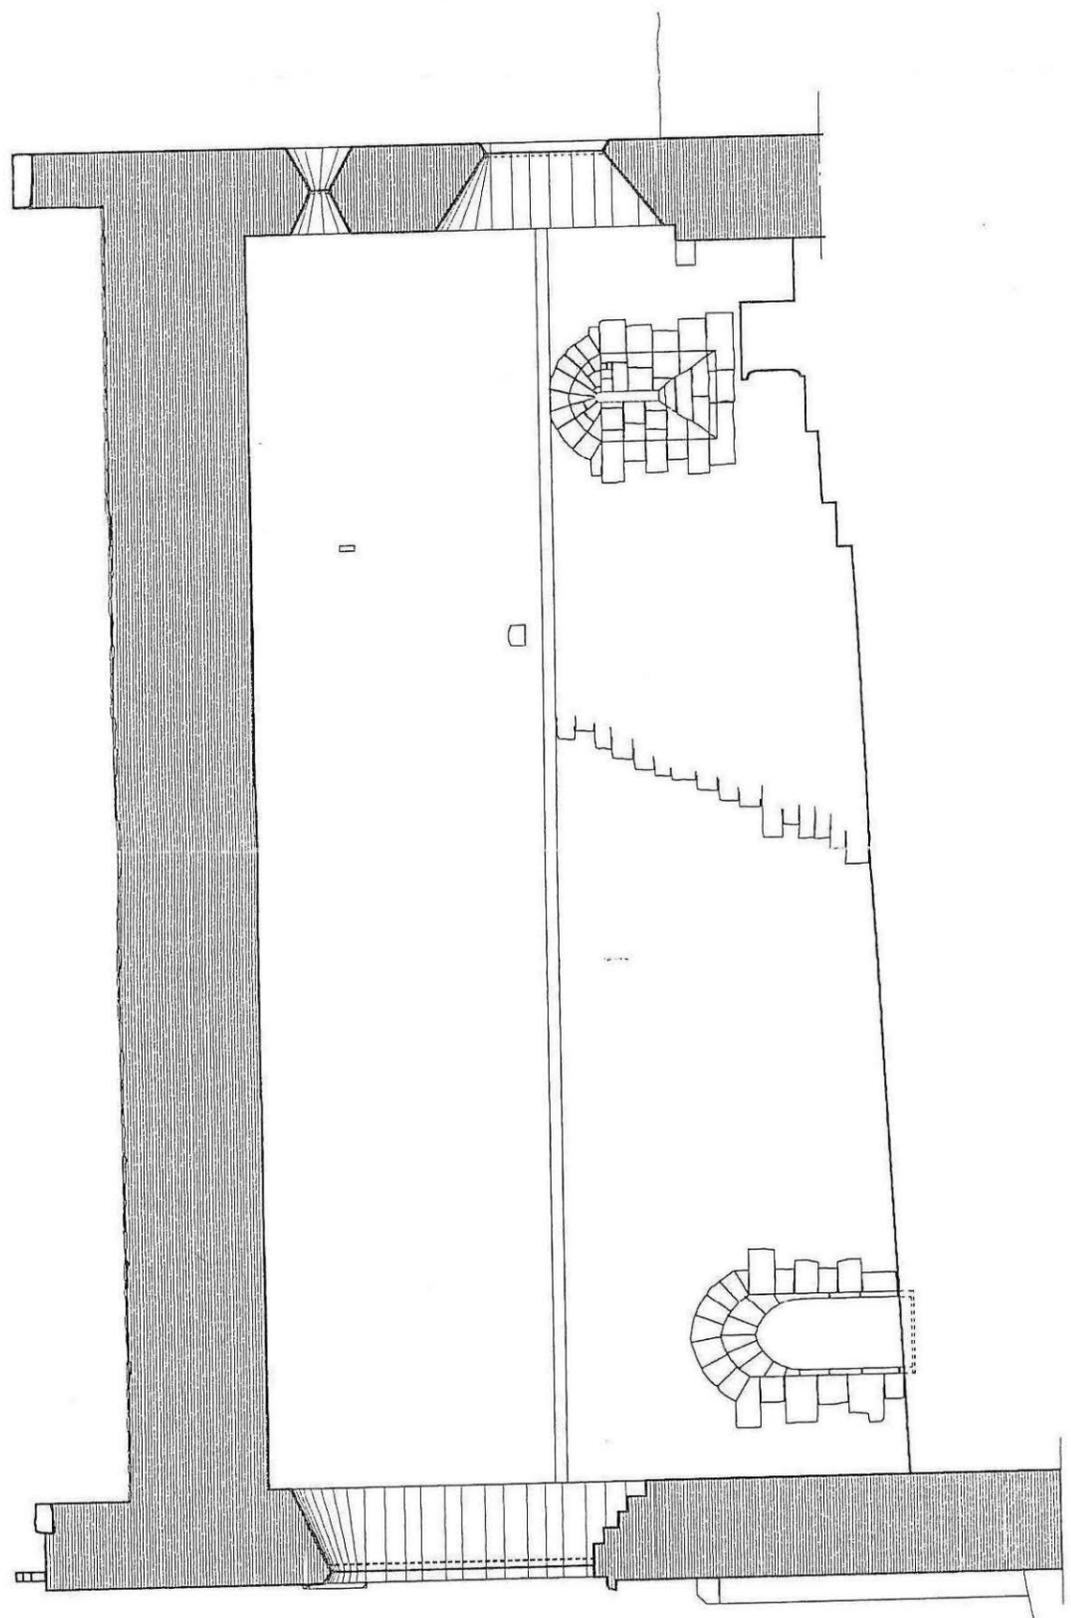
COUPE vers le Nord *

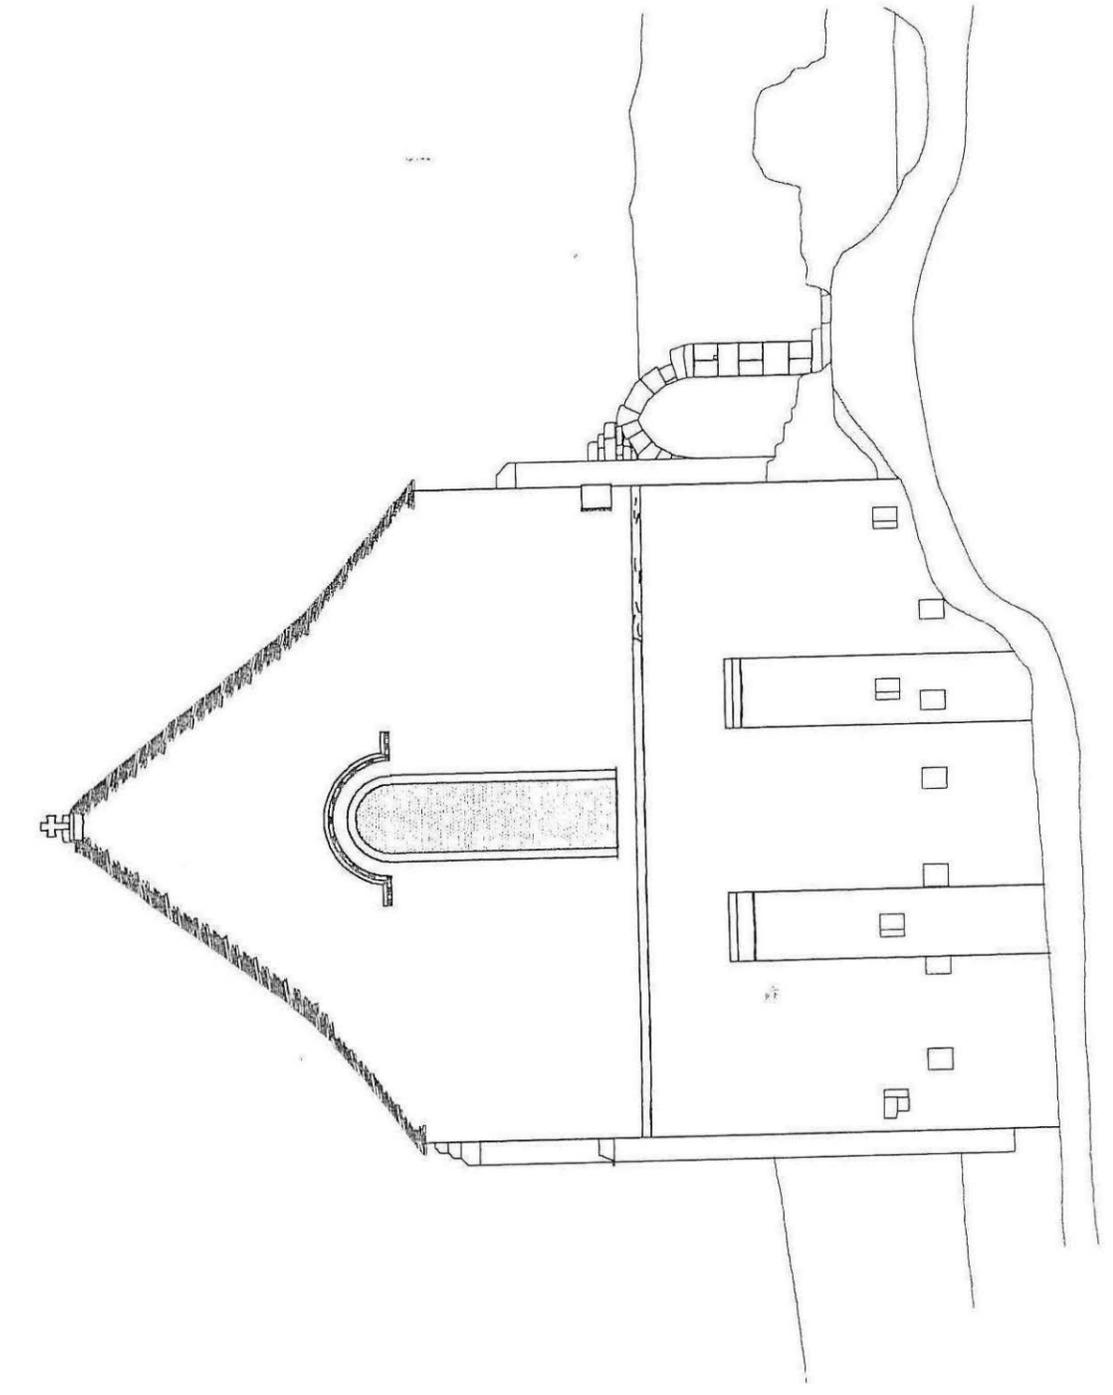
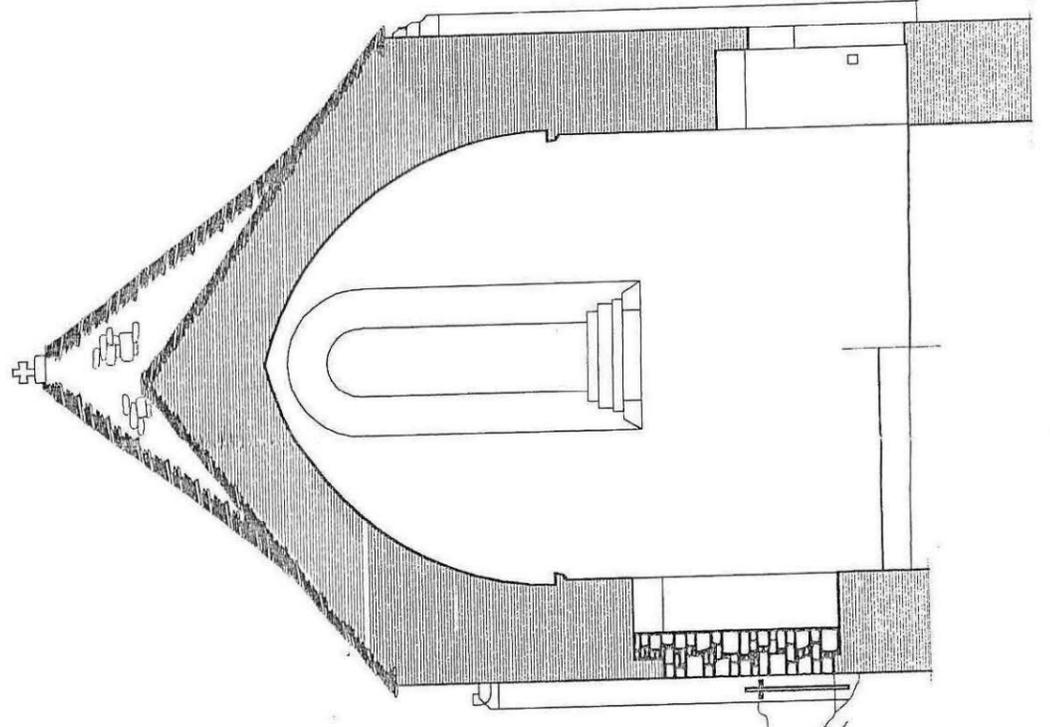
Eglise de Redon Espic
*
ELEVATION OUEST
COUPE vers l'Ouest *

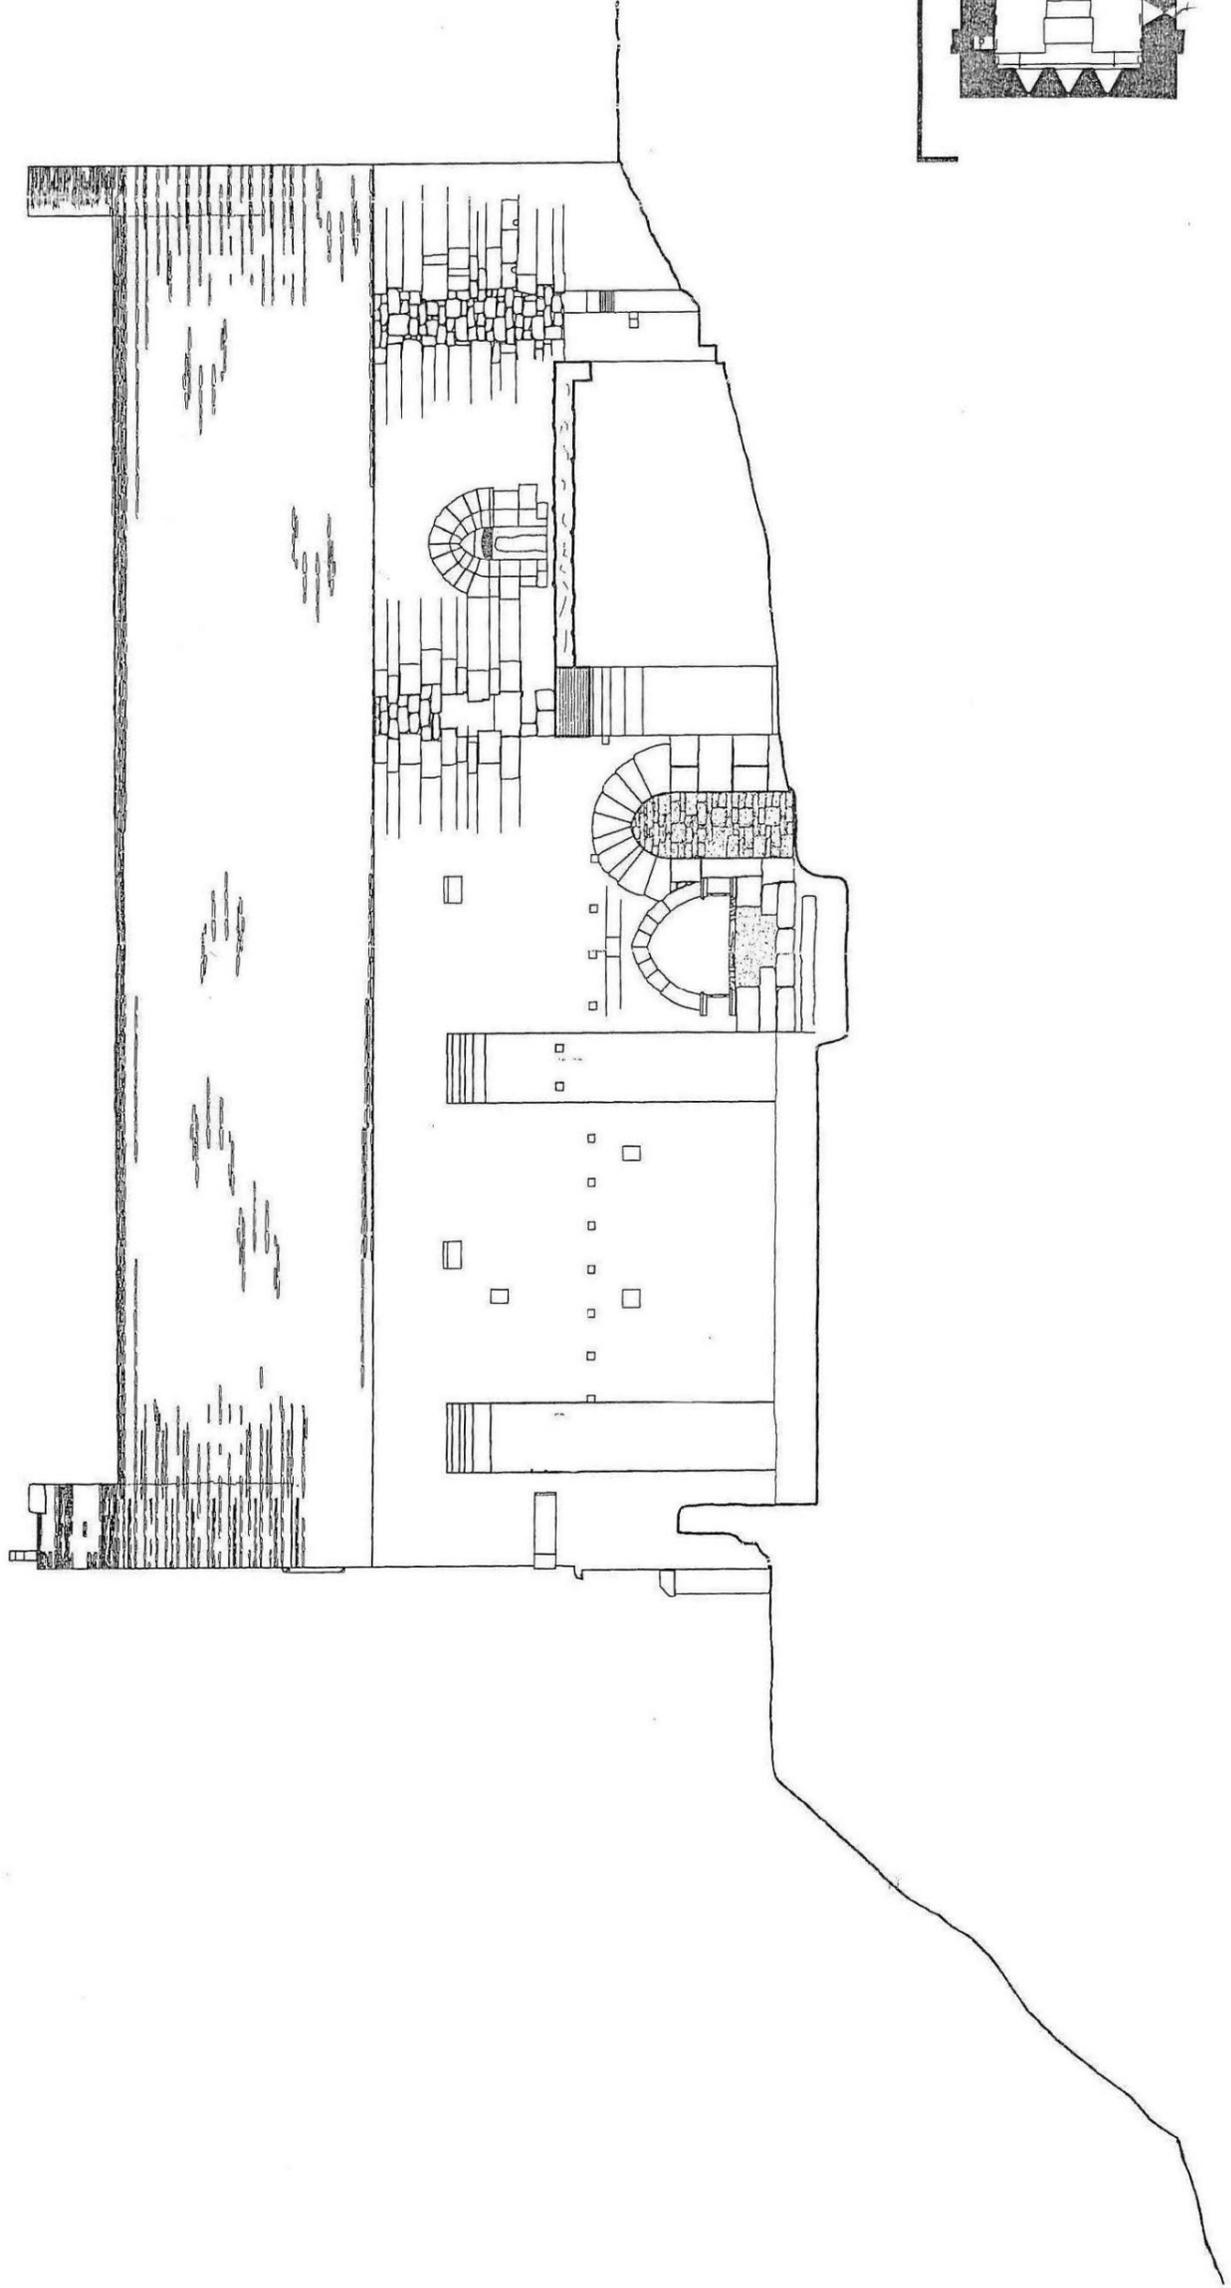
ELEVATION SUD

Les désordres relevés sont semblables à ceux de l'élévation Nord : déjoints important, glacis de contrefort désorganisés, ouvertures de joints dues à la croissance de végétaux.
