Épreuve écrite d'admissibilité n°2 : programme de restauration

EGLISE DE REDON L'ESPIC

DOSSIER DE RESTAURATION GENERALE ET TRAVAUX COMPLEMENTAIRES

FICHE DE SYNTHÈSE

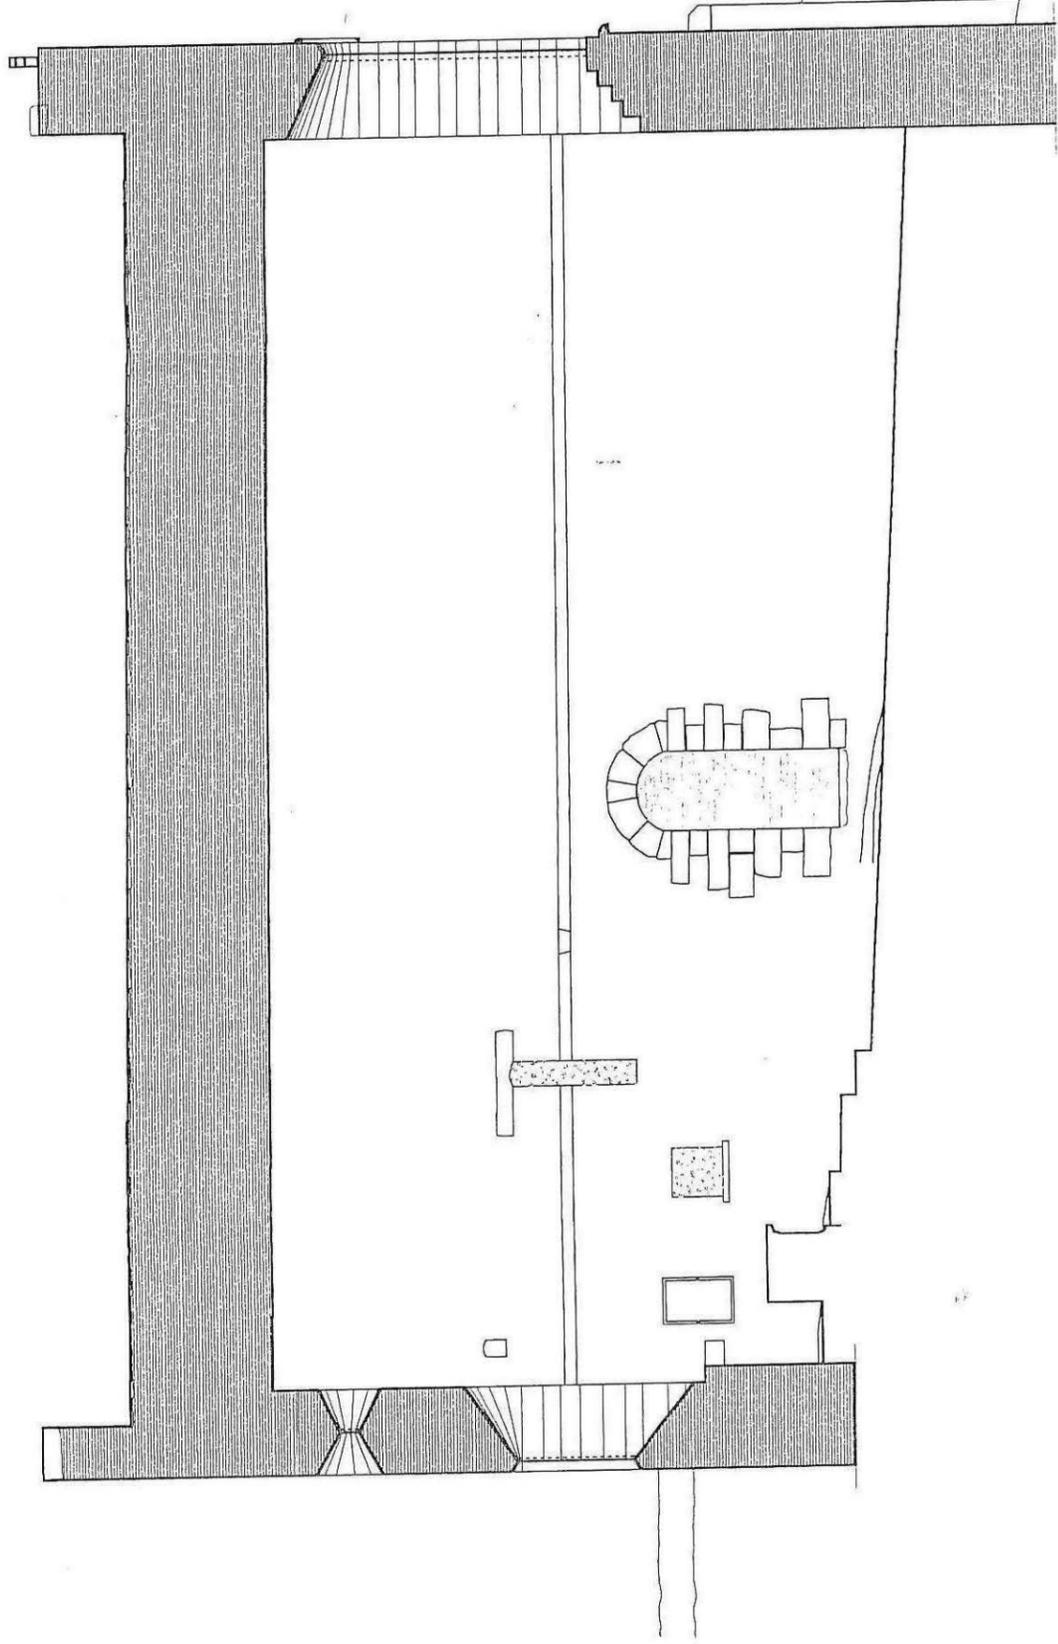
COUPE vers le Sud *

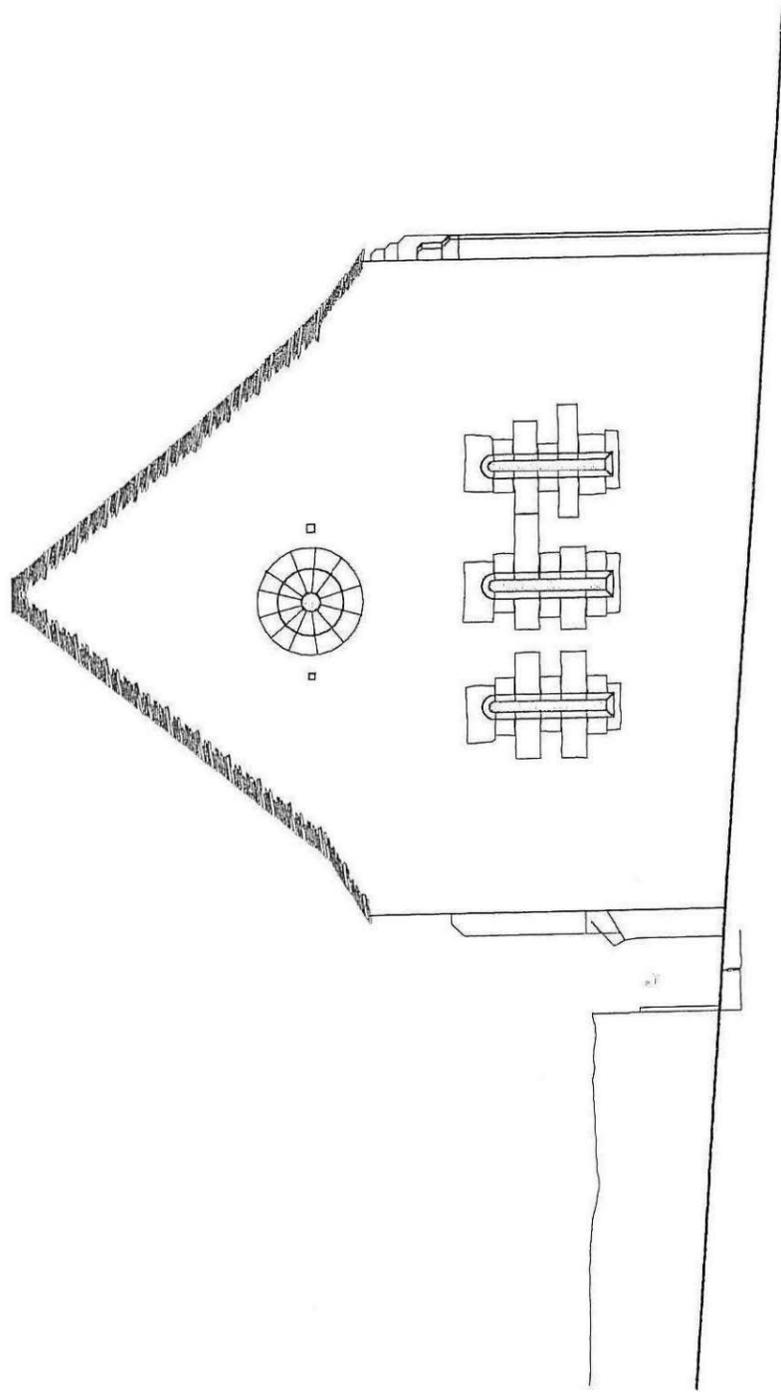
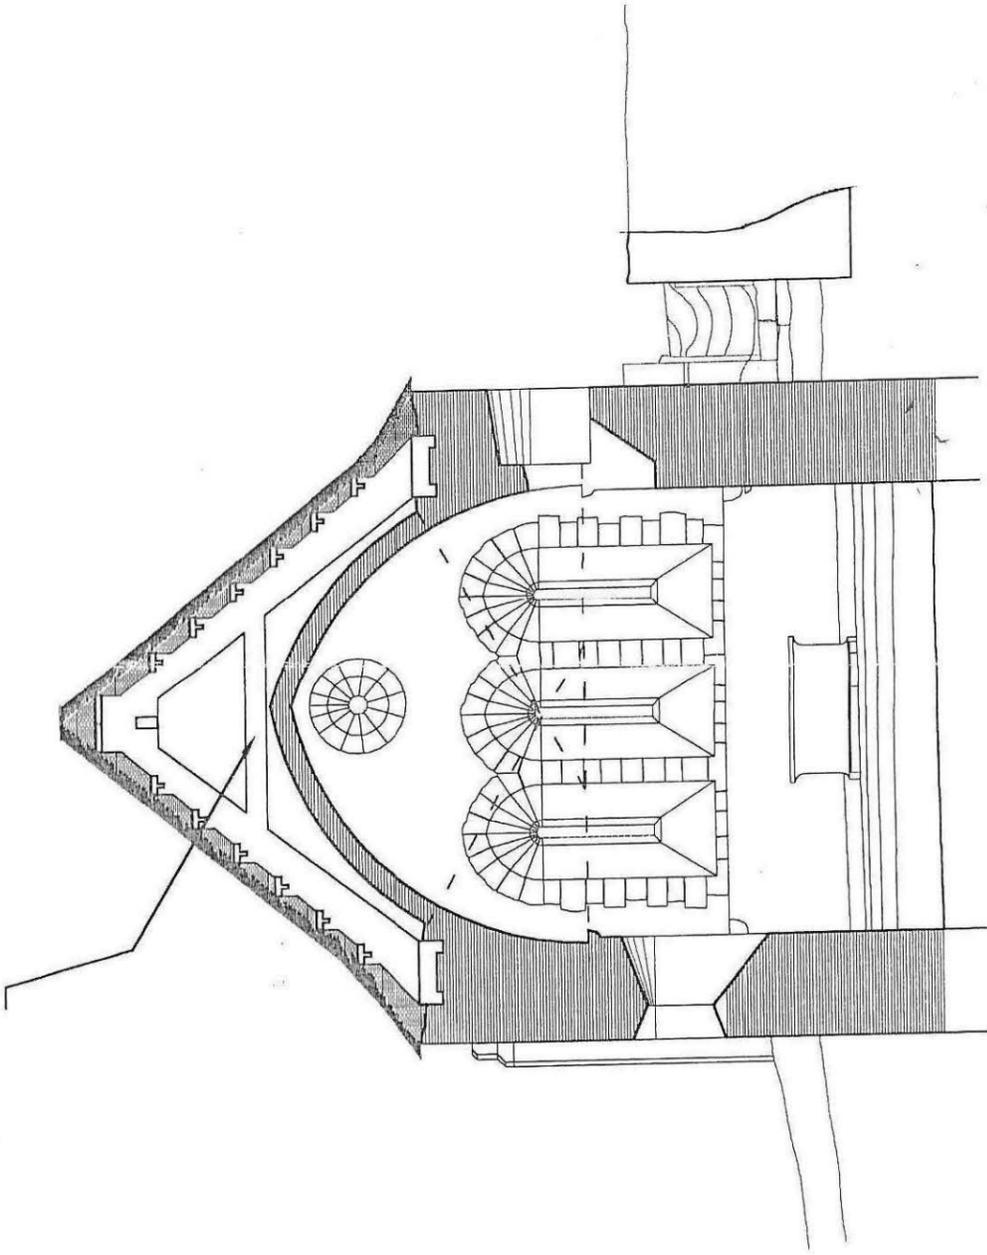
ELEVATION EST
COUPE vers l'Est
Etat projeté *

SOLUTION 1 : Restitution de couverture
en lauze suivant dispositions d'origines.

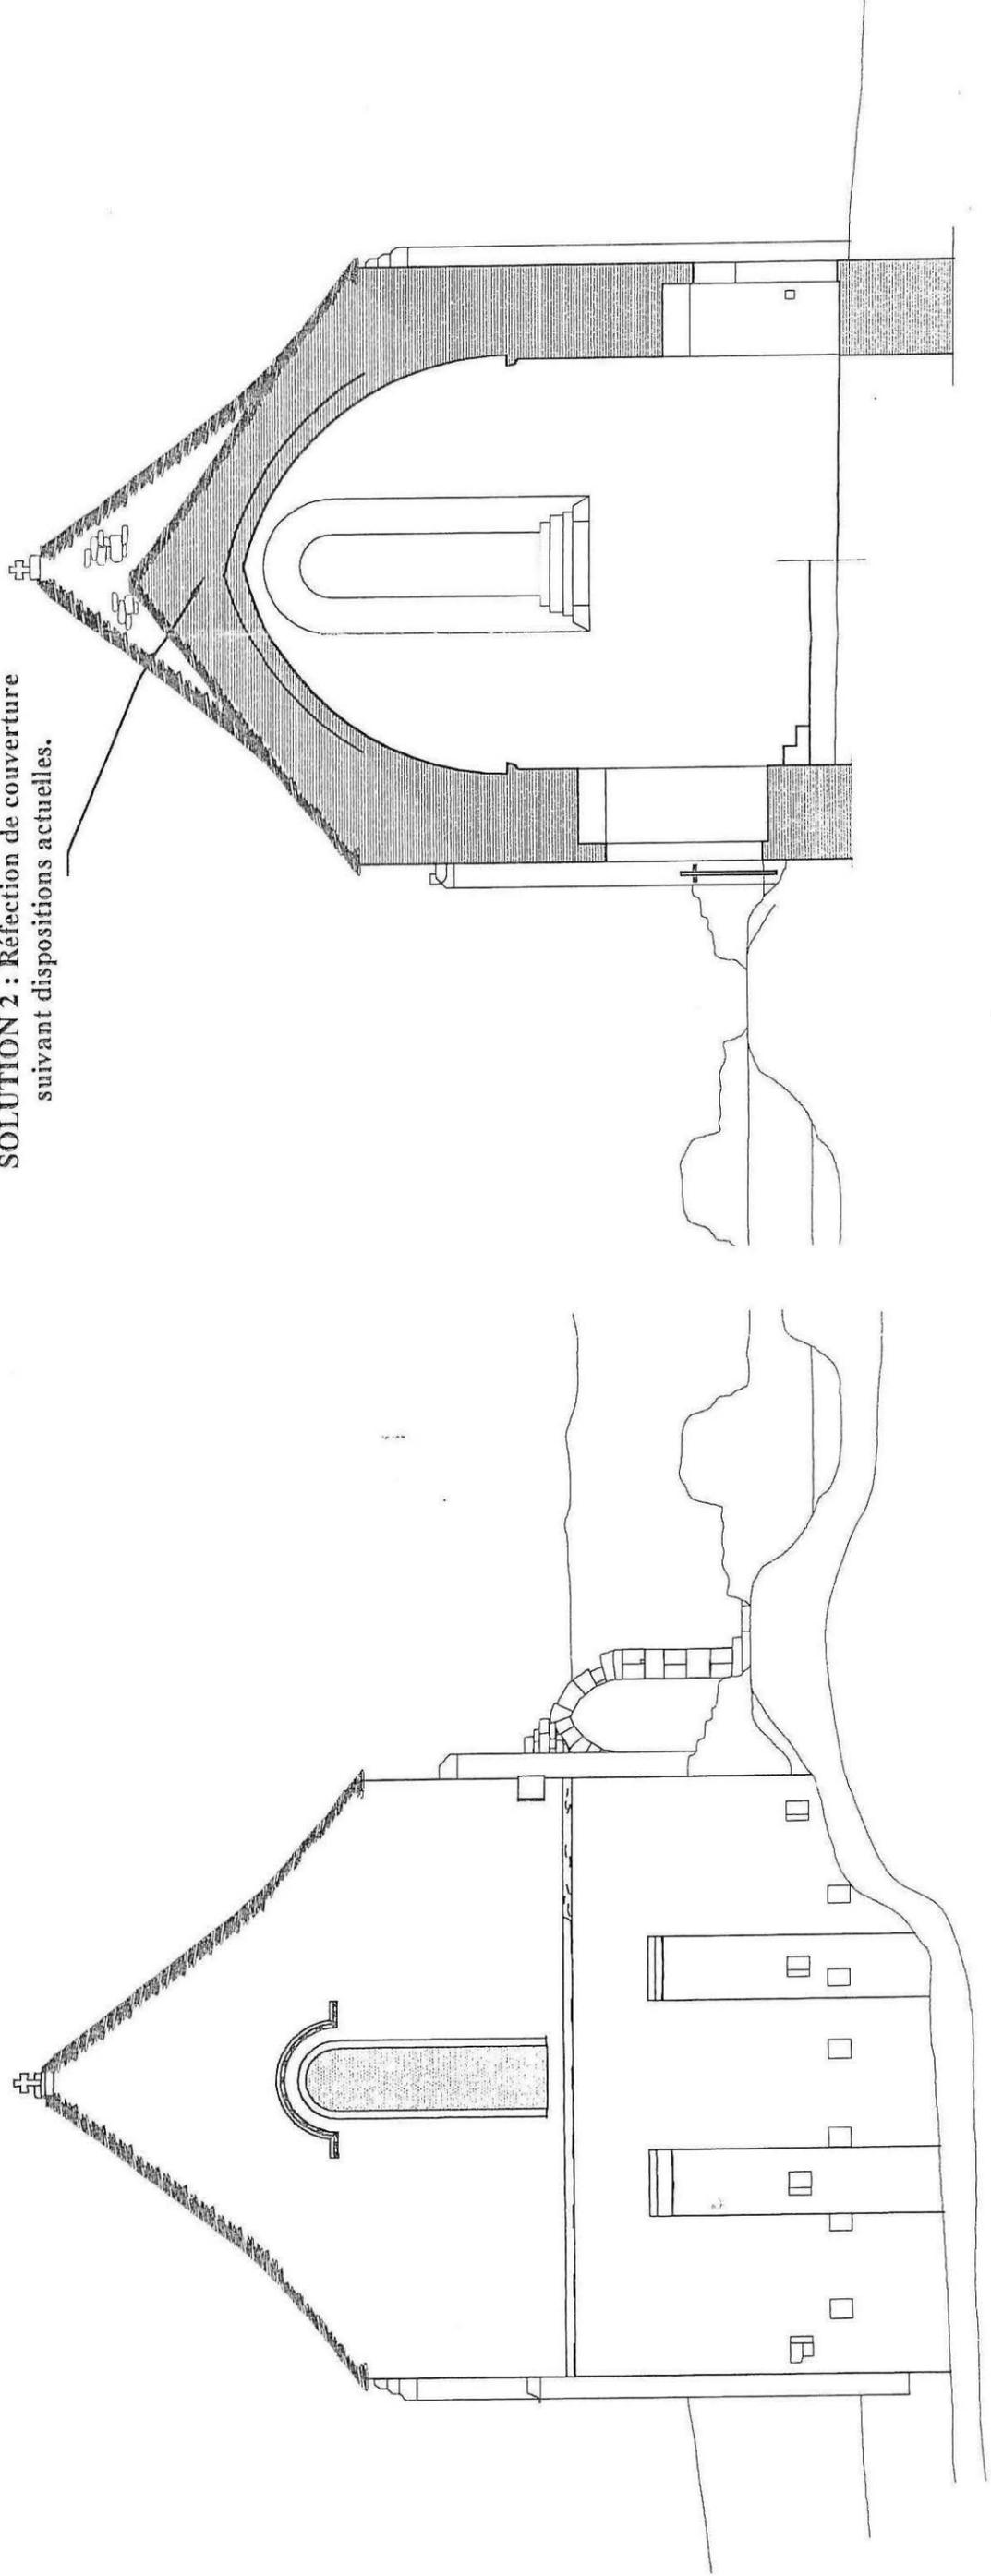
ELEVATION OUEST
COUPE vers l'Ouest - Solution 2
Etat projeté - Solution 2 *

SOLUTION 2 : Réfection de couverture
suivant dispositions actuelles.

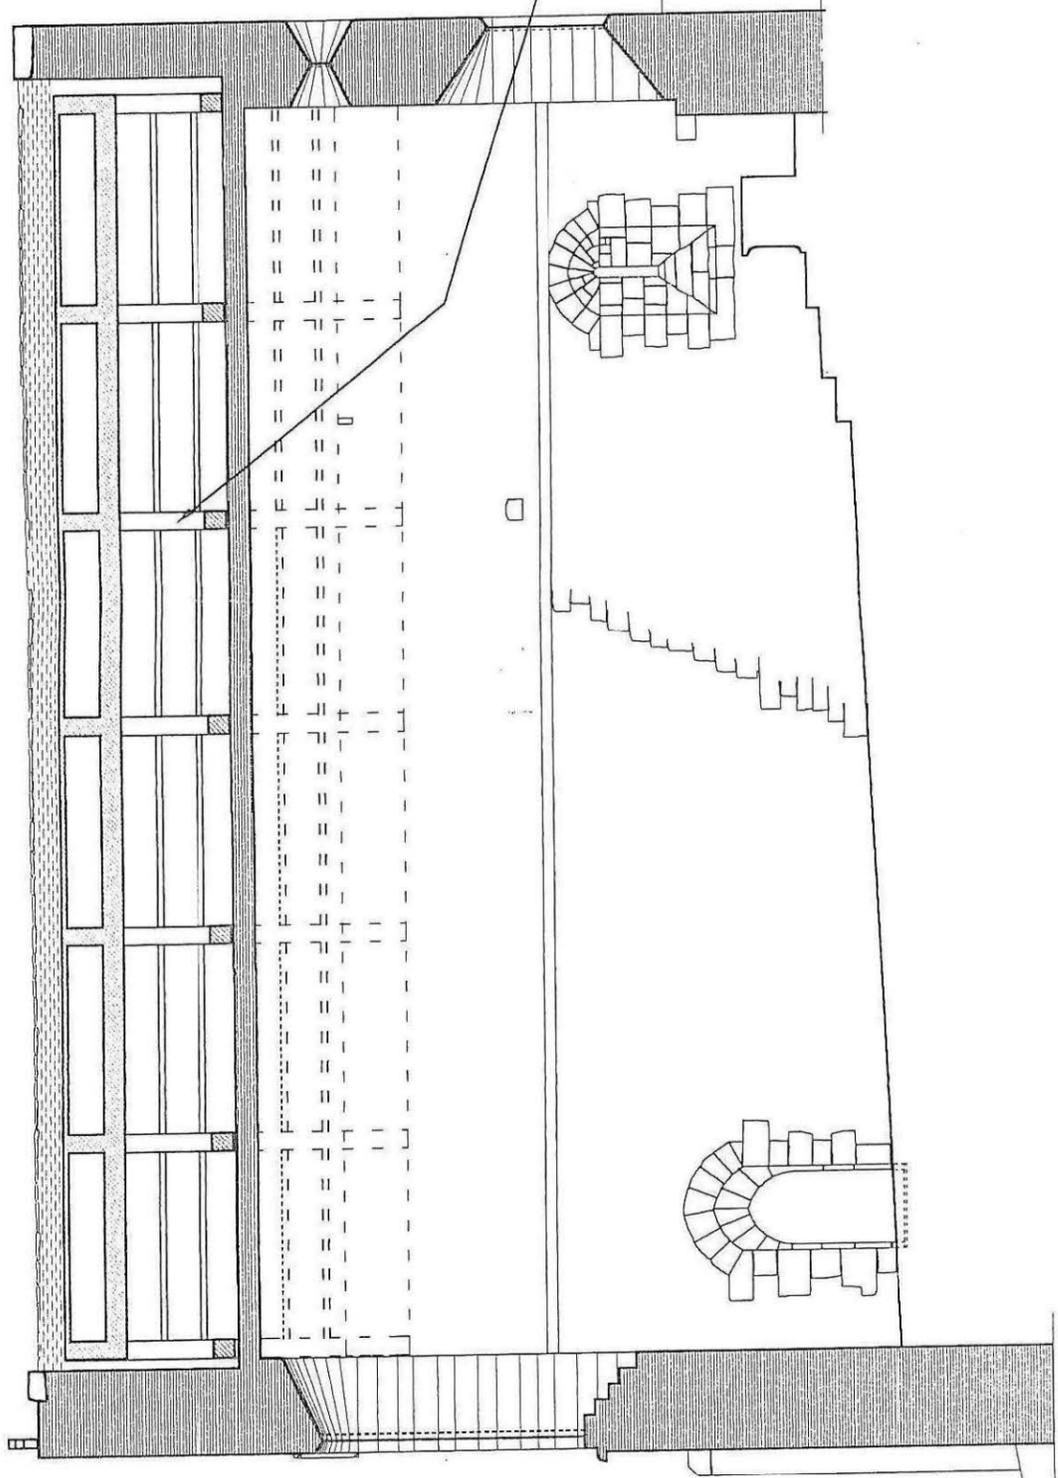
COUPE vers le Nord
Etat projeté - Solution 1 *

Principe des fermes préfabriquées en béton armé,
assemblées en tête par une panne coulée en place,
liaisonnées en pied par un chaînage longitudinal.

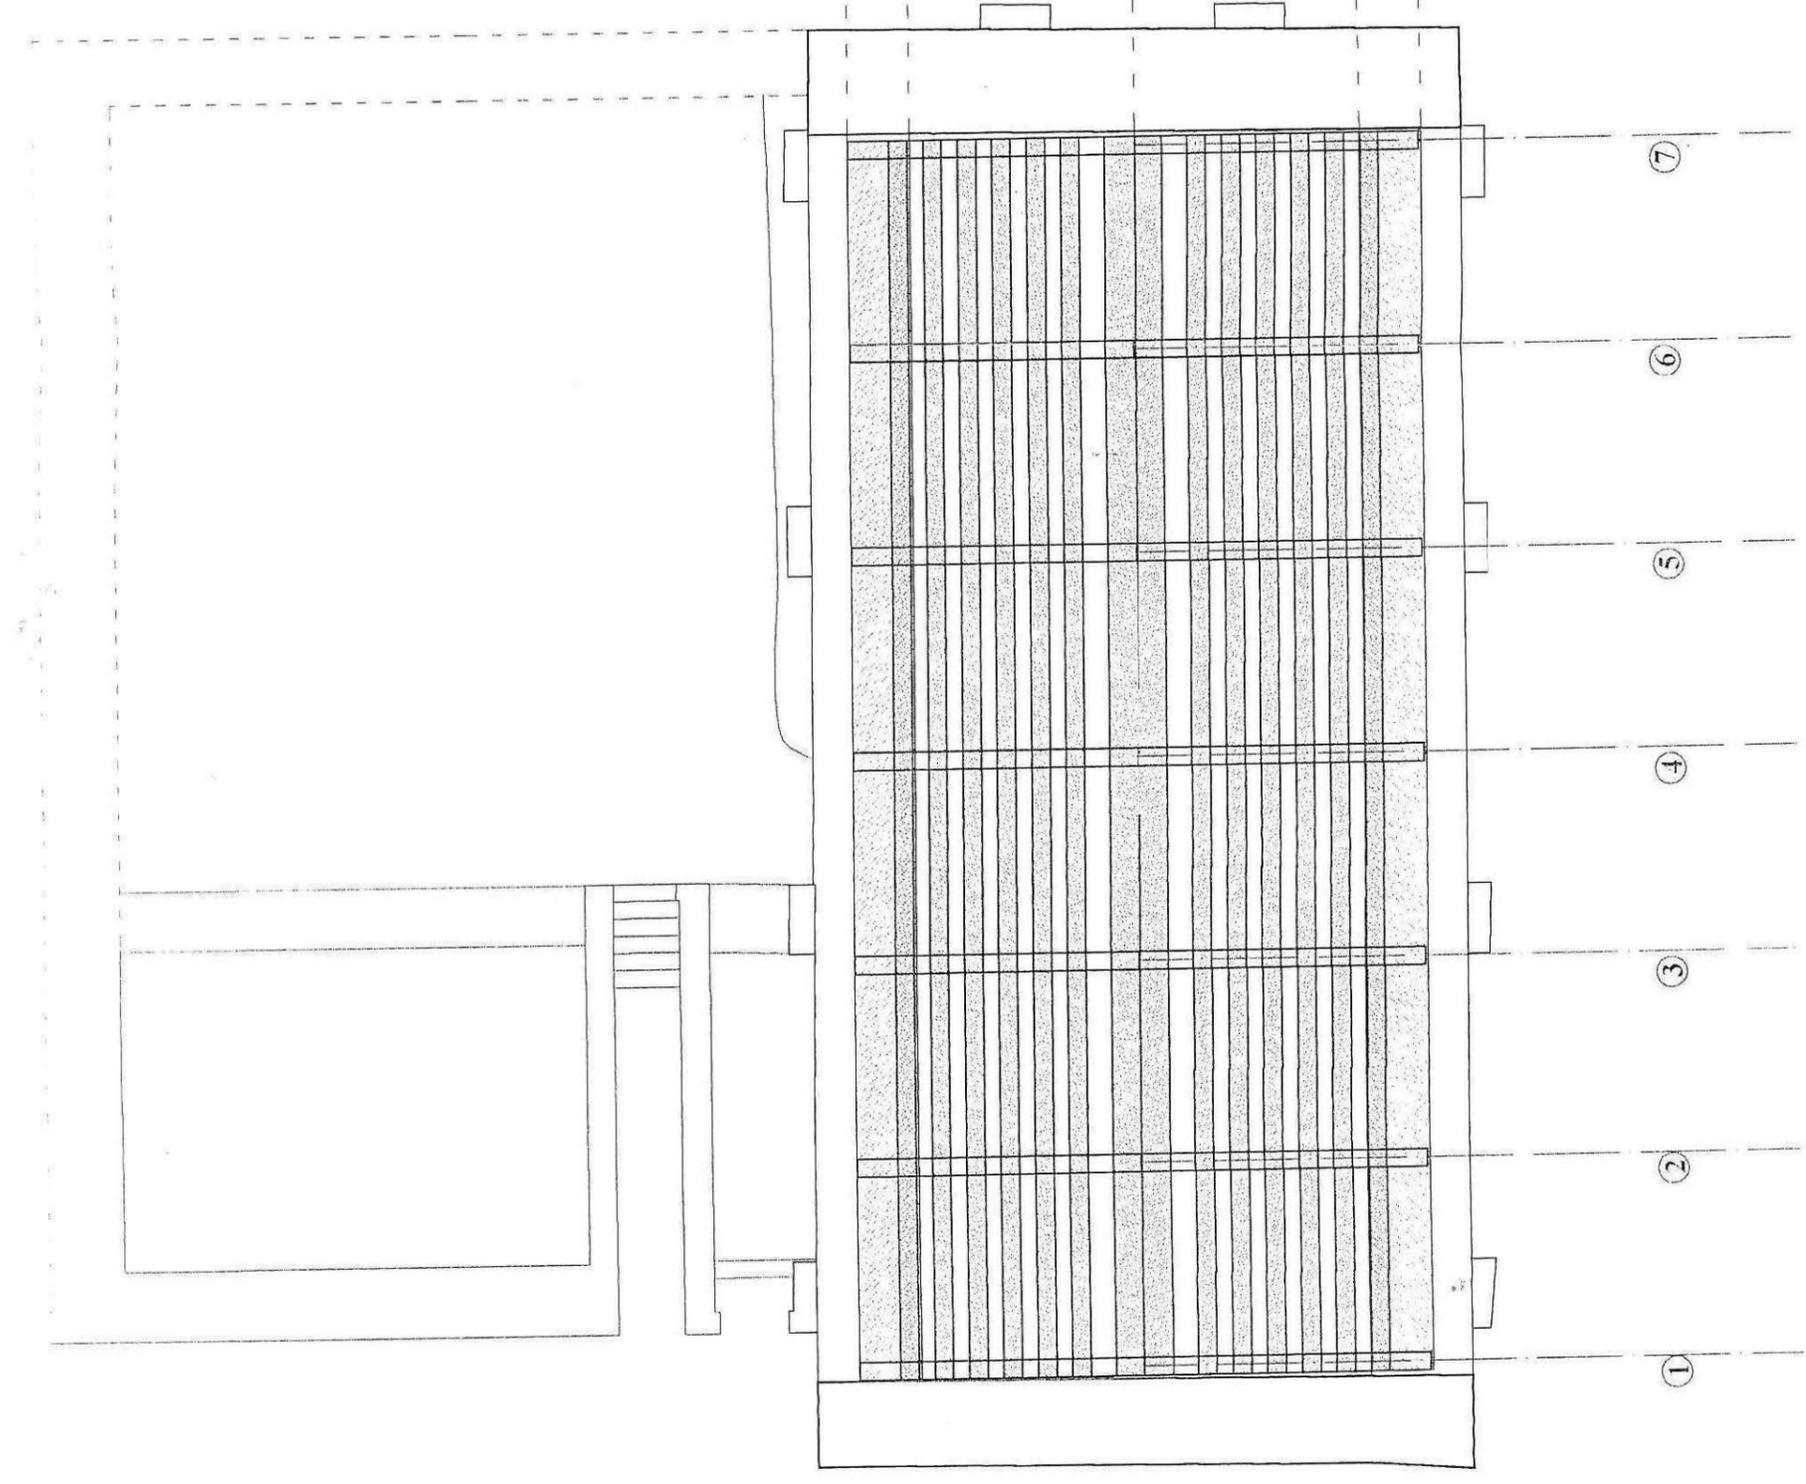
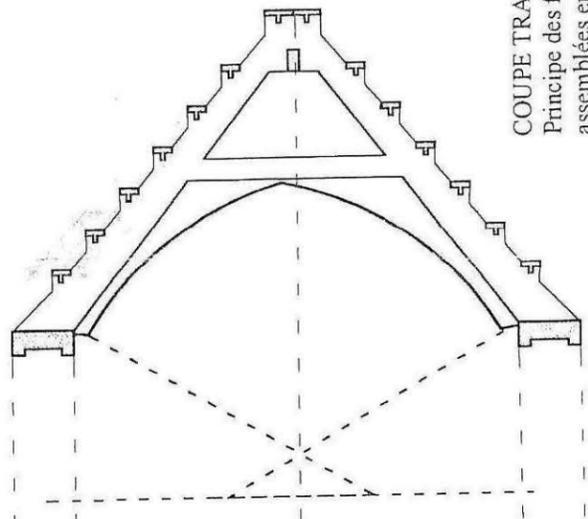
COUPE TRANSVERSALE :
Principe des fermes préfabriquées en béton armé,
assemblées en tête par une panne coulée en place,
liaisonnées en pied par un chaînage longitudinal.

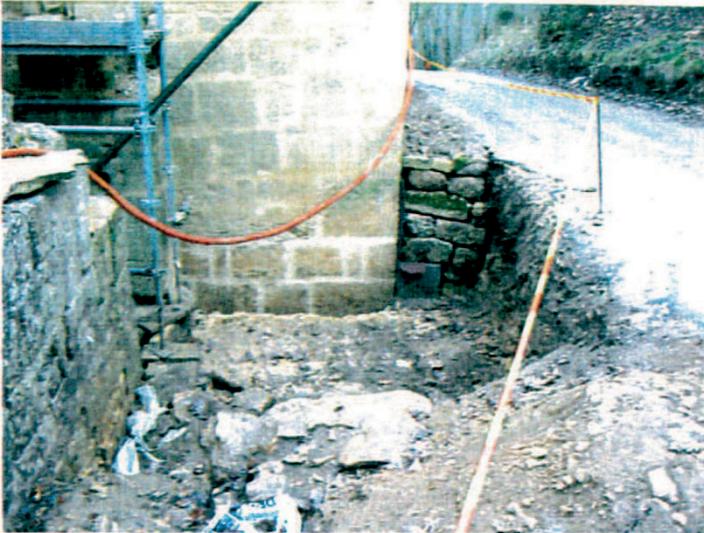
01 - Vue générale de la fouille à l'angle Sud-Est de l'église.

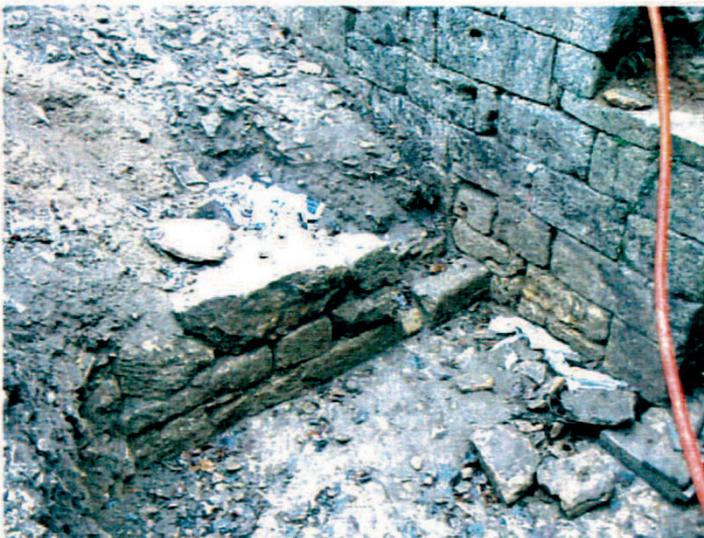
02 - Vestiges d'un muret et d'une marche en pierre au droit du bâtiment accolé à l'église côté Sud.

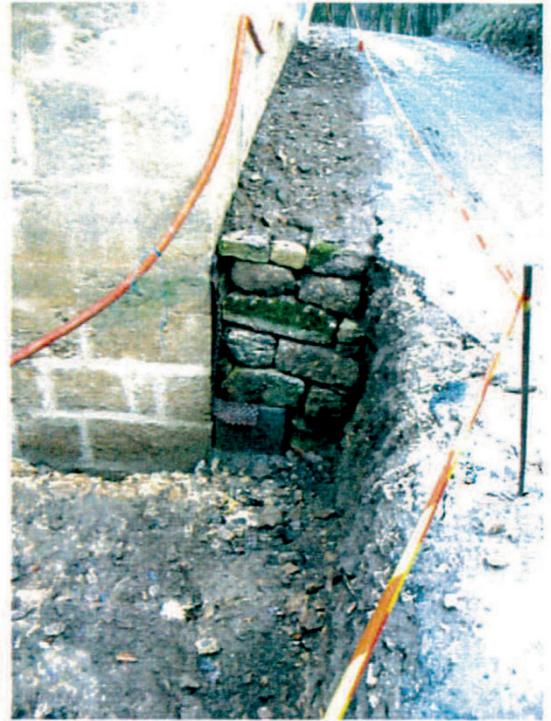
03 - Drainage réalisé au droit de la façade Est le long de la route.

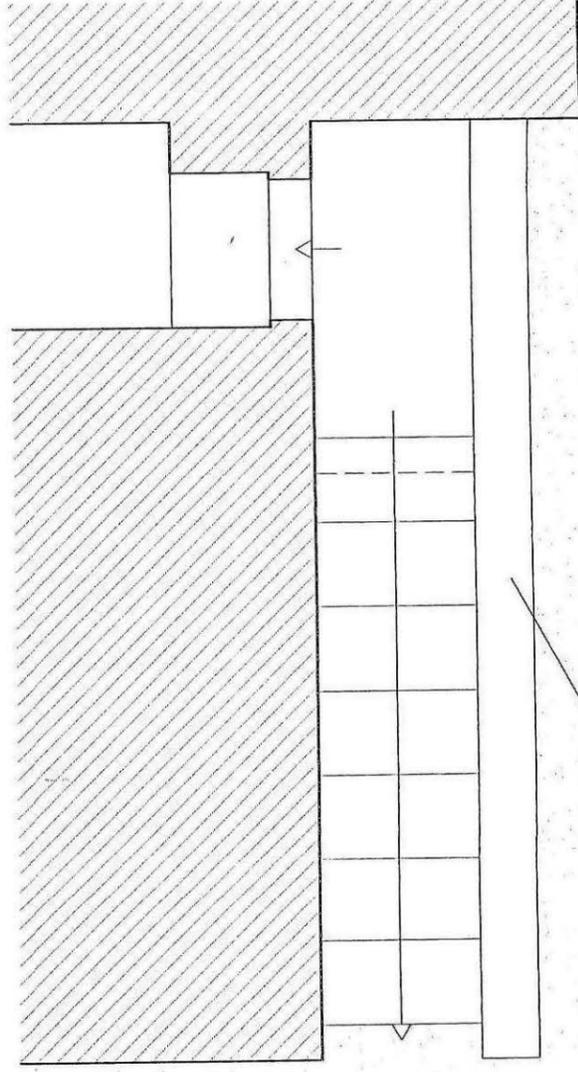
Muret en maçonnerie de moellons

Niveau Route

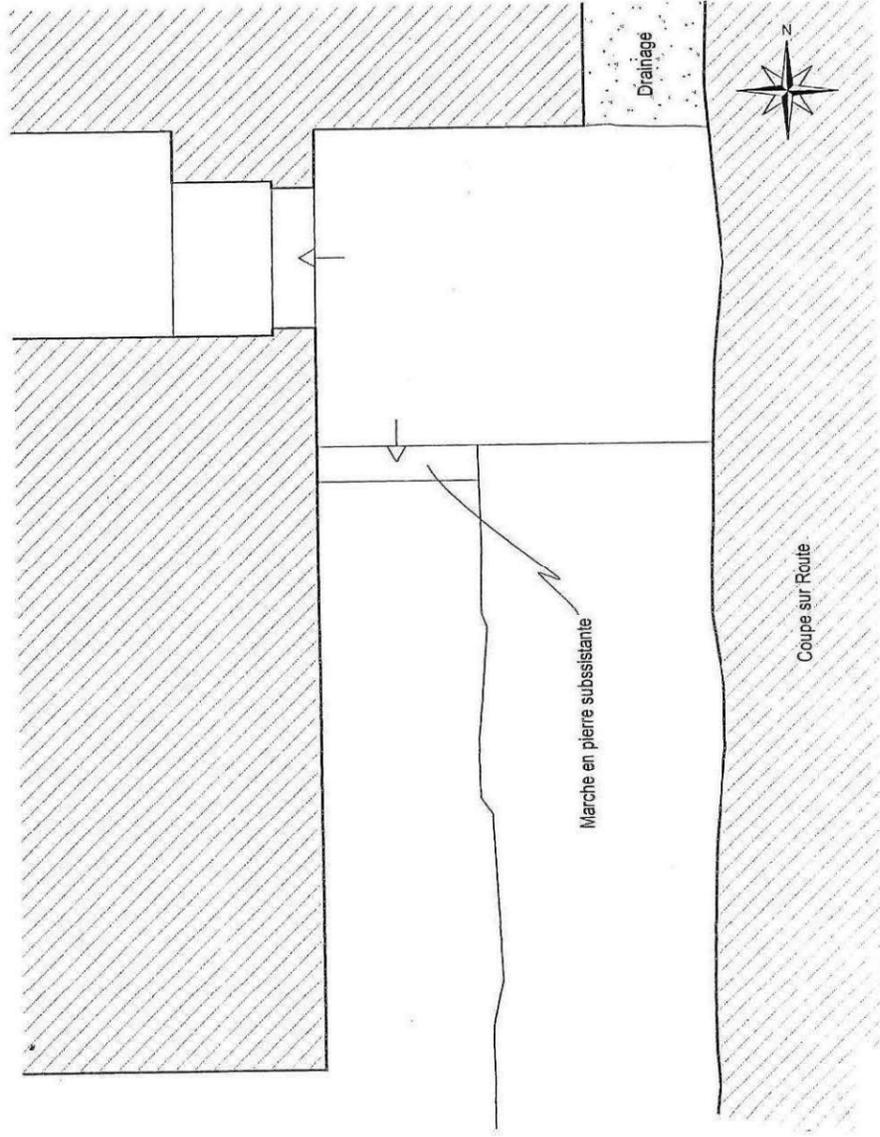
ETAT PROJETE

Marche en pierre subsistante

Drainage

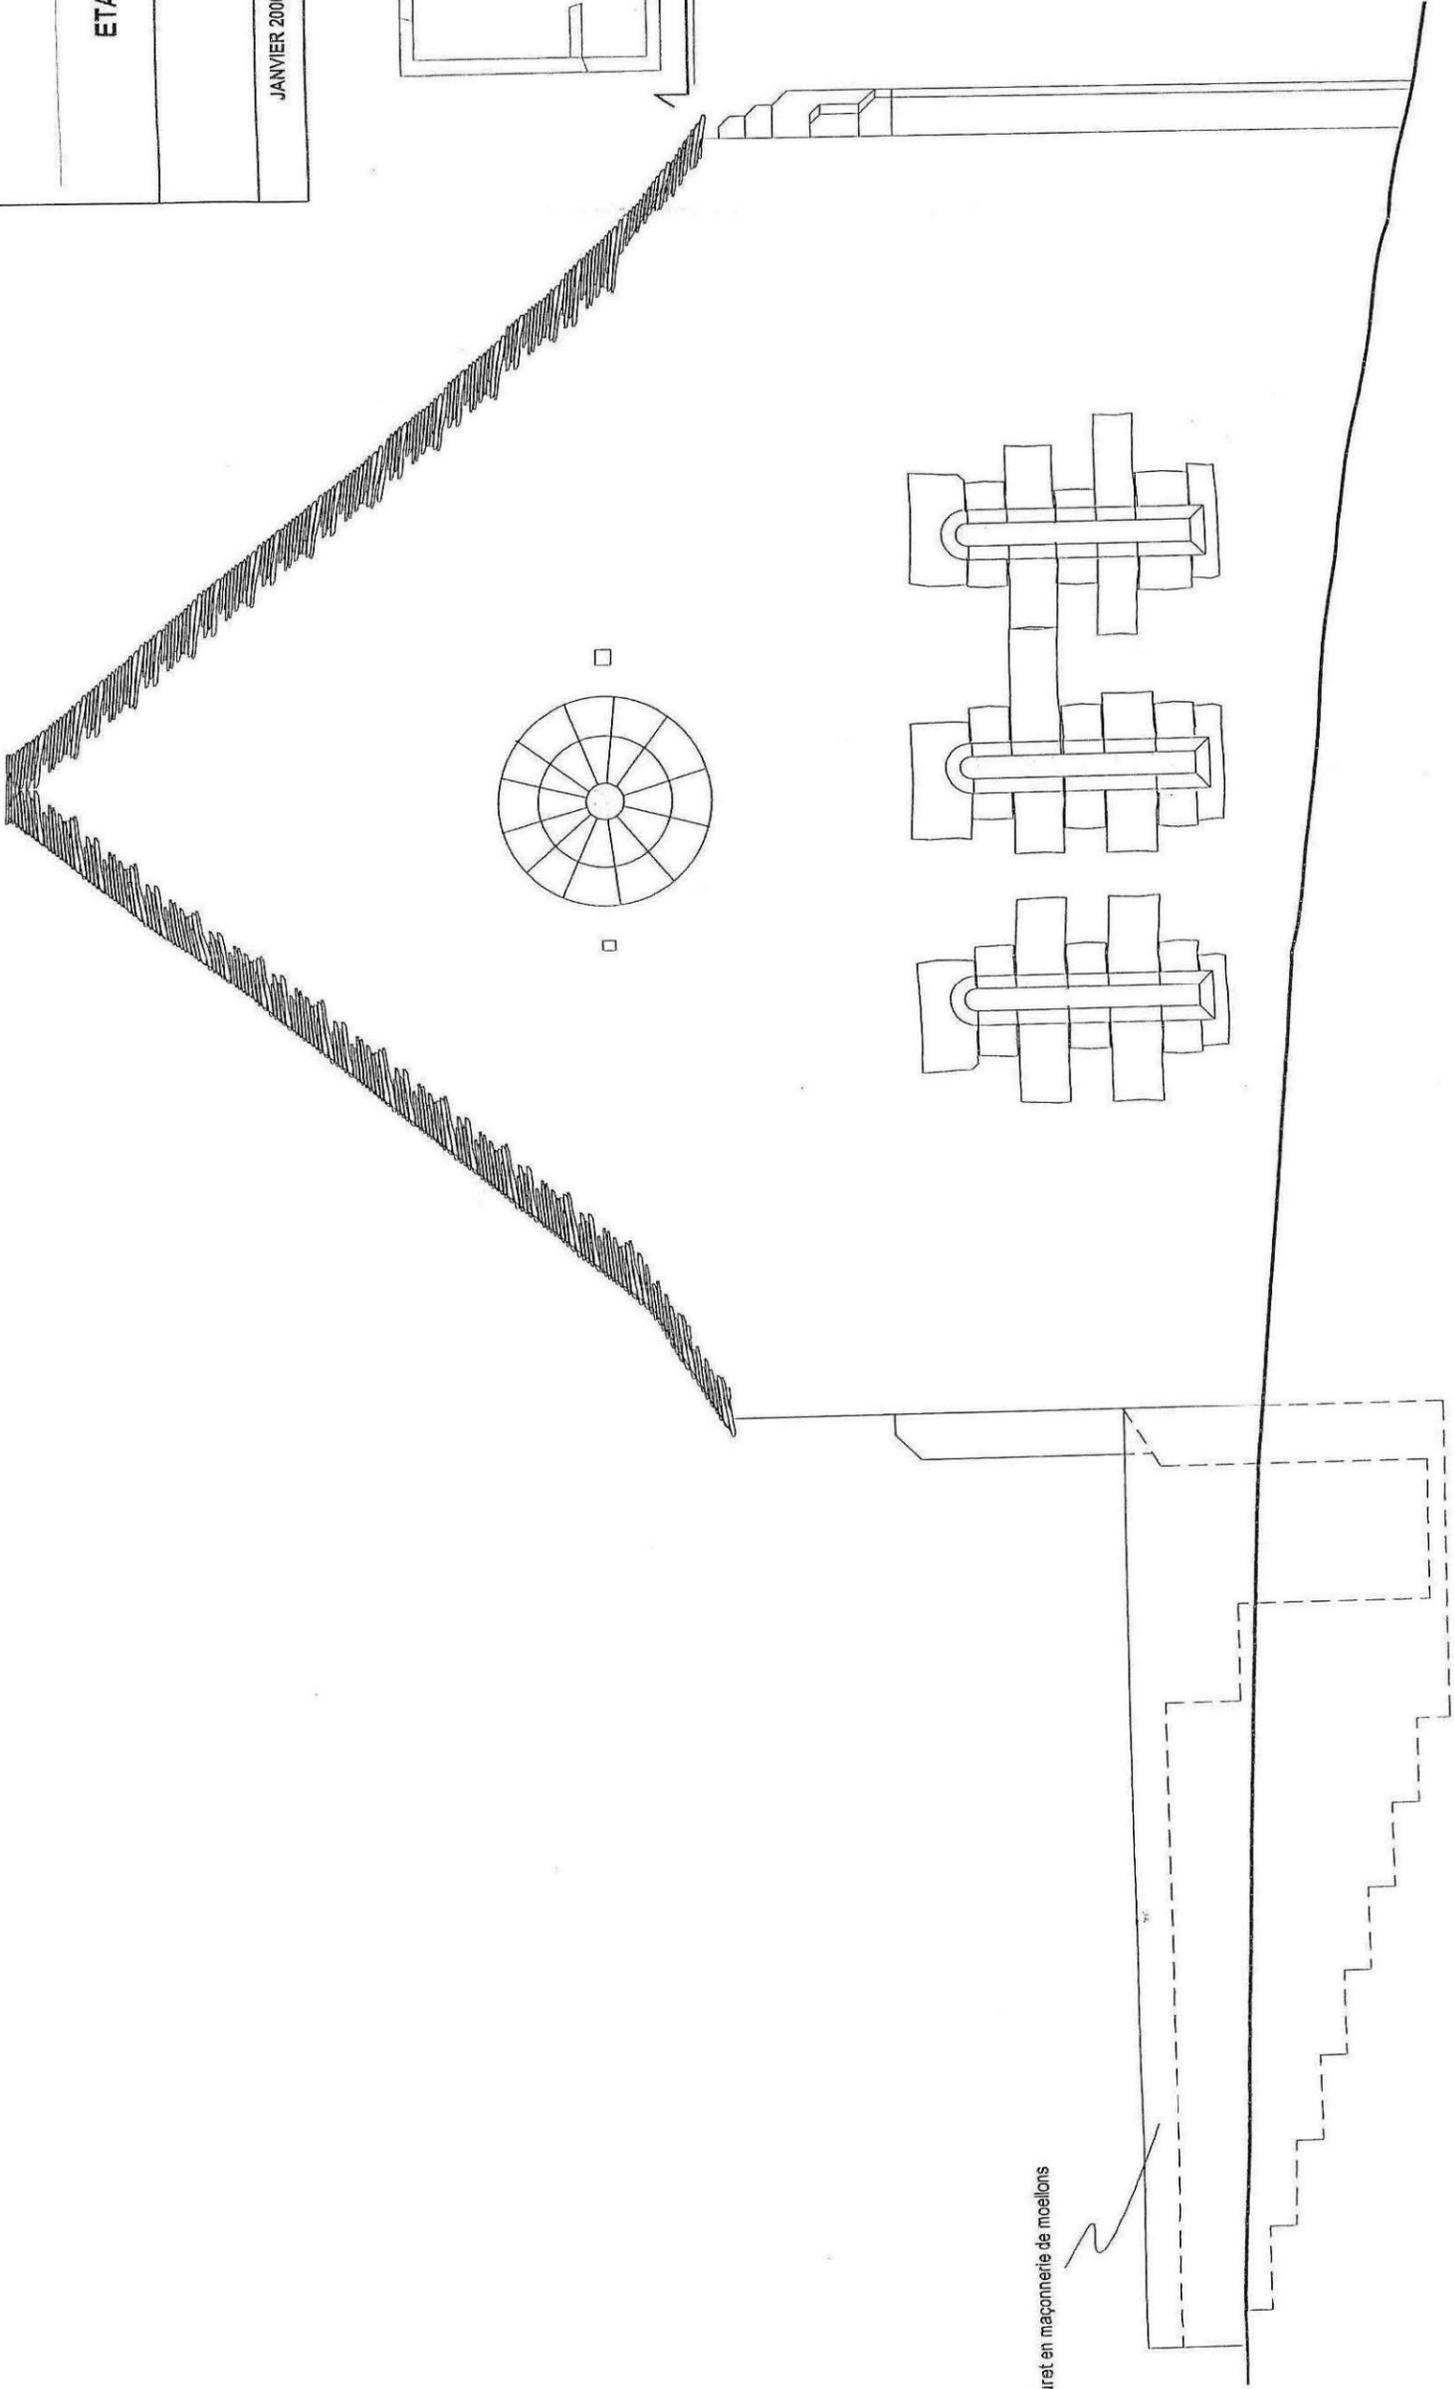
CHAPELLE REDON L'ESPIC

ELEVATION EST

JANVIER 2006

3

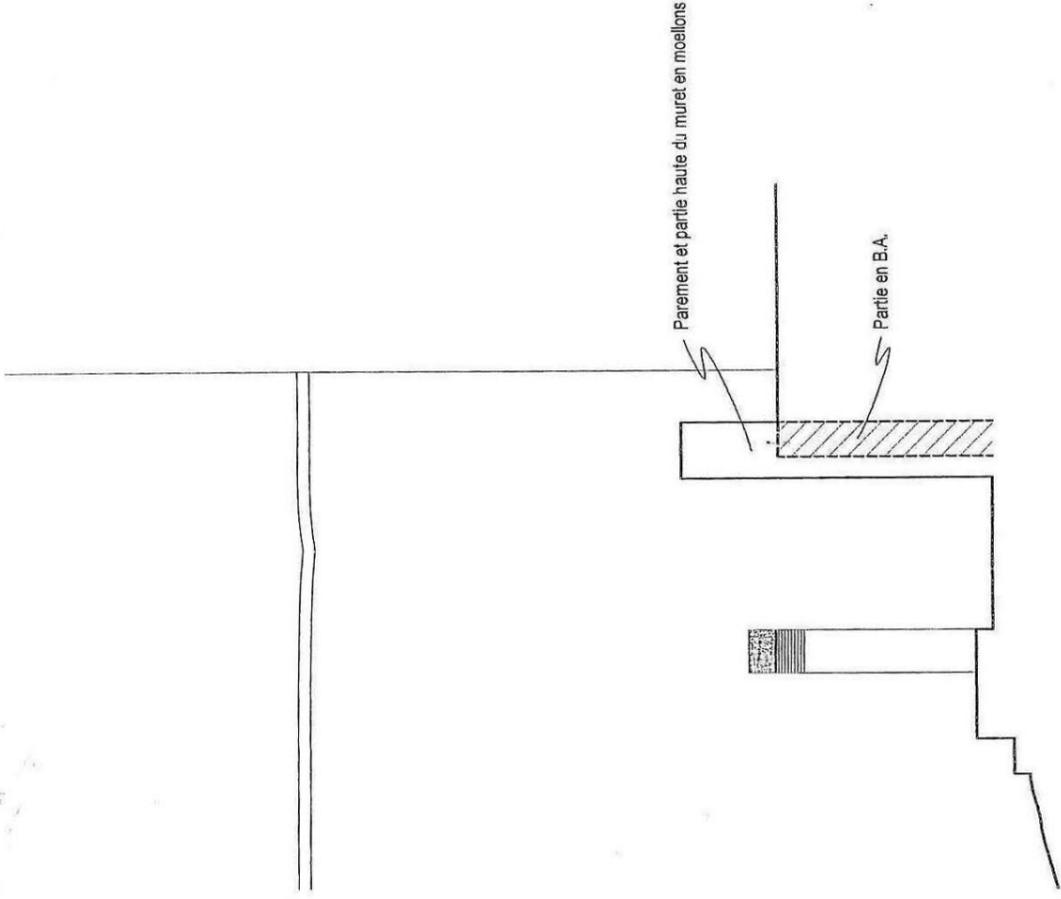
COUPE AA - ETAT PROJETE

Muret en maçonnerie de moellons

Route
