## **Concours externe et interne de technicien des services culturels et des bâtiments de France de classe normale, spécialité « bâtiments de France », session 2018**

### **Épreuve écrite d'admissibilité n°2**

CHAPELLE DE QUERRAY  
FACADE NORD  
PHOTO REDRESSE

## **Extrait de l'étude préalable (2008)**

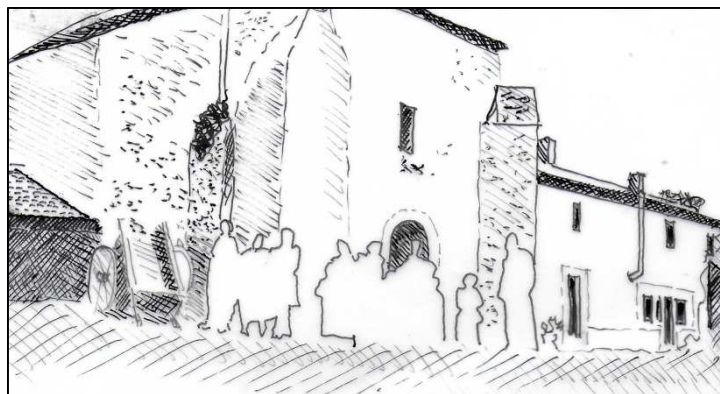
Dessins de la façade Ouest d'après photographies des années 30, citées dans l'étude préalable.

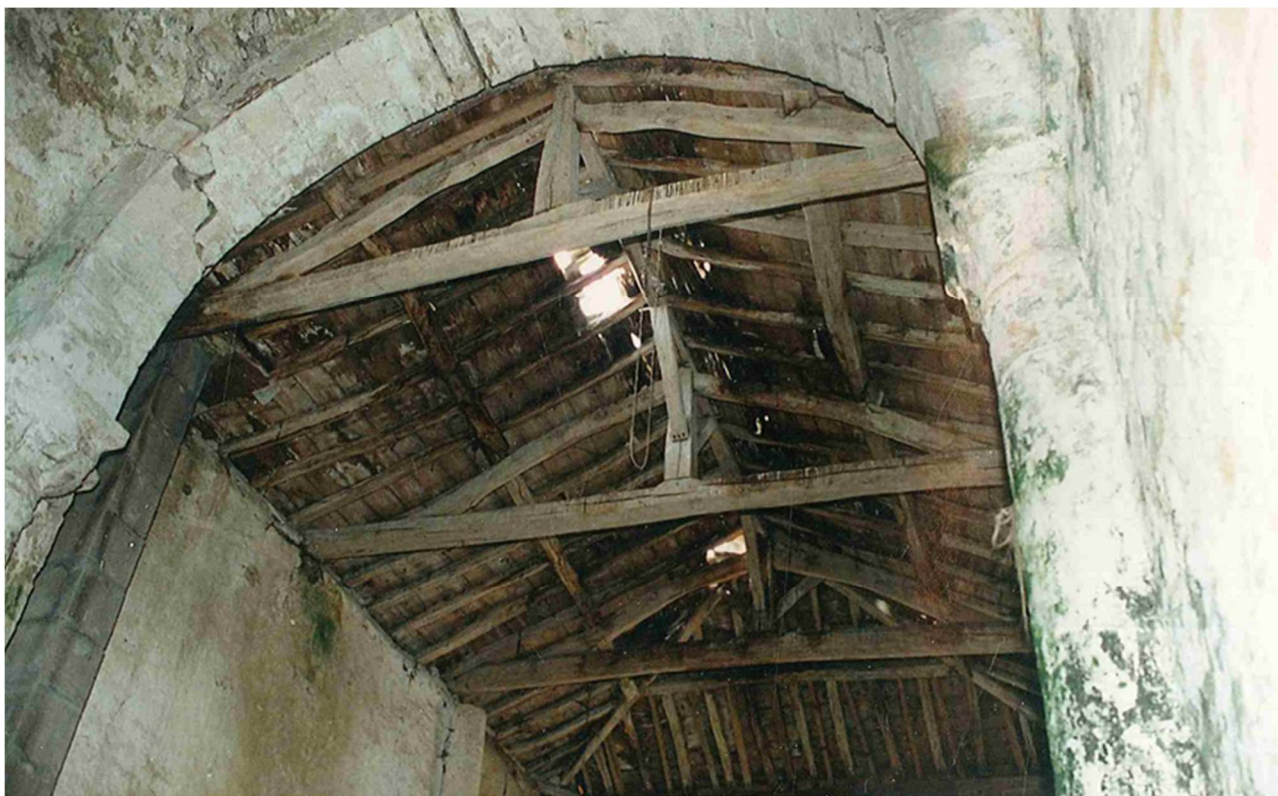
Arc doubleau de l'entrée du chœur - Vue sur la charpente de la nef haute.

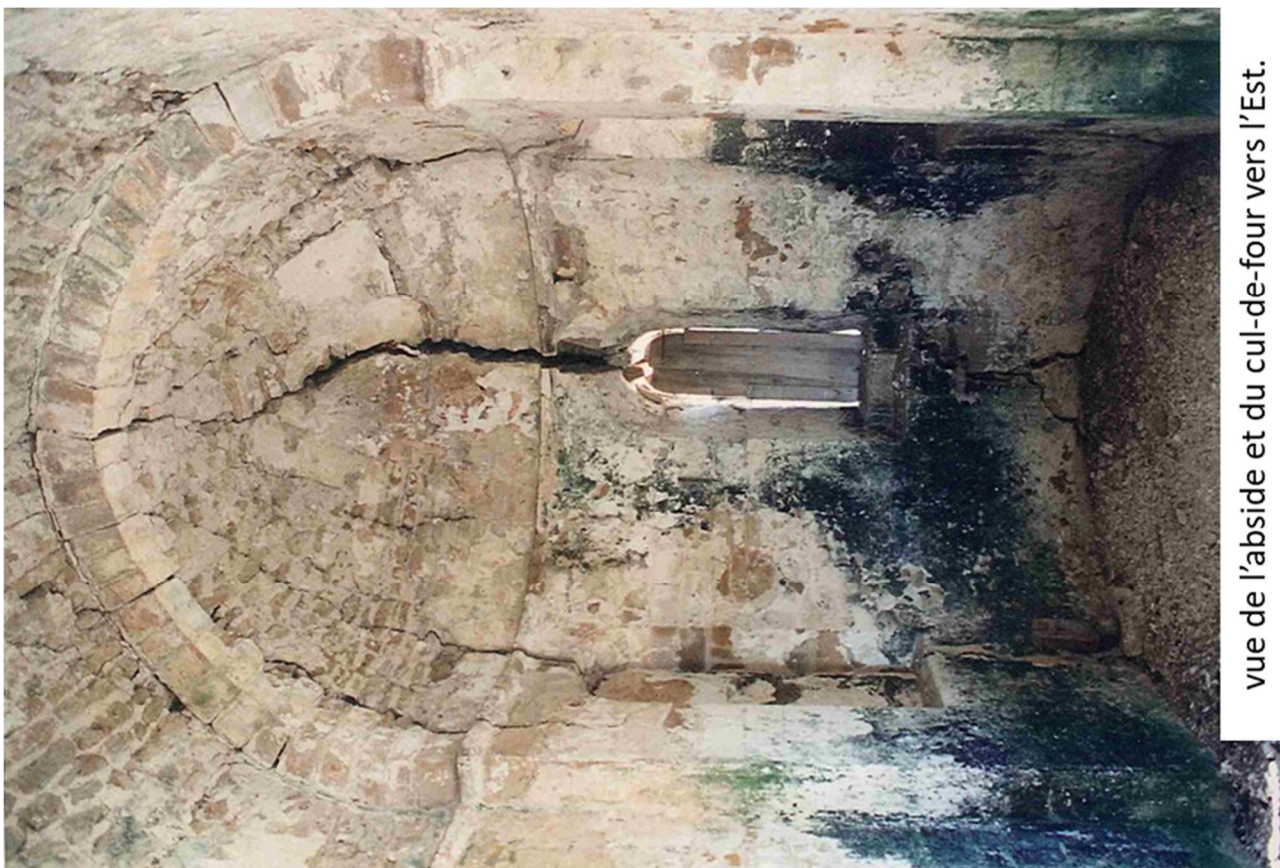
vue de l'abside et du cul-de-four vers l'Est.

À l'intérieur, ces désordres apparaissent nettement sur la voûte et les murs de l'abside.
