# MARTINIQUE

## MONUMENTS HISTORIQUES EN CHANTIER

# RUINES DE L'HABITATION CREVE-COEUR

## SAINT-ANNE, Vestiges de l'Habitation Crève-cœur, restauration de Monument historique.

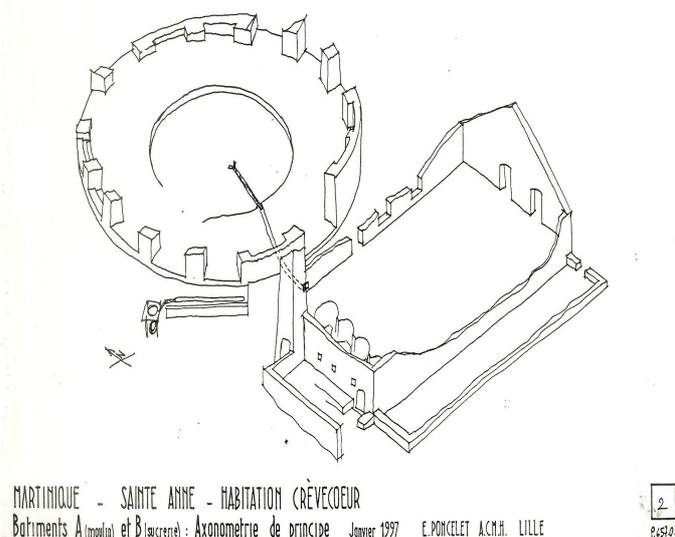
Les différents bâtiments industriels sont organisés suivant le procédé d'extraction du sucre. Le moulin à animaux, disposé à l'Ouest, est de plan circulaire (20 mètres de diamètre environ). Il possède des dispositions très complètes avec seize piliers à chaînage en briques.

Le chemin pour les animaux, l'emplacement des trois « rolls » en fonte et la goulotte à vesou sont encore visibles.

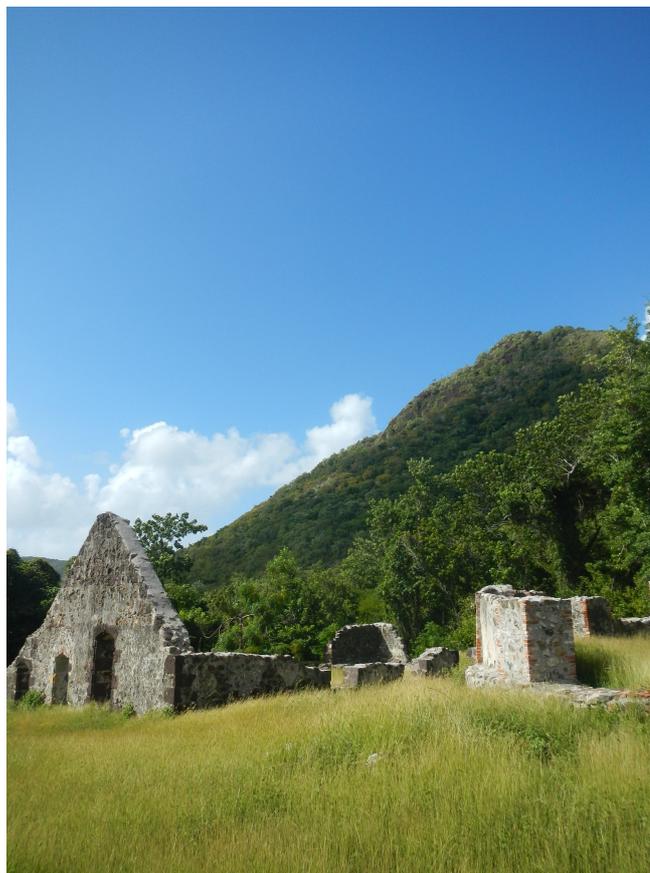
Après les premiers travaux de confortement des maçonneries entrepris dans les années 1980, il convient, aujourd'hui, d'assurer la pérennité des ruines et, à plus long terme, la présentation au public.

Ainsi, des travaux de dessouchages, débroussaillage, et de reprises des maçonneries sont entrepris depuis 2012 sur l'ensemble des élévations.

Les différents bâtiments sont en état de ruine. Bien que confortées dans les années 1980, les arases des murs sont fragilisées avec des blocs de moellons désolidarisés localement et chutant sur les sols.

Les enduits et les joints sont creux localement laissant place à une végétation luxuriante.

Quelques figuiers maudits aux racines ravageuses ou poiriers colonisent les élévations et causant des désordres profonds aux maçonneries (basculement, effondrement, etc.).
