MONUMENTS HISTORIQUES EN TRAVAUX

CHARENTE-MARITIME – LA ROCHELLE **Hôtel de Ville**

Immeuble classé au titre des Monuments historiques sur la liste de 1861

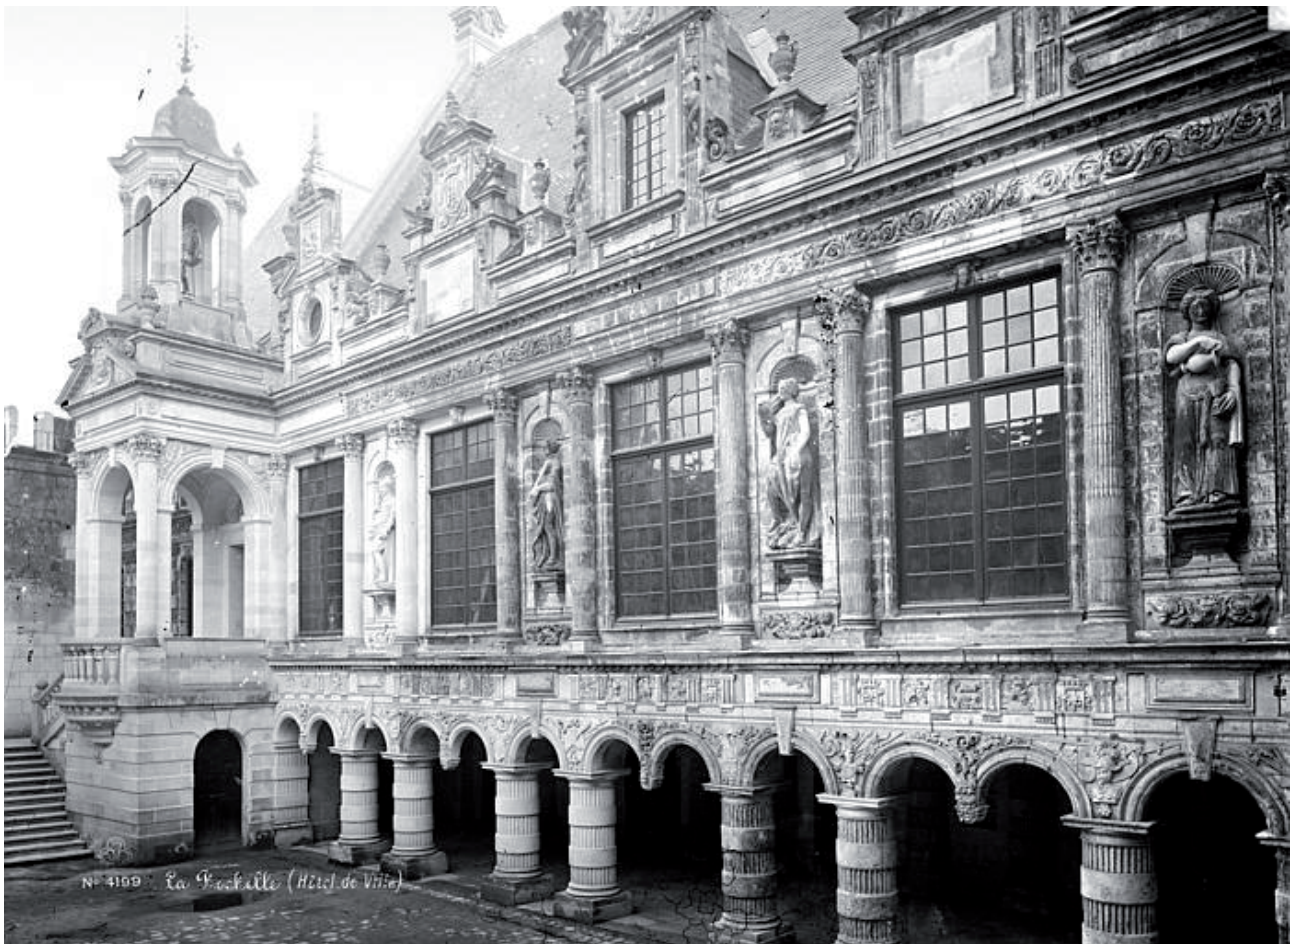
Cour intérieure, façade, cliché Mieusement, avant 1893. Fonds CRMH

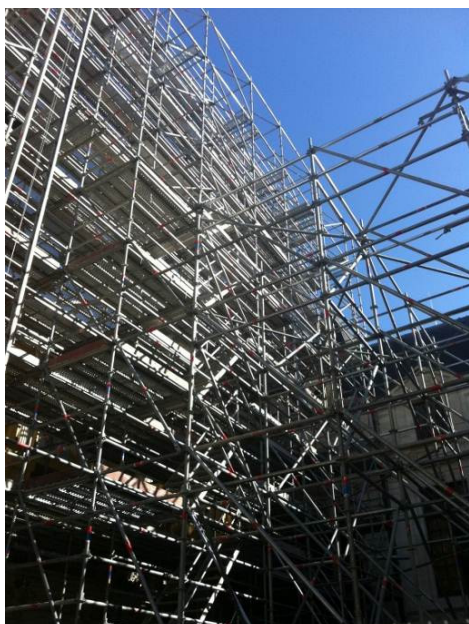
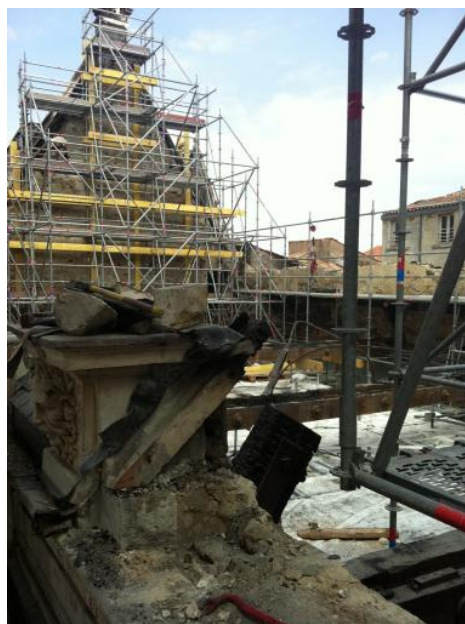
Frettage des pignons

Les deux pignons de la salle des fêtes, mais aussi celui de la salle des Echevins, se trouvaient dépourvus de tout soutien après l'effondrement de la toiture. Pour parer au risque de basculement sous l'effet du vent, un frettage a été mis en œuvre, enserrant la paroi aux deux faces et prenant appui dans la salle des fêtes.
