Localisation : 10
Aire d'étude : Aube
Commune : Les Croûtes
Adresse : R.N. 443

Titre courant : **tuilerie Aubertin, puis ferme**
Dénomination : tuilerie
Destinations : ferme
Appellation et titre : dite tuilerie Aubertin

Dossier de patrimoine industriel établi en 1998 par Alvès dos Santos G.

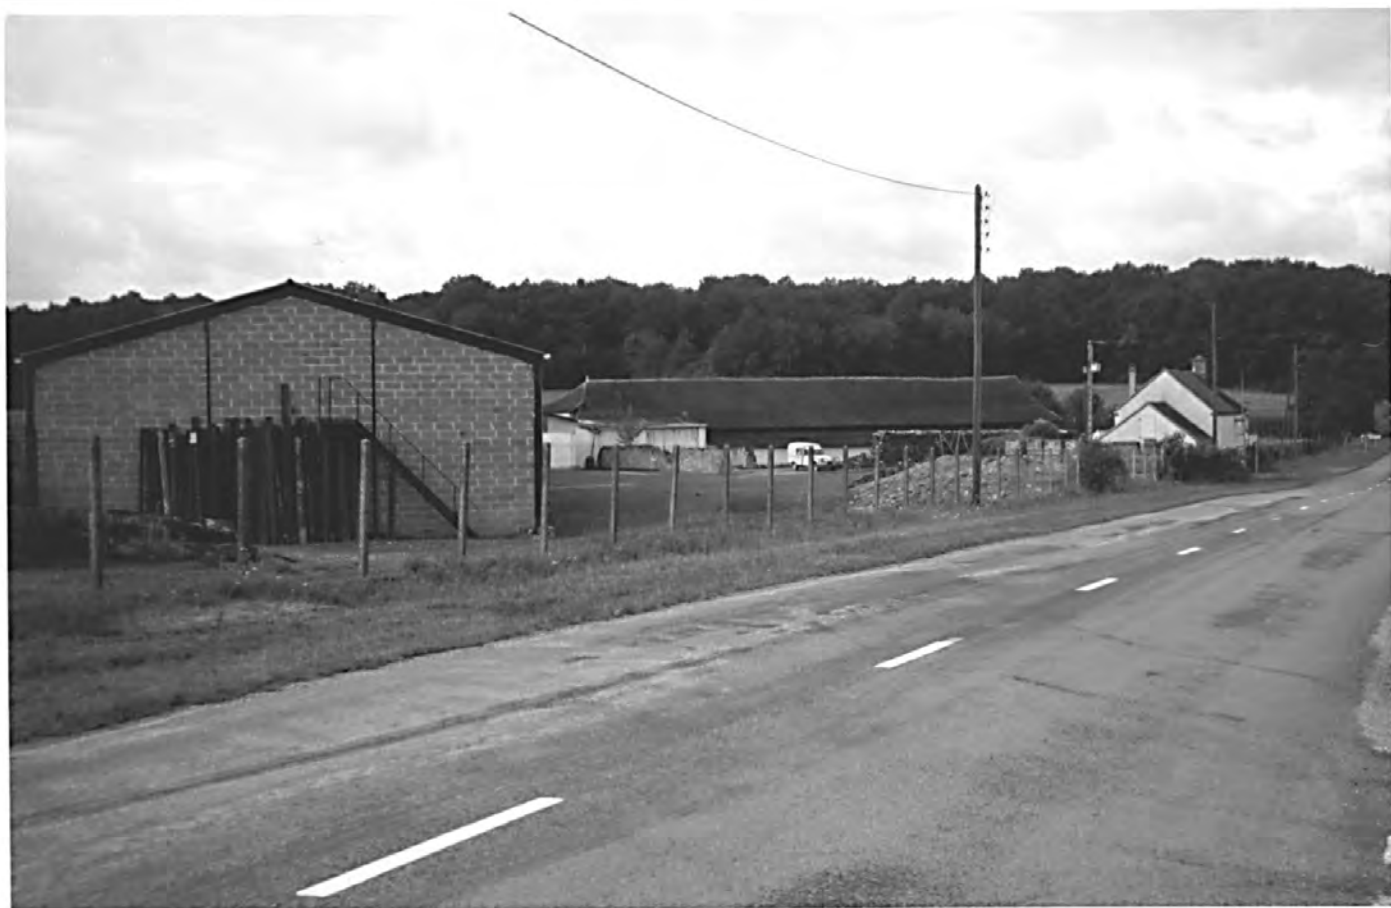
Fig. 1 : Vue d'ensemble depuis le nord-est

Atelier de fabrication du 19e siècle en rez-de-chaussée, à charpente en bois apparente. Atelier de fabrication du 20e siècle en rez-de-chaussée, élevé en brique creuse et pan de fer.
