Département : 51
Aire d'étude : MONTMORT LUCY
Commune : COURJEONNET
Dénomination : EGLISE PAROISSIALE
Vocabulaire : SAINT FRANCOIS DE SALES

Dossier d'INVENTAIRE TOPOGRAPHIQUE établi en 1993 par INGUENAUD VIRGINIE

EGLISE PAROISSIALE
Eglise Saint-François de Sales

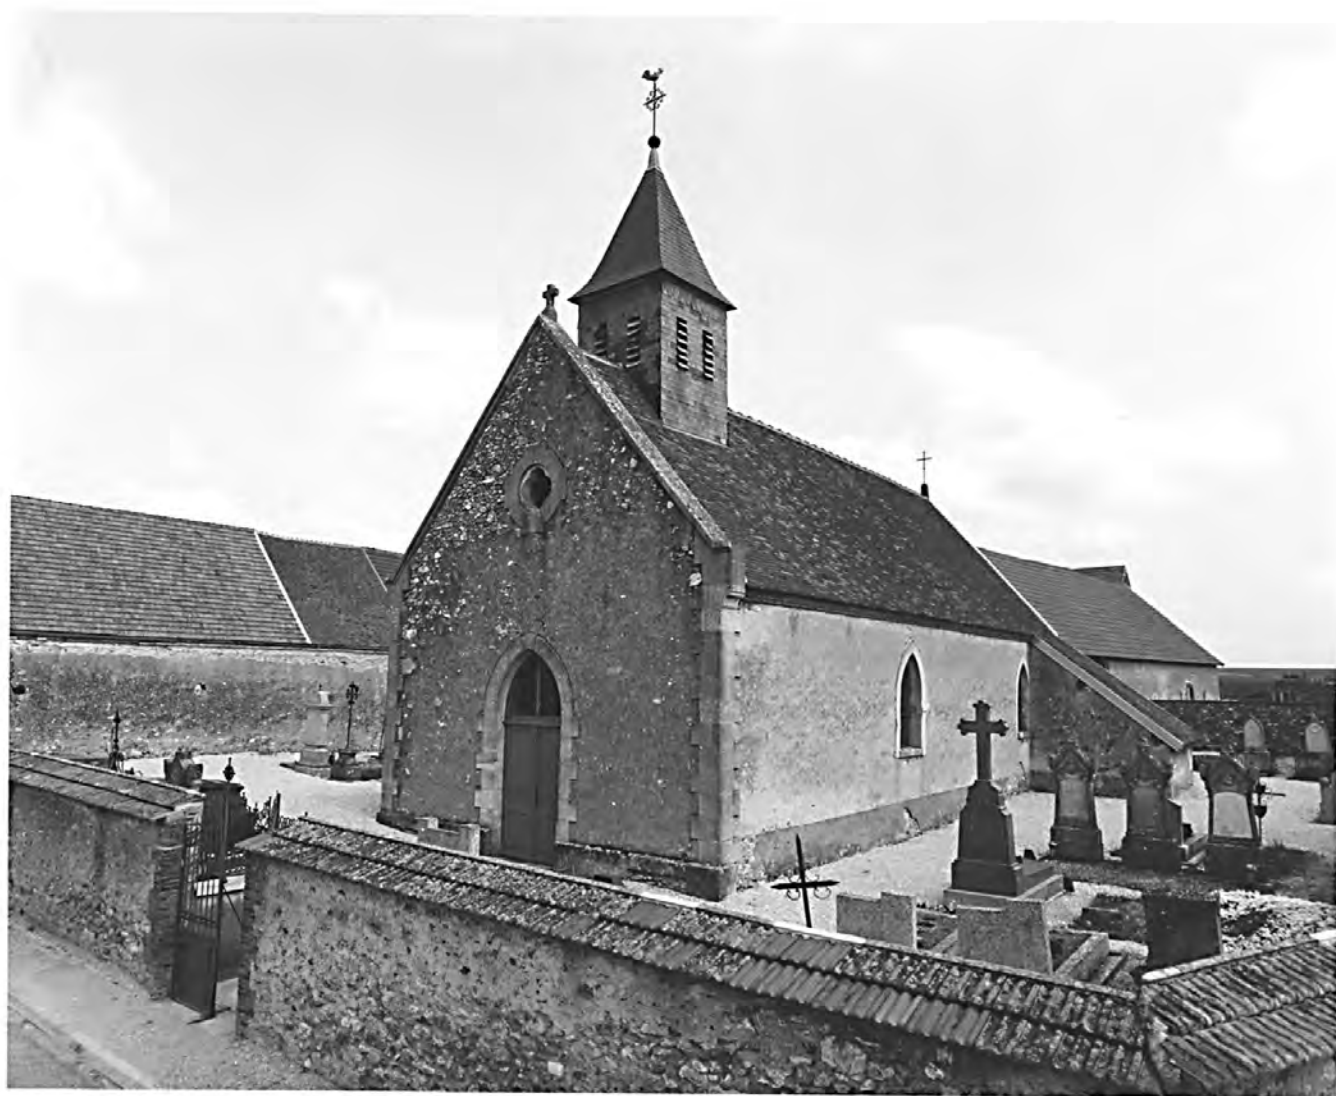
Fig. 1 Ensemble vu depuis le sud-ouest

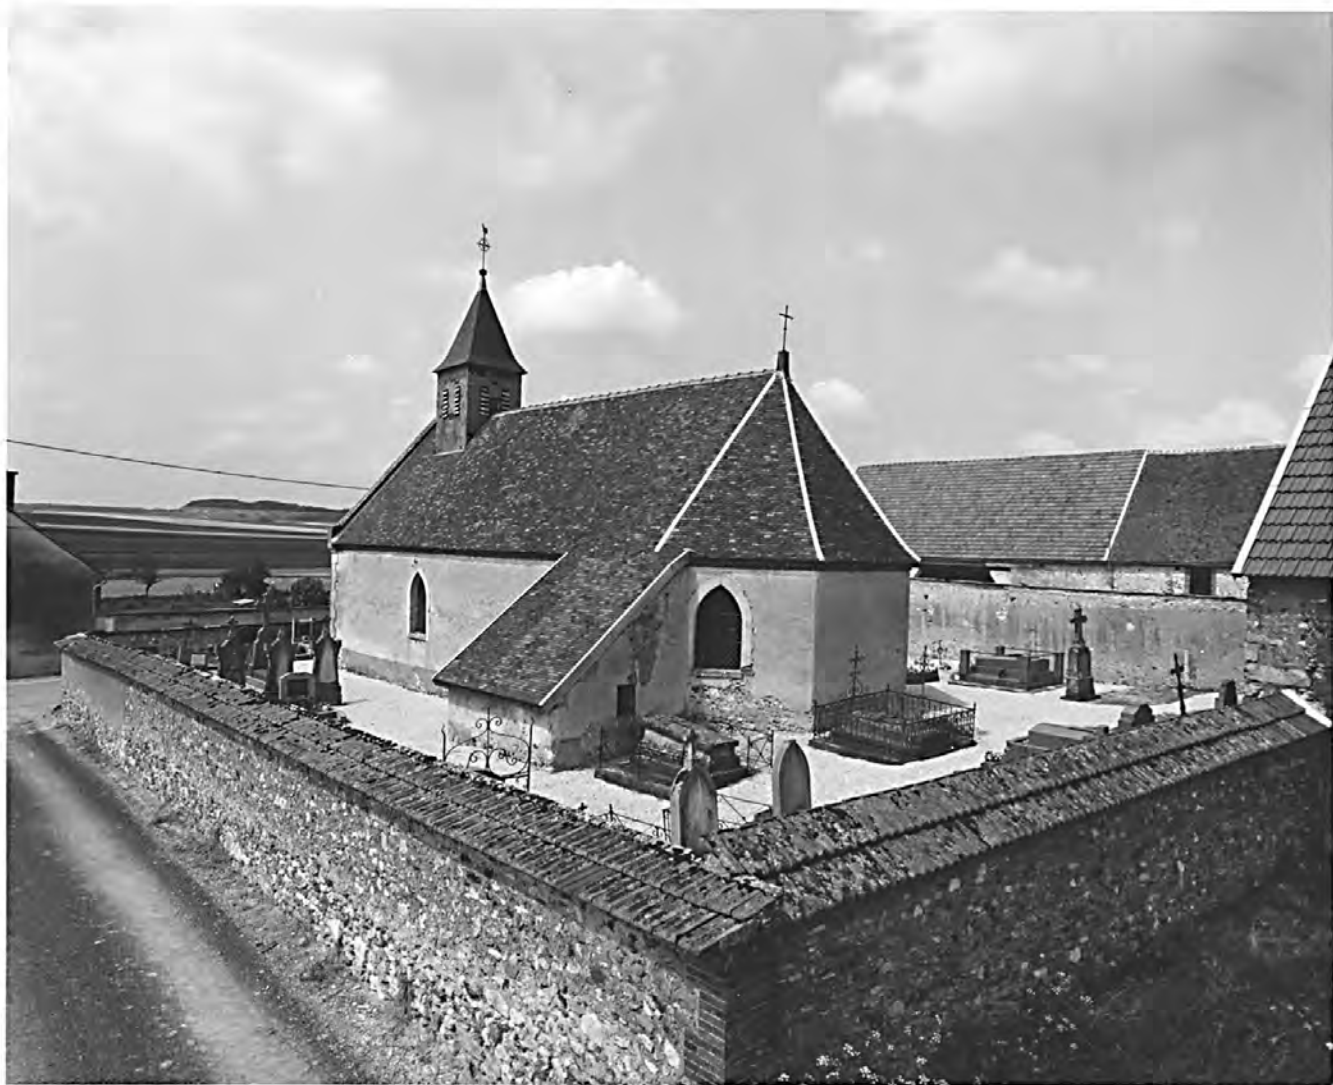
Fig. 2 Ensemble vu depuis le sud-est

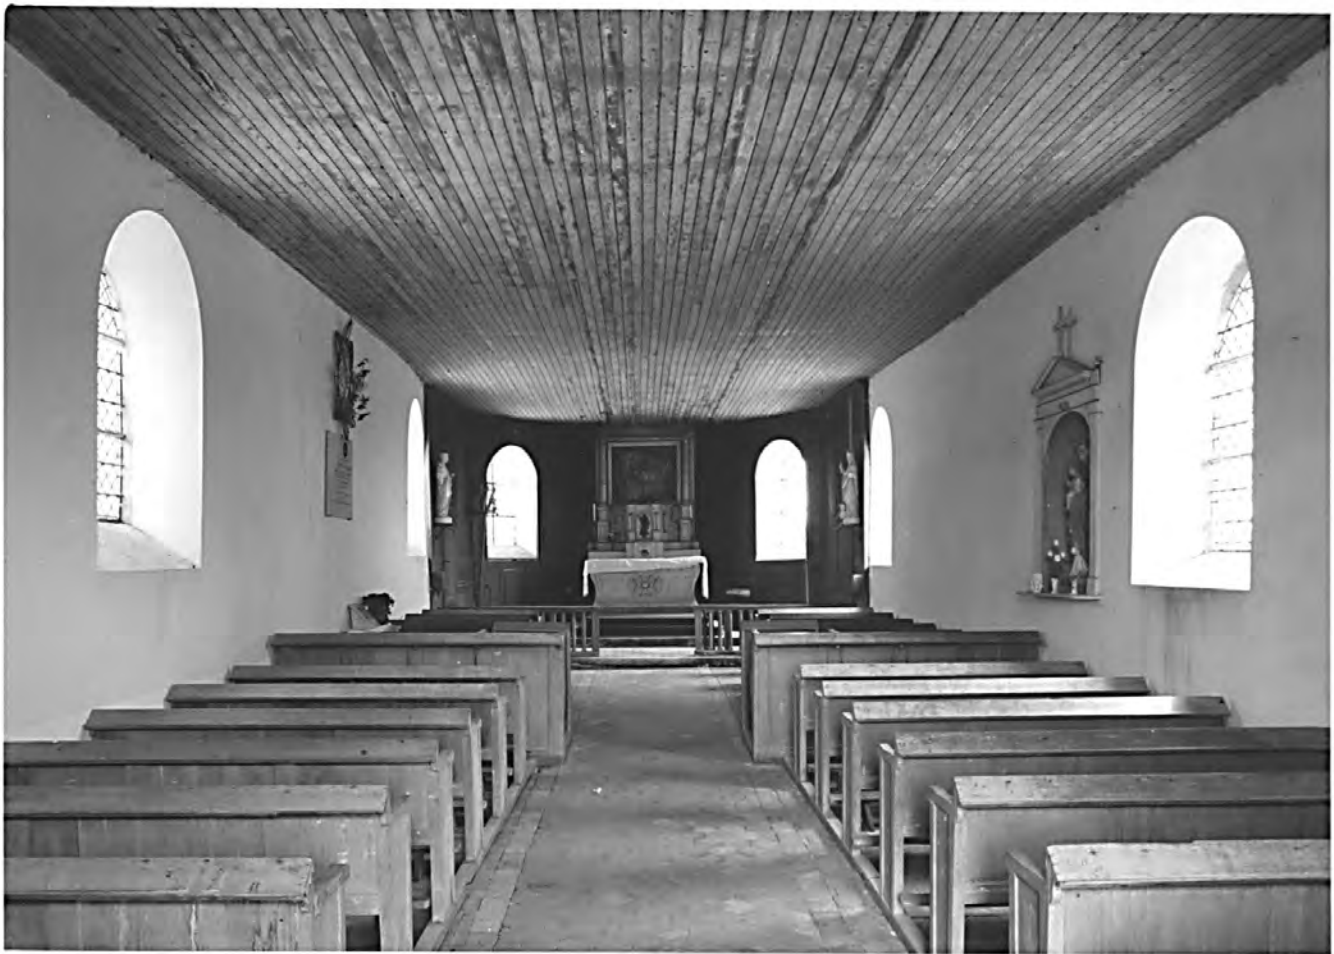
Fig. 3 l'unique vaisseau vu depuis l'entrée

Vaisseaux et étages : 1 VAISSEAU

Couvrement : LAMBRIS DE COUVREMENT
