Département : 51 IA51000020  
Aire d'étude : MONTMORT LUCY  
Commune : ORDAIS L'ABBAYE  
Dénomination : ABBAYE  
Destinataire : DE BENEDICTINS  
Vocabulaire : SAINT PIERRE  
Destinations successives et actuelles : EGLISE PAROISSIALE, SAINT PRIX

Dossier d'INVENTAIRE TOPOGRAPHIQUE établi en 1993 par INGUENAUD VIRGINIE

51 ORBAIS-L'ABBAYE  
EGLISE PAROISSIALE Saint-Pierre-Saint-Paul

51 ORBAIS L'ABBAYE  
ANCIENNE EGLISE ABBATIALE Saint-Pierre

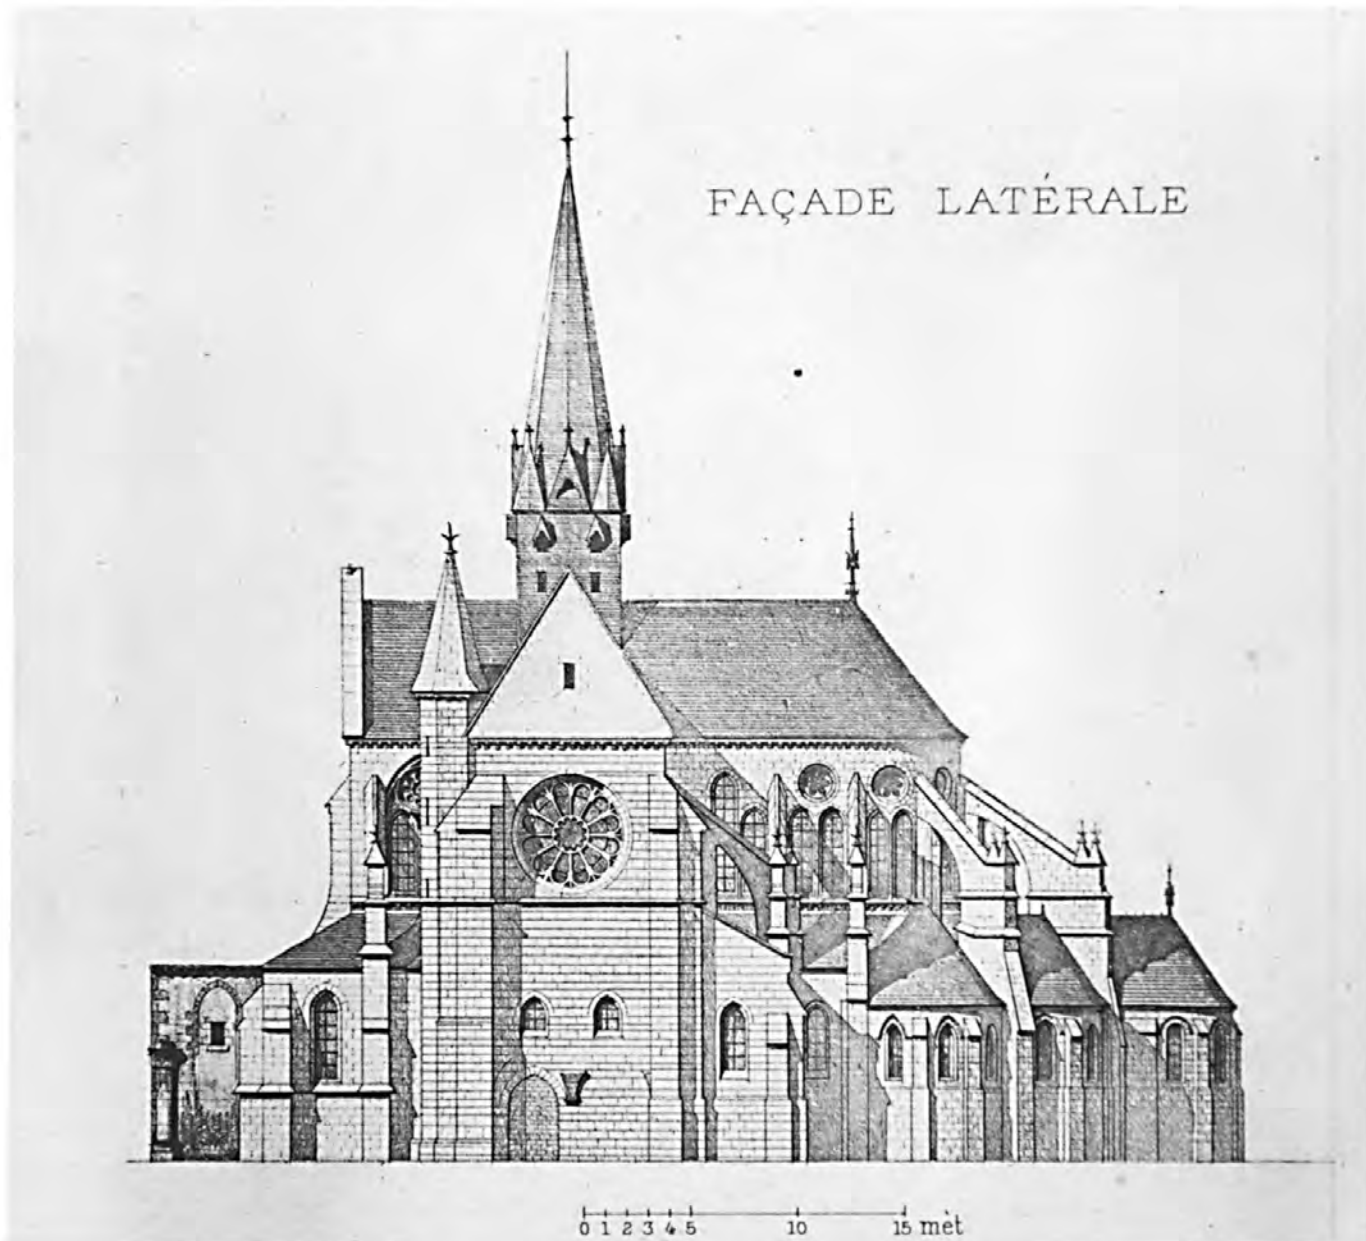
Doc. 4

Plans, coupes, élévations, détail : la façade latérale sud  
(A. Mon.Hist., Paris)

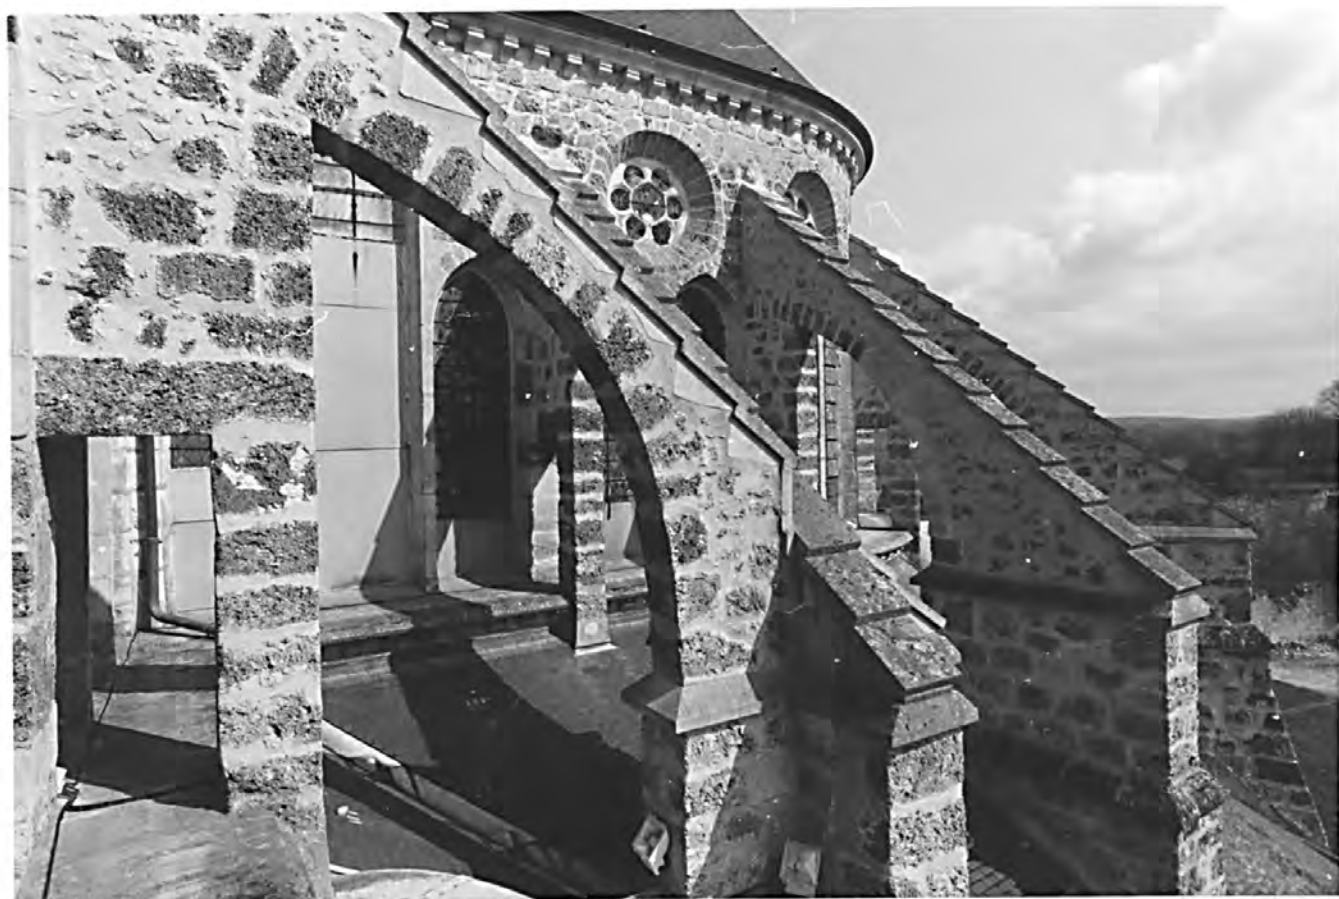
Fig. 5 Contreforts côté sud du chevet

- 1843 Couverture  
Charpente  
Maçonnerie -remplacement du couronnement du pilier butant au N.O.  
-pilier à l'ouest  
-remplacement des pierres de couronnement des 6 piliers butant autour du sanctuaire  
Charpente à faire à la sacristie, ouverture dans le mur d'une fenêtre côté ouest du portail pour éclairer la sacrsitie nouvelle

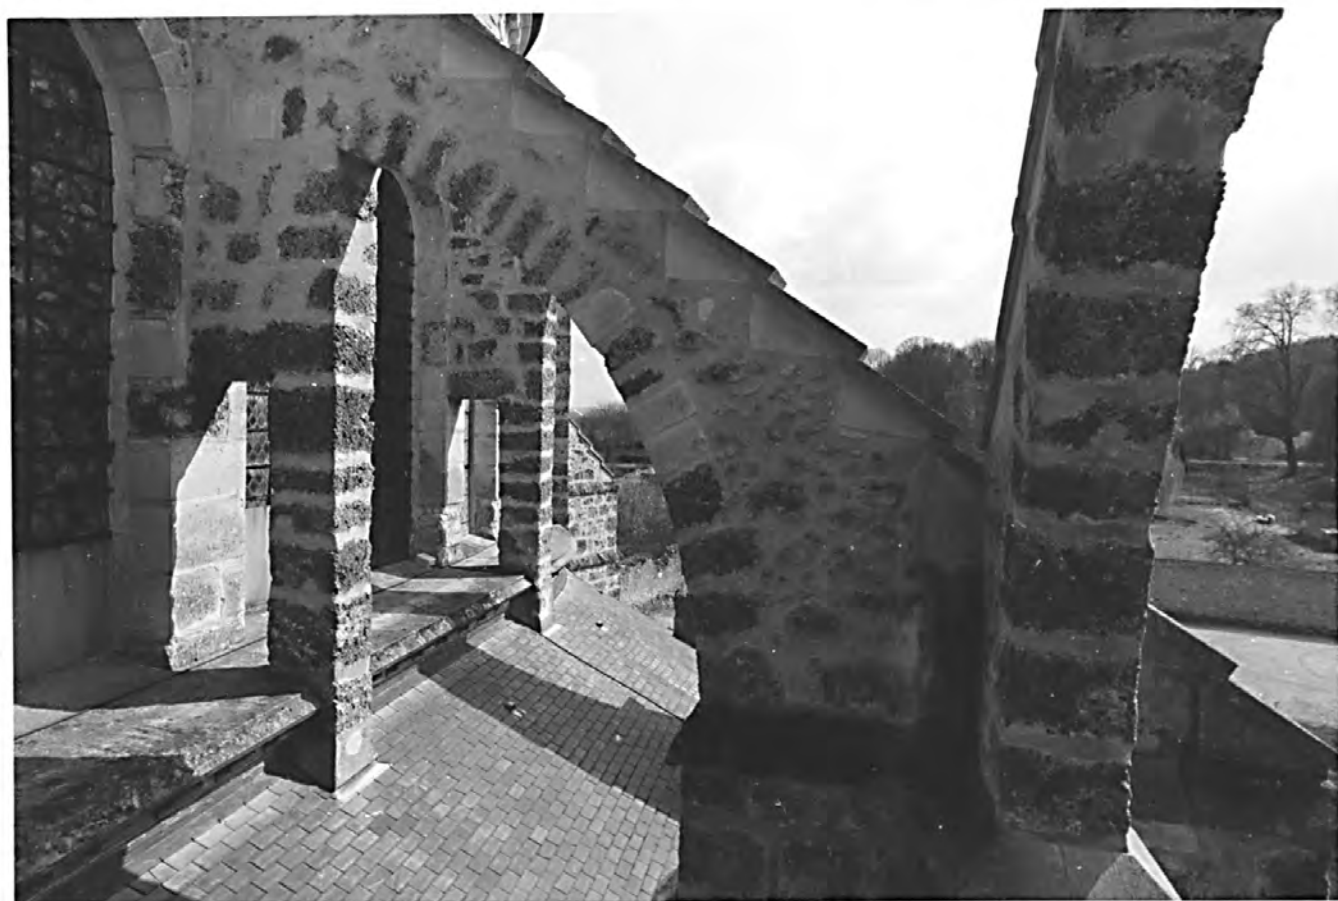
Fig. 6 Contreforts côté sud du chevet

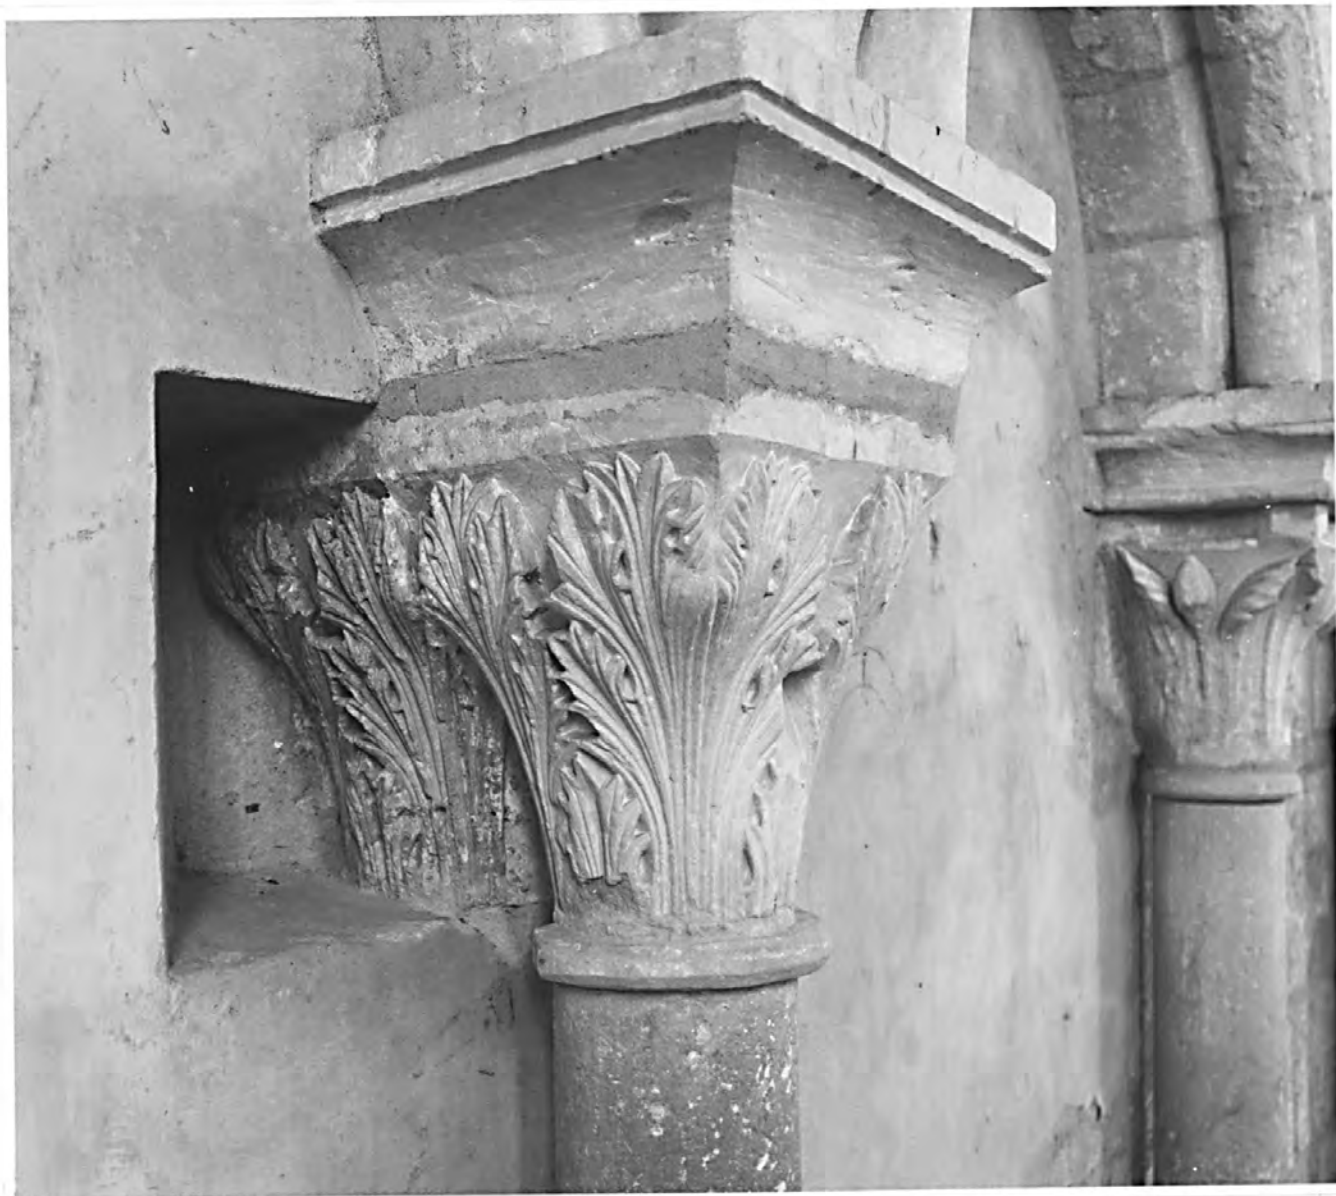
Fig. 13 Chapelle d'axe, arcatures basses : chapiteau double
