Localisation : 58  
Aire d'étude : Tannay  
Commune : Amazy  
Adresse : rue des Fossés

Titre courant : **Ferme**  
Dénomination : ferme

Référence : IA58000276

Dossier d'inventaire topographique établi en 1993, 1999 par Lauvergeon Bernard

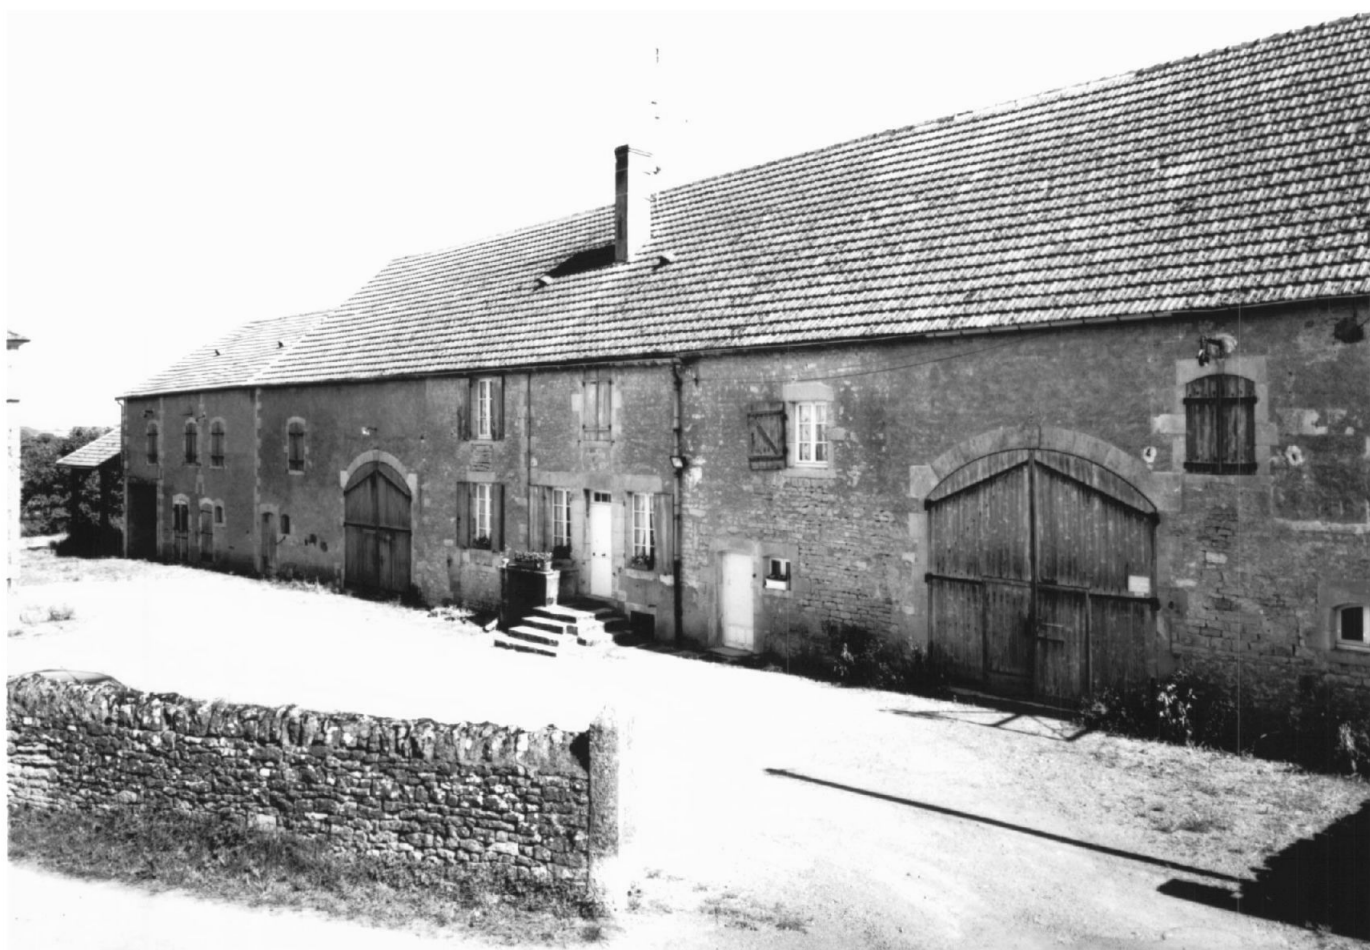
93 58 0345 V

Fig. 001 Bâtiment principal. Elevations antérieures

Grand bâtiment allongé comprenant un logis à étage, sur cave, encadré, sous le même toit, de deux granges accostées, chacune, d'une écurie. Deux étables et une remise, au même alignement en façade mais plus basses, flanquent le bâtiment à l'est. Colombier de plan carré devant le logis ; toits à porcs au fond de la cour. Mur de clôture à couverte constituée d'un rang de pierres plates posées sur chant. Chaînes d'angle harpées. Ouvertures des dépendances en arc segmentaire, colombier excepté. Feuillures aux encadrements des fenêtres du logis. Ouvertures du colombier au sud-est, et jour carré, en partie haute,

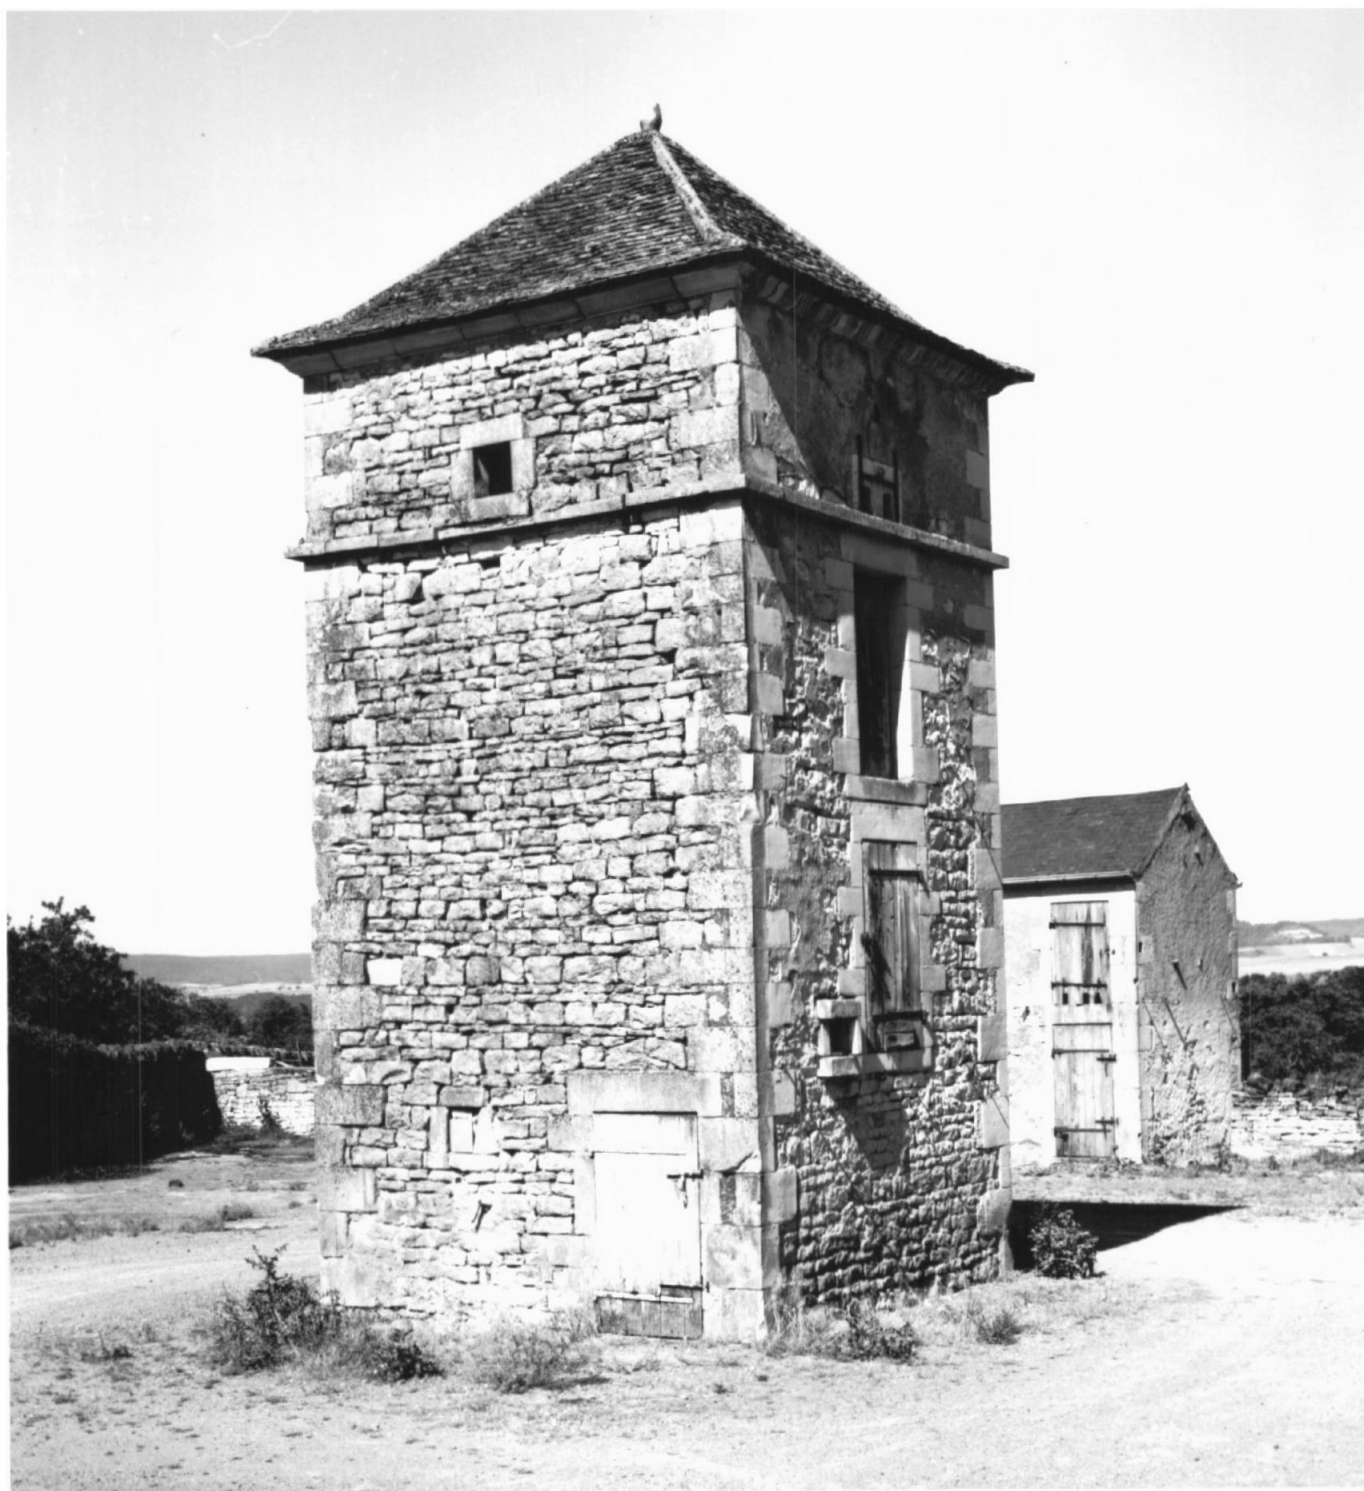
93 58 0344 V

Fig 002 Le colombier
