Titre courant : **Ferme**  
Dénomination : ferme

Référence : IA58000316

Dossier d'inventaire topographique établi en 1993, 2000 par Lauvergeon Bernard

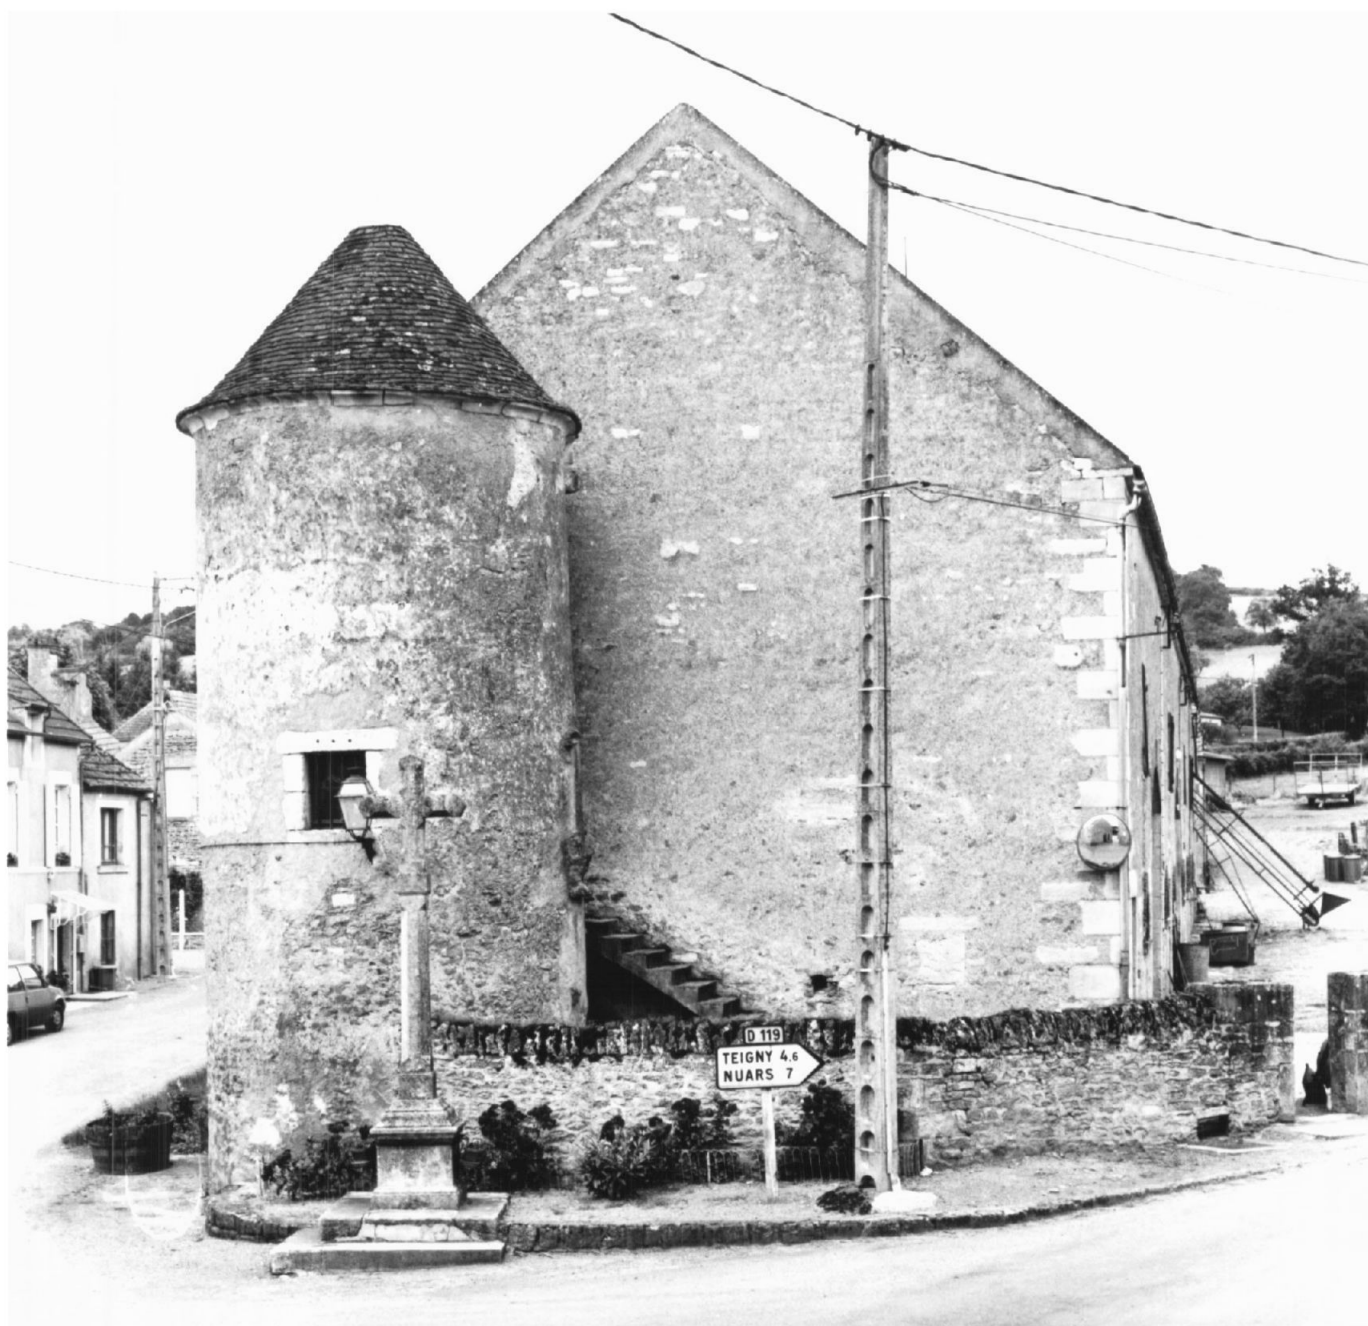
Fig. 002 Les dépendances, la tour et la croix de mission:

Commentaire : La tour de défense située en bordure de rue, sur l'angle postérieur d'un bâtiment de dépendance, est le seul vestige d'un grand domaine fortifié de la fin du Moyen Age reconstruit en grande partie dans la 1ère moitié du 19e siècle, avant 1835, date du cadastre ancien. Le logis a été remanié et les dépendances ont été agrandies après cette date. En 1835, la cour, qui avait approximativement le même tracé, était encore cantonnée de quatre tours rondes. Une cinquième tour circulaire (colombier ?) flanquait la façade sur cour des dépendances.
