Localisation : 58
Aire d'étude : Tannay
Commune : Flez-Cuzy
Lieu-dit : Flez
Adresse : V. C. 5

Titre courant : **Ferme**
Dénomination : ferme

Référence : IA58000318

Dossier d'inventaire topographique établi en 1993, 2000 par Lauvergeon Bernard

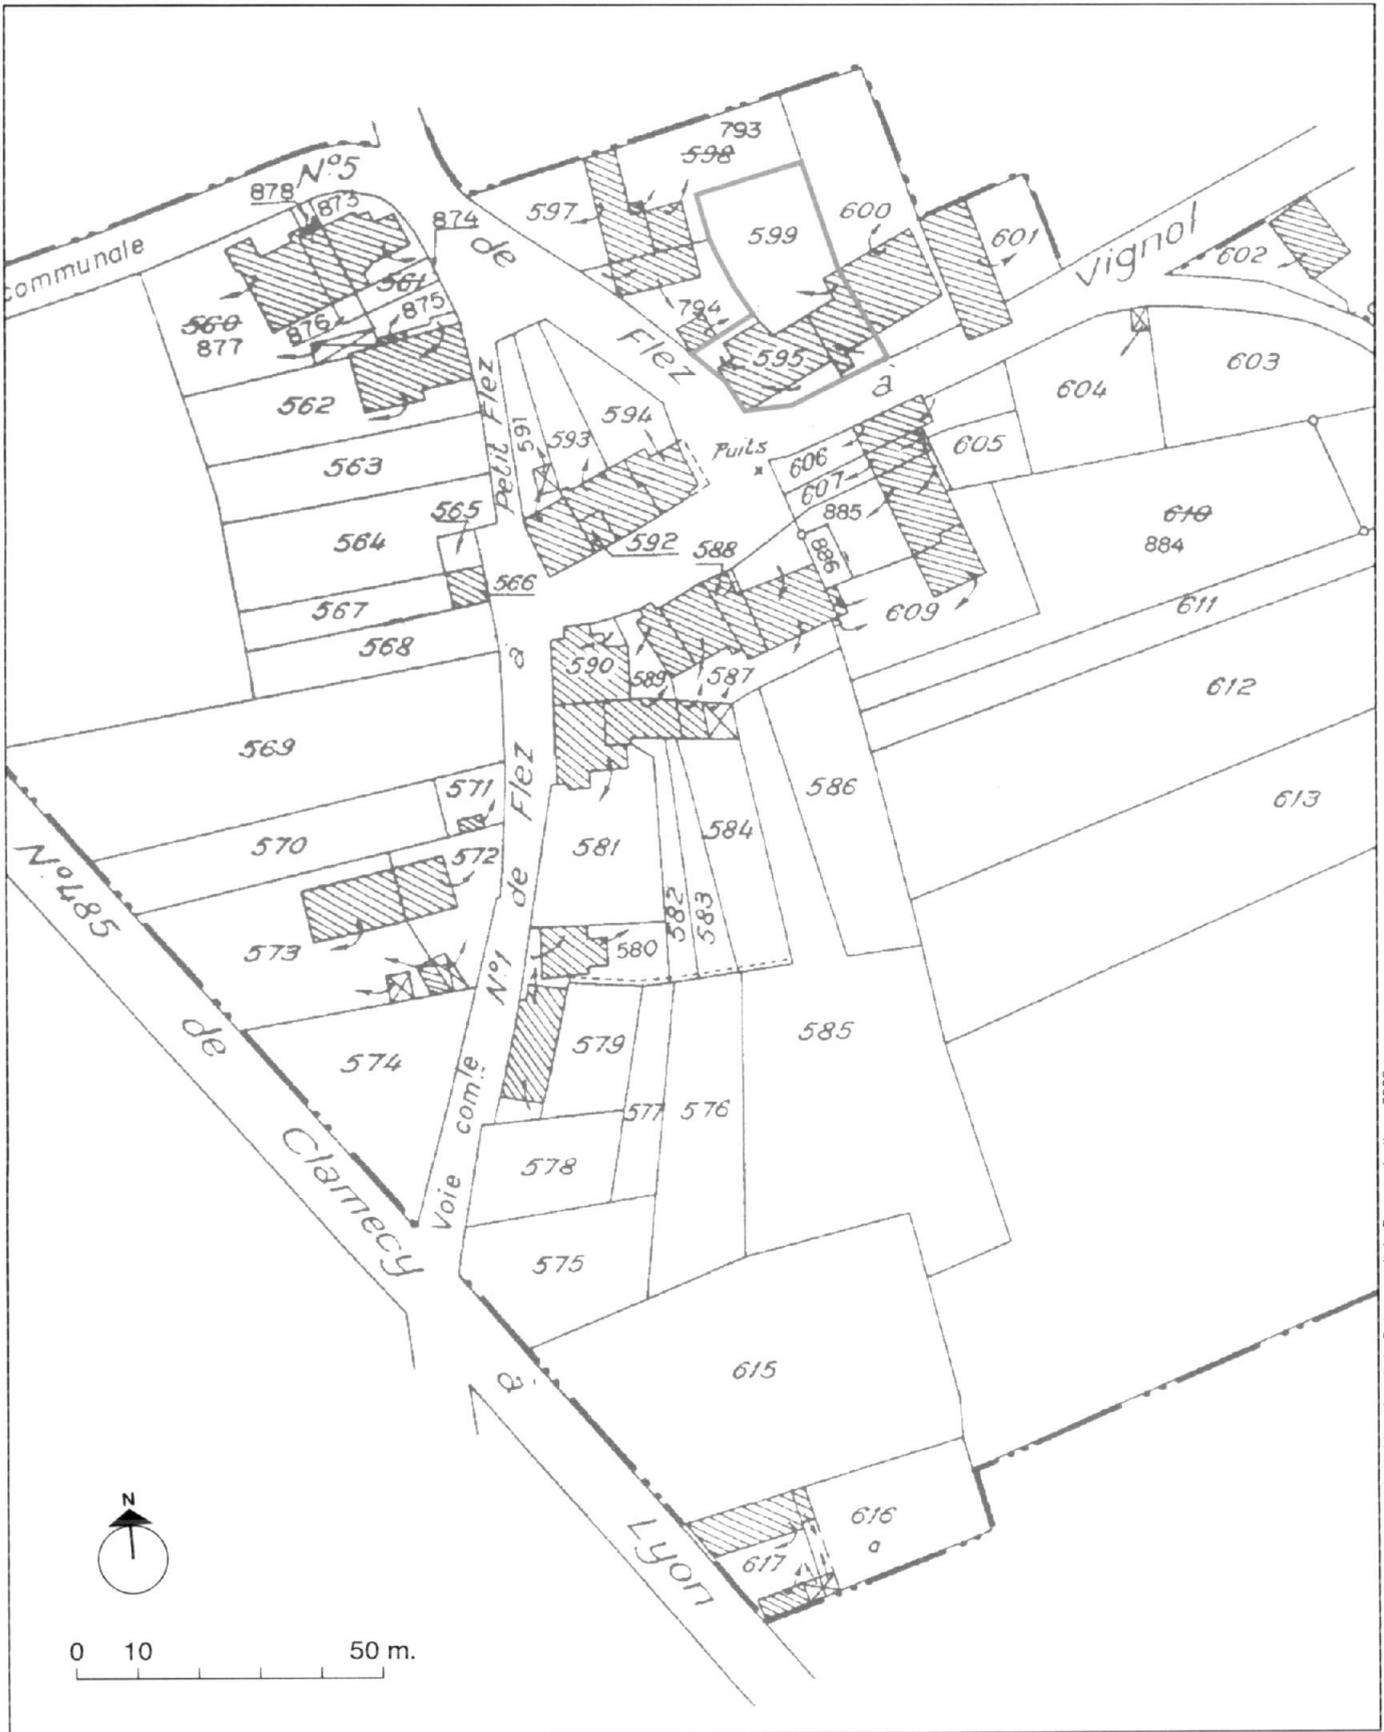
Pl. I Plan de situation et plan-masse.
Extrait du plan cadastral au 1/1250e, section B4, 1986.

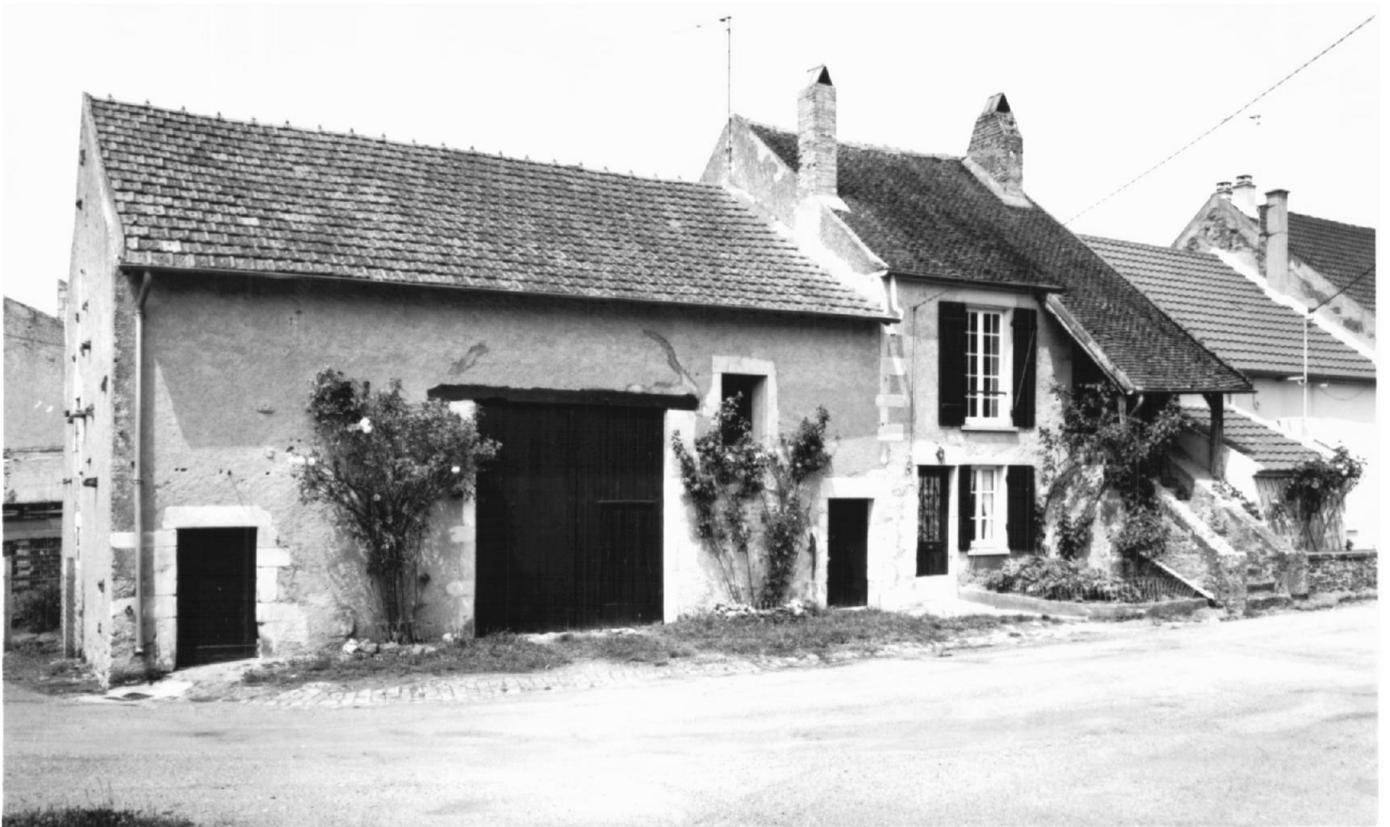
93 58 0250 V
93 58 0251 ZA

Fig. 001 Vue d'ensemble

Logis à étage flanqué, au même alignement, d'un bâtiment plus bas abritant une grange entre deux étables. L'étage du logis, indépendant, est desservi par un important escalier de pierre dont la longue volée droite perpendiculaire est encadrée de deux murets massifs. Elle est protégée, dans sa moitié supérieure, par une avancée du toit formant auvent. Encadrements des fenêtres à feuillures. Chaînes d'angle harpées.
Tuiles

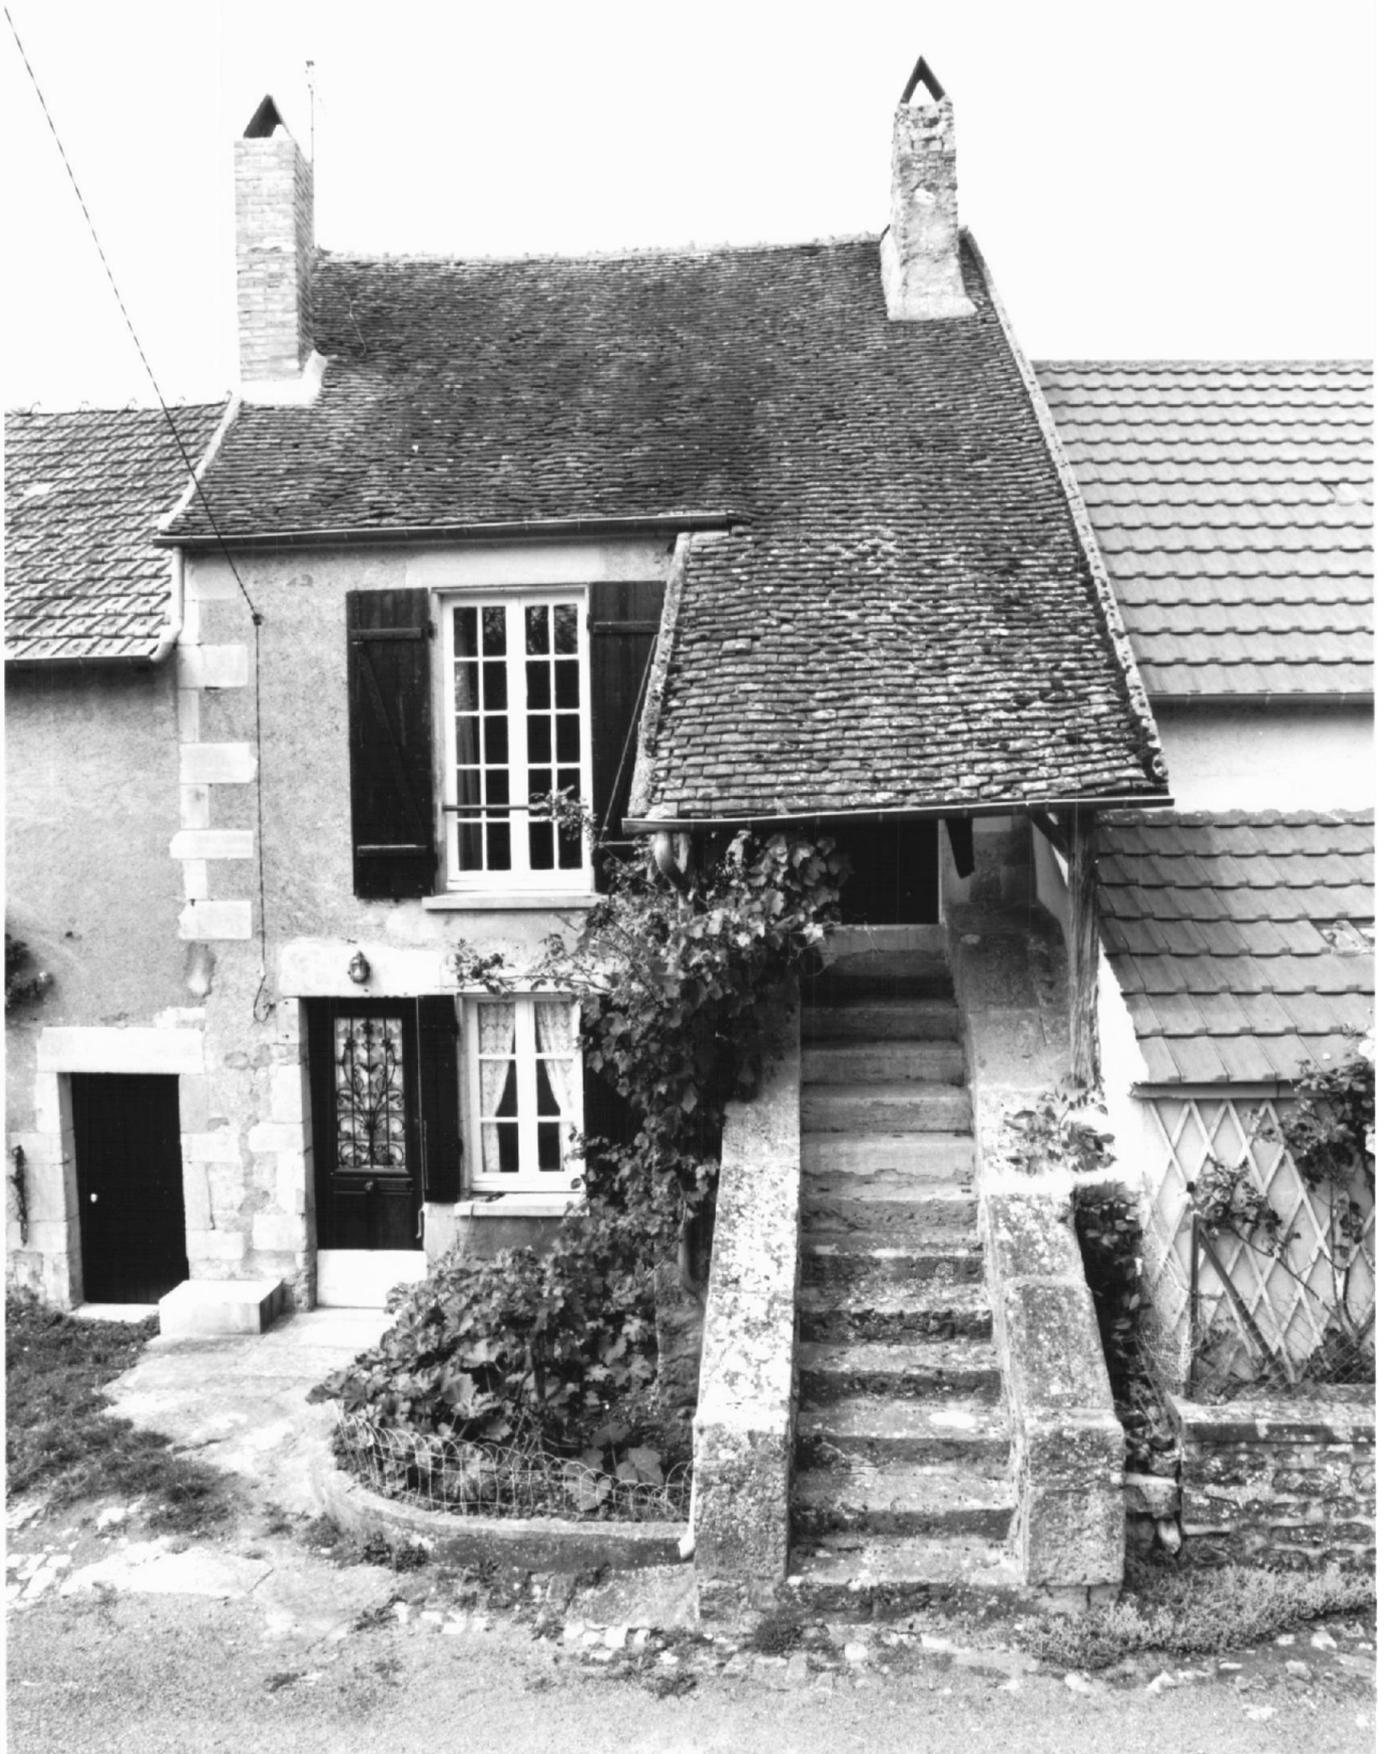
93 58 0252 X

Fig. 002 Le corps de logis. Vue axiale

TYPOLOGIE : dépendances caractéristiques des petites exploitations de type familial, mais logis atypique en raison, notamment, de son escalier massif, perpendiculaire à la façade, qui évoque davantage l'architecture à vocation viti-vinicole
